Hitna konstruktivna sanacija kapele Sv. Jakoba u Jakopovcu

Master's thesis / Diplomski rad

HITNA KONSTRUKTIVNA SANACIJA KAPELE
SV. JAKOBA U JAKOPOVCU

Tema ovog diplomskog rada je sanacija kapele sv. Jakoba u Jakopovcu, čija je nosiva konstrukcija oštećena prilikom potresa koji se dogodio kod Petrinje. Terenskim pregledom zgrade utvrđena su oštećenja te su dani prijedlozi i načini sanacije iste.

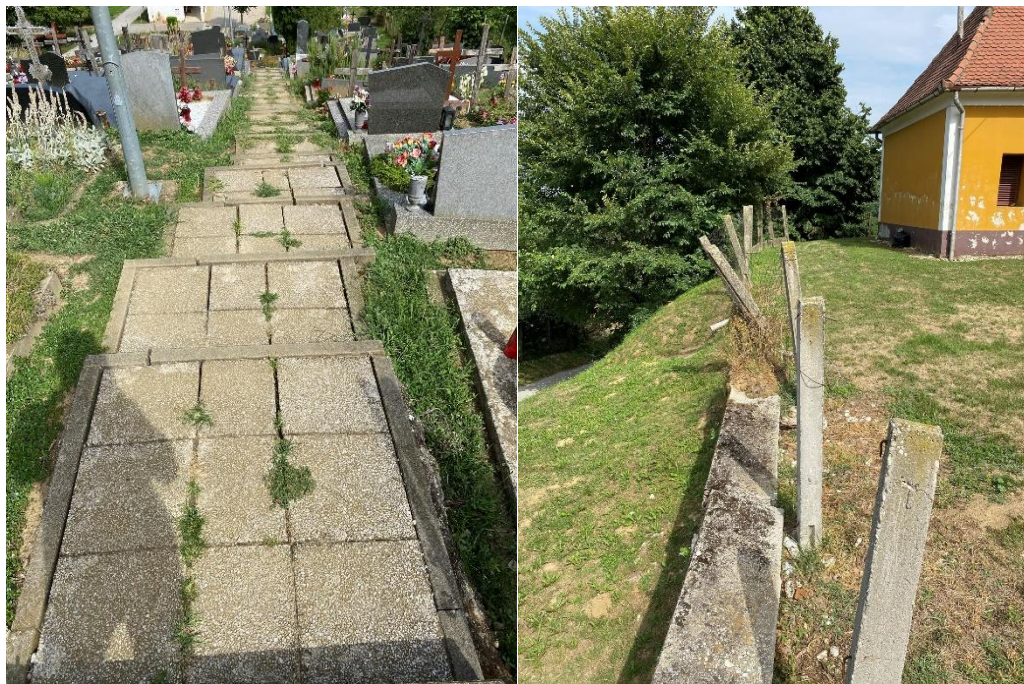
Odmah uz kapelu, s njezine istočne strane, nalazi se groblje čijim pregledom je jasno utvrđena padinska nestabilnost njegovog gornjeg dijela. Naime, gledajući pozicije grobnih mjesta te nadgrobnih spomenika, jasno se može primijetiti njihova iskrivljenost te nagib a sve to upućuje na padinsko puzanje koje kao reološki proces traje već duži niz godina (desetljeća). Isto se može primijetiti na nagnutim stupovima ograde uz istočnu apsidu crkve koji slijede nagib terena koji počinje naglo padati prema sredini groblja.

Slika 20. Jasno vidljivi znakovi padinskog puzanja sa istočne i sjeverne strane kapele. Ovdje je važno primijetiti neposrednu blizinu kapele kao i nagnute konstruktivne elemente koji upućuju na puzanje terena (stepenice, potporni zidovi te stupovi ograde).

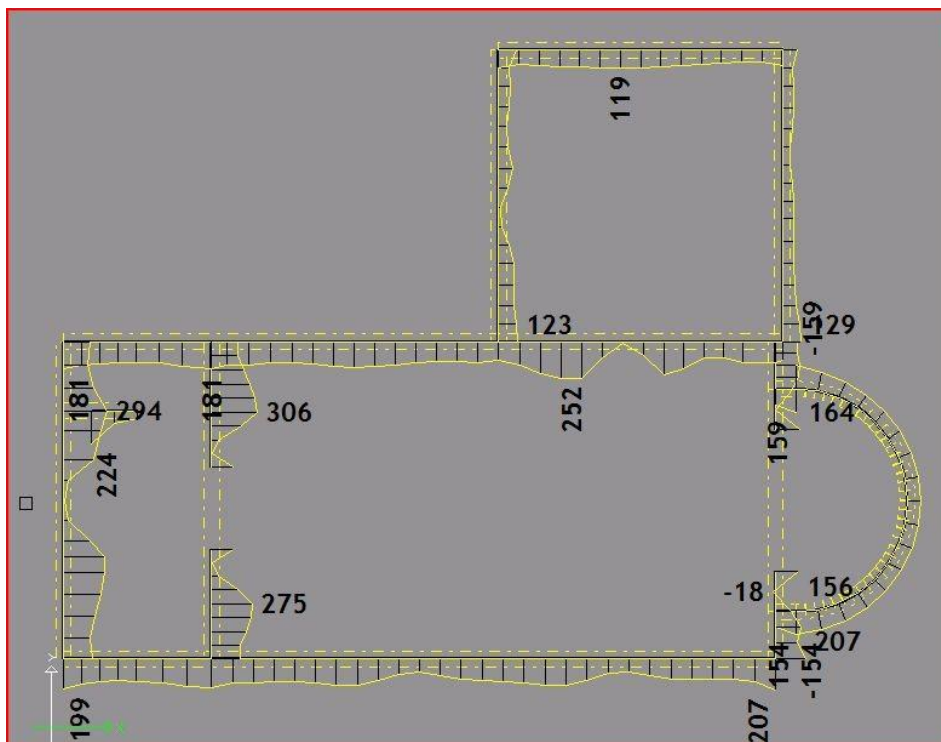
Za stalno opterećenje G:

Prikazani su rezultati opterećenja na tlo pod kapelom u Jakopovcu za dva slučaja proračunske raspodjele (jednolika raspodjela opterećenja pod svakim zidom, te stvarna proračunska raspodjela s koncentracijama naprezanja), te za tri slučaja opterećenja (samo G, G+p+s, te anvelopa svih vertikalnih sila i potresa), sve za krute temeljne oslonce. To je gruba aproksimacija stvarnog naprezanja, ali se na temelju nje i rezultata geomehantičkog ispitivanja dobiju pretpostavke za dubinu i tlocrtni raspored mikropilota.

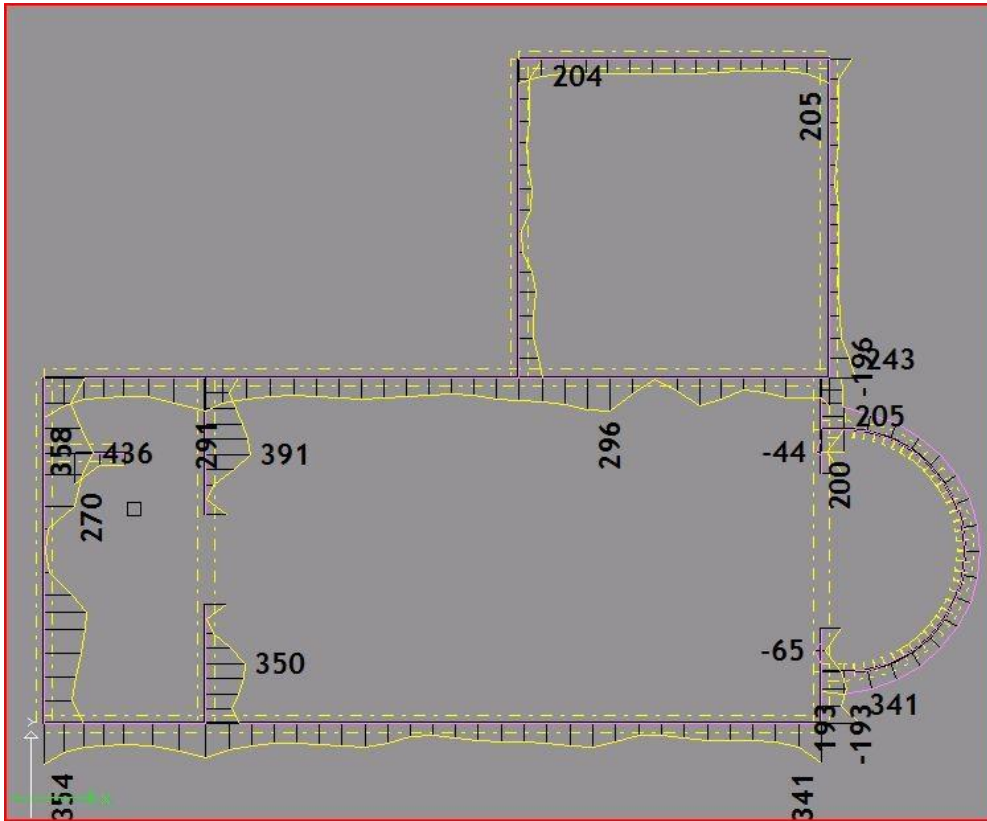
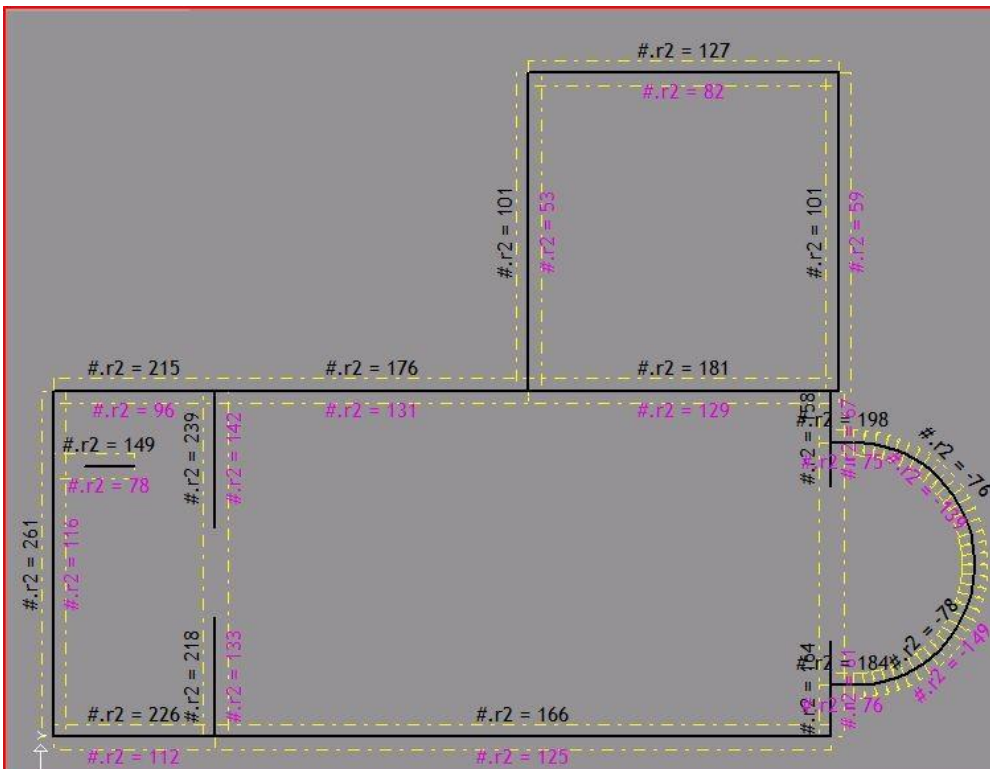
Za anvelopu svih vertikalnih, te potresnog opterećenja anv.(G, p, s, S_x, S_y):

Analiza ovih naprezanja (kN/m') daje sliku intenziteta pod zidovima kapele, koja bi bila osnova za određivanje rasporeda mikro-pilota pod pojedinim zidovima:

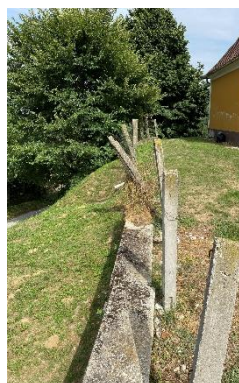
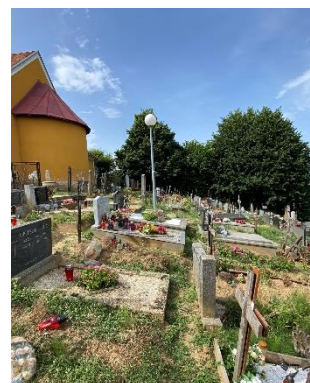
Slika 52. Prikaz kapele i njenog okoliša

Vanjskim pregledom zgrade utvrđeni su vertikalni pukotinski sustavi znatnog intenziteta koji upućuju na gubitak strukturalnog integriteta zida, odnosno nosive konstrukcije. Ranijom anamnezom te samim rekognosciranjem crkve jasno je kako su nastale tijekom petrinjskog potresa, no njihov uzrok još leži i u samoj morfologiji terena te reološkim procesima koji se odvijaju u tlu.

Sama blizina kapele tim zasjecima i padinama uvelike ugrožava njezinu stabilnost dok je potres samo pridonio i ubrzao reološke procese u tlu. Vertikalne zidne pukotine o kojima je ranije bilo riječi direktan su produkt potresa, njegovog utjecaja na padinu te ubrzavanje reoloških procesa u tlu (pomicanje čestica tla u smjeru padine). Ove vertikalne pukotine su duboke, prodiru u samu strukturu nosivog sustava te narušavaju njegov strukturalni integritet.

Hitnim mjerama sanacije svakako bi se trebalo stabilizirati temelje i temeljno tlo kapele jer će se u suprotnom vertikalne pukotine i dalje širiti bez obzira na njihovu sanaciju (injektiranjem i drugim metodama).
