# Hitna konstruktivna sanacija kapele Sv. Jakoba u Jakopovcu

**Master's thesis / Diplomski rad**

**HITNA KONSTRUKTIVNA SANACIJA KAPELE**  
**SV. JAKOBA U JAKOPOVCU**

Tema ovog diplomskog rada je sanacija kapele sv. Jakoba u Jakopovcu, čija je nosiva konstrukcija oštećena prilikom potresa koji se dogodio kod Petrinje. Terenskim pregledom zgrade utvrđena su oštećenja te su dani prijedlozi i načini sanacije iste.

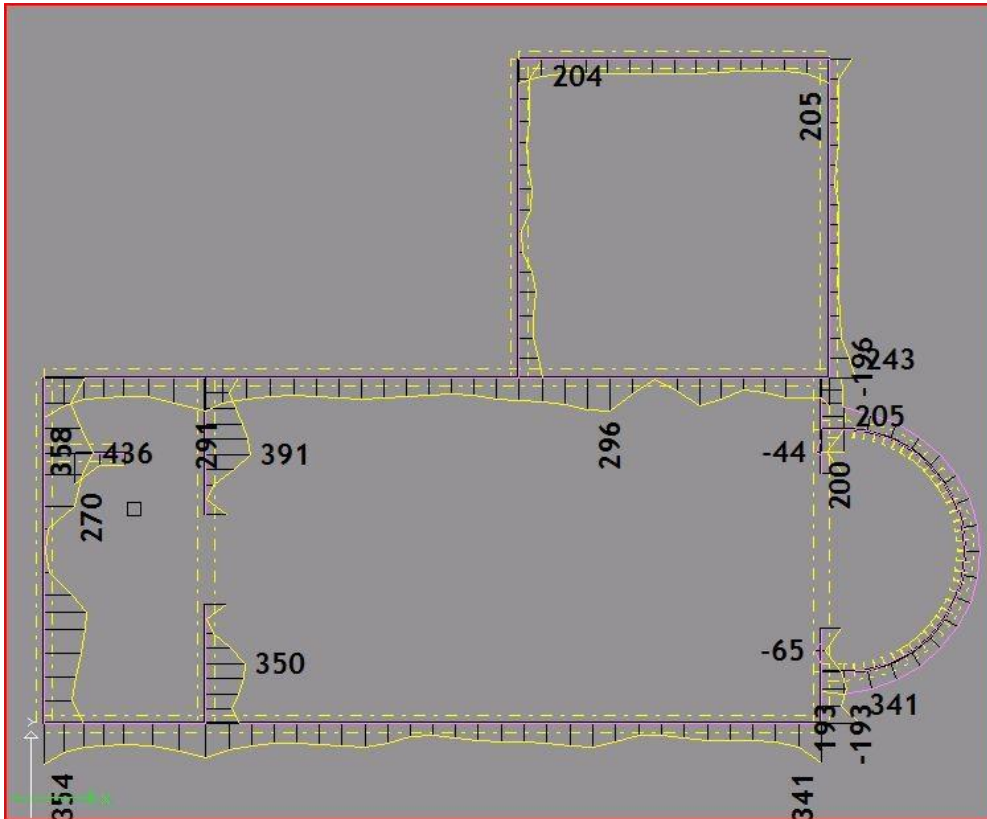
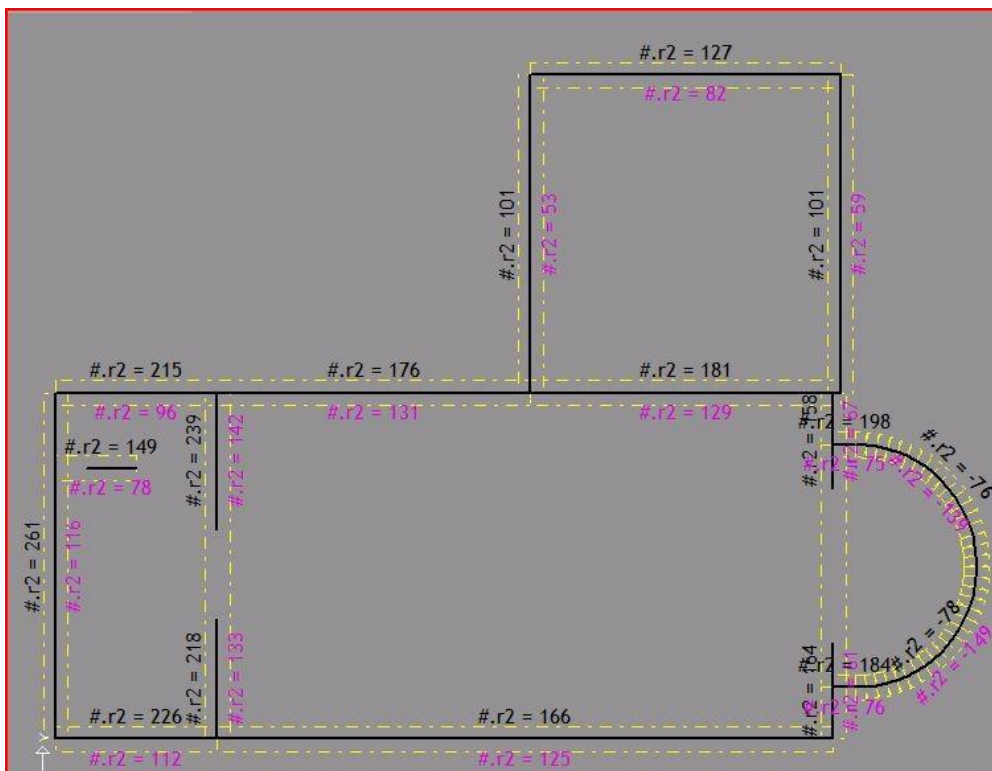
Za anvelopu svih vertikalnih, te potresnog opterećenja anv.( $G, p, s, S_x, S_y$ ):

Analiza ovih naprezanja (kN/m') daje sliku intenziteta pod zidovima kapele, koja bi bila osnova za određivanje rasporeda mikro-pilota pod pojedinim zidovima:

Kopanja za naglavnu gredu i bušenja za mikro-pilote trebala bi biti, osim izvana, i u prostoru pod korom i u sakristiji.
