Master's thesis / Diplomski rad

HITNA KONSTRUKTIVNA SANACIJA KAPELE
SV. JAKOBA U JAKOPOVCU

Matea Aleksić, 1173/336D

Tema ovog diplomskog rada je sanacija kapele sv. Jakoba u Jakopovcu, čija je nosiva konstrukcija oštećena prilikom potresa koji se dogodio kod Petrinje. Terenskim pregledom zgrade utvrđena su oštećenja te su dani prijedlozi i načini sanacije iste.

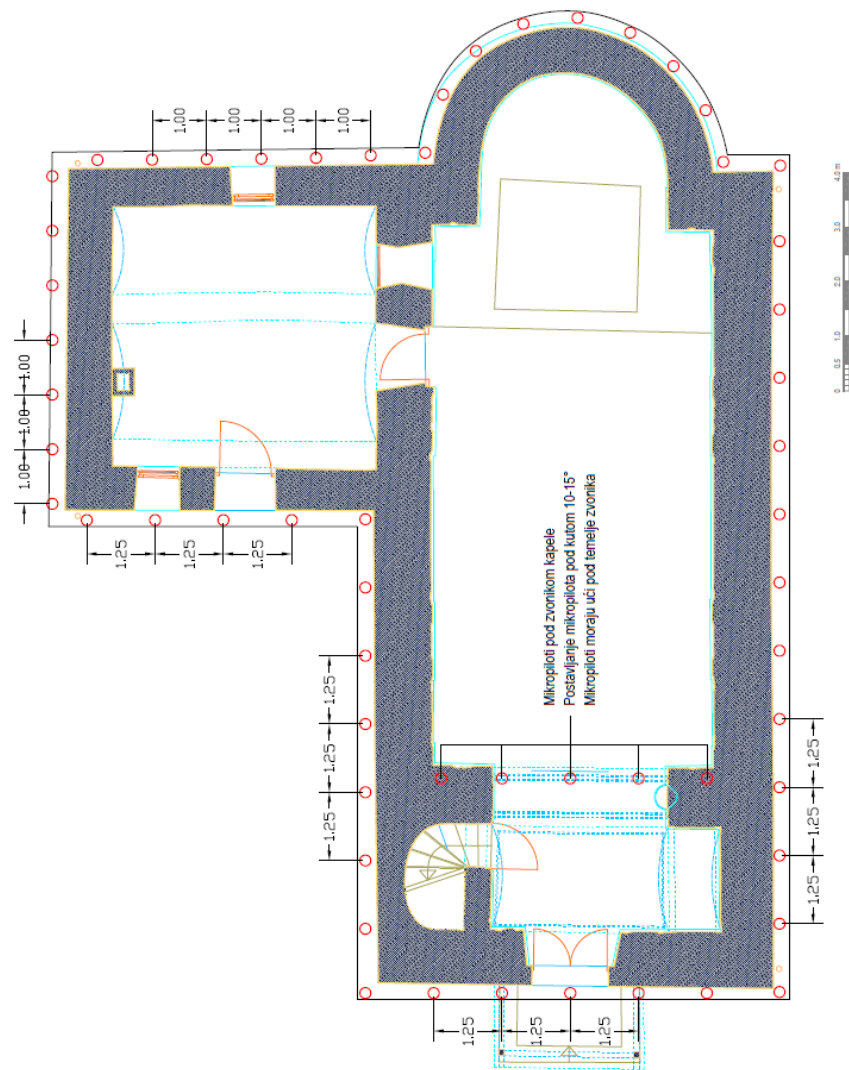
Slika 43. Tlocrtni raspored mikropilota i naglavne grede u i oko kapele (idejni koncept)

Ukupno 57 mikropilota
 L=5,0-6,0m (još ovisno o geometriji)

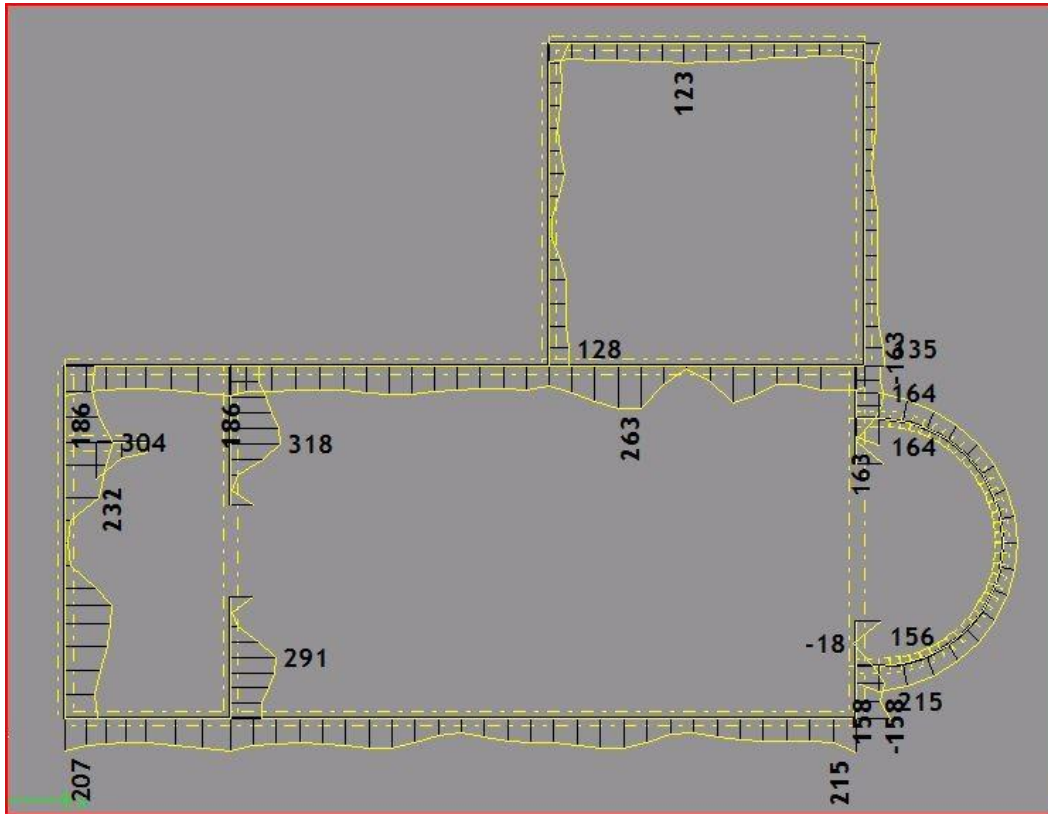
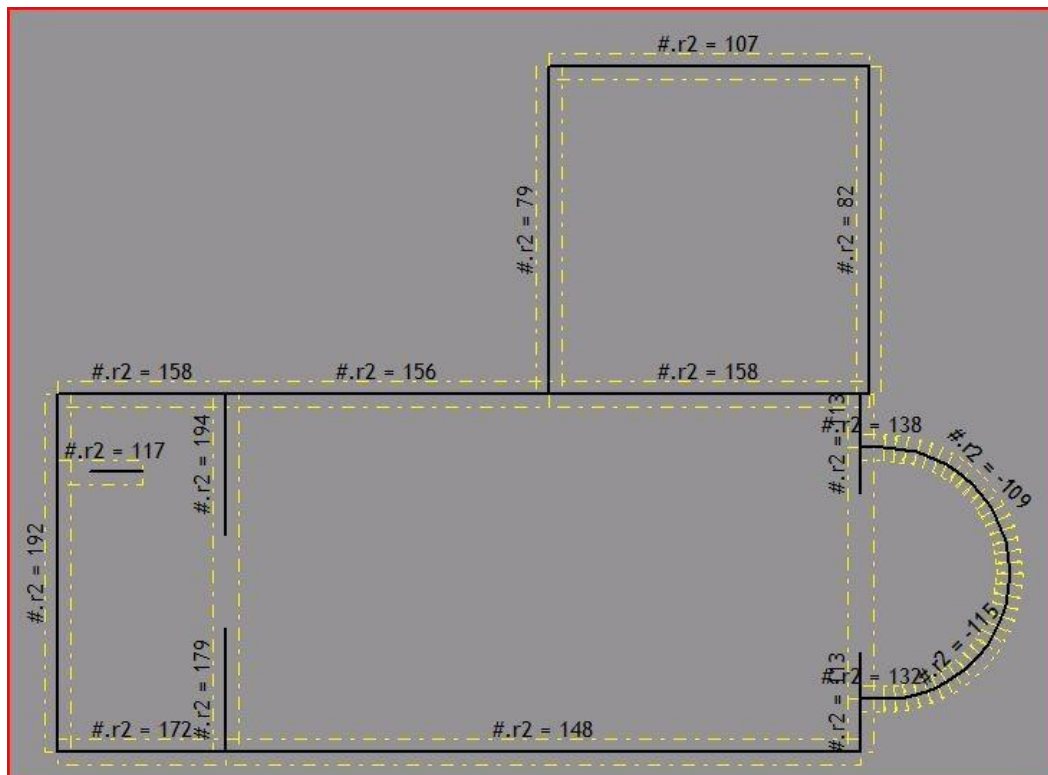
Za sva vertikalna opterećenja **G + p + s**:

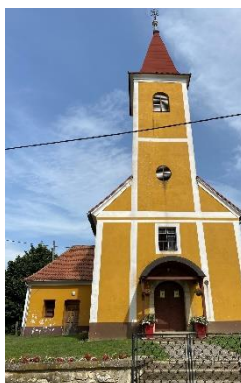
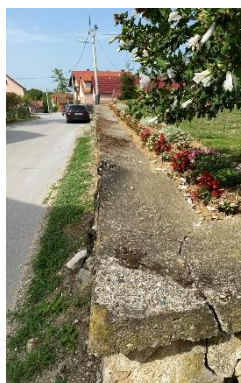
Vanjskim pregledom zgrade utvrđeni su vertikalni pukotinski sustavi znatnog intenziteta koji upućuju na gubitak strukturalnog integriteta zida, odnosno nosive konstrukcije. Ranijom anamnezom te samim rekognosciranjem crkve jasno je kako su nastale tijekom petrinjskog potresa, no njihov uzrok još leži i u samoj morfologiji terena te reološkim procesima koji se odvijaju u tlu.

Slika 52. Prikaz kapele i njenog okoliša

Sama blizina kapele tim zasjecima i padinama uvelike ugrožava njezinu stabilnost dok je potres samo pridonio i ubrzao reološke procese u tlu. Vertikalne zidne pukotine o kojima je ranije bilo riječi direktan su produkt potresa, njegovog utjecaja na padinu te ubrzavanje reoloških procesa u tlu (pomicanje čestica tla u smjeru padine). Ove vertikalne pukotine su duboke, prodiru u samu strukturu nosivog sustava te narušavaju njegov strukturalni integritet.

Hitnim mjerama sanacije svakako bi se trebalo stabilizirati temelje i temeljno tlo kapele jer će se u suprotnom vertikalne pukotine i dalje širiti bez obzira na njihovu sanaciju (injektiranjem i drugim metodama).
