# Hitna konstruktivna sanacija kapele Sv. Jakoba u Jakopovcu

DIPLOMSKI RAD br. 41/GRD/2021

**HITNA KONSTRUKTIVNA SANACIJA KAPELE**  
**SV. JAKOBA U JAKOPOVCU**

Tema ovog diplomskog rada je sanacija kapele sv. Jakoba u Jakopovcu, čija je nosiva konstrukcija oštećena prilikom potresa koji se dogodio kod Petrinje. Terenskim pregledom zgrade utvrđena su oštećenja te su dani prijedlozi i načini sanacije iste.

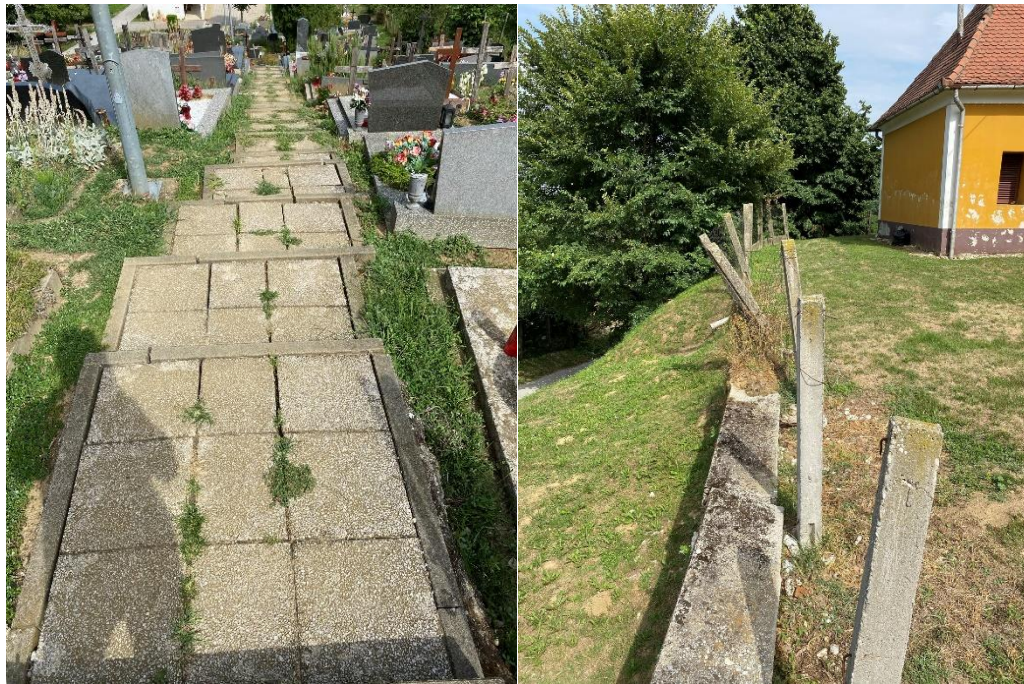
Odmah uz kapelu, s njezine istočne strane, nalazi se groblje čijim pregledom je jasno utvrđena padinska nestabilnost njegovog gornjeg dijela. Naime, gledajući pozicije grobnih mjesta te nadgrobnih spomenika, jasno se može primijetiti njihova iskrivljenost te nagib a sve to upućuje na padinsko puzanje koje kao reološki proces traje već duži niz godina (desetljeća). Isto se može primijetiti na nagnutim stupovima ograde uz istočnu apsidu crkve koji slijede nagib terena koji počinje naglo padati prema sredini groblja.

*Slika 20. Jasno vidljivi znakovi padinskog puzanja sa istočne i sjeverne strane kapele. Ovdje je važno primijetiti neposrednu blizinu kapele kao i nagnute konstruktivne elemente koji upućuju na puzanje terena (stepenice, potporni zidovi te stupovi ograde).*

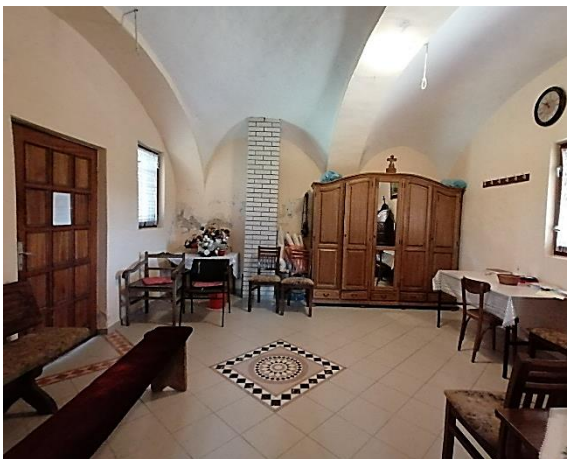
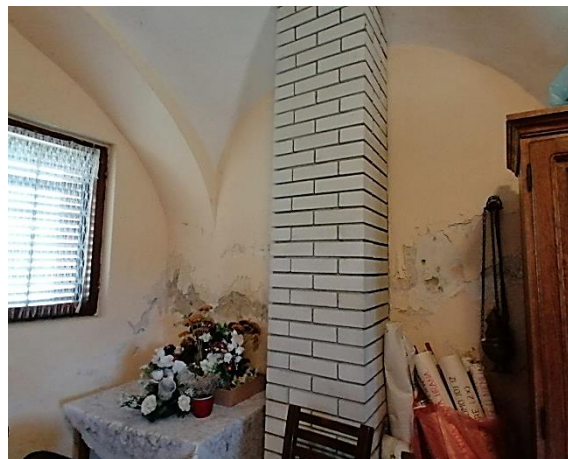
*Slika 40. Sakristija kapele, pogled prema sjeveru*

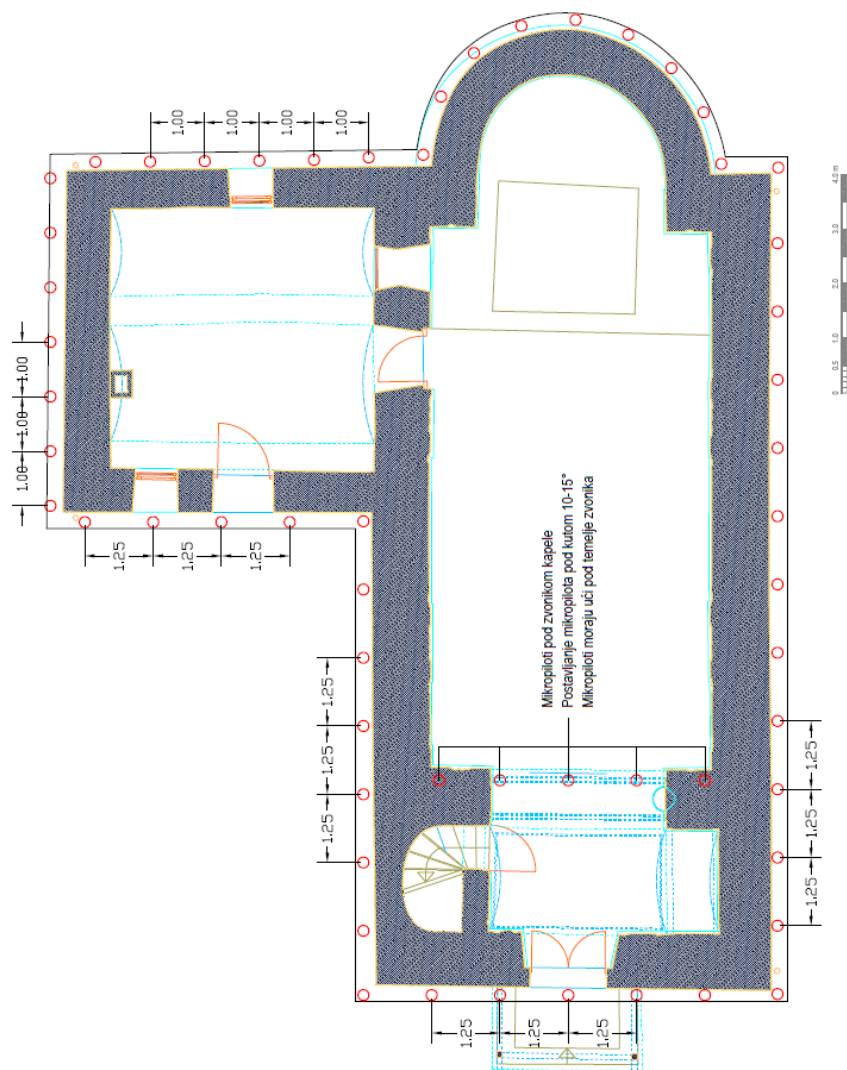
Slika 43. Tlocrtni raspored mikropilota i naglavne grede u i oko kapele (idejni koncept)

Ukupno 57 mikropilota  
 L=5,0-6,0m (još ovisno o geometriji)

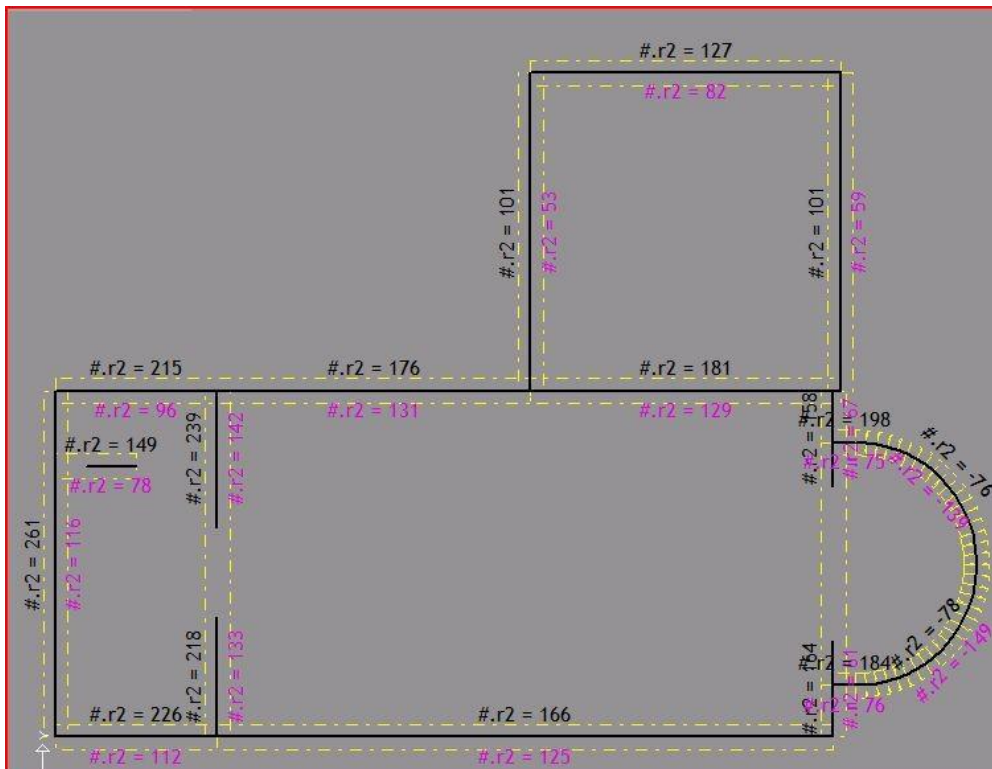
Za anvelopu svih vertikalnih, te potresnog opterećenja anv.(G, p, s, S<sub>x</sub>, S<sub>y</sub>):

Prikazani su rezultati opterećenja na tlo pod kapelom u Jakopovcu za dva slučaja proračunske raspodjele (jednolika raspodjela opterećenja pod svakim zidom, te stvarna proračunska raspodjela s koncentracijama naprezanja), te za tri slučaja opterećenja (samo G, G+p+s, te anvelopa svih vertikalnih sila i potresa), sve za krute temeljne oslonce. To je gruba aproksimacija stvarnog naprezanja, ali se na temelju nje i rezultata geomehantičkog ispitivanja dobiju pretpostavke za dubinu i tlocrtni raspored mikropilota.

Analiza ovih naprezanja (kN/m') daje sliku intenziteta pod zidovima kapele, koja bi bila osnova za određivanje rasporeda mikro-pilota pod pojedinim zidovima:

Kopanja za naglavnu gredu i bušenja za mikro-pilote trebala bi biti, osim izvana, i u prostoru pod korom i u sakristiji.
