# **Hitna konstruktivna sanacija kapele Sv. Jakoba u Jakopovcu**

**Master's thesis / Diplomski rad**

**HITNA KONSTRUKTIVNA SANACIJA KAPELE  
SV. JAKOBA U JAKOPOVCU**

Tema ovog diplomskog rada je sanacija kapele sv. Jakoba u Jakopovcu, čija je nosiva konstrukcija oštećena prilikom potresa koji se dogodio kod Petrinje. Terenskim pregledom zgrade utvrđena su oštećenja te su dani prijedlozi i načini sanacije iste.

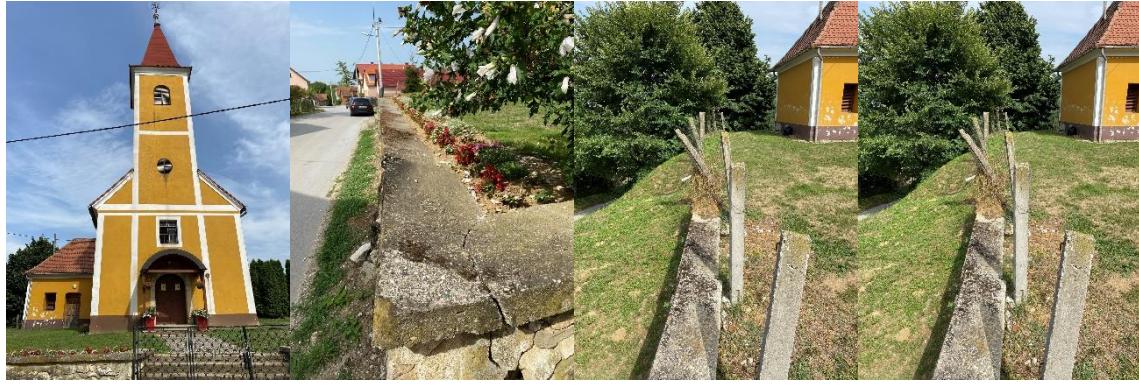
Pukotina O4, isto kao i pukotine O9, O10 s vanjske te O15 i O16 s unutarnje strane protežu se po cijeloj visini crkvenog zida a vidljive su s obje strane zida. Te pukotine su u ovom pukotinskom zidnom sustavu kapele najkritičnije jer upućuju na gubitak strukturalnog integriteta zida, odnosno nosive konstrukcije. Ranijom anamnezom te samim rekognosciranjem crkve jasno je kako su nastale tijekom petrinjskog potresa, no njihov uzrok još leži i u samoj morfologiji terena te reološkim procesima koji se odvijaju u tlu. Naime, sama kapela smještena je na naglo povišenom tlu sa zapadne strane (tu se nalazi i lokalna prometnica), isto tako i sa sjeverne, dok se sa istočne strane nalazi također kosina pretežito velikog nagiba sa grobljem.

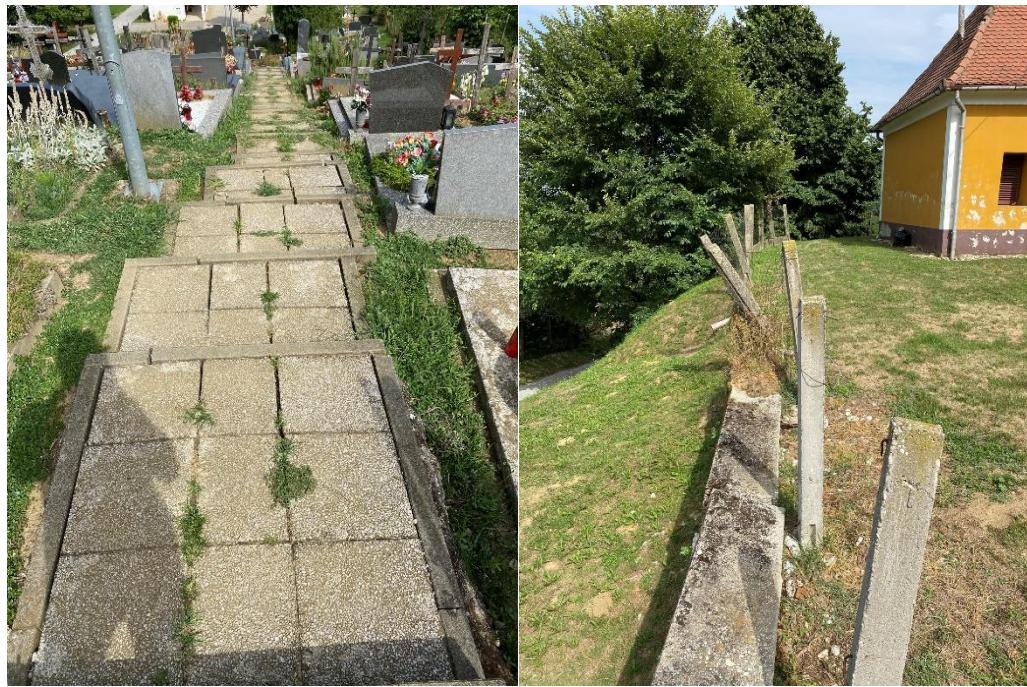
Slika 20. Jasno vidljivi znakovi padinskog puzanja sa istočne i sjeverne strane kapele. Ovdje je važno primijetiti neposrednu blizinu kapele kao i nagnute konstruktivne elemente koji upućuju na puzanje terena (stopenice, potporni zidovi te stupovi ograde).

Odmah uz kapelu, s njezine istočne strane, nalazi se groblje čijim pregledom je jasno utvrđena padinska nestabilnost njegovog gornjeg dijela. Naime, gledajući pozicije grobnih mesta te nadgrobnih spomenika, jasno se može primijetiti njihova iskrivljenost te nagib a sve to upućuje na padinsko puzanje koje kao reološki proces traje već duži niz godina (desetljeća). Isto se može primijetiti na nagnutim stupovima ograda uz istočnu apsidu crkve koji slijede nagib terena koji počinje naglo padati prema sredini groblja.

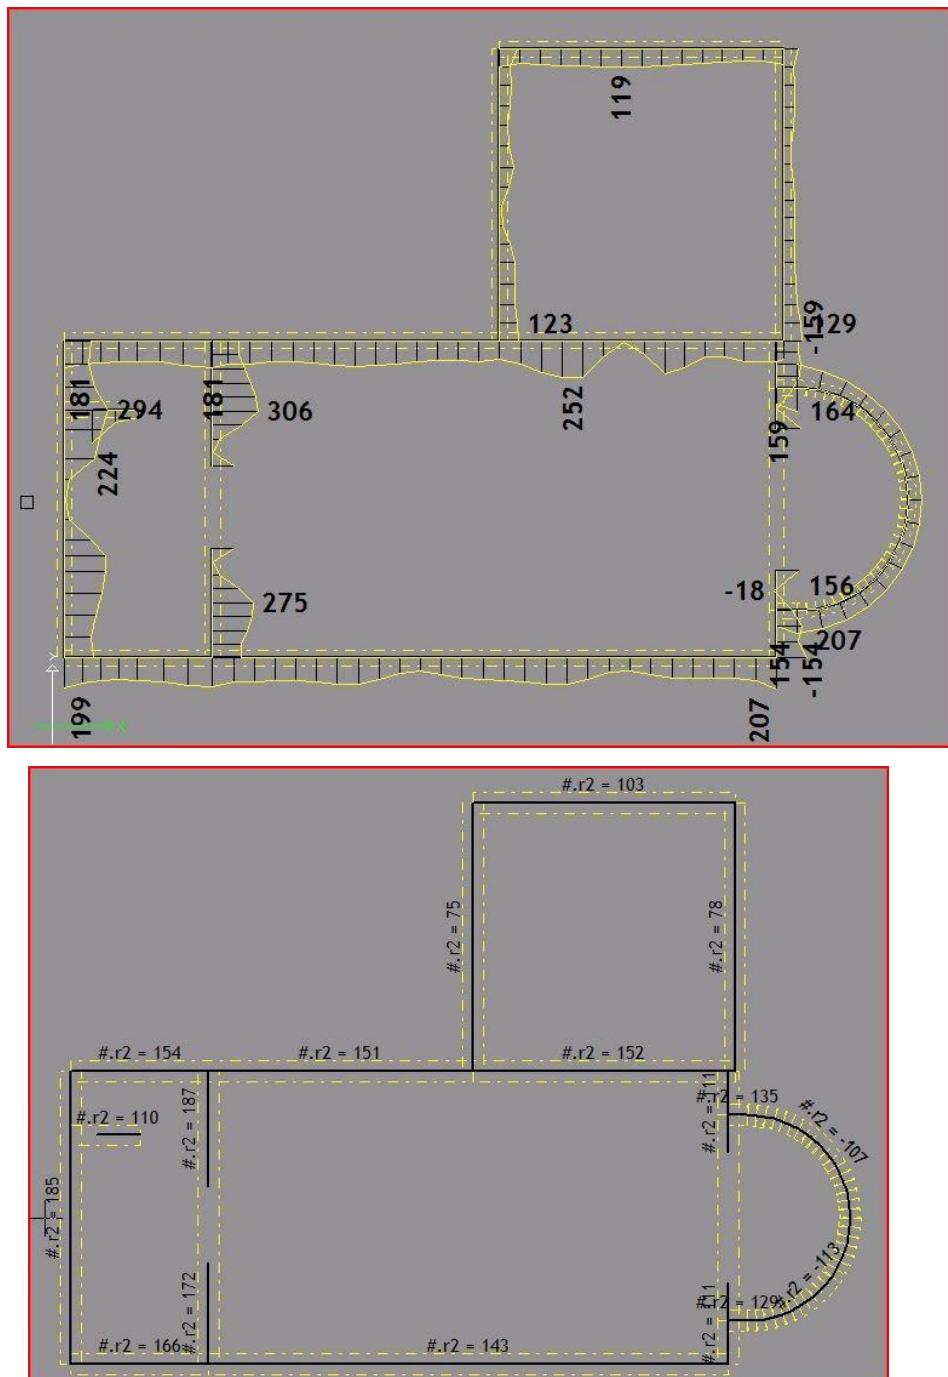
Prikazani su rezultati opterećenja na tlo pod kapelom u Jakopovcu za dva slučaja proračunske raspodjele (jednolika raspodjela opterećenja pod svakim zidom, te stvarna proračunska raspodjela s koncentracijama naprezanja), te za tri slučaja opterećenja (samo G, G+p+s, te anvelopa svih vertikalnih sila i potresa), sve za krute temeljne oslonce. To je gruba aproksimacija stavnog naprezanja, ali se na temelju nje i rezultata geomehaničkog ispitivanja dobiju pretpostavke za dubinu i tlocrtni raspored mikropiloti.

Za stalno opterećenje G:

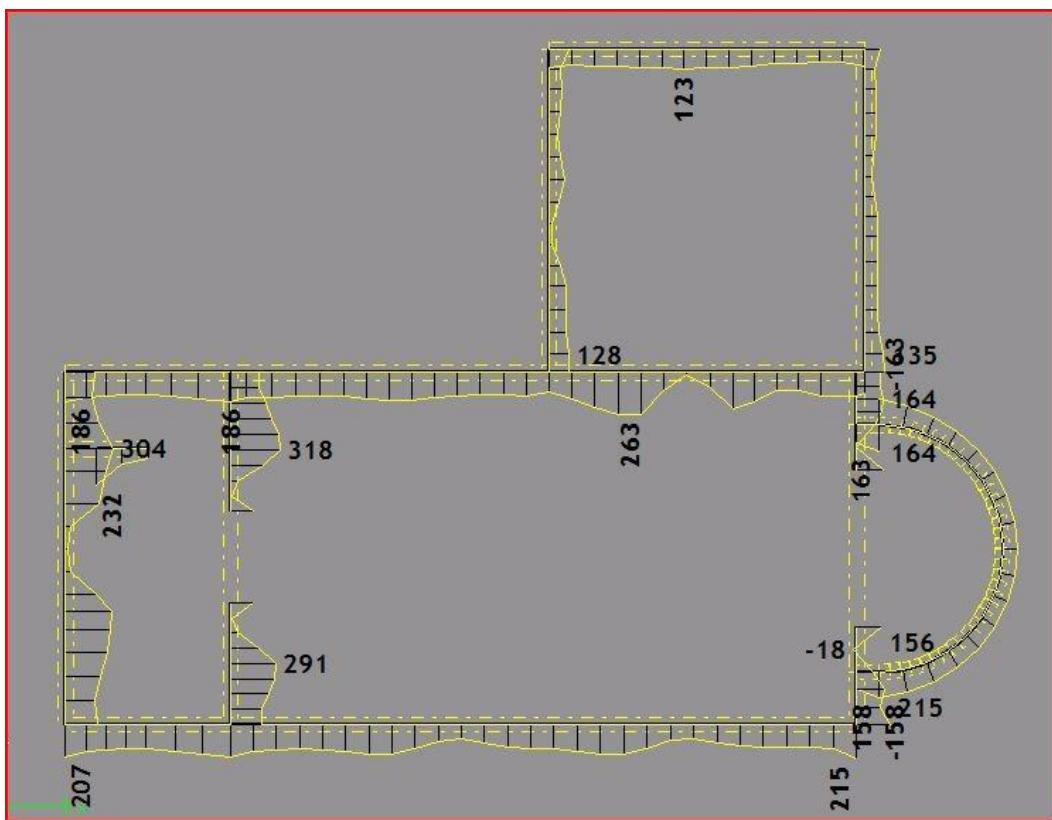
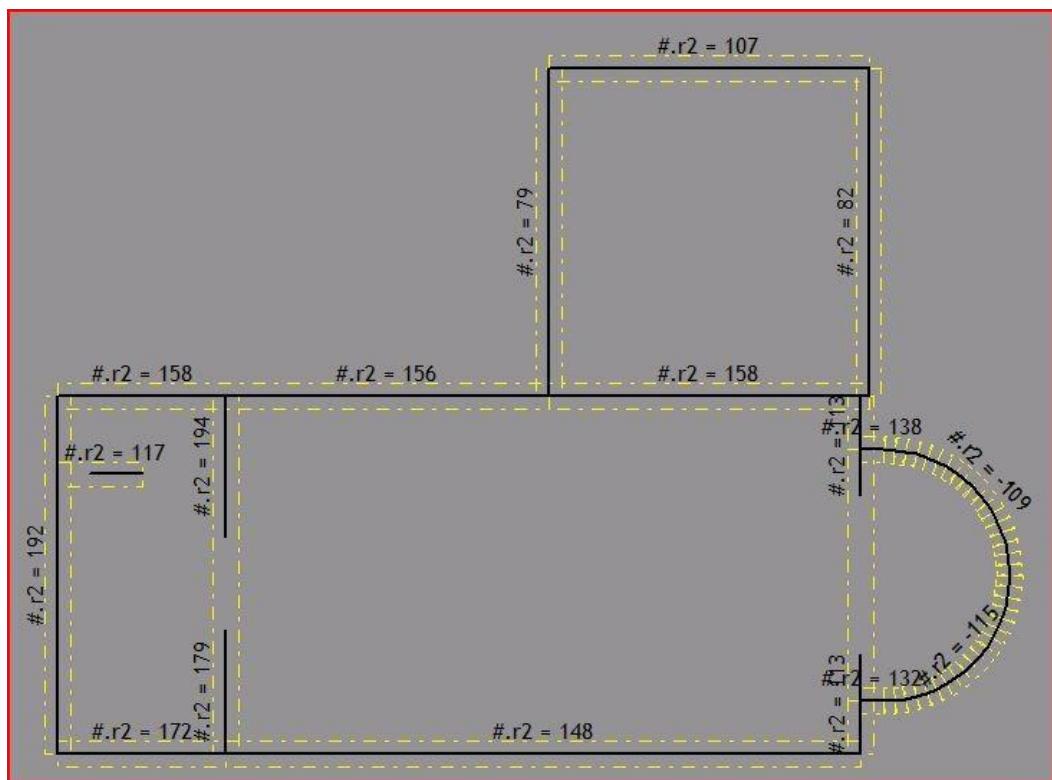
Za sva vertikalna opterećenja  $\mathbf{G} + \mathbf{p} + \mathbf{s}$ :

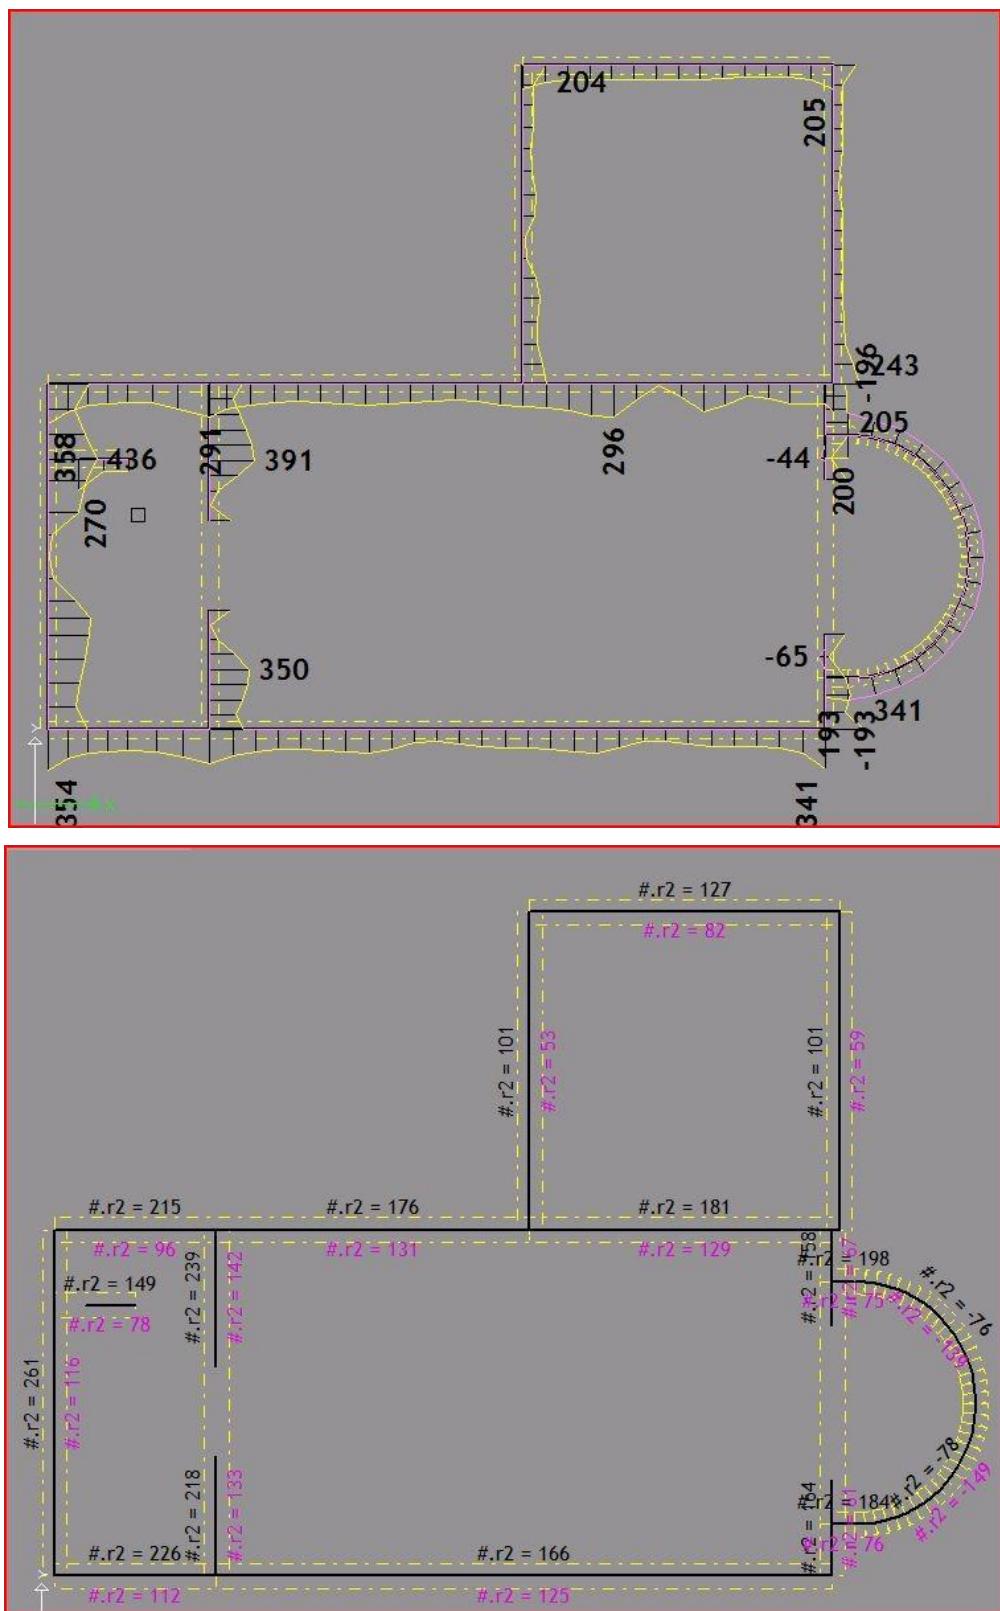
Za anvelopu svih vertikalnih, te potresnog opterećenja anv.(G, p, s, Sx, Sy):

Analiza ovih naprezanja ( $\text{kN/m}^2$ ) daje sliku intenziteta pod zidovima kapele, koja bi bila osnova za određivanje rasporeda mikro-pilota pod pojedinim zidovima:
