Rekonstrukcija i revitalizacija stare obiteljske kuće u Crkovcu, Kamenica

Master's thesis / Diplomski rad

**Rekonstrukcija i revitalizacija stare obiteljske
kuće u Crkovcu, Kamenica**

5.2.1. Prikaz oštećenja - 1. Vanjska oštećenja

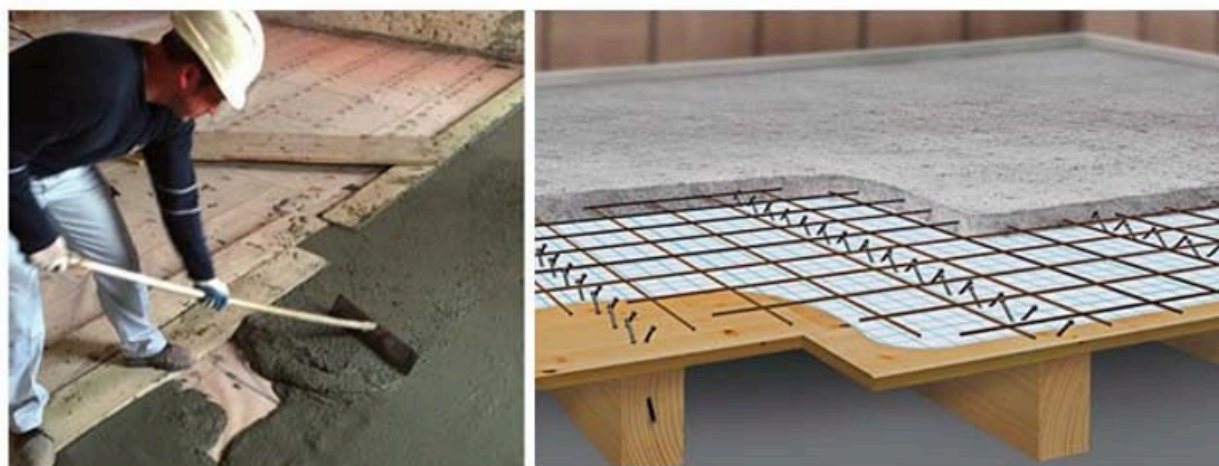
Slika 7.6. Prikaz armiranobetonske ploče

Sanacija vlage će se postići postavljanjem horizontalne i vertikalne hidroizolacije te primjenom sanacijskih žbuka. Sanacijskim žbukama, na svim zidovima će se postići postojanost i otpornost sanirane površine na utjecaj soli. Također će se u zidu uspostaviti temperaturna difuzijska ravnoteža. Kod sanacije međukatne konstrukcije odstranit će se svi dotadašnji slojevi. Stropna međukatna konstrukcija izvest će se kao armiranobetonska ploča, (slika 7.6.).

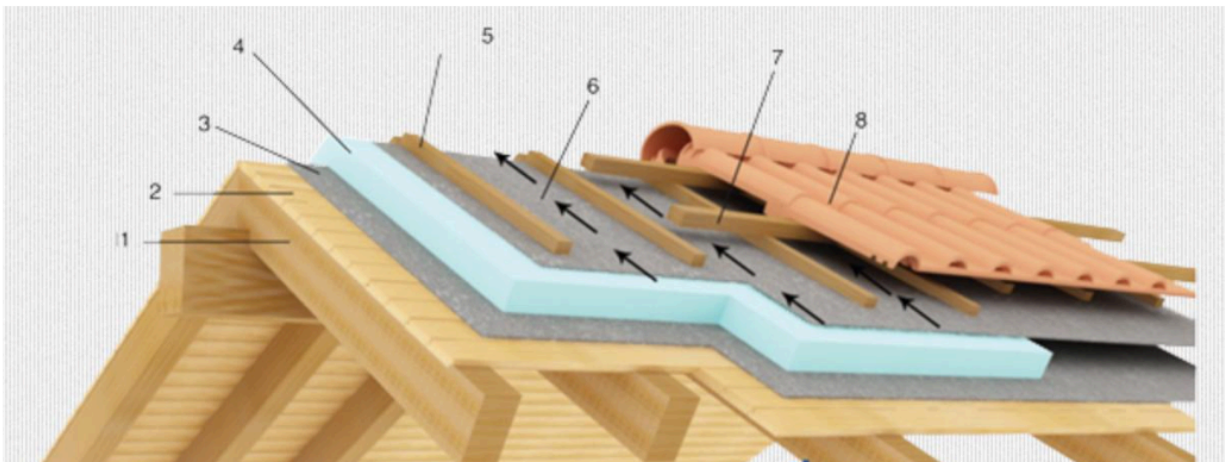
Slika 7.7. Prikaz ventiliranog krovišta

Sanacija krovišta sastoji se od zamjene starih dotrajalih elementa krovišta novim, dodavanjem pajante i izvedbom ventiliranog krovišta, (slika 7.7.). Svrha ventiliranog krovišta je omogućavanje strujanja zraka po cijeloj površini ispod pokrovnog materijala i konstrukcije krova, te poboljšavanje dužeg vijek trajanja konstrukcije. U ljetnom razdoblju akumulirana toplina se neće prenositi u unutarnji prostor, već će se provjetravati strujanjem zračnog sloja. A u zimskom razdoblju strujanje zraka će isušiti vlagu ispod pokrova i zaštititi drvenu konstrukciju.[15]

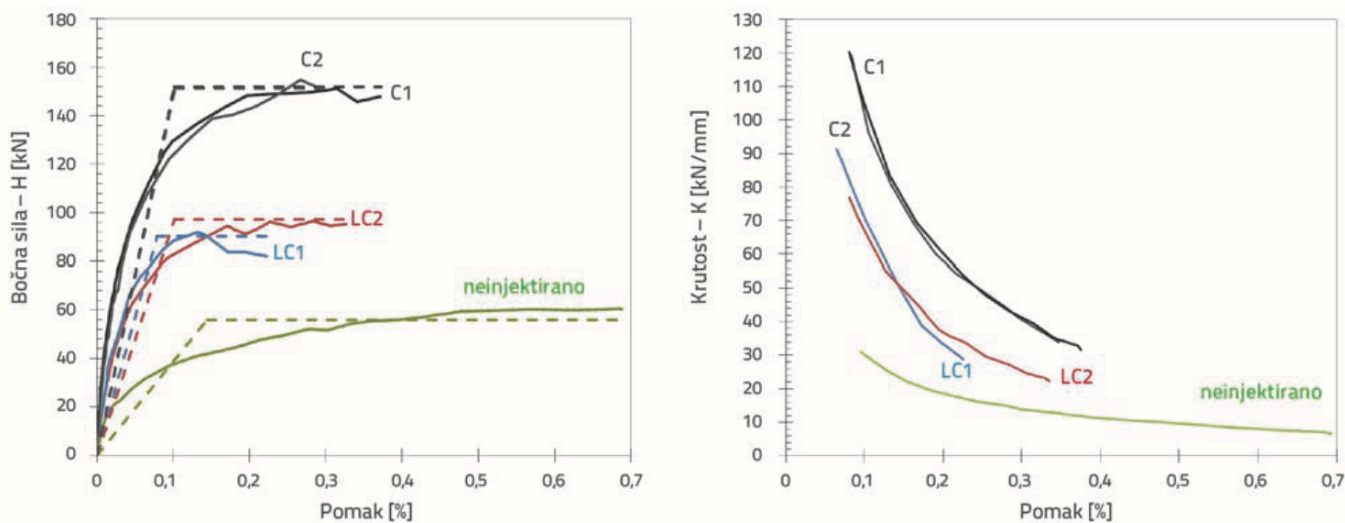
Slika 8.1. Vrijednosti horizontalnog otpora i smanjenja krutosti uzoraka zida dobivene ispitivanjem posmika in situ

Na slici 8.1. vidljivo je kako sa povećanjem pomaka dobivamo smanjenje krutosti zidova. Jer sa pojavom značajnih pukotina došlo je do smanjenja krutosti i pada krivulje. Uočene razlike kako u slučaju ispitivanja tlačne čvrstoće, vlačne čvrstoće pri cijepanju tako je uočena i razlika kod ispitivanja posmične čvrstoće zidova. Rezultatima ispitivanja prikazano je kako do sloma najčešće dolazi na vezi između kamena i injekcijske smjese, no i ovdje je prednost imala cementna injekcijska smjesa u odnosu na smjesu s cementom i vapnom. Također kod seizmičke otpornosti građevine, postignuta je veća otpornost nakon injektiranja cementne smjese. Možemo zaključiti da mehanička svojstva, prije svega starih zidova uvelike ovise o vrsti i svojstvima injekcijske smjese. Isto tako kod odabira odgovarajuće injekcijske smjese trebalo bi uzeti u obzir udio šupljina, debljina spojeva sa mortom, mehanička svojstva konstruktivnih materijala.[16] Dodatno ojačanje građevine postignut će se primjenom armiranobetonskih serklaža. Izvedbom vertikalnih serklaža na određenim djelovnim građevine povećati će se nosivost i duktilnost. Te isto tako postavljanjem horizontalnog serklaža, povezat će se svi nosivi zidovi i ravnomjerno će se prenijeti opterećenje međukatne konstrukcije. Kao što je prethodno napisano, vlaga u ovoj građevini nije samo ugrozila zidove u podrumu i prizemlju, već je naštetila i krovnoj konstrukciji. U sanaciji krovišta neki od očuvanih elementa krovišta će se zadržati, ali veći dio će se promijeniti i izvesti ventilirani tip krovišta. Izvedbom ventiliranog krovišta glavna prednost je cirkulacija zraka, time se sprječavanja plijesni i truljenja konstrukcije krova. Još jedna bitna stavka ventiliranog krovišta je sprječavanje gubitka energije i ono najvažnije, doprinos smanjenju visokih troškova. Kao zaključak možemo se osvrnuti na rezultate proračuna iz programa Tower. Došlo je do preraspodijele unutarnjih sila u pločama i gredama. Kod primjera utjecaji greda, značajno se razlikuju u odnosu na postojeće stanje i stanje nakon sanacijskih zahvata. Razlika je što su se grede kod proračuna postojećeg stanja građevine odnosile na dio međukatne konstrukcije. Prije svega su bile drvene i manjih dimenzija, a sanacijom međukatne konstrukcije drvene grede zamijenjene su armiranobetonskom pločom. A kod proračuna greda nakon sanacije, one se odnose na nove elemente građevine, koje čine beton i armatura, što možemo vidjeti na stranicama 81 i 82. Ovom izvedbom sanacijskih mjera, postignuti će se zadana realizacija projekta.
