Rekonstrukcija i revitalizacija stare obiteljske kuće u Crkovcu, Kamenica

Master's thesis / Diplomski rad

DIPLOMSKI RAD br. 56/GRD/2022

Anamarija Štefičar

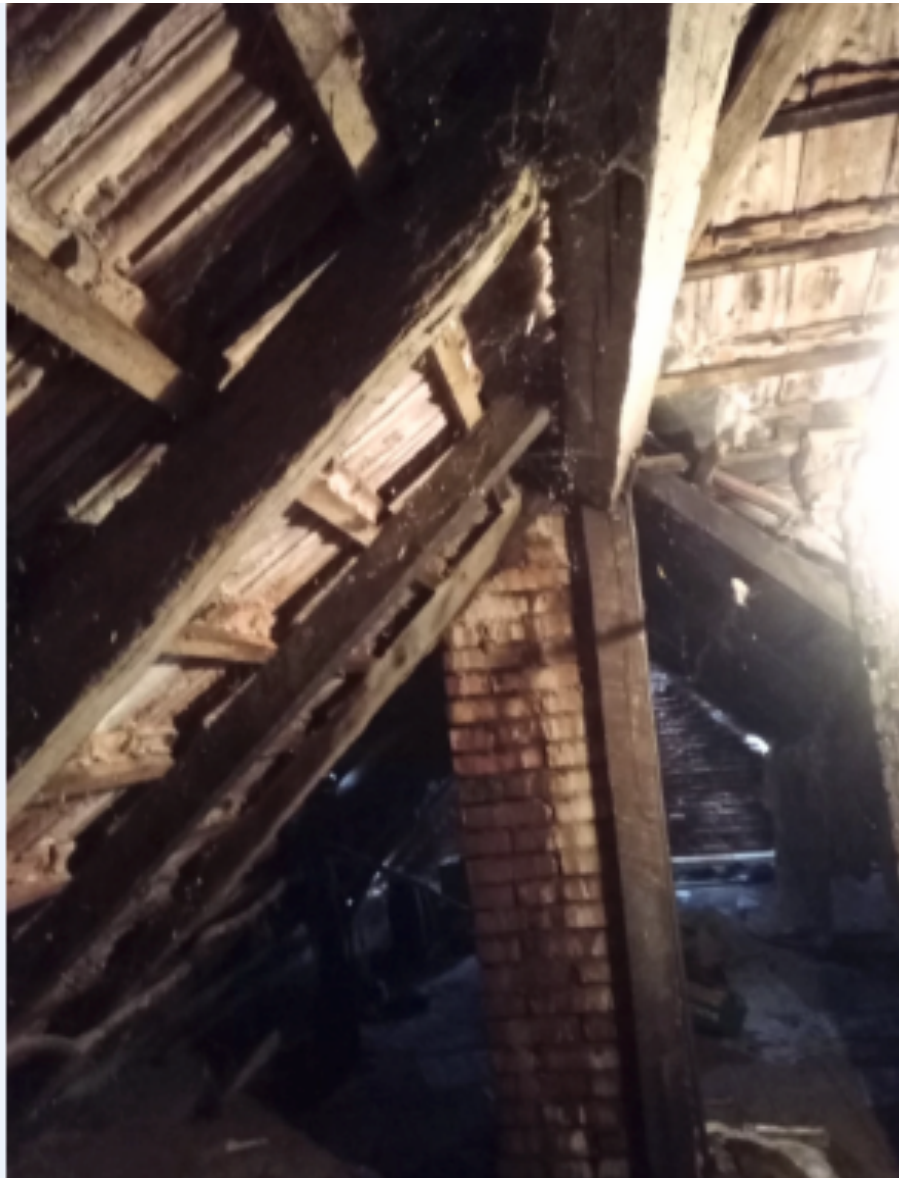
Slika 5.10. Krovna konstrukcija

Krovna konstrukcija sastoji se od masivnih greda koje su se stavljale na vanjski zid. Grede su dimenzija 14 x 14 od hrastovine. Na grede su postavljeni rogovi pa zatim letve dimenzija 3 x 5 i na kraju je postavljen stari crijep, (slika 5.10.). Kuća je u novije vrijeme opskrbljena vodovodom, prije se voda uzimala iz zdenca, te ima izvedenu instalaciju struje.
