Master's thesis / Diplomski rad

DIPLOMSKI RAD br. 56/GRD/2022

**Rekonstrukcija i revitalizacija stare obiteljske
kuće u Crkovcu, Kamenica**

Varaždin, rujan 2022.

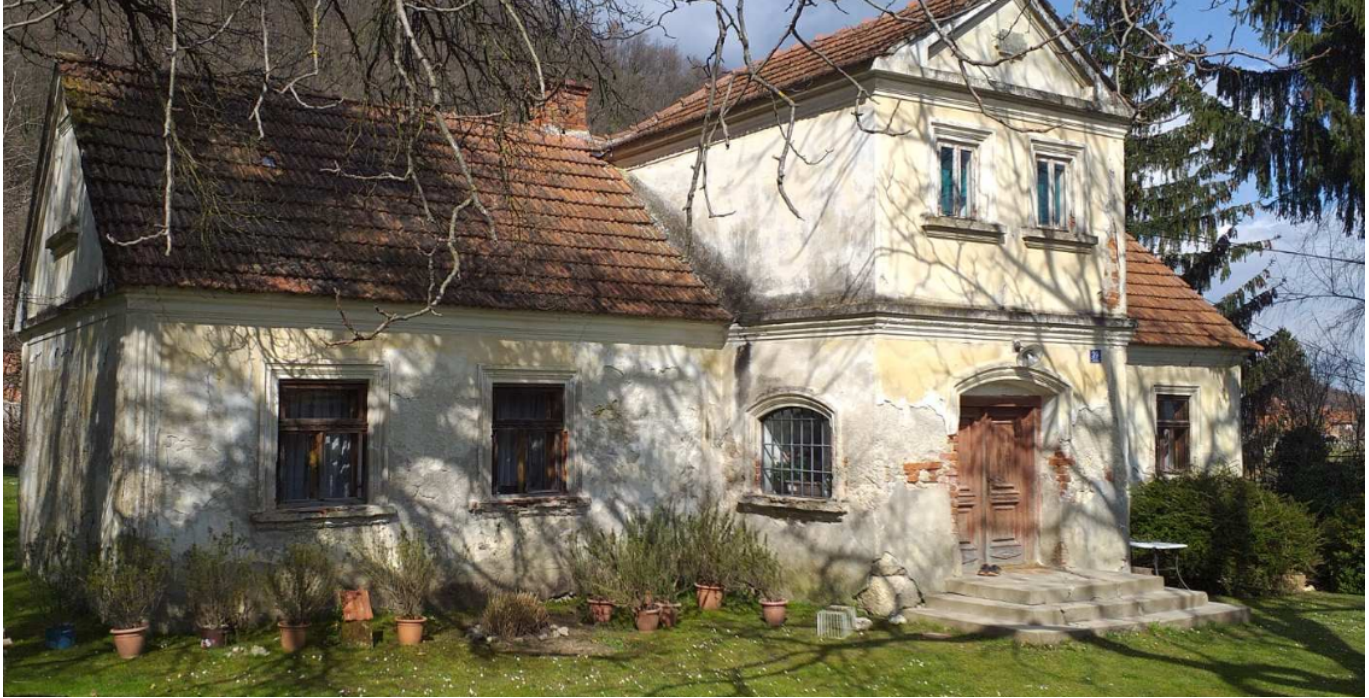
Slika 5.4. Prikaz južnog pročelja

Glavno pročelje obiteljske kuće je orijentirano prema jugu, (slika 5.4.). Vanjske dimenzije kuće su: sjever-zapad 17,30 m, istok-zapad 5,60 m. Kuća je sa dvije strane prizemnica, a u sredini je dvoetažna. Izgrađena je u skladu s tadašnjim potrebama ljudi, a njezina glavna obilježja su tradicionalni materijali i izgradnja. U njoj se nalaze tri prostorije od kojih su to kuhinja, hodnik i dvije spavaće sobe. Kao što sam i navela u drugom poglavlju, ovo je osnovni tip raspodjele prostora starih hiža. Visina prostorija u prizemlju i potkrovlju je 2,60 m. Od 1935. godine pa do danas na pročeljima kuće nisu izvršeni radovi, jedino je djelomično obnovljen hodnik i kuhinja.
