# Rekonstrukcija i revitalizacija stare obiteljske kuće u Crkovcu, Kamenica

Master's thesis / Diplomski rad

2022

**Rekonstrukcija i revitalizacija stare obiteljske  
kuće u Crkovcu, Kamenica**

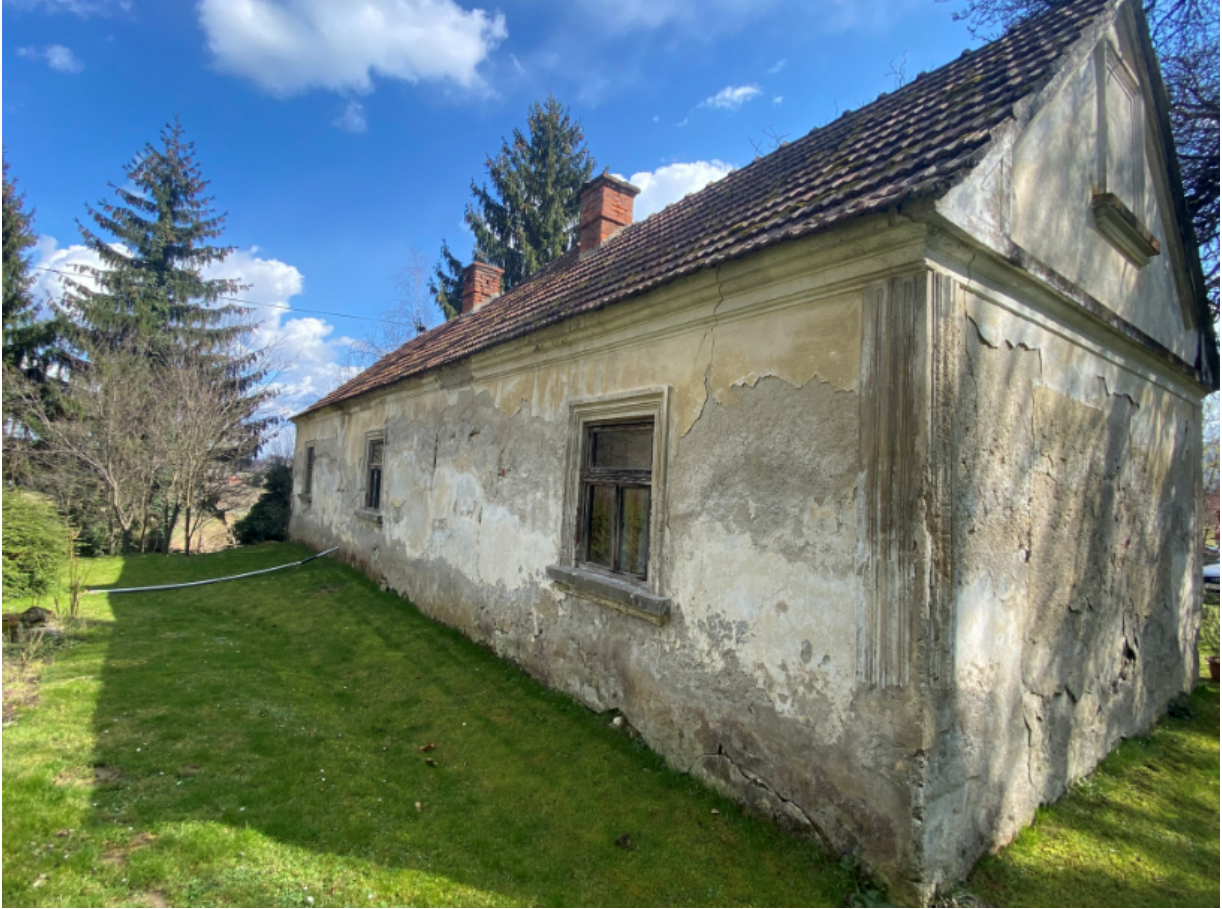
*Slika 5.12. Sjeverno pročelje*

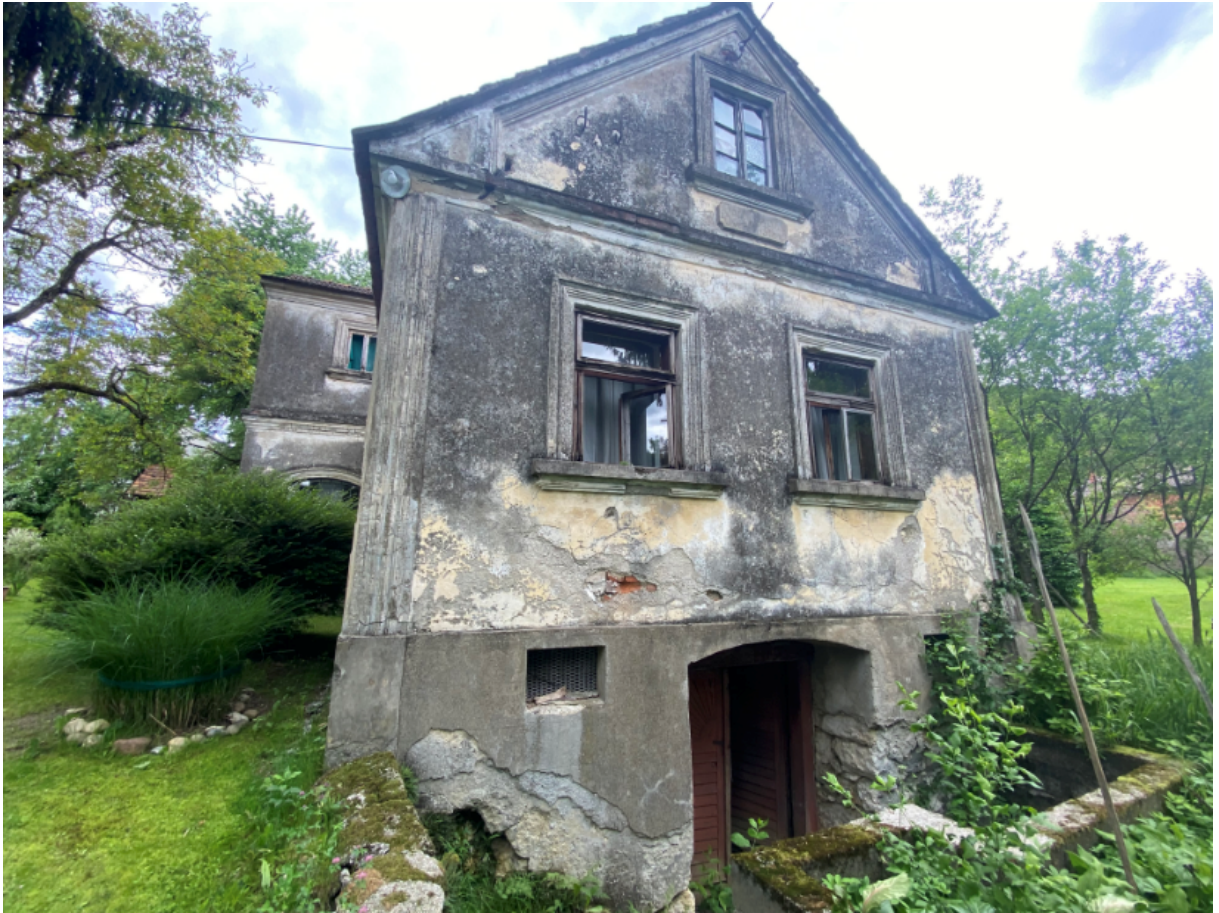
*Slika 5.13. Istočno pročelje*

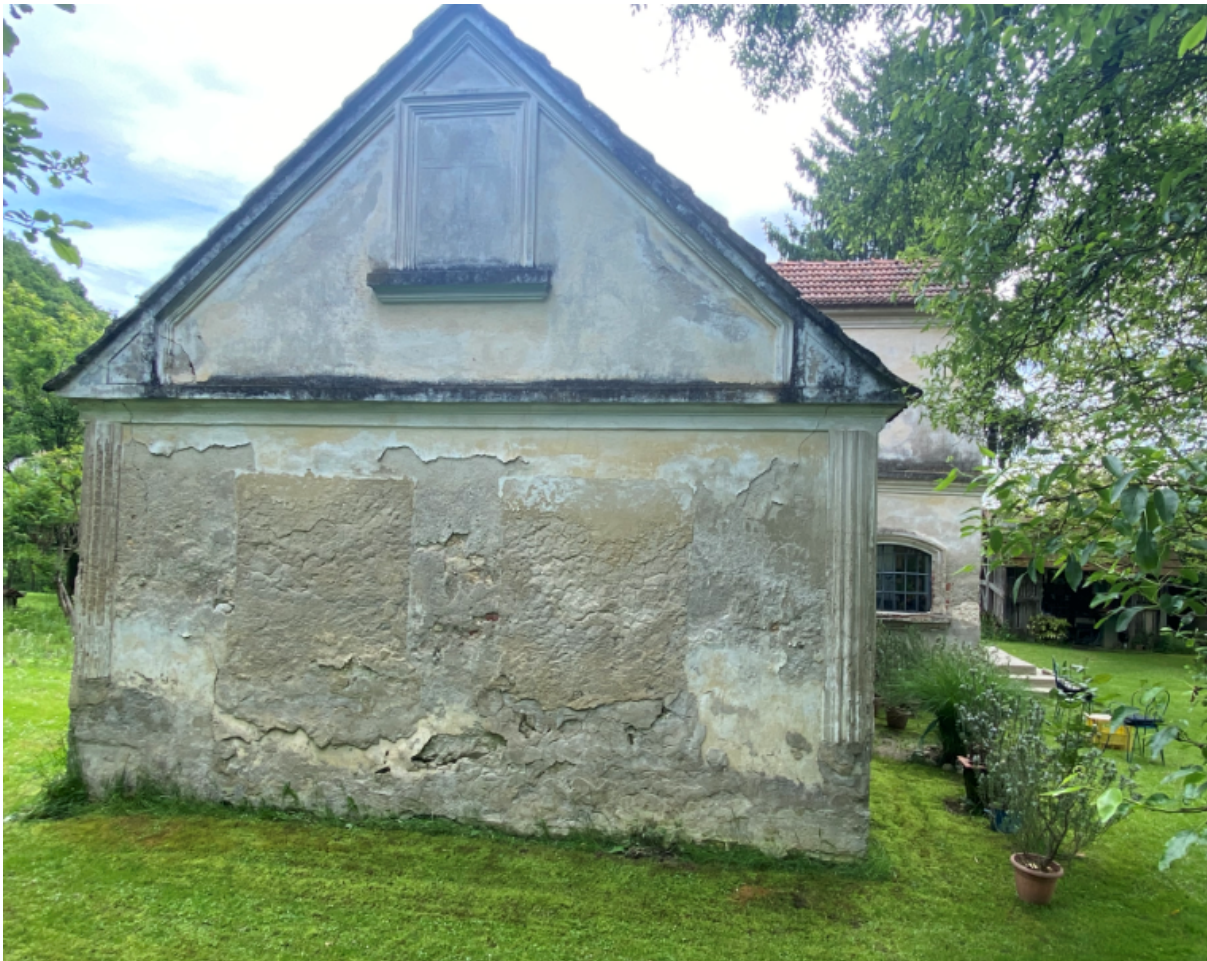
*Slika 5.14. Zapadno pročelje*

Uz navedene posljedice kapilarne vlage na vanjskim zidovima možemo vidjeti i posljedice slijeganja. Ispucanost zidova sa svih strana koja se malo manje izražava na katu kuće, te odlamanje od zida. Najmanje oštećenja uočeno na zapadnom pročelju gdje nema otvora u zidu. Prema procjeni najveća oštećenja su na sjevernom i južnom pročelju. Na tim mjestima se pružaju najveće uzdužne pukotine. Uzdužnih pukotina ima sa svih strana kuće, ali na djelu iznad podruma tj. na uglovima kuće sjevernog i južnog pročelja su najizraženije. Po cijeloj visini kuće protežu se velike duboke uzdužne pukotine i odvajanje od zida koje prodiru u strukturu zida, tj. prodiru i do unutarnje strane. Sve je posljedica slijeganja koje je pak nastalo zbog visoke razine podzemnih voda, dubokog korijenja borova. Naredne slike prikazuju detaljno posljedice slijeganja.

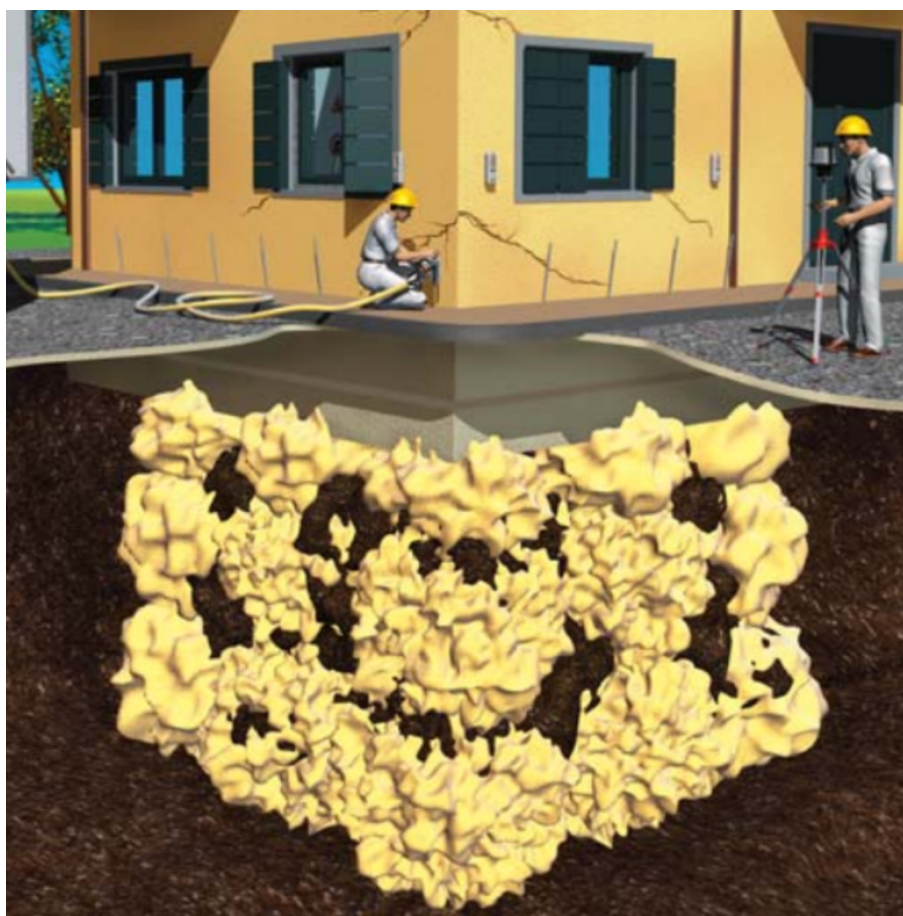
*Slika 7.2. Injektiranje smolom*

Sanacijskim zahvatim postigla se određena mehanička otpornosti i stabilnost građevine. Zahvati poboljšanja i pojačanja građevine sastojali su se od sanacije temelja. Temelji građevine se mogu sanirati na način da se u njih injektira ekspandirajuća smola, (slika 7.2.). Rezultat ove metode je da će se tlo zbiti i ojačati, te će mu se na taj način trajno povećava nosivost, čak do 5 puta. Proces injektiranja započinje kada je smola u tekućem stanju, nakon stvrdnjavanja ona povećava svoj volumen i do 15 puta. Injektiranje se provodi neposredno ispod temelja ili do dubine 3 metara ispod temelja.[14]

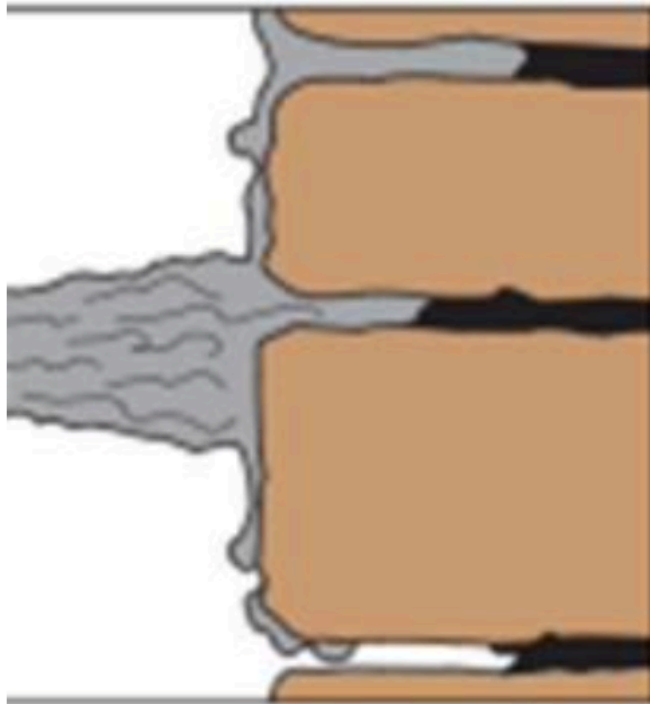
*Slika 7.3. Zapunjavanje sljubnica*

Zidovi podruma će se također injektirati u svrhu horizontalnog prekida kapilarnog uzdizanja vlage. Ovim postupkom zapuniti će se velike šupljine koje prodiru u dubinu zida. Kamenim zidovima u podrumu povećati će se nosivost, stabilizirati će se zid i produljiti njegovo korištenje. Osim popunjavanja velikih šupljina, popuniti će se i sve sljubnice u zidu, (slika 7.3.). Kao što je prije navedeno u poglavlju, sanacija oštećenja. Stare sljubnice će se ukloniti i zapuniti novim mortom.

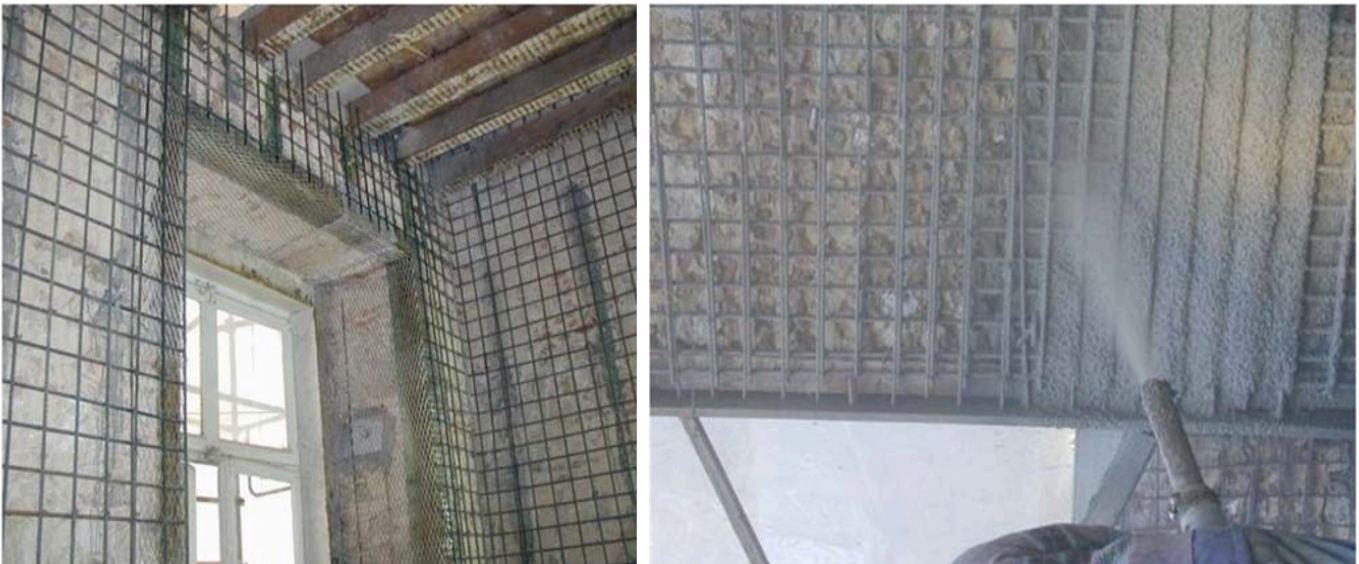
*Slika 7.4. Pojačanje armiranim slojem betona*

Zidani zidovi će se ojačati i dodavanjem armiranih cementnih slojeva. Takva vrsta tehnike koristi se kod zidanih zidova koji su od kamena ili opeke. Prvo se uklanja žbuka i injektira morta, zatim se kroz zidove izbuše rupe i postave šipke. Nakon što je postavljena armatura, torkretira se zid ili se postavlja oplata i betonira novi sloj zida, (slika 7.4.). Potrebno je torkretiranje izvesti s obje strane zida da se dobije kompaktnost zida. Time će se značajno pojačati zid oštećen pukotinama.[5] Dodatno ojačavanje zida će se postići izradom armiranobetonskih serklaža. U spojevima zidova tj. u uglovima, križanjima, sudarima dodati će se vertikalni serklaž. A isto tako na spoju zidova od sitnih elemenata i međukatne konstrukcije izvest će se horizontalni serklaž, (slika 7.5.).

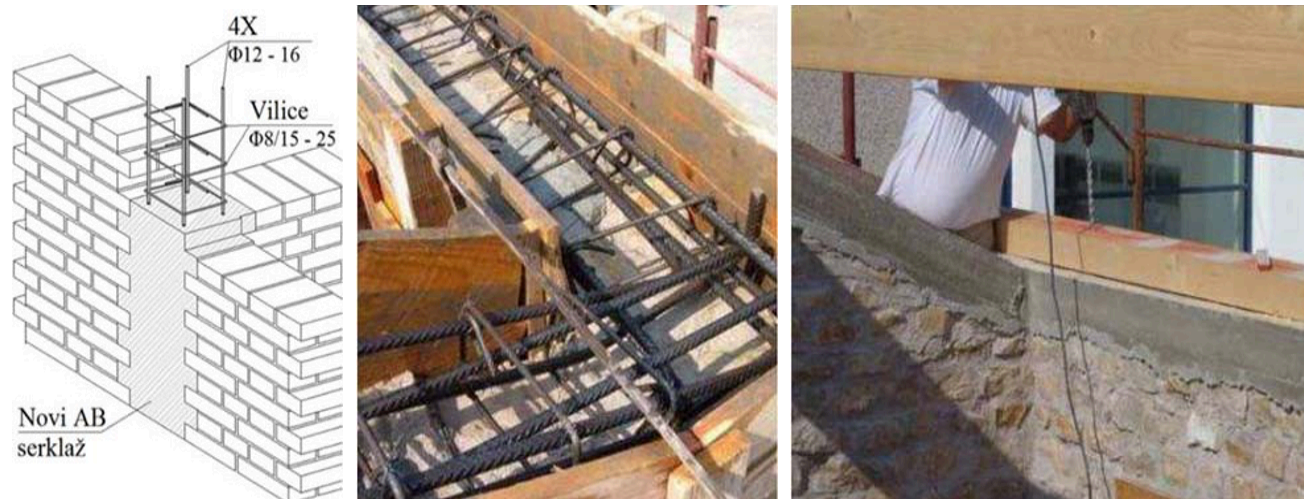
*Slika 7.5. Prikaz vertikalnog i horizontalnog serklaža*

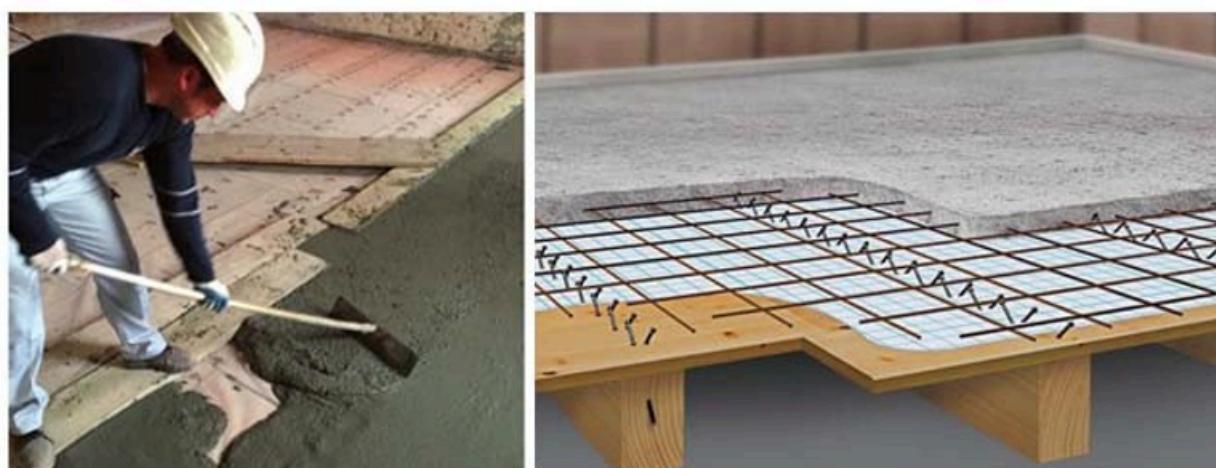
*Slika 7.6. Prikaz armiranobetonske ploče*

Sanacija vlage će se postići postavljanjem horizontalne i vertikalne hidroizolacije te primjenom sanacijskih žbuka. Sanacijskim žbukama, na svim zidovima će se postići postojanost i otpornost sanirane površine na utjecaj soli. Također će se u zidu uspostaviti temperaturna difuzijska ravnoteža. Kod sanacije međukatne konstrukcije odstranit će se svi dotadašnji slojevi. Stropna međukatna konstrukcija izvest će se kao armiranobetonska ploča, (slika 7.6.).

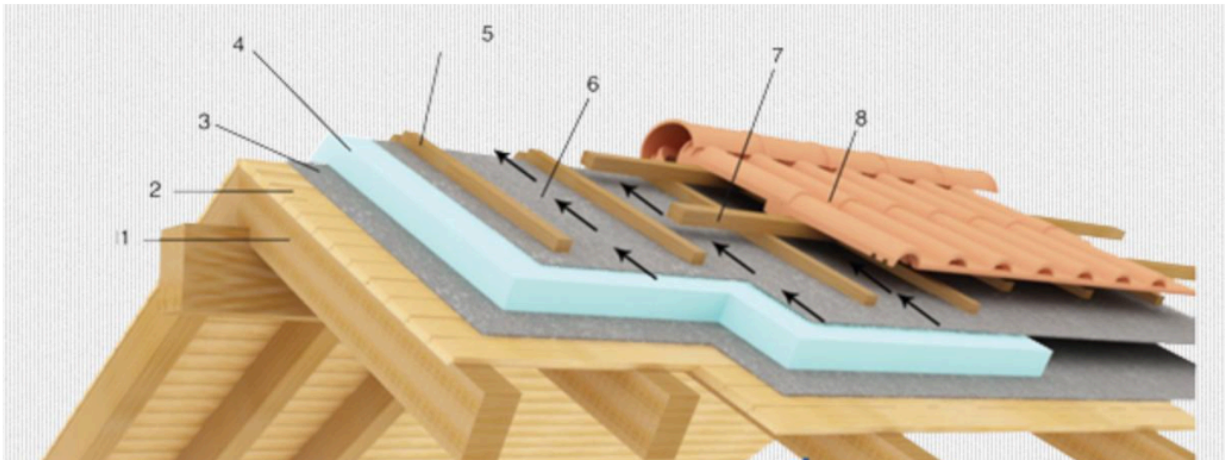
*Slika 7.7. Prikaz ventiliranog krovišta*

Sanacija krovišta sastoji se od zamjene starih dotrajalih elementa krovišta novim, dodavanjem pajante i izvedbom ventiliranog krovišta, (slika 7.7.). Svrha ventiliranog krovišta je omogućavanje strujanja zraka po cijeloj površini ispod pokrovnog materijala i konstrukcije krova, te poboljšavanje dužeg vijek trajanja konstrukcije. U ljetnom razdoblju akumulirana toplina se neće prenositi u unutarnji prostor, već će se provjetravati strujanjem zračnog sloja. A u zimskom razdoblju strujanje zraka će isušiti vlagu ispod pokrova i zaštititi drvenu konstrukciju.[15]

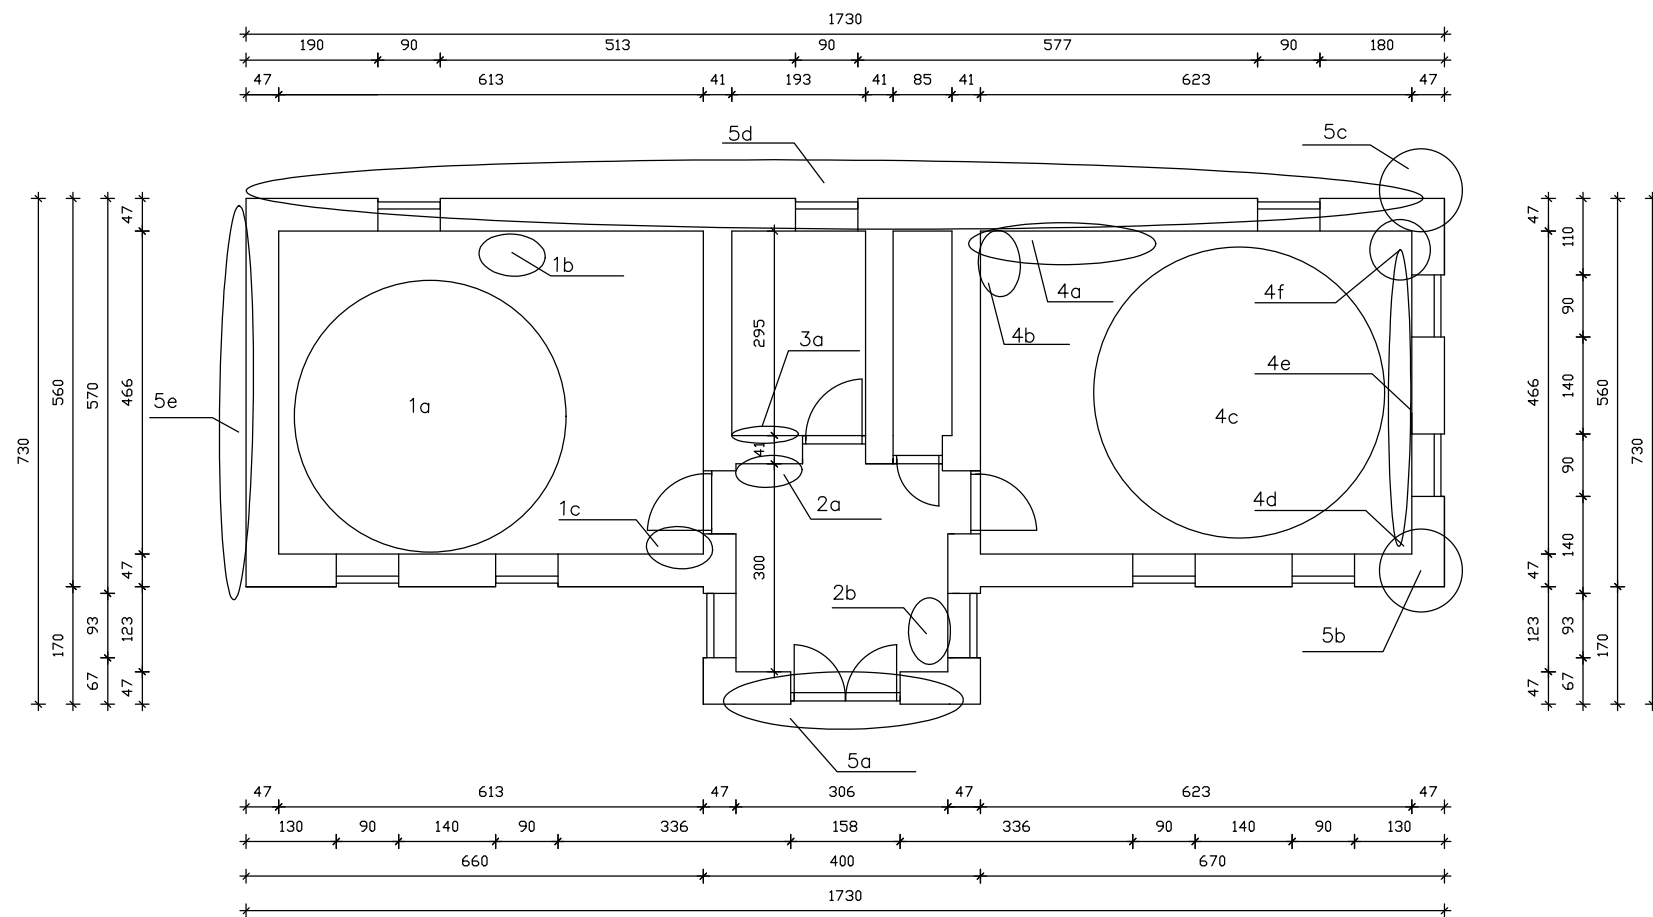
TLOCRT PRIZEMLJA  
MJ 1:100

Prilog 1. Tlocrt prizemlja sa oznakama oštećenja

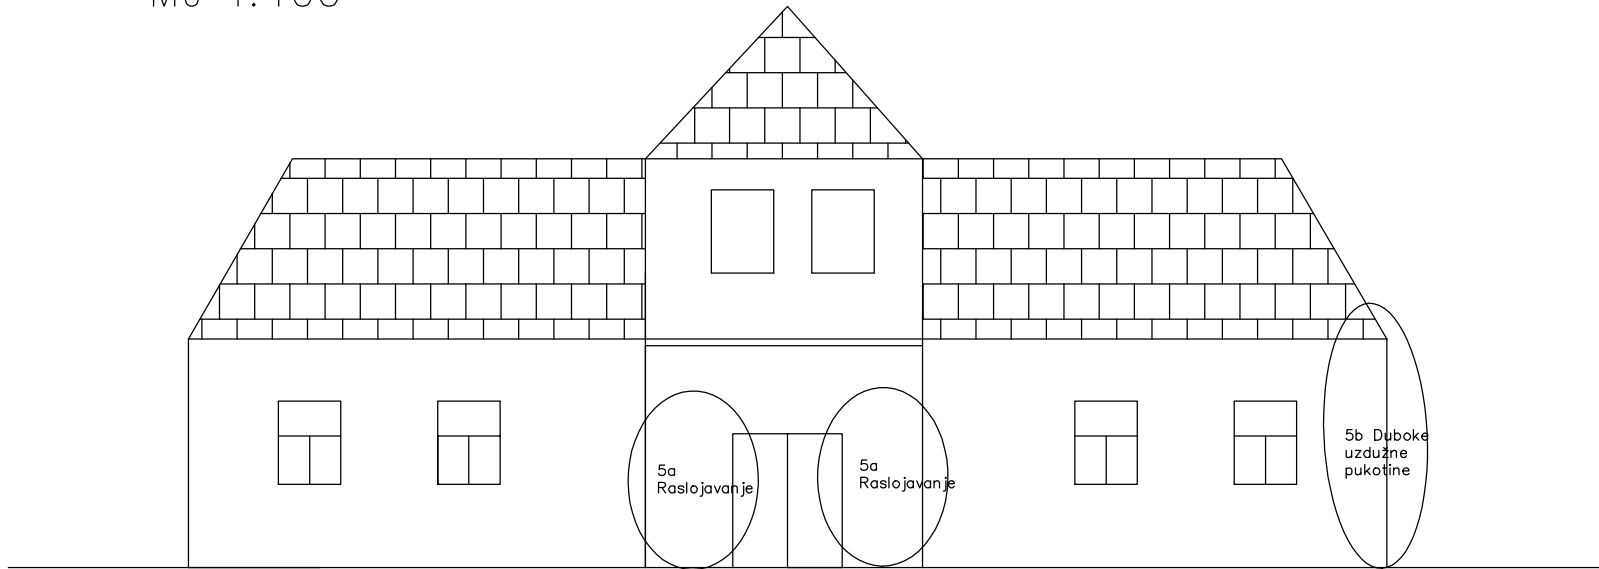
PROČELJE JUG  
MJ 1:100

Prilog 2. Pročelja građevine sa oznakama oštećenja
