Master's thesis / Diplomski rad

DIPLOMSKI RAD br. **094/GRD/2023**

SANACIJA ASFALT-BETONSKE OBLOGE
NASIPA HE ČAKOVEC

Mladen Hozjak

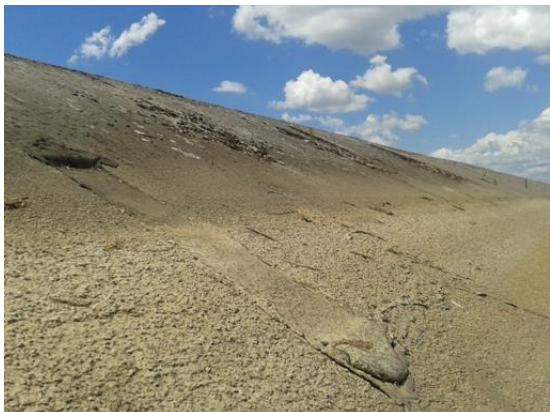
Slika 18. Stanje obloge prije sanacije

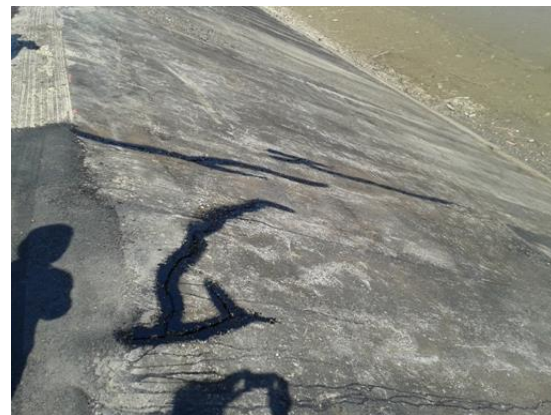
Slika 41. Sanirane strukturne pukotine

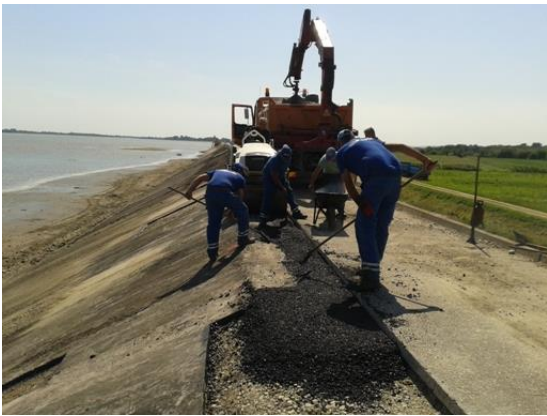
Slika 42. Ugradnja asfaltne mješavine - priprema podloge za vodonepropusni asfaltni sloj

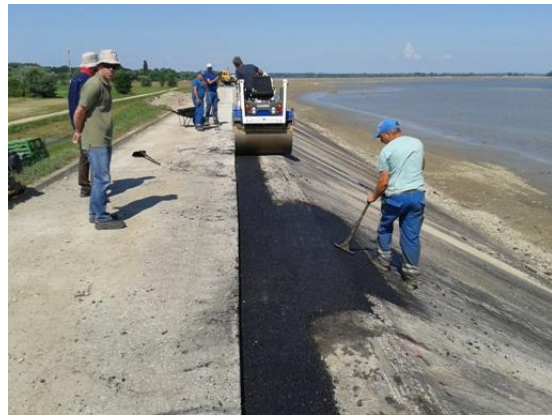
Slika 43. Zbijanje asfalta na kruni nasipa - priprema podloge za vodonepropusni asfaltni sloj

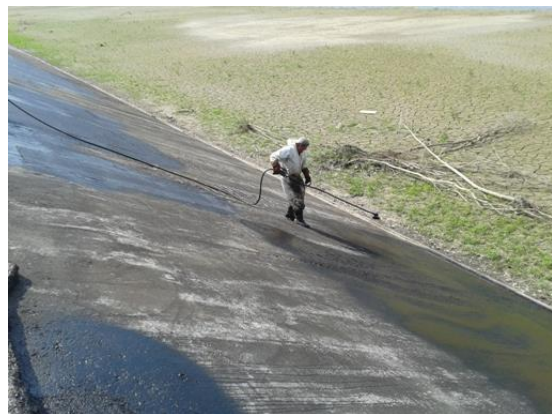
Slika 45. Špricanje polimerne bitumenske kationske emulzije na pripremljenu podlogu

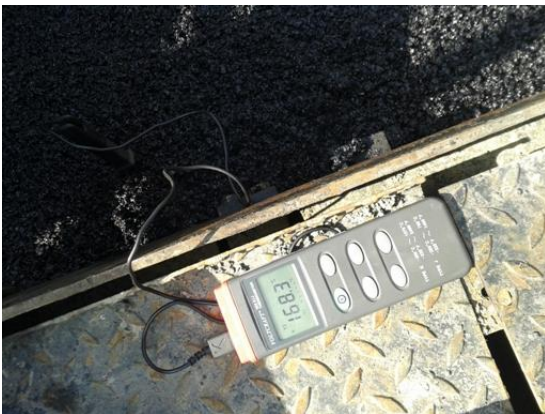
Slika 50. Mjerenje temperature asfaltne mješavine kod puža finišera

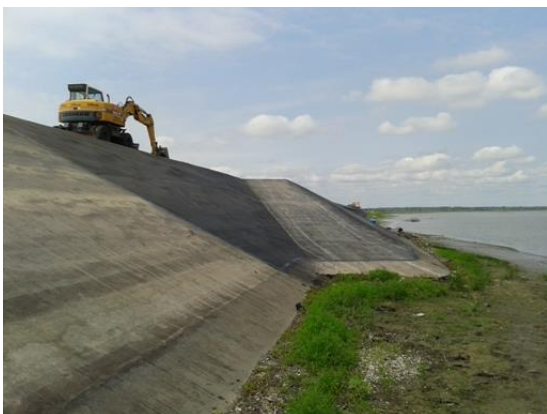
Slika 64. Izvedeni novi vodonepropusni asfaltni sloj na dijelu ulazno - silazne rampe

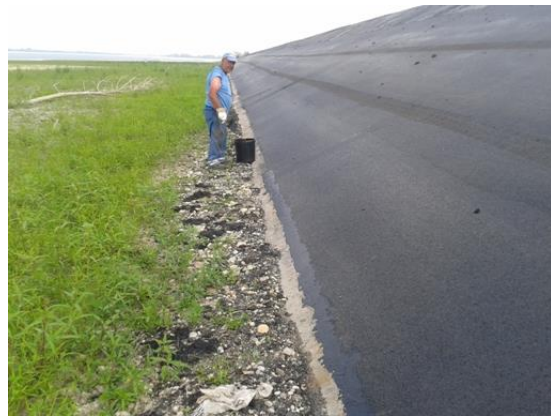
Slika 75. Ugradnja hladne bitumenske polimerne mase na uzdužnom spoju na dnu zahvata

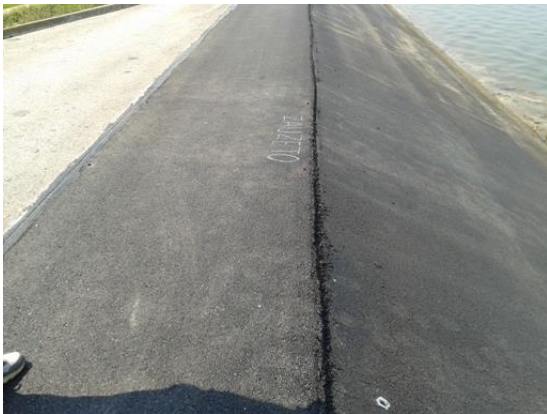
Slika 80. Detalj zapunjenog uzdužnog radnog spoja na kruni nasipa

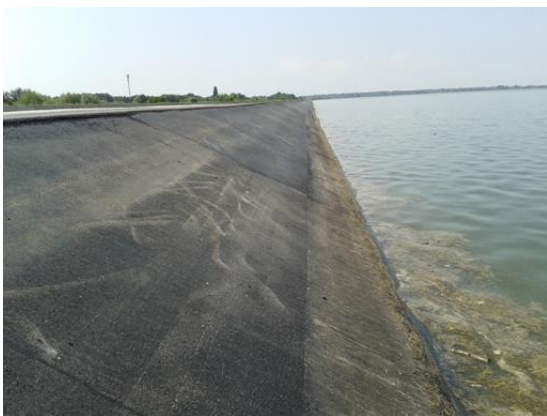
Slika 82. Detalj završenih radova na zamjeni asfalt-betonske obloge kosine nasipa (pri radnoj koti vodostaja akumulacije)

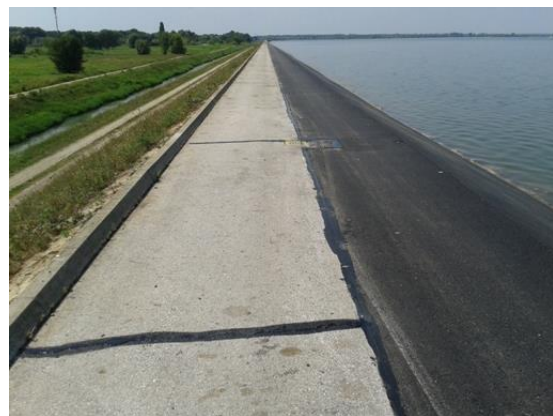
Slika 83. Detalj završenih radova na zamjeni nosivo-habajućeg asfaltnog sloja na kruni nasipa š=1,6 m
