Master's thesis / Diplomski rad

DIPLOMSKI RAD br. **094/GRD/2023**

SANACIJA ASFALT-BETONSKE OBLOGE
NASIPA HE ČAKOVEC

Mladen Hozjak

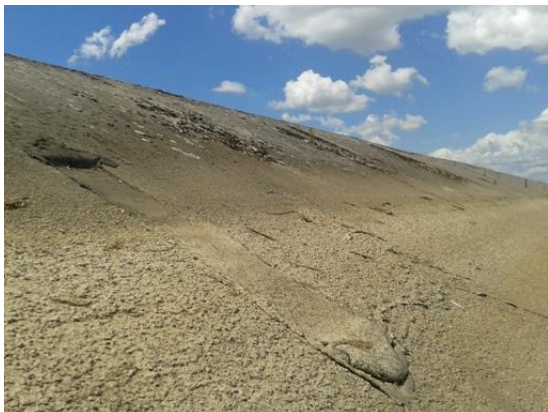
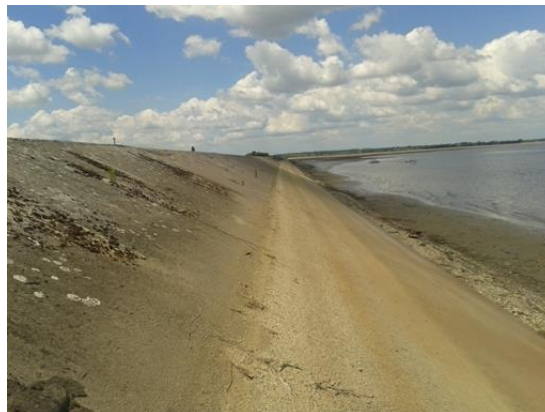
Slika 18. Stanje obloge prije sanacije

Slika 19. Stanje obloge prije sanacije

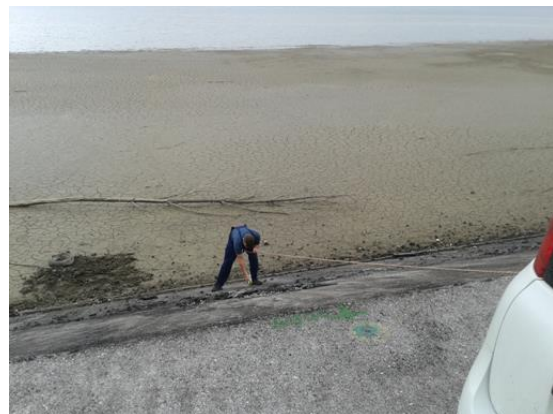
Slika 29. Označavanje granica plošnih oštećenja nosivog asfaltnog sloja

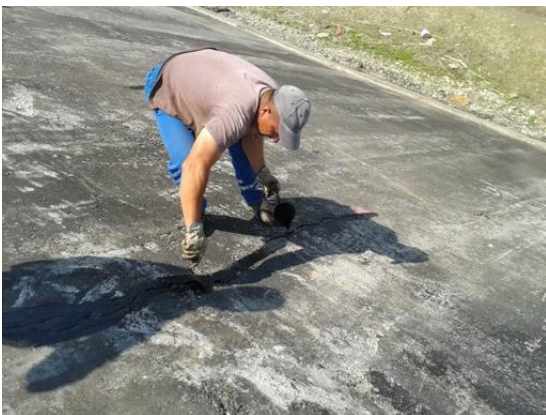
Slika 40. Zapunjavanje strukturnih pukotina vrućom polimernom bitumenskom masom

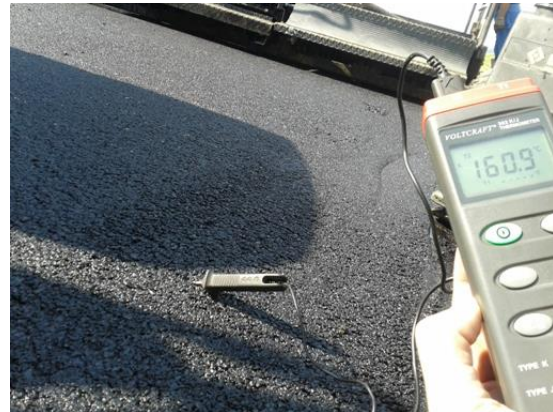
Slika 51. Mjerenje temperature asfaltne mješavine u sloju (neposredno iza finišera)

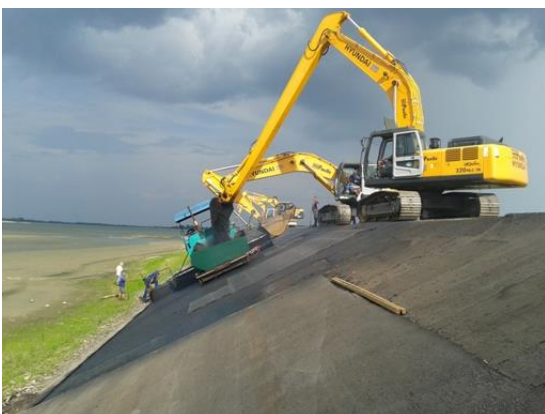
Slika 52. Doziranje asfaltne mješavine u sanduk finišera pomoću „korpe“ bagera

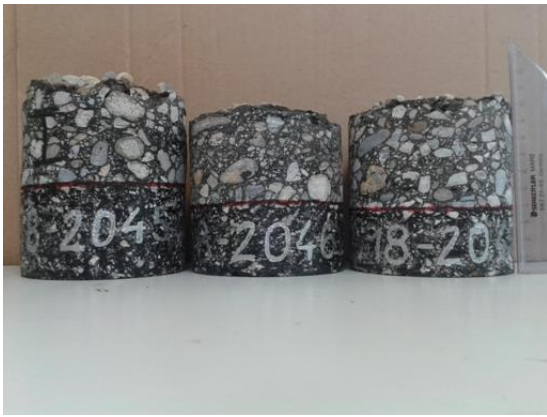
Slika 60. Izvađeni uzorci iz ugrađenog asfaltnog sloja (vodonepropusni + nosivi sloj)

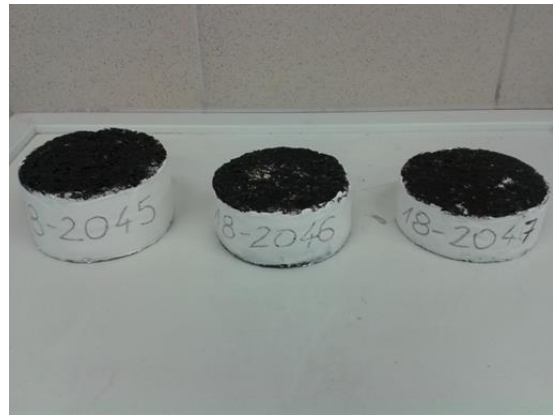
Slika 61. Izvađeni uzorci iz ugrađenog asfaltnog sloja (bočno brtvljeni za ispitivanje vodoneprop.)

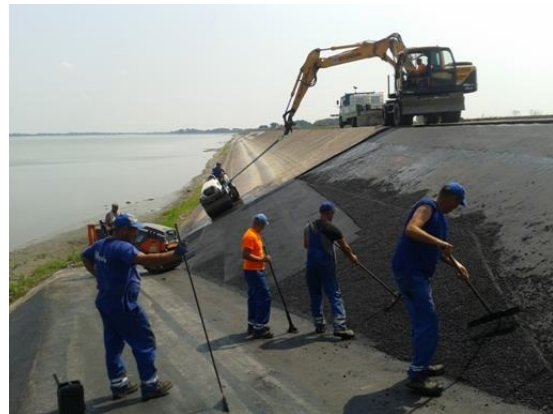
Slika 63. Izvedba novog vodonepropusnog asfaltnog sloja na dijelu ulazno - silazne rampe

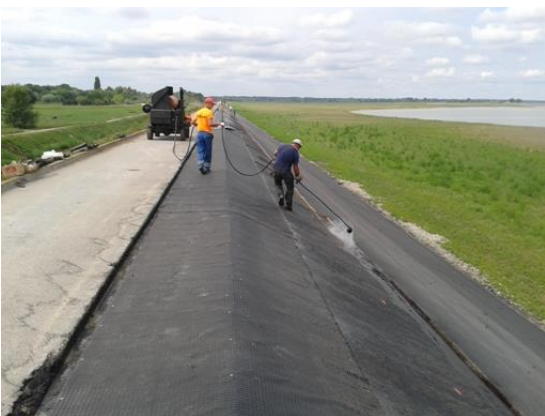
Slika 70. Špricanje uzdužnog radnog spoja polimernom bitumenskom emulzijom

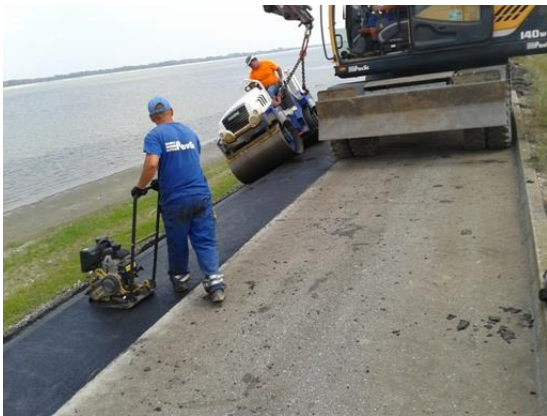
Slika 74. Zbijanje asfaltne mješavine vodoneprop. asfaltnog sloja na kosini i kruni nasipa

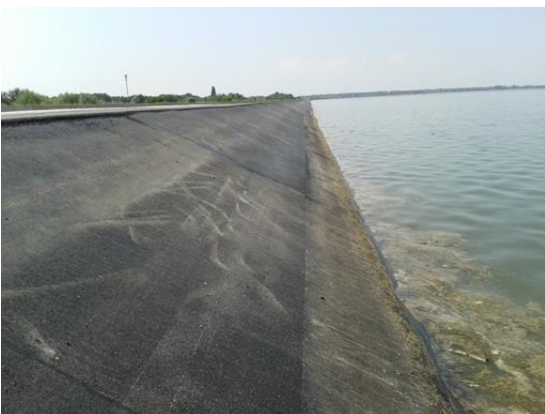
Slika 82. Detalj završenih radova na zamjeni asfalt-betonske obloge kosine nasipa (pri radnoj koti vodostaja akumulacije)
