# Sanacija asfaltbetonske obloge nasipa HE Čakovec

**Master's thesis / Diplomski rad**

**SANACIJA ASFALT-BETONSKE OBLOGE**  
**NASIPA HE ČAKOVEC**

Student:  
Mladen Hozjak, 2402013972

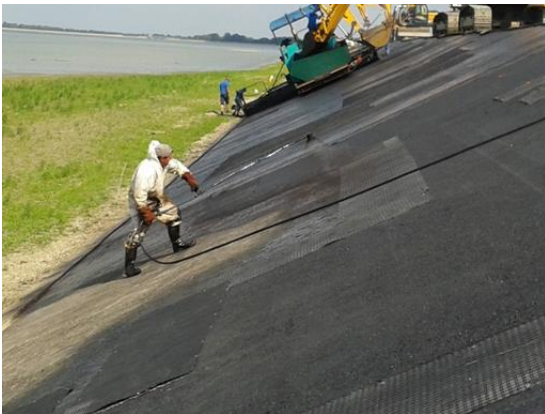
Slika 44. Špricanje polimerne bitumenske kationske emulzije na pripremljenu podlogu

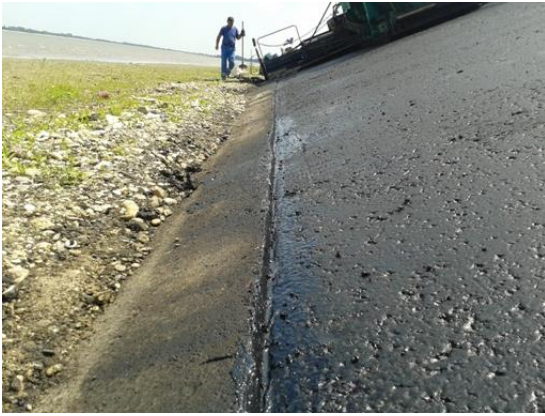
Slika 48. Uzdužni spoj na dnu zahvata kvalitetno premazan hladnom bitumenskom pastom

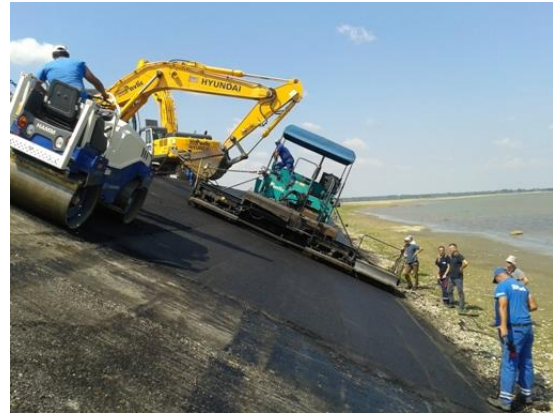
Slika 49. Ugradnja asfaltne mješavine vodoneprop. sloja obloge nasipa finišerom (donja zona)

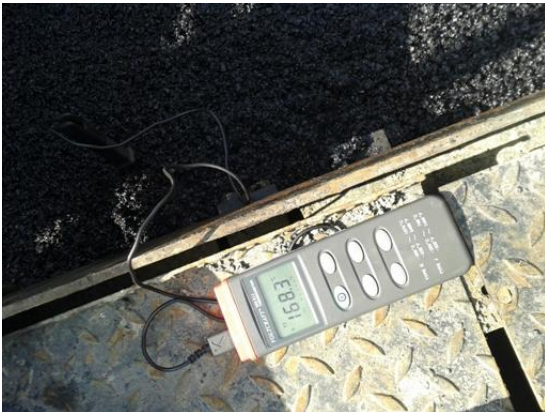
Slika 50. Mjerenje temperature asfaltne mješavine kod puža finišera

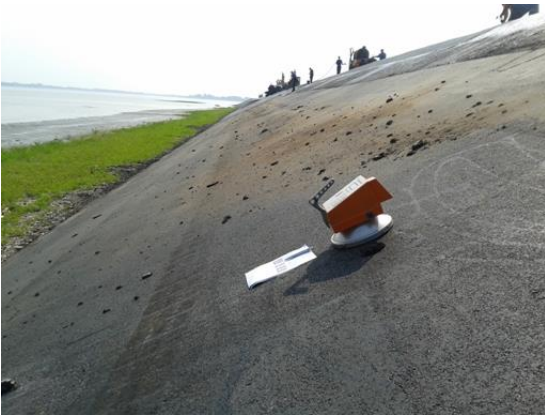
Slika 66. Mjerenje zbijenosti ugrađenog vodoneprop. asfaltnog sloja neraznom metodom

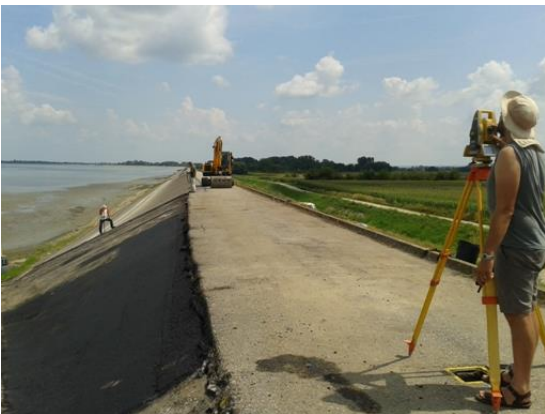
Slika 68. Provedba geodetskih mjerenja u toku izvedbe radova

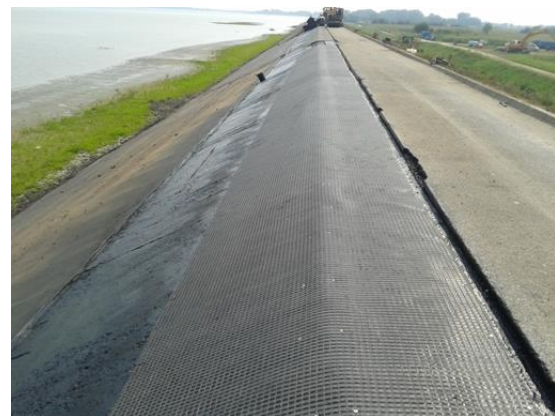
Slika 71. Detalj postavljene mreže za armiranje asfalta na spoju kosine i krune nasipa (š=2m)

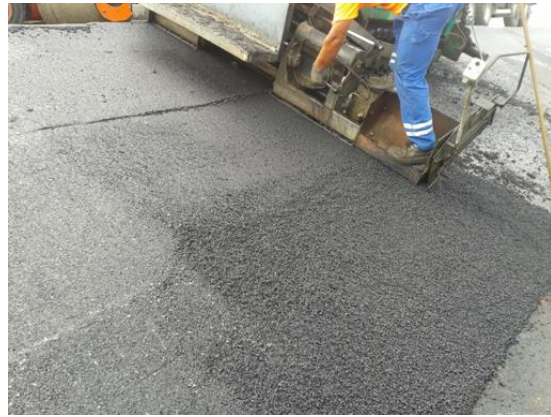
Slika 73. Detalj ručne ugradnje (gornja zona je mjestimično šira od pegle finišera)

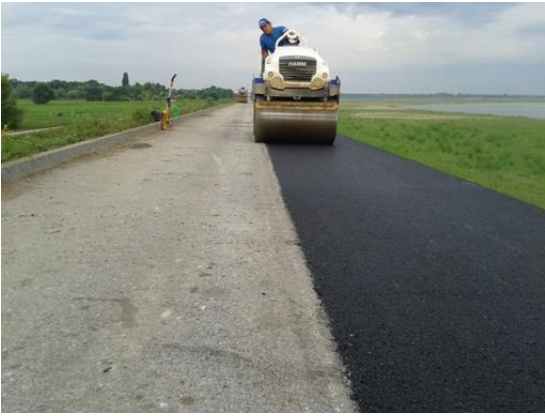
Slika 78. Zbijanje nosivo - habajućeg asfaltnog sloja na kruni nasipa (š=1,6 m)

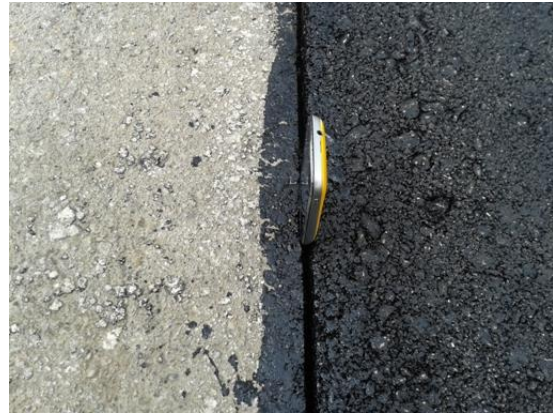
Slika 79. Detalj zarezanog uzdužnog radnog spoja na kruni nasipa (š=1 cm)

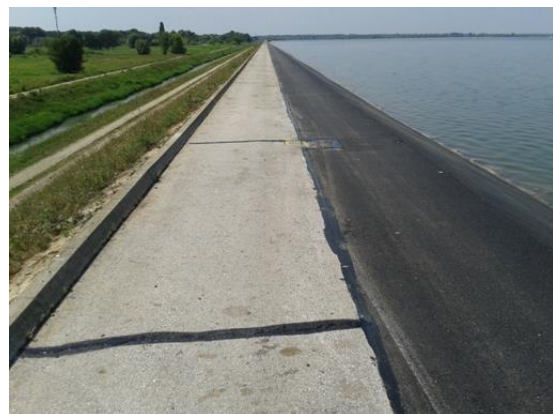
Slika 83. Detalj završenih radova na zamjeni nosivo-habajućeg asfaltnog sloja na kruni nasipa š=1,6 m

Glodanje (frezanje) asfalta s krune nasipa izvodit će se u debljini od 5-7cm i širini 1,0m do sloja nosivog asfalta frezom za glodanje asfalta širine 1,0m prema fazama iz stavke „Shema 1: Faze izvedbe radova“. Sav frezani materijal preko trake freze transportirat će se u kamione i zbrinuti na prostoru za odlaganje reciklažnog materijala obrta Pavlic-asfalt-beton. Istovremeno raditi će se demontaža metalnih ljestvi, valobrana, odbojne ograde. Obradena površina će se naknadno očistiti. Prema potrebi zamijeniti će se oštećeni rubnjaci na kruni nasipa novim rubnjacima.
