Revitalizacija autohtone kamene kuće u kontinentalnom dijelu Hrvatske s naglaskom na detalje izvedbe

Master's thesis / Diplomski rad

**REVITALIZACIJA AUTOHTONE KAMENE KUĆE U
KONTINENTALNOM DIJELU HRVATSKE S
NAGLASKOM NA DETALJE IZVEDBE**

Kamena kuća se kroz ovaj diplomski rad obrađuje na način da je najprije tehničkom dijagnozom ocijenjeno zatečeno stanje. Prikazana su oštećenja konstruktivnih elemenata, a zatim je kroz analizu potrebnih zahvata predstavljeno nekoliko načina izvođenja sanacije oštećenih konstruktivnih dijelova. U konačnici je prikazana cjelokupna provedba revitalizacije s brojnim detaljima izvedbe. Slikovno su prikazani postupci sanacije temelja, zidova, stropne i podne konstrukcije, krovišta, terase te uvođenje električnih, vodovodnih i kanalizacijskih instalacija. Svi radovi rađeni su samostalnom izvedbom, tradicionalnim metodama i tehnikama. Ovakav način obnove unosi dodatne vrijednosti glede osjećaja napora kojeg su imali graditelji prilikom izgradnje takvih kamenih kuća.

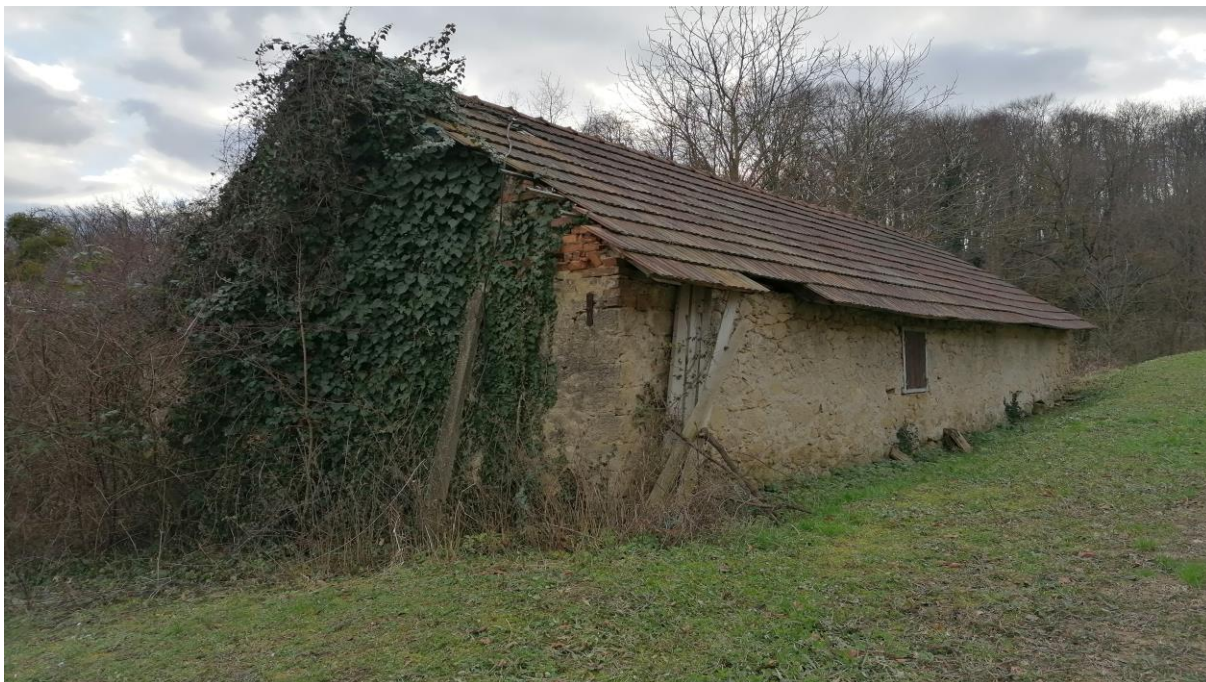
Slika 3.6: Zatečeno stanje – sjeveroistočno pročelje

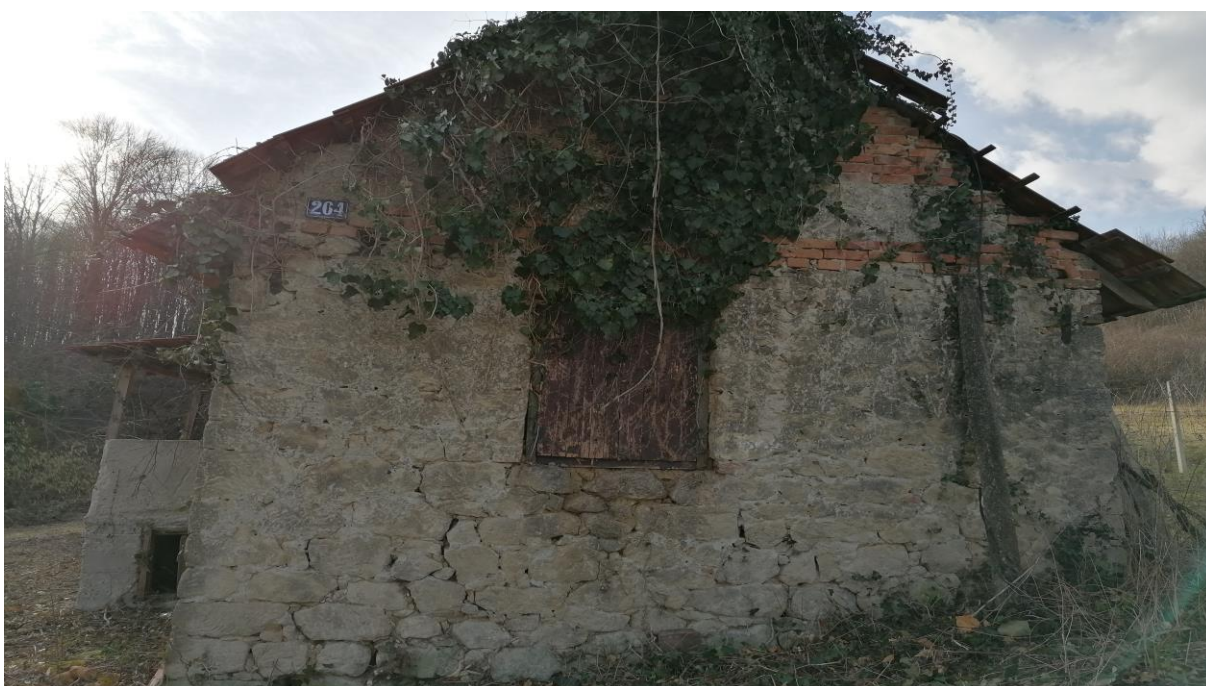
Slika 3.7: Zatečeno stanje – sjeveroistočno pročelje nakon čišćenja raslinja

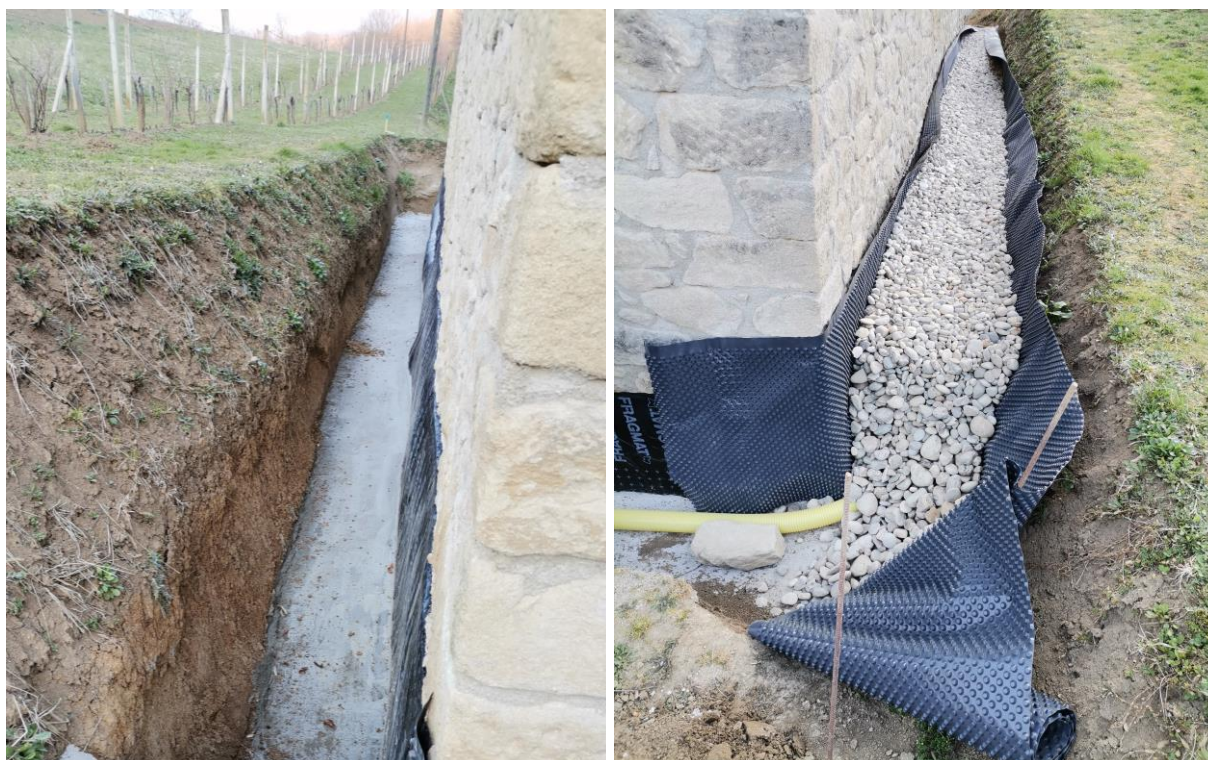
Slika 5.6: Izrada betonske podloge i drenaže oko objekta

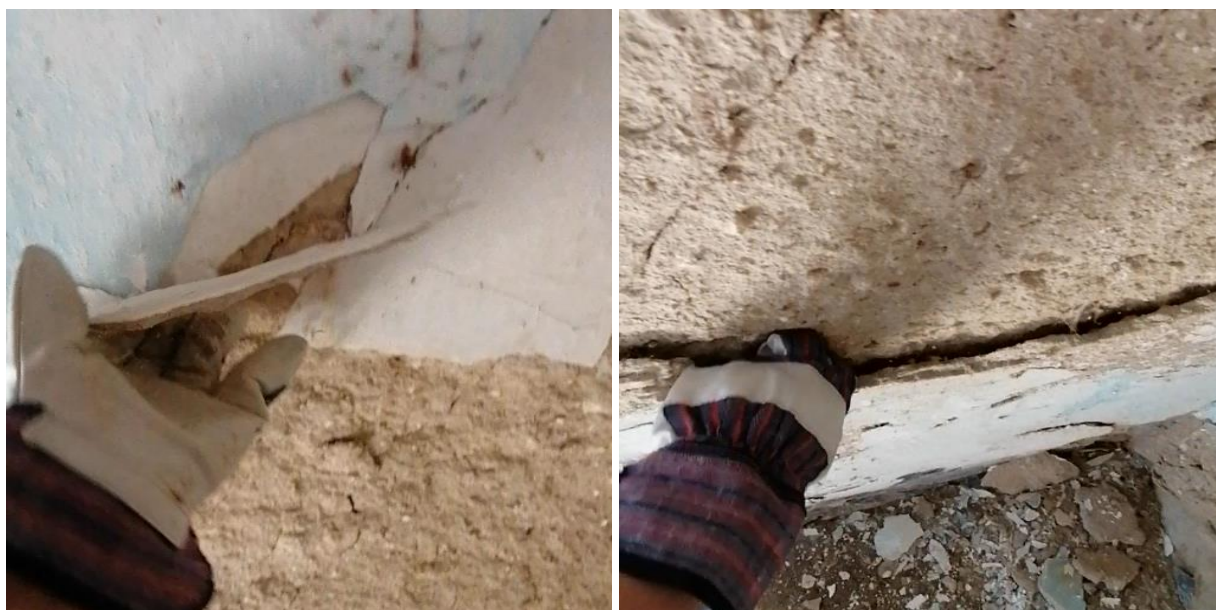
Slika 5.8: Skidanje žbuke s unutarnjih zidova

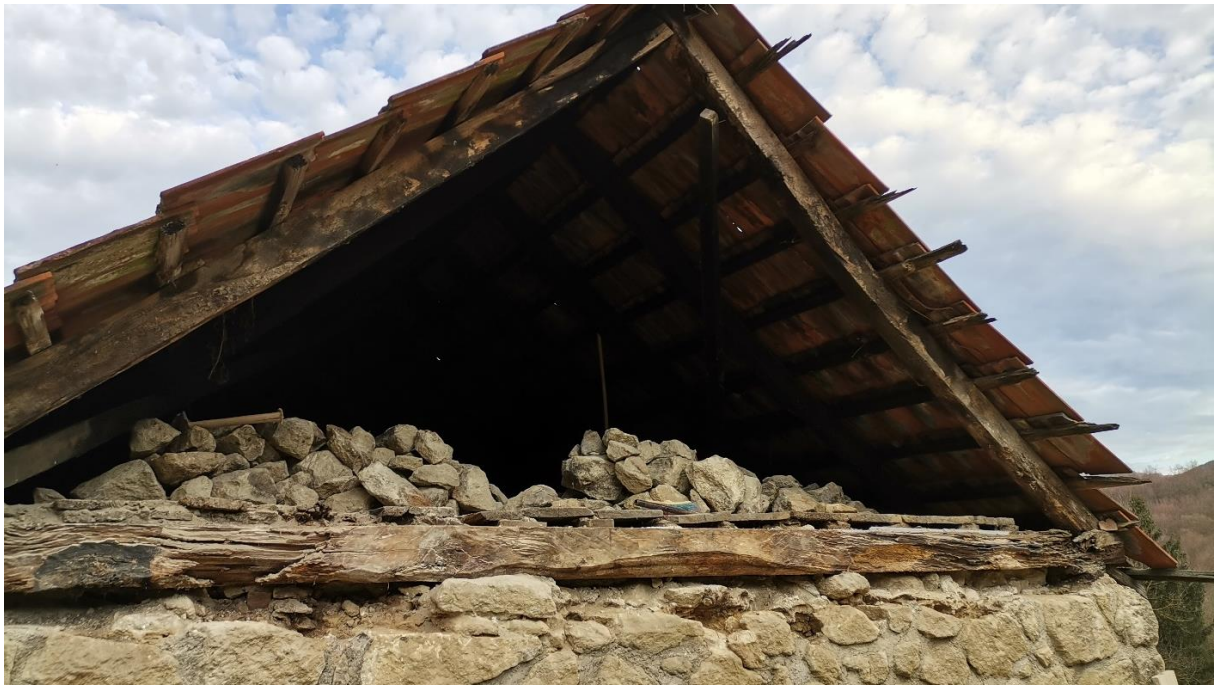
Slika 5.30: Rušenje zabatnog zida
