Master's thesis / Diplomski rad

**REVITALIZACIJA AUTOHTONE KAMENE KUĆE U
KONTINENTALNOM DIJELU HRVATSKE S
NAGLASKOM NA DETALJE IZVEDBE**

Iris Žuti

Varaždin, rujan 2023.

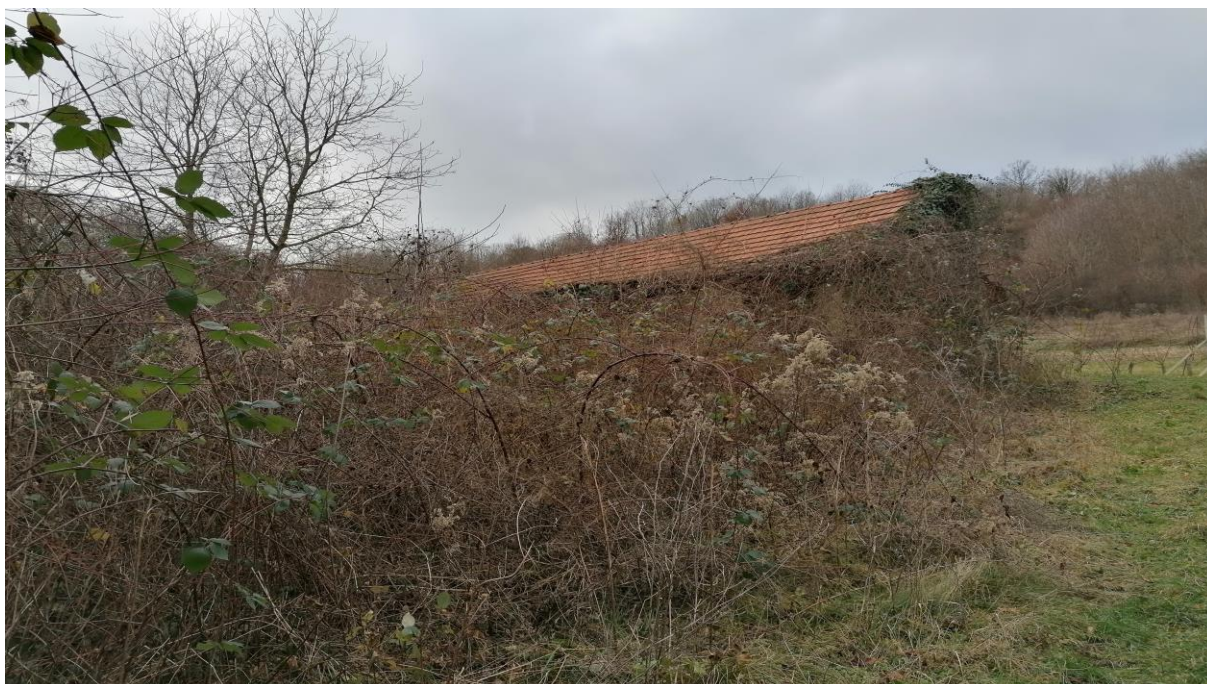
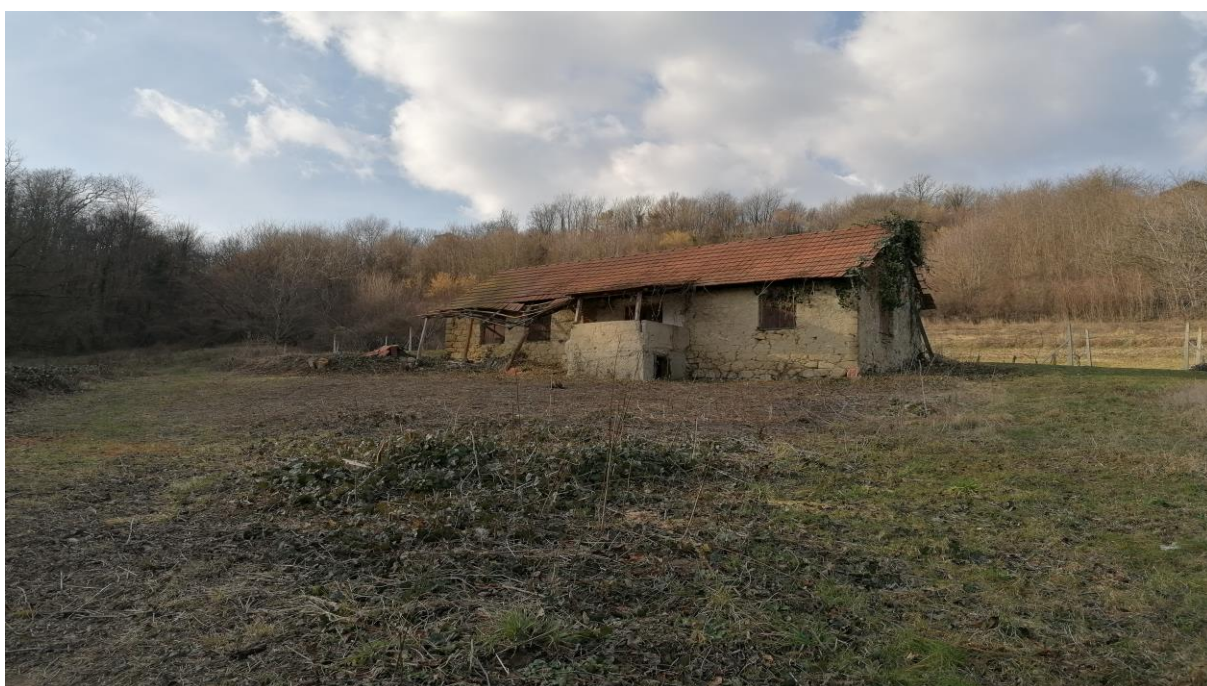
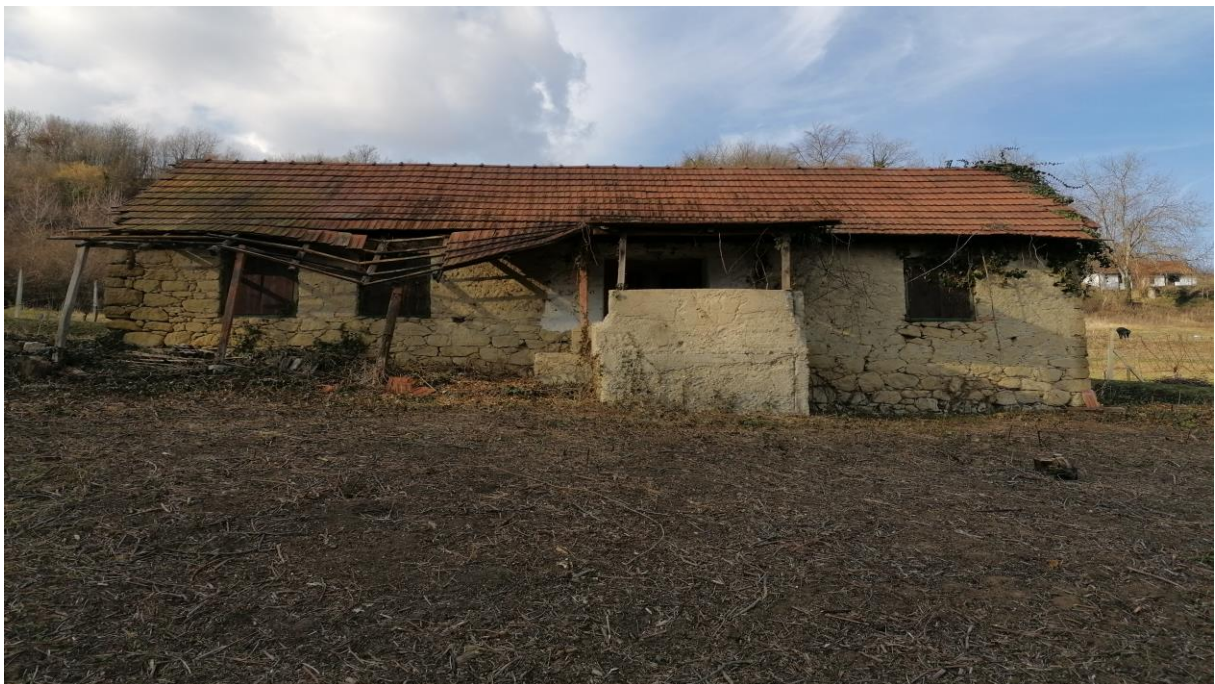
„Iz niže priloženih fotografija zatečenog stanja objekta vrlo je očito da je objekt bio zapušten dugi niz godina. Na prvi pogled može se zaključiti da je raslinje zasigurno prouzročilo određena oštećenja. Cijeli objekt je poprilično obrastao različitim biljem, a ponajviše kupinom i bršljanom koje je vrlo teško iskorijeniti, pogotovo ukoliko su njihovi izdanci odrvenjeli što se desilo u ovom slučaju. Osim toga, bršljan je poznata biljka koja se u potrazi za suncem penje i na najnepristupačnije dijelove. Još veći problem što se raslinja tiče je što se korijenje probija duboko u konstrukciju. Upravo to se desilo na ovom objektu. Korijenje je na pojedinim dijelovima ušlo duboko među kamenje, a s godinama kako biljka raste korijenje se širilo u promjeru i devastiralo konstrukciju. Osim što je poprilično upotpunilo praznine s vanjske strane objekta, korijenje je probilo u potpunosti zidove te raslo i s unutrašnje strane objekta. Ovi problemi dijagnosticirani su prilikom otkopa građevine s vanjske i unutrašnje strane. Rješavanje problema je vrlo jasno, no iziskuje fizički napor. Zadrvenjeni dijelovi biljke dostigli su vrlo velike promjere stoga njihovo uklanjanje zahtijeva popriličnu snagu i upornost, a pritom je najvažnije paziti na stabilnost zidova zbog urušavanja kamenja. Slijedi slikovni prikaz zatečenog stanja prije i nakon čišćenja.“ [5]

Slika 3.2: Zatečeno stanje – jugoistočno pročelje

Slika 3.3: Zatečeno stanje – jugoistočno pročelje nakon čišćenja raslinja

Slika 3.4: Zatečeno stanje – jugoistočno pročelje (bliži kadar)

Slika 3.5: Zatečeno stanje – jugoistočno pročelje (bliži kadar) nakon čišćenja raslinja

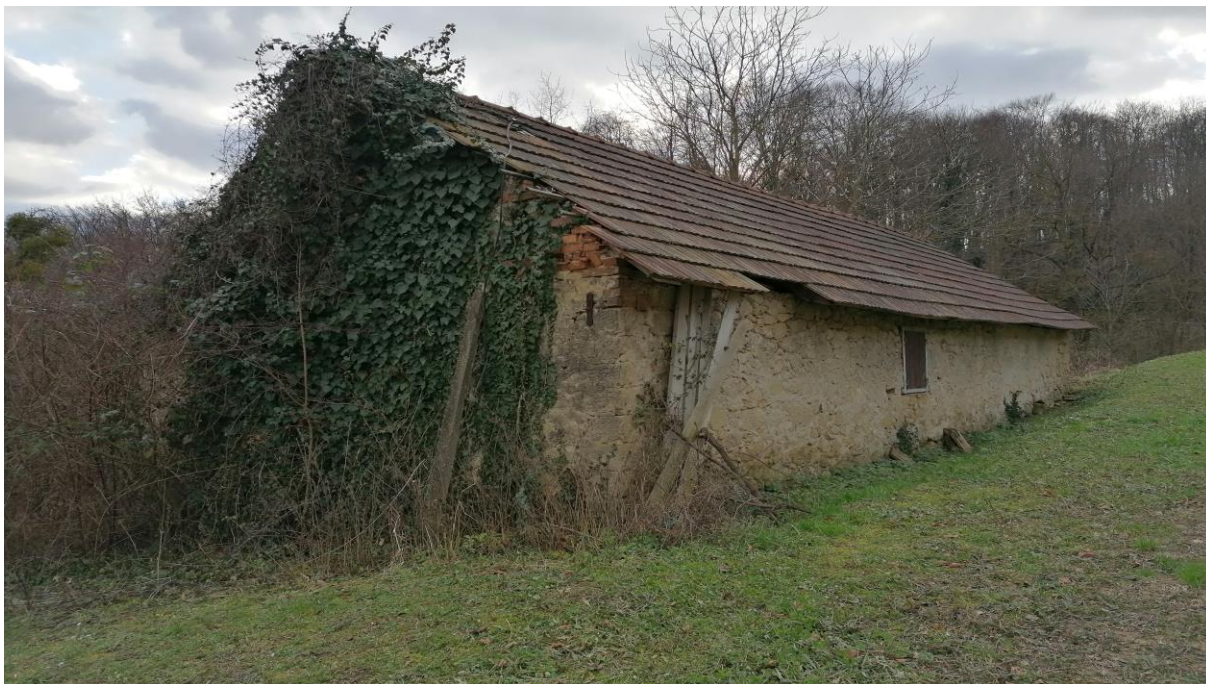
Slika 3.6: Zatečeno stanje – sjeveroistočno pročelje

Slika 3.7: Zatečeno stanje – sjeveroistočno pročelje nakon čišćenja raslinja

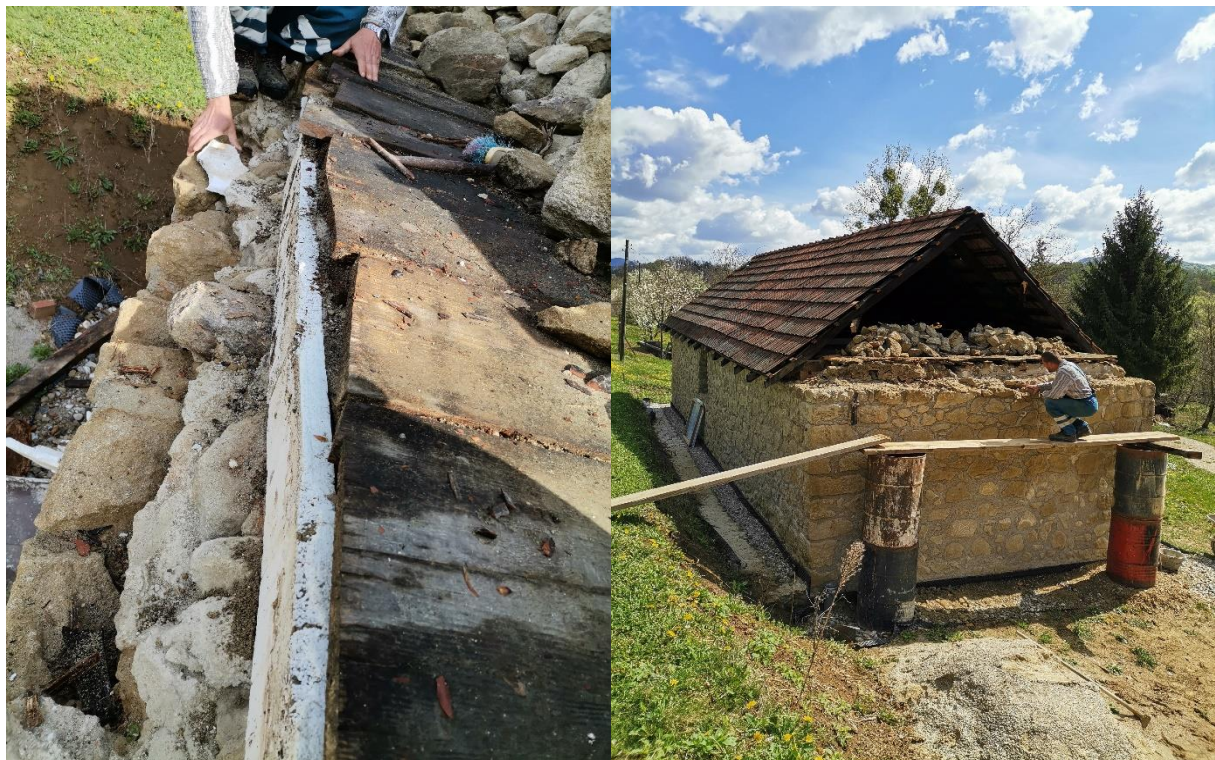
Slika 5.31: Uklanjanje grede u zabatnom zidu
