Revitalizacija autohtone kamene kuće u kontinentalnom dijelu Hrvatske s naglaskom na detalje izvedbe

Master's thesis / Diplomski rad

DIPLOMSKI RAD br. 87/GRD/2023

**REVITALIZACIJA AUTOHTONE KAMENE KUĆE U
KONTINENTALNOM DIJELU HRVATSKE S
NAGLASKOM NA DETALJE IZVEDBE**

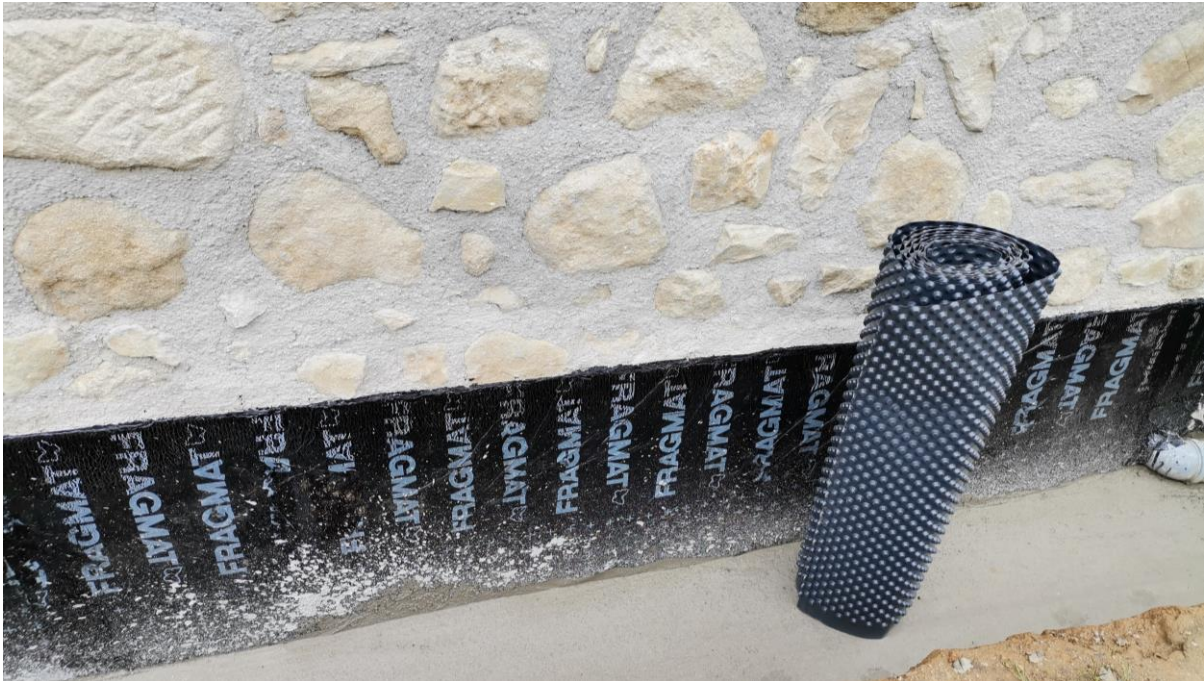
Slika 5.5: Bitumenska ljepka, čepasta folija i betonska podloga

Veliki problem na objektu je bila vlaga. Stoga je prilikom sanacije temelja dodatna pažnja posvećena izradi hidroizolacije i drenaže. Uz sjevernu stranu objekta izrađena je tanka betonska podloga kako bi se uz ugradnju perforirane cijevi osigurala što brža odvodnja oborinskih voda.

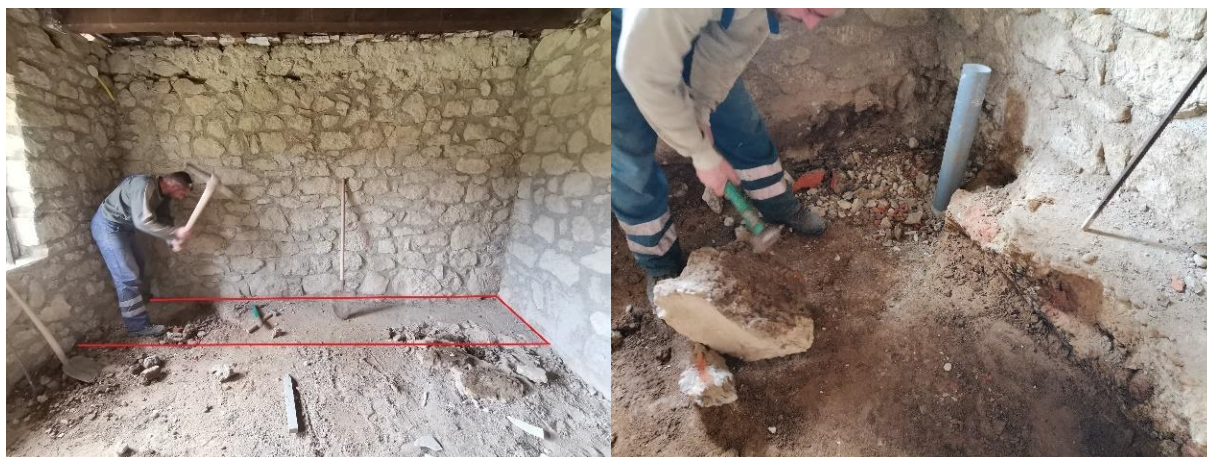
Slika 5.20: Razbijanje mase od opeke i betona

Zbog pritiska zemljane mase i dugogodišnjeg utjecaja vlage, zid je nabubrio, stoga su već ranije (nepoznato kada) odrađeni zahvati u pokušaju saniranja istog. Prilikom otkopa s unutrašnje strane

zida, razbijena je betonska ploča širine 50 cm, debljine 20-tak cm ispod koje su bili naslagani redovi standardne opeke zalivene betonom, što je ukupno činilo masu od okvirno debljine 50 cm.

Beton je bio vrlo čvrst pa njegovo je uklanjanje zahtijevalo popriličan napor. Na temelju toga se može zaključiti da je takva sanacija rađena mnogo kasnije od izgradnje s obzirom da je korišten cement. Međutim, takav način sanacije nije bio adekvatan i učinkovit. Ovakvo rješenje služilo je svrsi s obzirom da je stvaralo poduporu s unutrašnje strane zida i na taj način se odupiralo zemljanoj masi koja je s vanjske strane „gurala“ zid prema unutra. S obzirom da je uklonjena zemljana masa s vanjske strane objekta samim time se smanjilo i horizontalno opterećenje na zid. Zid je saniran na način da je uklonjena masa od opeke i betona te je nakon toga zid otkopan do dna temelja s unutrašnje strane, a potom fugiran kao i svi ostali zidovi.
