Revitalizacija autohtone kamene kuće u kontinentalnom dijelu Hrvatske s naglaskom na detalje izvedbe

Master's thesis / Diplomski rad

DIPLOMSKI RAD br. 87/GRD/2023

**REVITALIZACIJA AUTOHTONE KAMENE KUĆE U
KONTINENTALNOM DIJELU HRVATSKE S
NAGLASKOM NA DETALJE IZVEDBE**

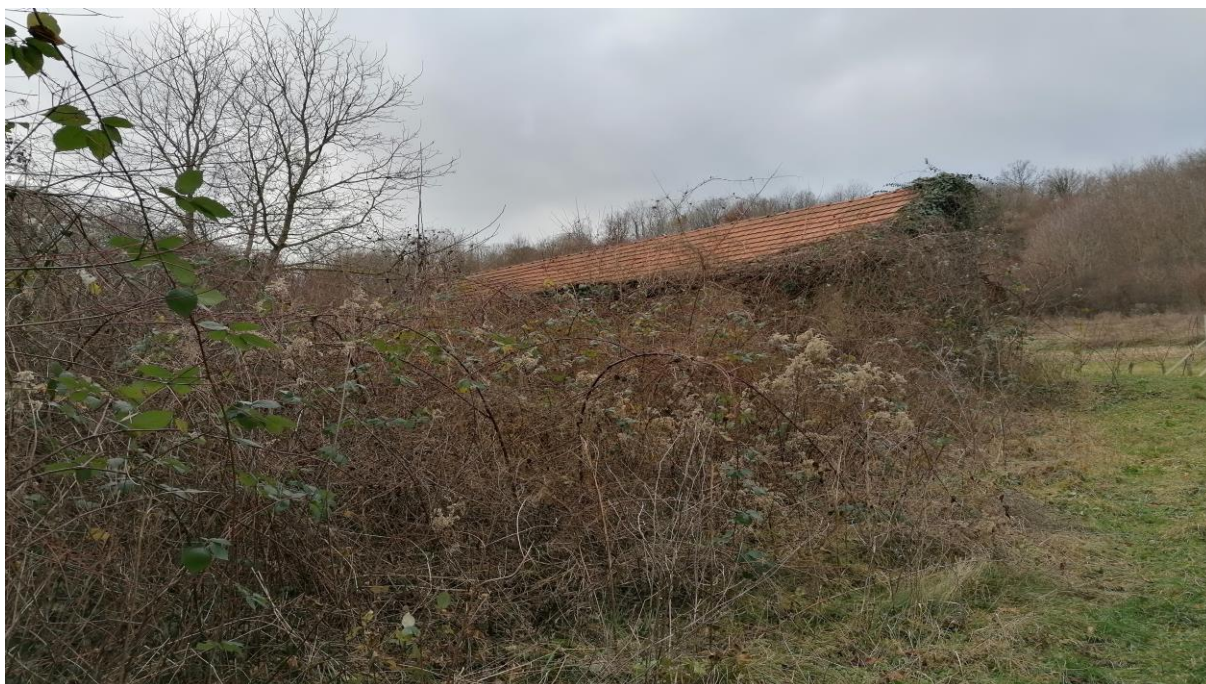
„Iz niže priloženih fotografija zatečenog stanja objekta vrlo je očito da je objekt bio zapušten dugi niz godina. Na prvi pogled može se zaključiti da je raslinje zasigurno prouzročilo određena oštećenja. Cijeli objekt je poprilično obrastao različitim biljem, a ponajviše kupinom i bršljanom koje je vrlo teško iskorijeniti, pogotovo ukoliko su njihovi izdanci odrvenjeli što se desilo u ovom slučaju. Osim toga, bršljan je poznata biljka koja se u potrazi za suncem penje i na najnepristupačnije dijelove. Još veći problem što se raslinja tiče je što se korijenje probija duboko u konstrukciju. Upravo to se desilo na ovom objektu. Korijenje je na pojedinim dijelovima ušlo duboko među kamenje, a s godinama kako biljka raste korijenje se širilo u promjeru i devastiralo konstrukciju. Osim što je poprilično upotpunilo praznine s vanjske strane objekta, korijenje je probilo u potpunosti zidove te raslo i s unutrašnje strane objekta. Ovi problemi dijagnosticirani su prilikom otkopa građevine s vanjske i unutrašnje strane. Rješavanje problema je vrlo jasno, no iziskuje fizički napor. Zadrvenjeni dijelovi biljke dostigli su vrlo velike promjere stoga njihovo uklanjanje zahtijeva popriličnu snagu i upornost, a pritom je najvažnije paziti na stabilnost zidova zbog urušavanja kamenja. Slijedi slikovni prikaz zatečenog stanja prije i nakon čišćenja.“ [5]

Slika 3.2: Zatečeno stanje – jugoistočno pročelje

Slika 3.3: Zatečeno stanje – jugoistočno pročelje nakon čišćenja raslinja

Slika 3.4: Zatečeno stanje – jugoistočno pročelje (bliži kadar)

Slika 3.5: Zatečeno stanje – jugoistočno pročelje (bliži kadar) nakon čišćenja raslinja

Slika 3.6: Zatečeno stanje – sjeveroistočno pročelje

Slika 3.7: Zatečeno stanje – sjeveroistočno pročelje nakon čišćenja raslinja

Slika 3.8: Zatečeno stanje – sjeverozapadno pročelje

Slika 3.9: Zatečeno stanje – sjeverozapadno pročelje nakon čišćenja raslinja

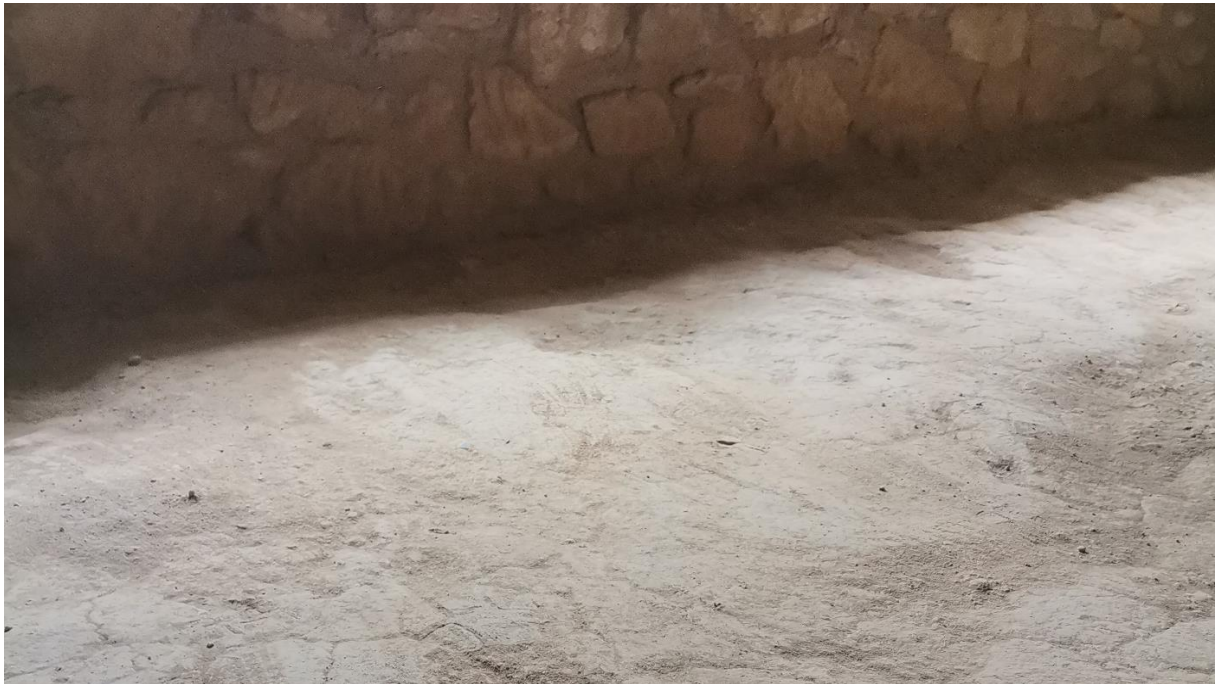
U ovom objektu pod je zemljani, nema nikakvih konstrukcijskih elemenata. Slika 3.29 prikazuje zemljani pod unutar objekta.

Slika 3.29: Zemljani pod unutar objekta

OCJENA: NE ZADOVOLJAVA → potrebno izvesti armirano – betonsku ploču te sve pripadajuće slojeve u skladu sa standardima. [5]

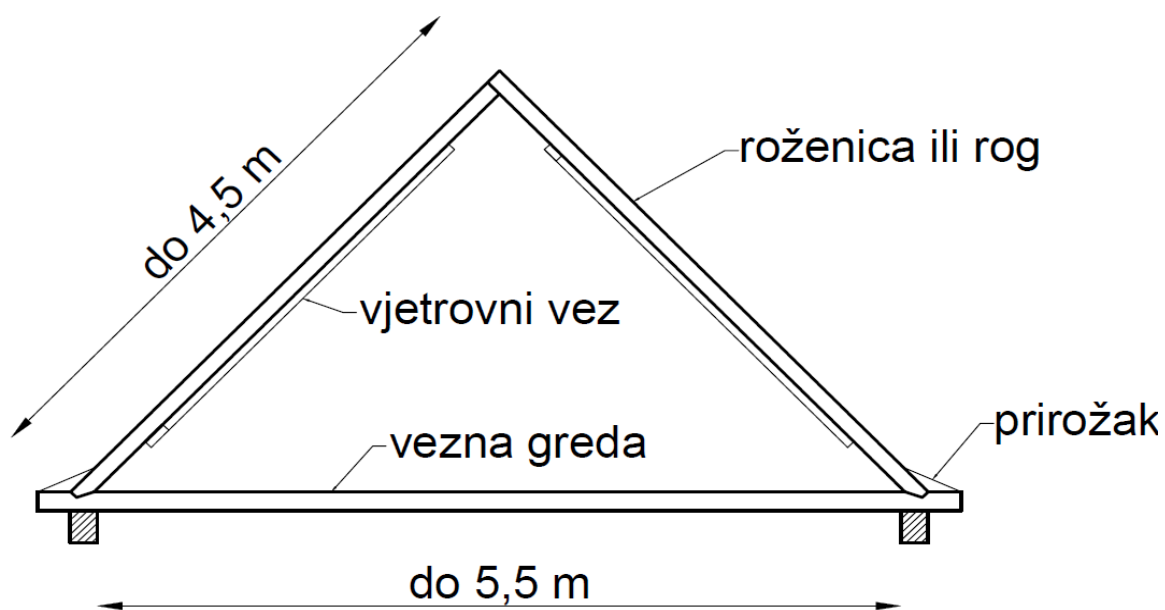
„Krovna konstrukcija rađena je od ručno tesanih greda, a drveni materijal je nepoznat, pretpostavka je kesten ili bagrem. Tip krovišta je prazno roženičko krovište. Slika 3.33 prikazuje postojeću krovnu konstrukciju. Na stropu se nalaze vezne grede koje leže na nazidnim gredama. U svaku veznu gredu utesan je rog koji ima svoj prirožak. Dodatno je cijelo krovište ukrućeno vjetrovnim spregom koji se proteže s obje strane. Slika 3.35 prikazuje spoj dviju nazidnih greda.

Slika 3.33: Krovna konstrukcija

Slika 3.34: Prazno roženičko krovište sa veznim gredama

Slika 3.35: Način spajanja nazidnih greda

Prijedlog sanacije krovne konstrukcije odnosi se na kompletnu krovnu građu. Potrebno je izraditi serklaž koji će povezati i ukrutiti zidove, te prenositi opterećenje nove krovne konstrukcije.

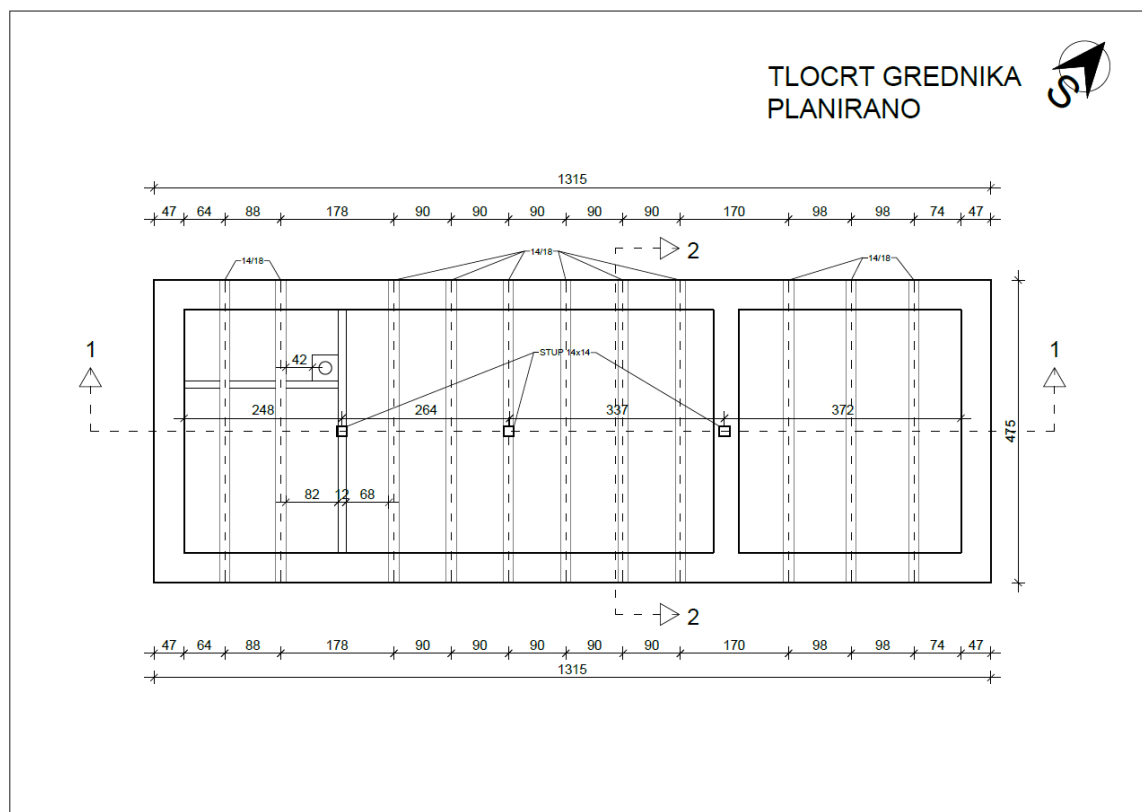
Slika 4.22: Tlocrt grednika planirano

S obzirom na postojeće stanje drvene konstrukcije, predlaže se potpuna izmjena drvenih grednika. Postojeće stanje sadržavalo je ukupno 14 grednika, no izradom serklaža i zamjenom krovišta, novo stanje sadrži 11 grednika. Minimalno nalijeganje novih grednika na zid je 20 cm.

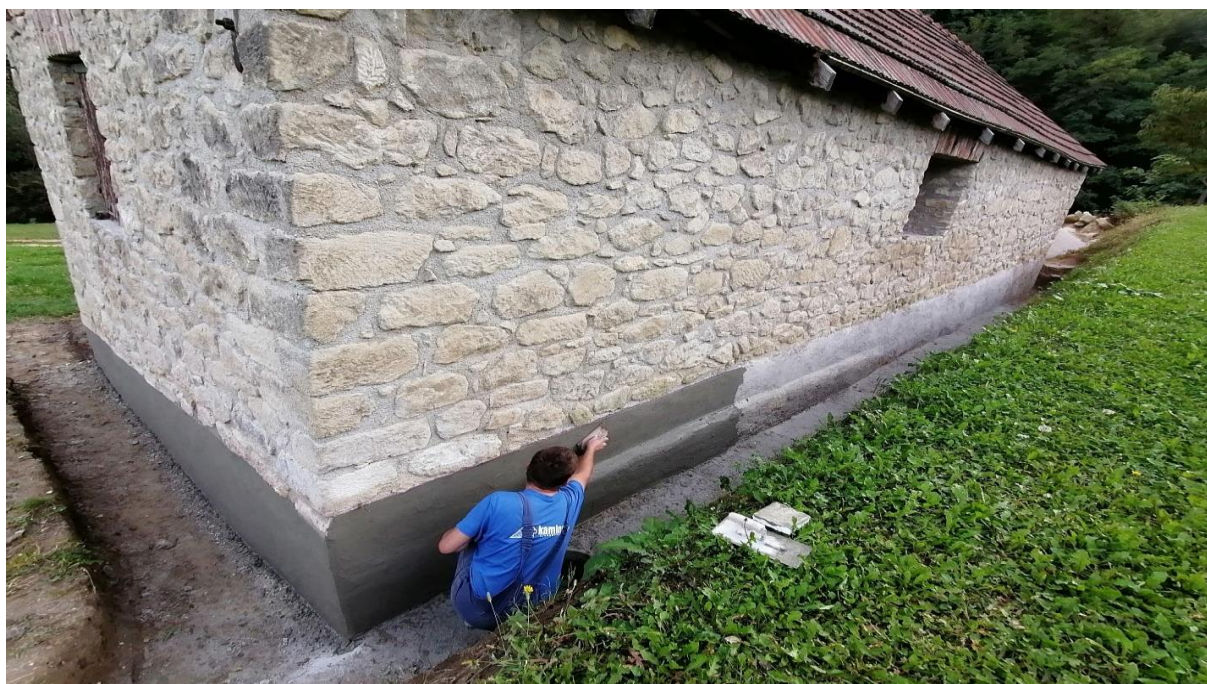
Slika 5.4: Izgled temelja prije i poslije

Kako bi se osigurala stabilnost kuće i potrebna dubina temeljenja, duž cijele kuće izvedeno je segmentno potkopavanje u dužini od jednog metra. S obzirom na starost objekta i na izvorni način izvedbe od kamena te nedostatka mogućnosti izvedbe od betona (loš pristup pojedinim dijelovima zbog konfiguracije terena i graničenje s susjednim parcelama na sjevernom dijelu, nepostojanje vodovodne i električne infrastrukture u trenutku izvedbe, nedostatak mehanizacije), odlučeno je da će temelji biti izvedeni od kamena, na izvorni način. Međutim, vrsta kamena od koje je građena kuća sasvim je jedinstvena i rijetka na području, te je nabavka identičnog kamena u izgledu predstavljala izazov. Osim toga, struktura pješčanog kamena je ispunjena brojnim porama pa samim time ima vrlo velika upijajuća svojstva te je vrlo mekana za obradu, što nije pogodno za temelje. S obzirom da se na udaljenosti od 3 km nalazi kamenolom koji vrši eksploataciju kamena vapnenačkog sastava, vrlo čvrste strukture, slabih upijajućih svojstva, odlučeno je da će se upotrijebiti vapnenački kamen za gradnju u temelje. Upotrebom tog kamena postignuta su puno bolja fizičko – mehanička svojstva temelja. Uz navedeno, takva solucija je najpogodnija i najjeftinija s obzirom da su radovi vršeni samostalno.

Izvedba radova temeljila se na kampadnom otkopavanju ispod zidova, u dužini od jednog metra te se podzidavala kamenom i cementnim mortom. Ovakav način izrade temelja vrlo je nezgodan za izvedbu, zbog malog prostora za rad i nepovoljnog položaja majstoru. Uz to postoji velika mogućnost za nepotpunim ispunjavanjem šupljina. Prilikom takve izvedbe potrebno je posvetiti mnogo pažnje i odraditi radove bez žurbe, s maksimalnom preciznošću, a za to je prijeko potrebna visoka stručnost, znanje i strpljenje.

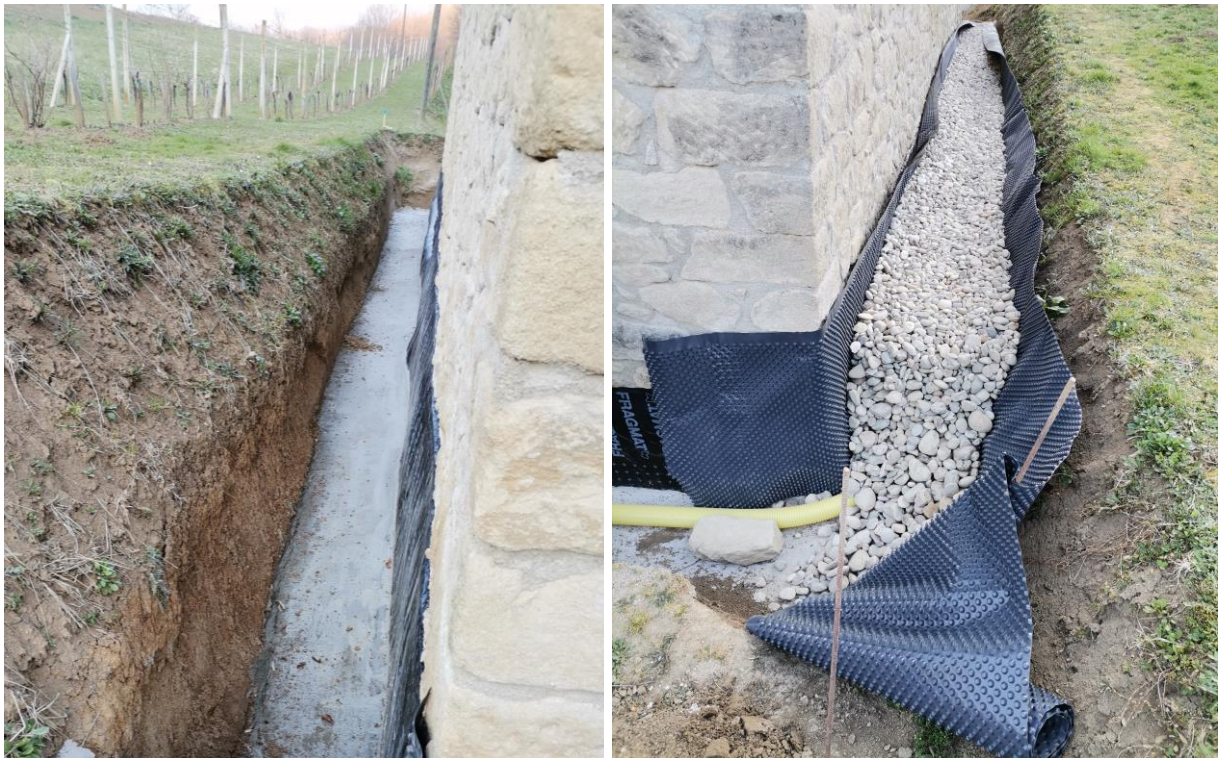
Veliki problem na objektu je bila vlaga. Stoga je prilikom sanacije temelja dodatna pažnja posvećena izradi hidroizolacije i drenaže. Uz sjevernu stranu objekta izrađena je tanka betonska podloga kako bi se uz ugradnju perforirane cijevi osigurala što brža odvodnja oborinskih voda.

Slika 5.6: Izrada betonske podloge i drenaže oko objekta

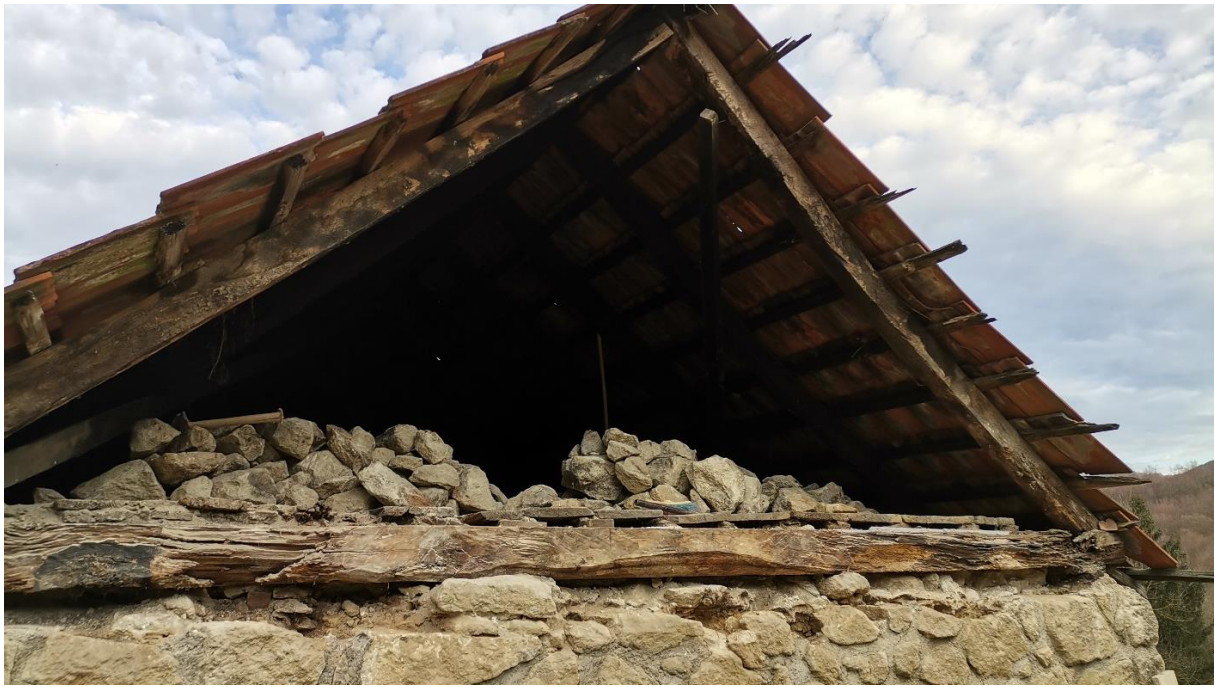
Slika 5.30: Rušenje zabatnog zida

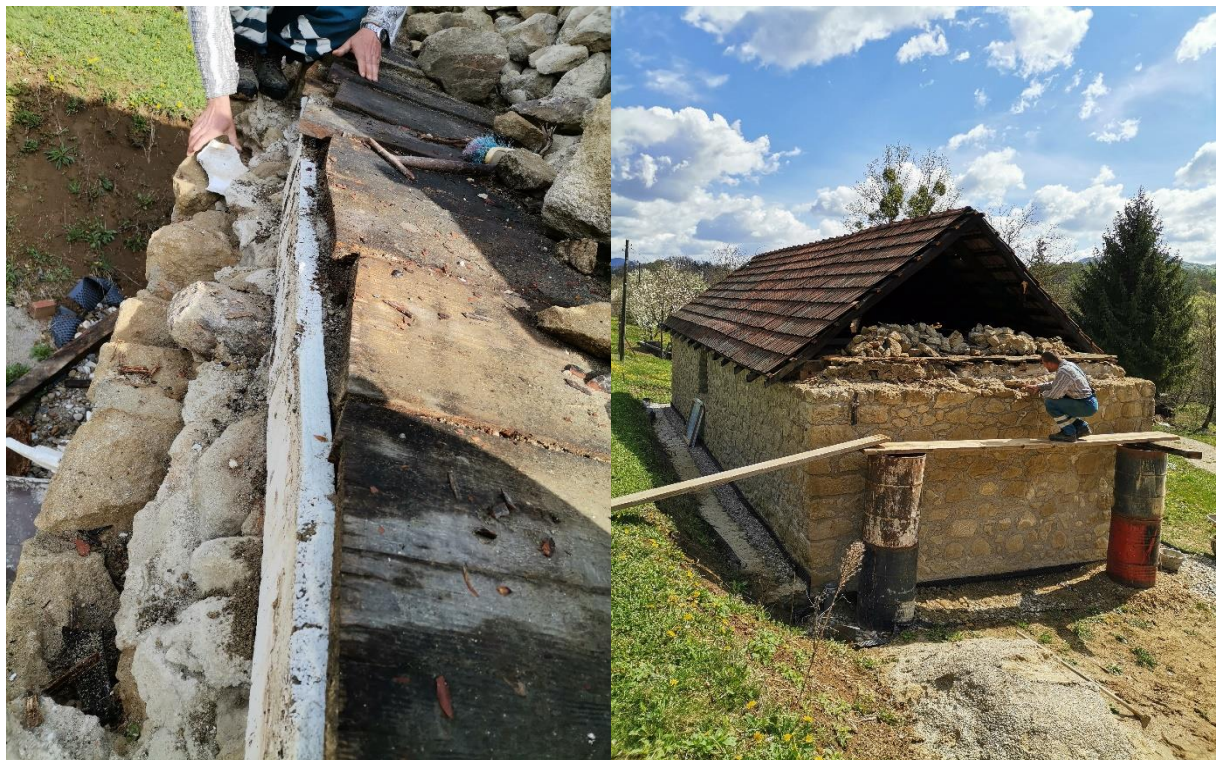
Slika 5.31: Uklanjanje grede u zabatnom zidu

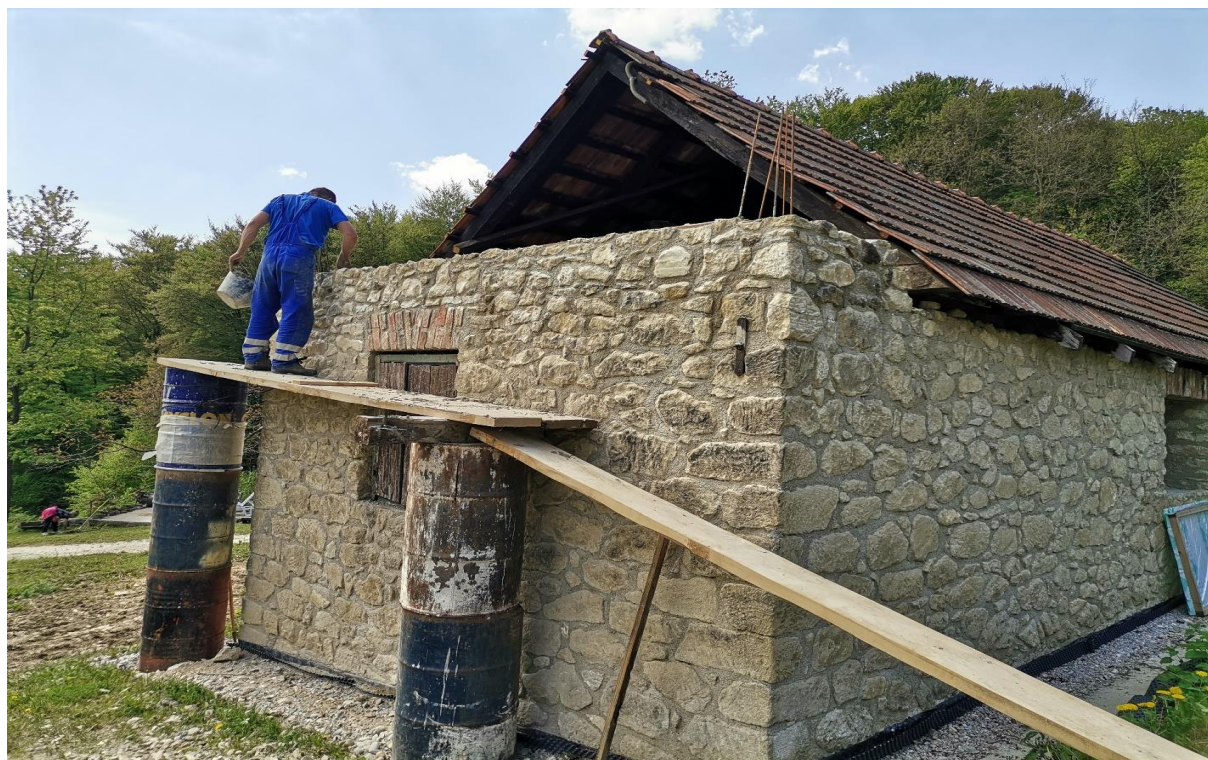
Slika 5.35: Ugradnja betona i improvizacija skele (istočna strana)

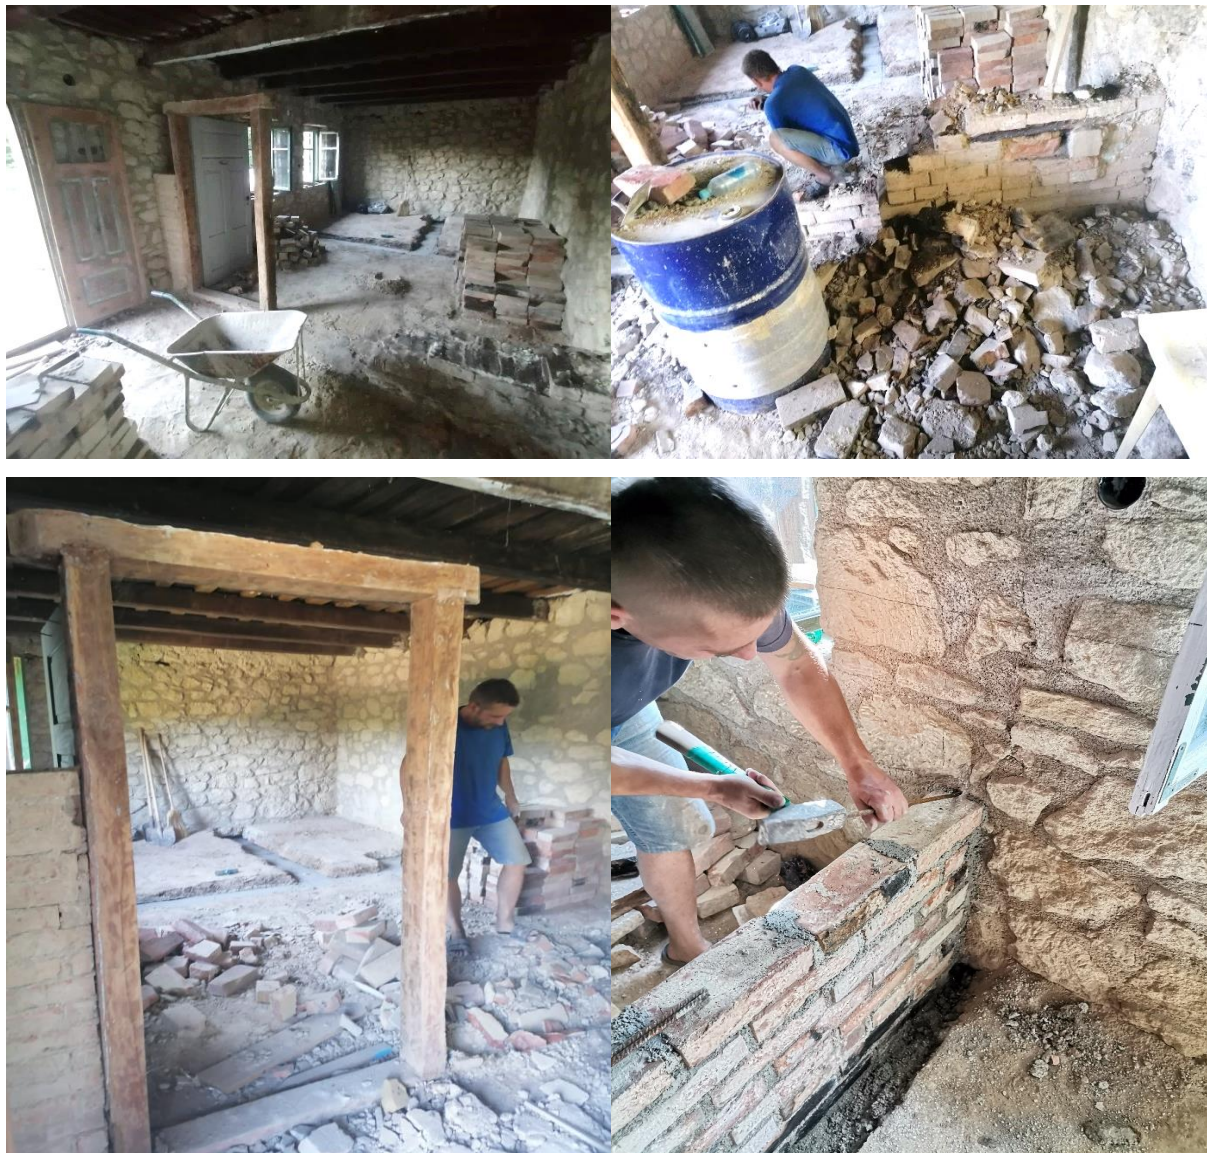
Postojeći zid od opeke zidan je standardnom opekom formata 12 x 6.5 x 24. Zid je zidan vapnenim mortom. Jasno je da je zid kasnije građen s obzirom da je opeka standardnih dimenzija, a umjesto „blata“ kao vezivo korišteno je vapno. Sve cigle s postojećeg zida su prilikom rušenja sačuvane i iskorištene za izradu novog pregradnog zida, odnosno 2 pregradna zida.

Slika 5.42: Rušenje pregradnog zida

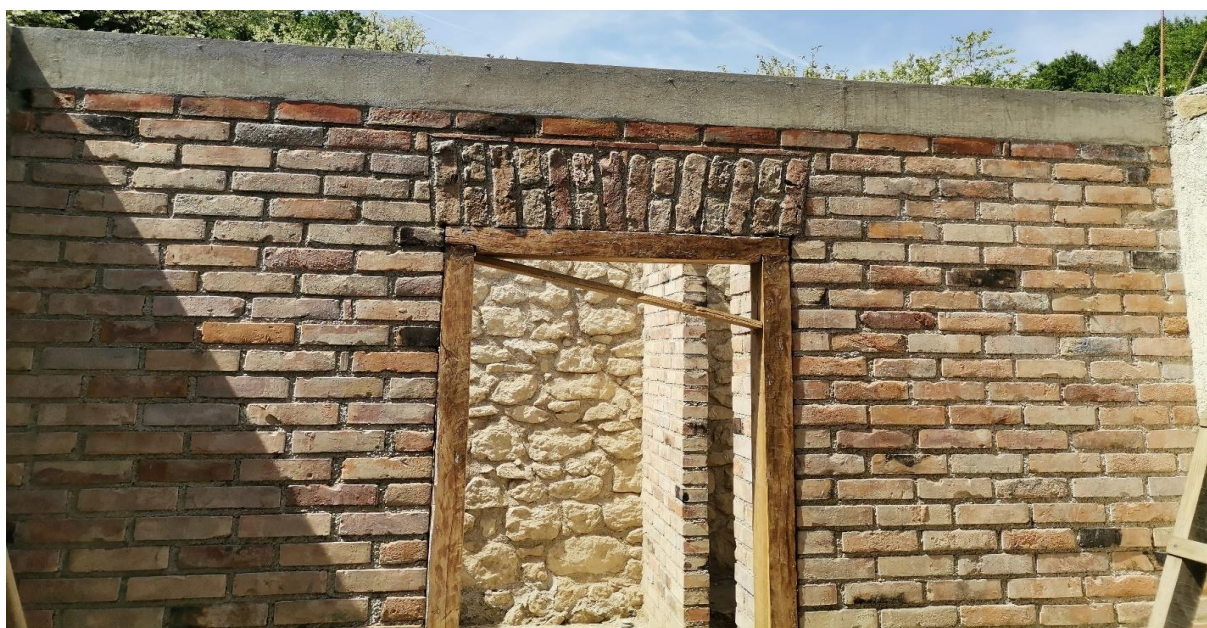
Slika 5.44: Gotovi pregradni zid

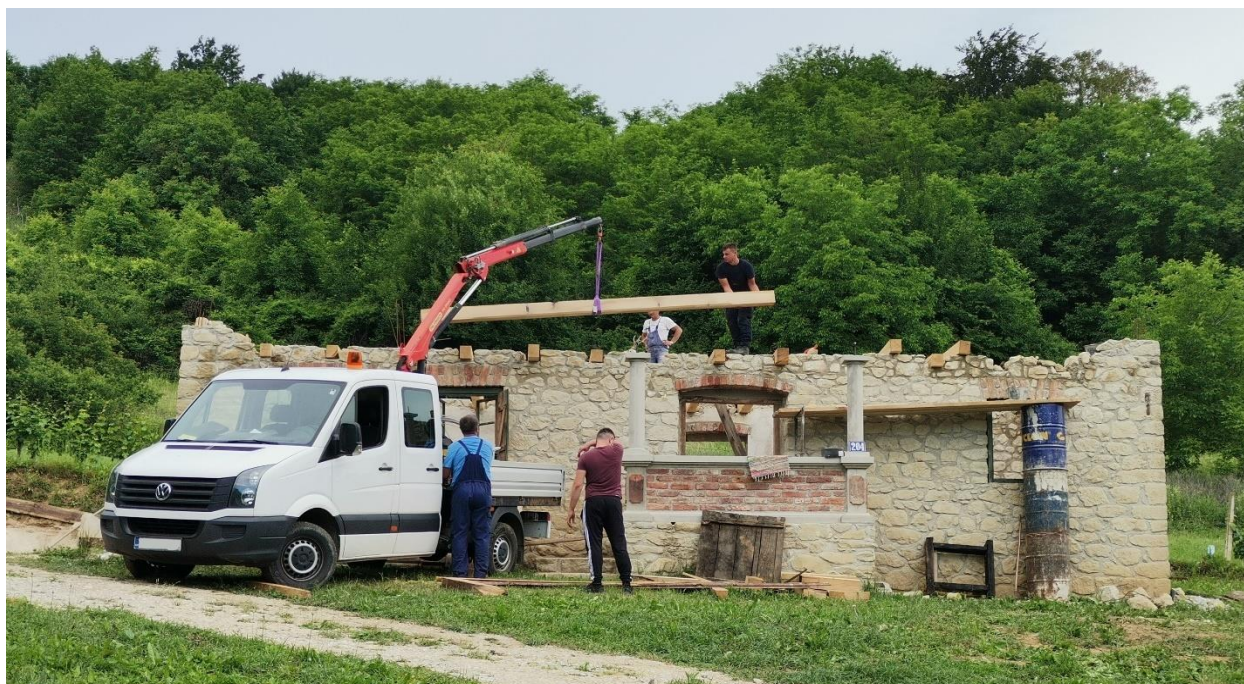
Novi grednici su hrastovi, dimenzija 14 x 18 cm, dužine 5 m. Njihova vlastita masa je zbog specifične težine hrasta vrlo velika u odnosu na grednike od crnogorice jednakih dimenzija. Za njihovu ugradnju bila je potrebna manja autodizalica što je prikazano na Slika 5.48.

Slika 5.48: Ugradnja novih grednika

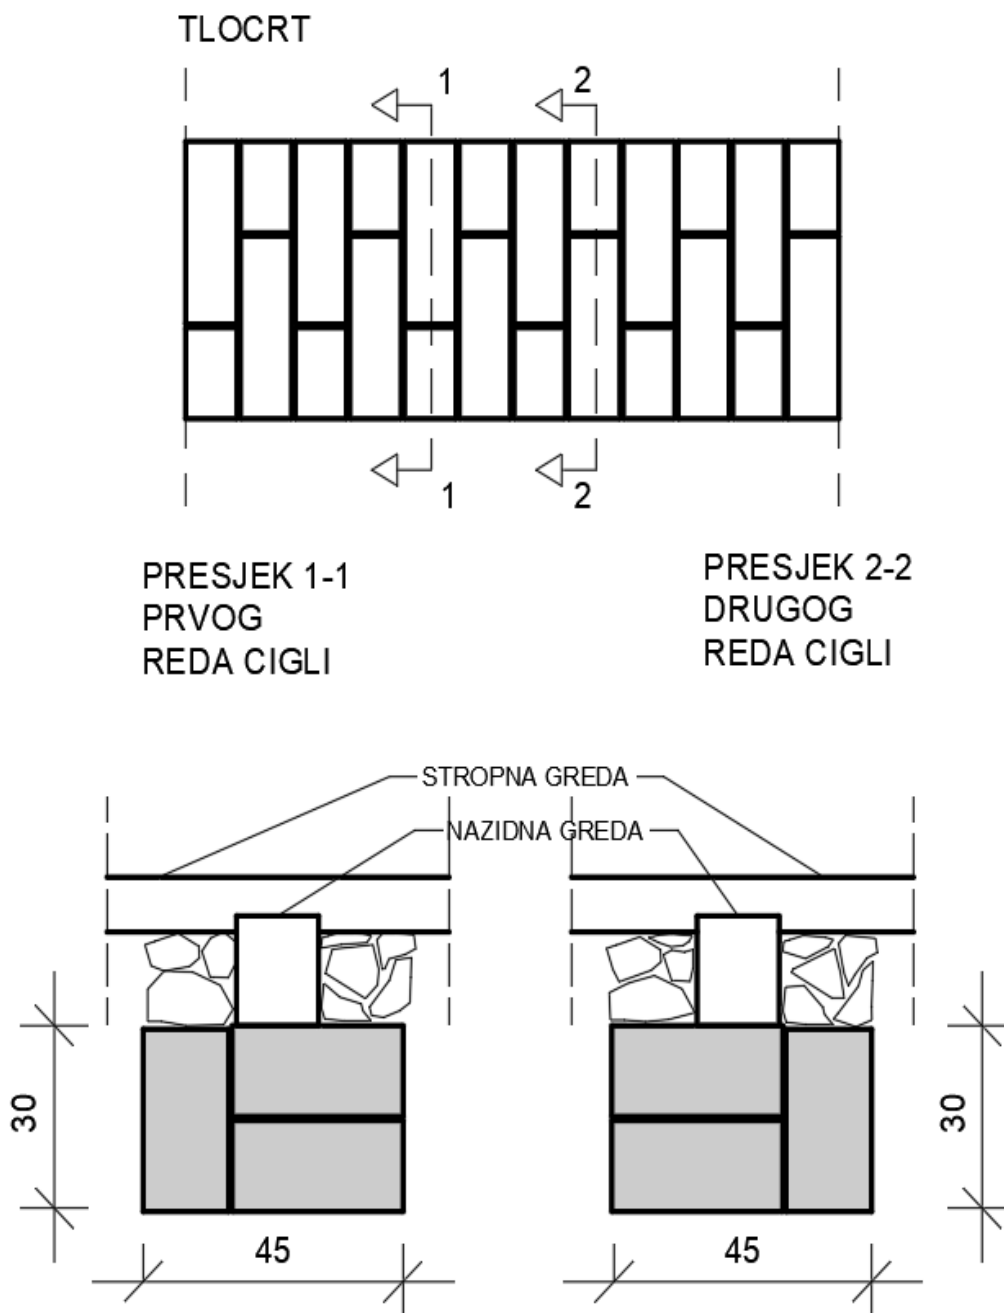
Ispod je prikazan tlocrt i presjek nadvoja. Vidljivo je da su korištene pune opeke, međutim dimenzije pojedine opeke nisu prema današnjim standardima već su one veće. Razlog tome je što su prikazane opeke „domaće“ proizvodnje. Dimenzije korištene opeke su 15 cm x 30 cm, stoga je postavljanjem opeke u dva reda vrlo lako dobivena potrebna širina zida (45 cm). Opeke iznad prozora slažu se na način da je u prvom redu cigli postavljena jedna cigla vertikalno, a u njenom produžetku dolaze dvije horizontalno položene. U idućem redu lijevo i desno, princip slaganja je isti samo zrcalni. Time se na pročelju dobije prepoznatljiv izgled ovakvih nadvoja. Jasnije je prikazano na tlocrtu i presjeku te na Slika 5.60.

Slika 5.61: Tlocrt i presjek nadvoja

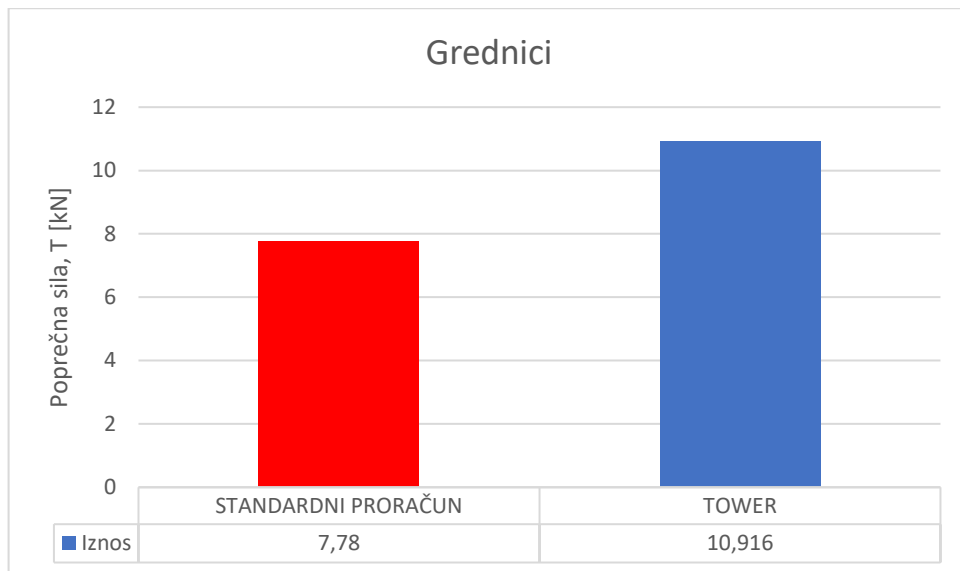
Graf 1: Usporedba poprečnih sila kod grednika

Usporedbom iznosa poprečnih sila dobivenih kod standardnog proračuna i proračuna u Tower-u, vidljivo je da su u Tower-u dobivene 28% veće vrijednosti. Kod standardnog proračuna poprečna sila iznosi 7,78 kN; dok je u Tower-u dobivena sila za 3,136 kN veća, te ona iznosi 10,916 kN. Iz toga se može zaključiti da Tower proračunava s većim poprečnim silama i time je više na strani sigurnosti.

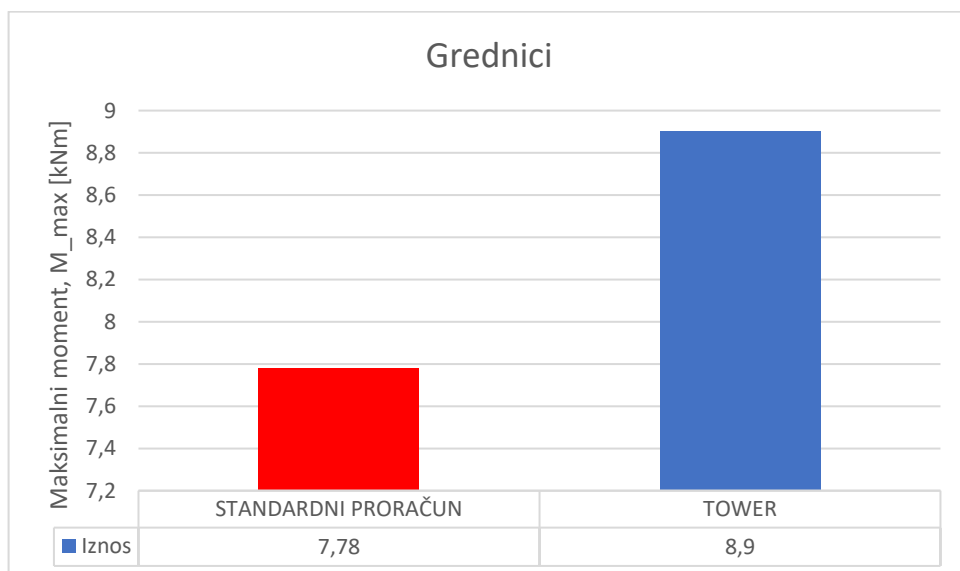
Graf 2: Usporedba maksimalnih momenata kod grednika

Graf 2 prikazuje usporedbu maksimalnih momenata koji se javljaju kod grednika. Standardnim proračunom je dobiven moment od 7,78 kNm, dok je u Tower-u njegov iznos 8,9 kNm. Moment u Tower-u je 12% većeg iznosa.

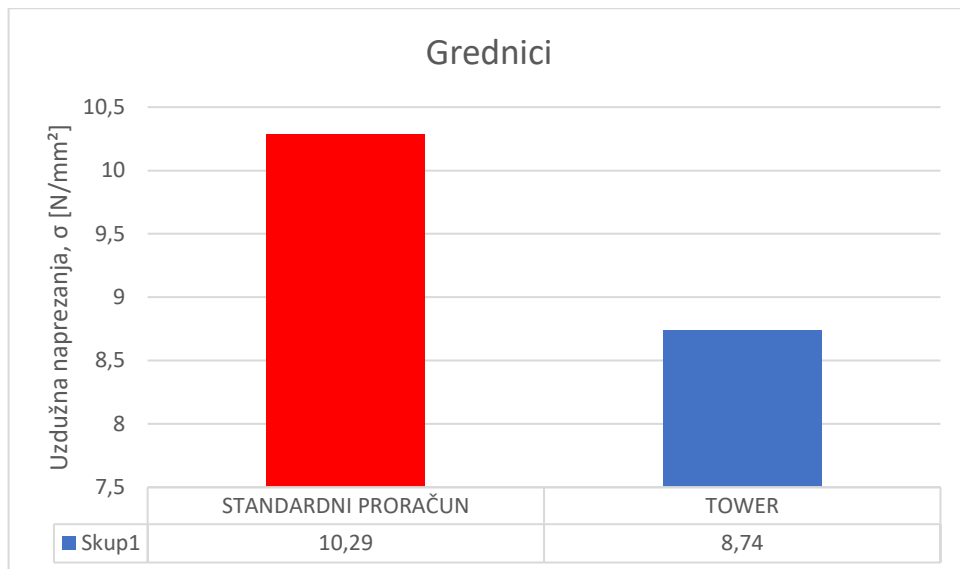
Graf 3: Usporedba uzdužnih naprezanja kod grednika

Uzdužna naprezanja dobivena standardnim ručnim proračunom su u odnosu na proračun u Tower-u, 15% većeg iznosa. Iznos uzdužnih naprezanja koji je prikazan u Tower-u je 8,74 N/mm², a iznos uzdužnih naprezanja dobivenih ručnim proračunom je 10,29 N/mm².

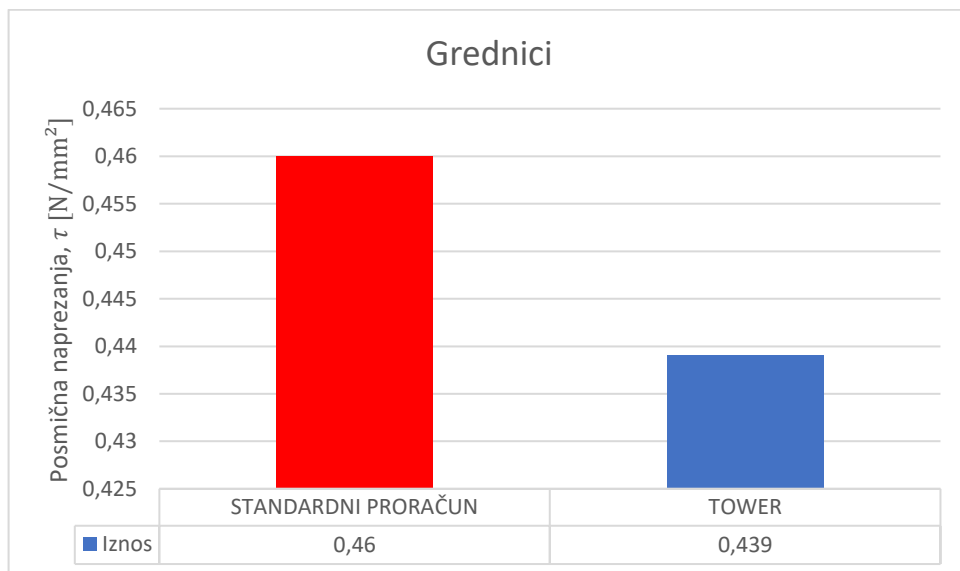
Graf 4: Usporedba posmičnih naprezanja kod grednika

Kod prikaza posmičnih naprezanja koja se javljaju u grednicima, iznosi su vrlo slični. Između 0,46 N/mm² dobivenih ručnim proračunom i 0,439 N/mm² dobivenih u Tower-u, razlika je samo 6%.

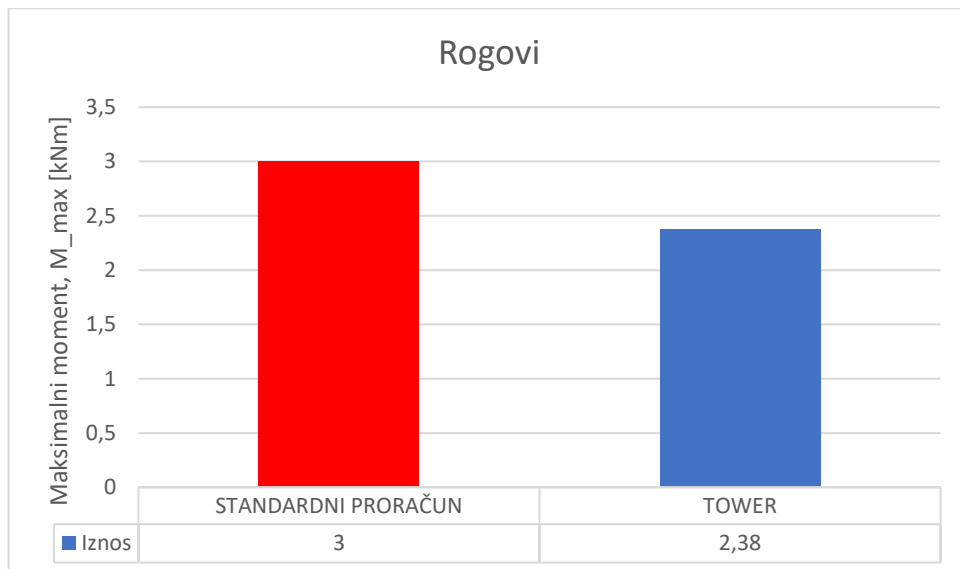
Graf 5. Usporedba maksimalnih momenata kod rogova

Graf 5 prikazuje usporedbu maksimalnih momenata dobivenih proračunom rogova na standardni način i u Tower-u. Iz usporedbe se može uočiti da je kod ručnog proračuna iznos momenta veći za 0,62 kNm, što je čak 20% veći moment.

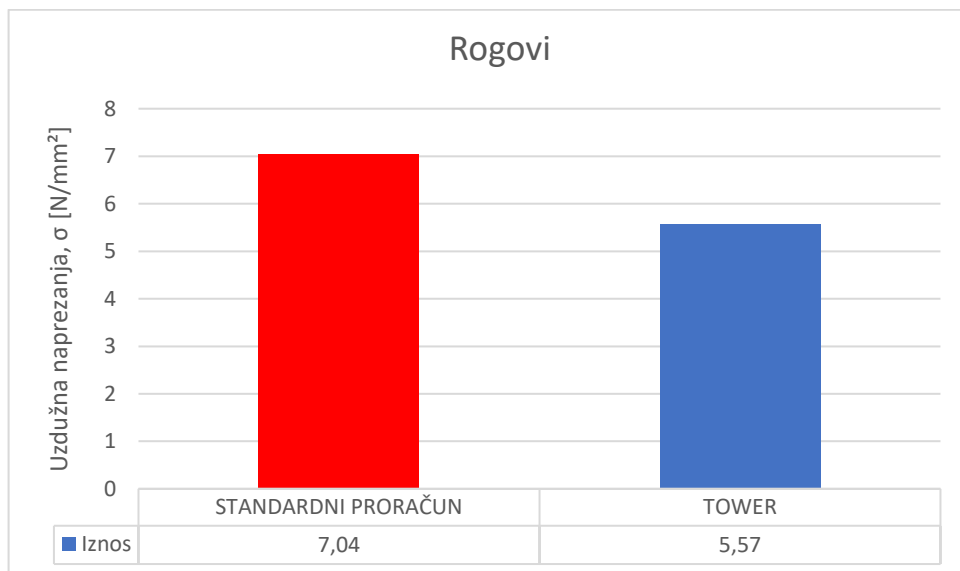
Graf 6. Usporedba uzdužnih naprezanja kod rogova

Uzdužna naprezanja kod ručnog proračuna su također 20% veća u odnosu na proračun u Tower programu. U Tower-u je iznos 5,57 N/mm², dok je kod ručnog proračuna 7,04 N/mm².

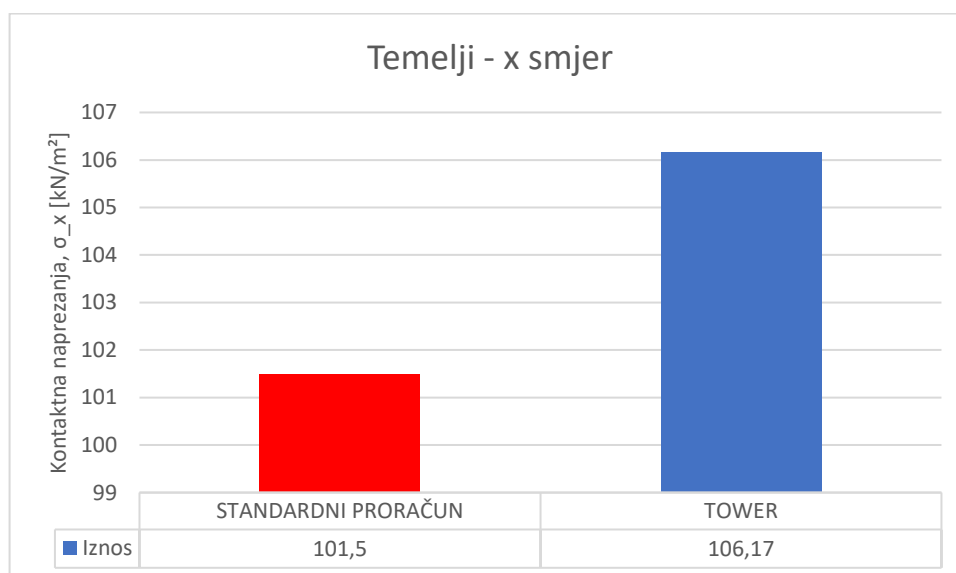
Graf 7: Usporedba kontaktnih naprezanja kod temelja u x smjeru

Iz grafa 7 može se zaključiti da je razlika iznosa dobivenog u Tower-u i dobivenog pomoću ručnog proračuna, u x smjeru, vrlo mala. Razlika iznosi manje od 5%. U Tower-u je dobivena vrijednost veća za samo 4,67 kN/m² te ona iznosi 106,17 kN/m², dok je ručnim proračunom dobiveno kontaktno naprezanje od 101,5 kN/m².

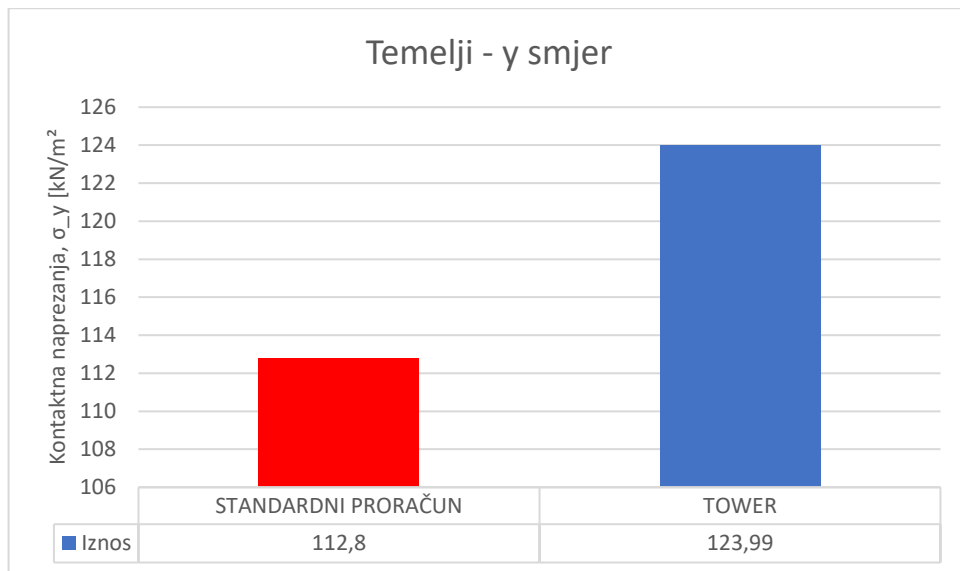
Graf 8: Usporedba kontaktnih naprezanja kod temelja u y smjeru

Iz grafa 8 može se zaključiti da je razlika iznosa kontaktnih naprezanja, dobivenih pomoću dvije različite metode, malih vrijednosti u x smjeru. Razlika iznosi manje od 10%. Standardnim proračunom je dobiven iznos kontaktnog naprezanja od 112,8 kN/m², dok je u Tower-u je dobivena vrijednost veća za 11,19 kN/m² te ona iznosi 123,99 kN/m².
