Master's thesis / Diplomski rad

2023

**REVITALIZACIJA AUTOHTONE KAMENE KUĆE U
KONTINENTALNOM DIJELU HRVATSKE S
NAGLASKOM NA DETALJE IZVEDBE**

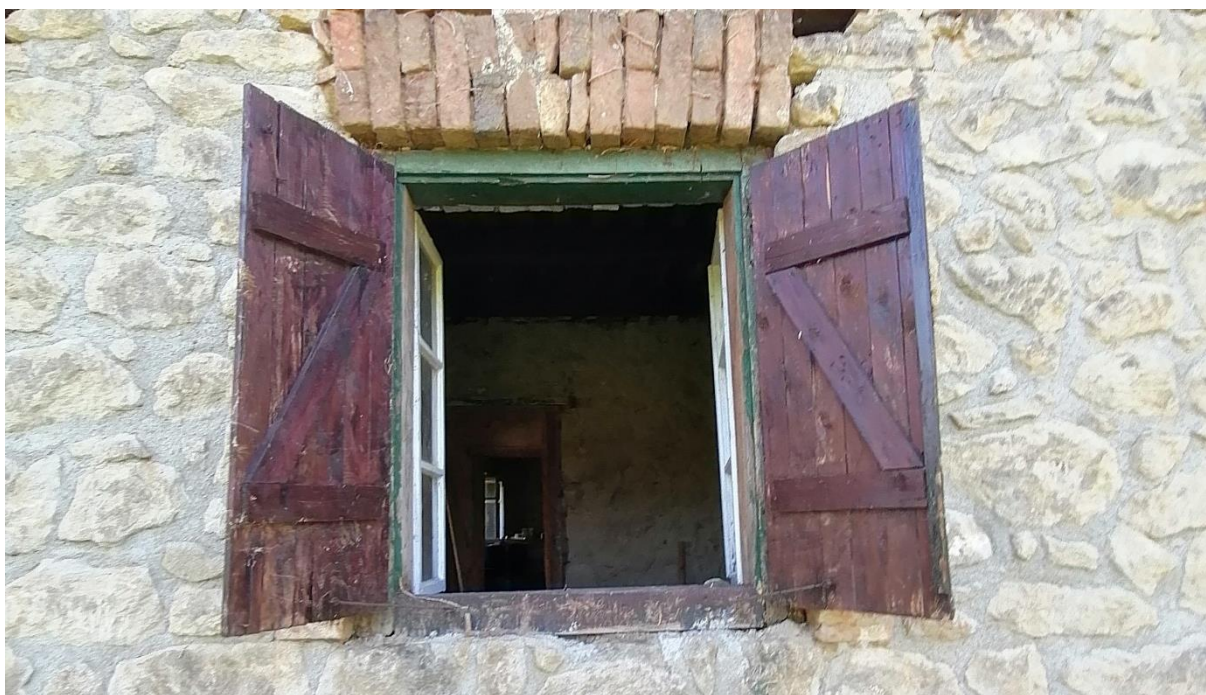
Slika 3.30: Izgled nadvoja prije restauracije

Ocjena: NE ZADOVOLJAVA → potrebna restauracija postojećih nadvoja. [5]

Kamena kuća o kojoj je riječ ima nadvoje izrađene od opeke, pa se u tom stilu predlaže i sanacija odnosno restauracija postojećih. Potrebno je porušiti zid iznad nadvoja i sam nadvoj, te ga ponovno zazidati opekom. Pritom je potrebno, s obzirom da iznad nadvoja naliježu vezna greda i grednici, pripaziti na statiku i prije zahvata osigurati podupirače.

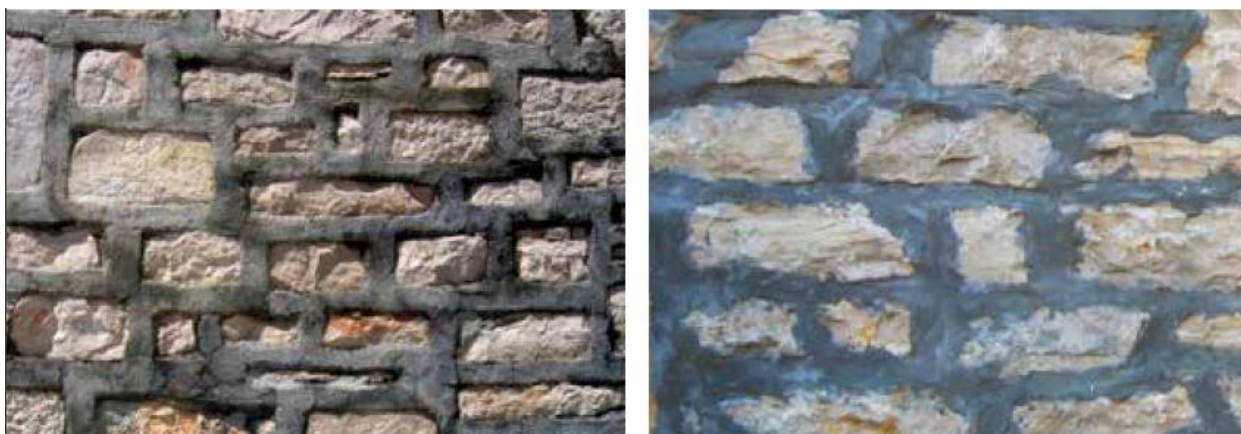
Slika 4.7: Primjer loše izvedenog fugiranja [7]

Fuge se ispunjavaju vapnenim mortom, te se eventualno zbog estetike dodaje bijeli cement. Cement je inkompatibilan kemijski, fizikalno i vizualno s kamenom. Djelovanje čistog cementa na kamen je nepovoljno. Voda s vremenom kroz kamen i pukotine u fugama prodire u zid, budući da je cement nepropustan voda koja uđe ne može isparavati, stoga je potrebno dodati vapna budući da je ono propusnije. Vлага koja se zadržava u zidovima isparava prema unutarnjem prostoru i prema van ali kroz kamen, a time dolazi do rizika da hladnoća nepovoljno djeluje na sam kamen. Osim toga, čisti cementi mort je tvrdi od osnovnog kamenog materijala, stoga se preporuča uporaba vapnene žbuke. Mort se u fuge ugrađuje zidarskim žlicama, ili posebnim strojevima koji mort utiskuju pod tlakom. Zbog estetike, preporučuje se jednostavno fugiranje upušteno nekoliko milimetara u lice zida, a ne izbočeno van lica. [7]

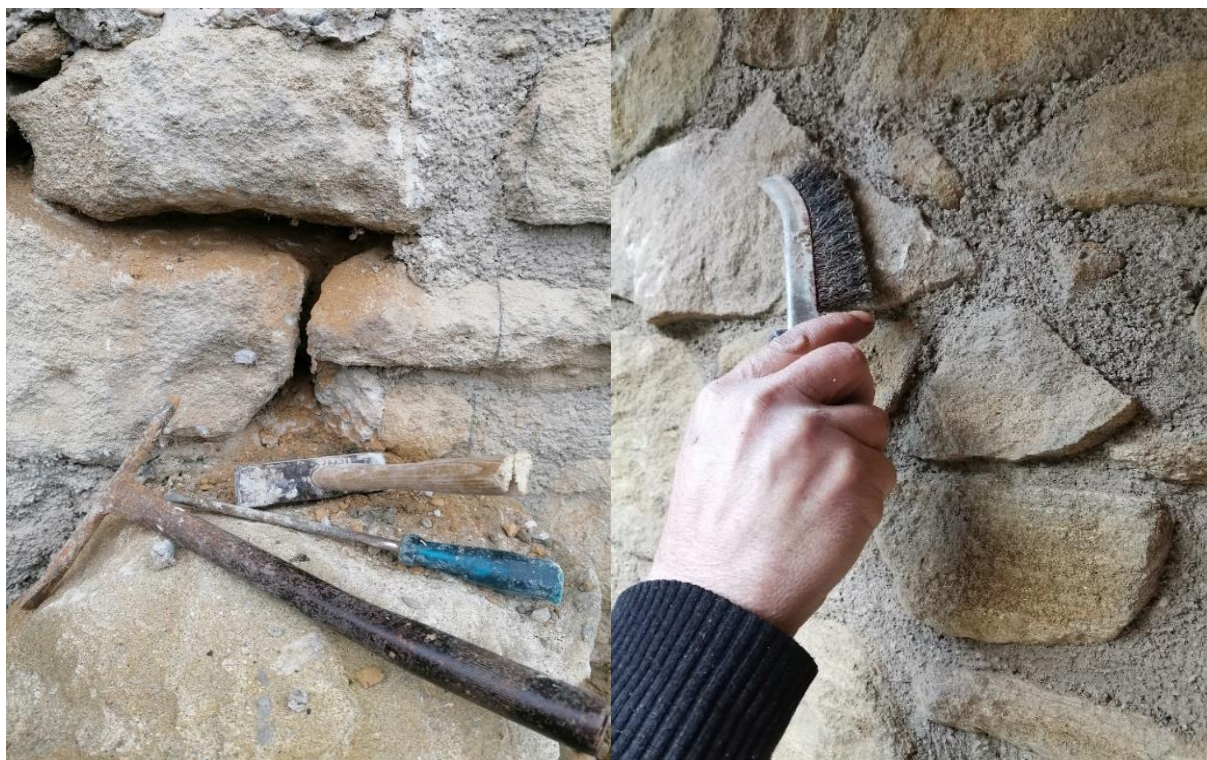
Slika 5.12: Alat za čišćenje fuga prije fugiranja (lijevo) i nakon fugiranja žičanom četkom (desno)

Slika 5.11 lijevo prikazuje izgled zida prije čišćenja fuga. Vidljiva je vanjska žbuka. Na desnoj strani je izgled zida tijekom fugiranja. Fugiranje je rađeno na način da se najprije posebnim šiljkom s drškom, nalik na planinarski čekić (Slika 5.12, desno) uklone postojeće zemljane fuge, potom se fuge dobro očiste mekanom četkom od preostale prašine kako bi se vapneno – cementnom mortu osigurala prionjivost. Fuge se ispunjavaju zidarskom žlicom. Potom se pričekava da mort započne proces vezanja i sušenja te se dovoljno stvrdne kako bi se fuge mogle dalje obrađivati. Daljnja obrada fuga iziskuje žičanu četku kojom se laganim pokretima očisti kamen od morta te se fuge oblikuju na način da su upuštene u zid. Potrebno je skinuti sav višak materijala. Krajnji rezultat vidljiv je na Slika 5.13. Ovisno o vremenskim uvjetima, nakon izvođenja radova, potrebno je vlažiti fuge, posebice po velikim vrućinama.

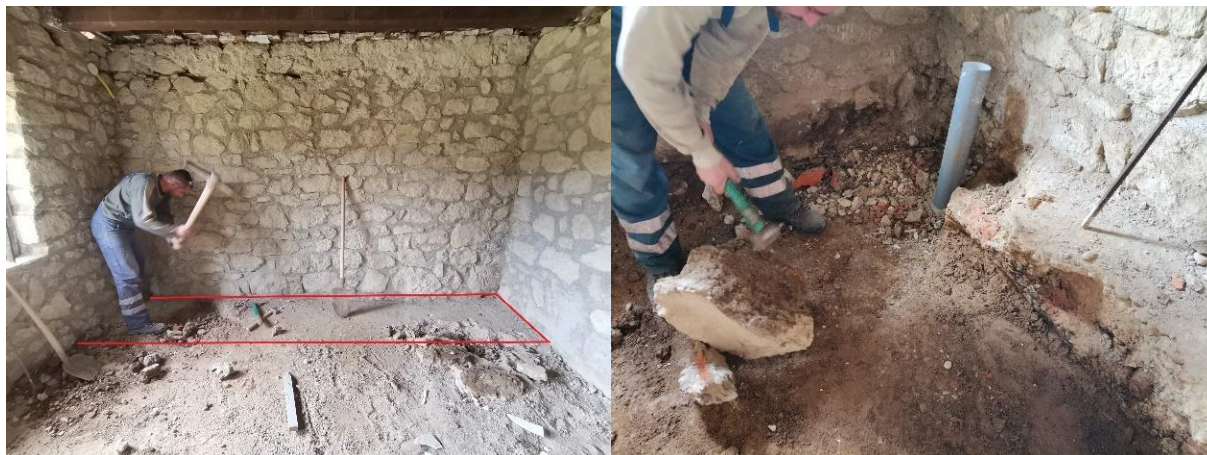
Slika 5.20: Razbijanje mase od opeke i betona

Zbog pritiska zemljane mase i dugogodišnjeg utjecaja vlage, zid je nabubrio, stoga su već ranije (nepoznato kada) odrađeni zahvati u pokušaju saniranja istog. Prilikom otkopa s unutrašnje strane

zida, razbijena je betonska ploča širine 50 cm, debljine 20-tak cm ispod koje su bili naslagani redovi standardne opeke zalivene betonom, što je ukupno činilo masu od okvirno debljine 50 cm.

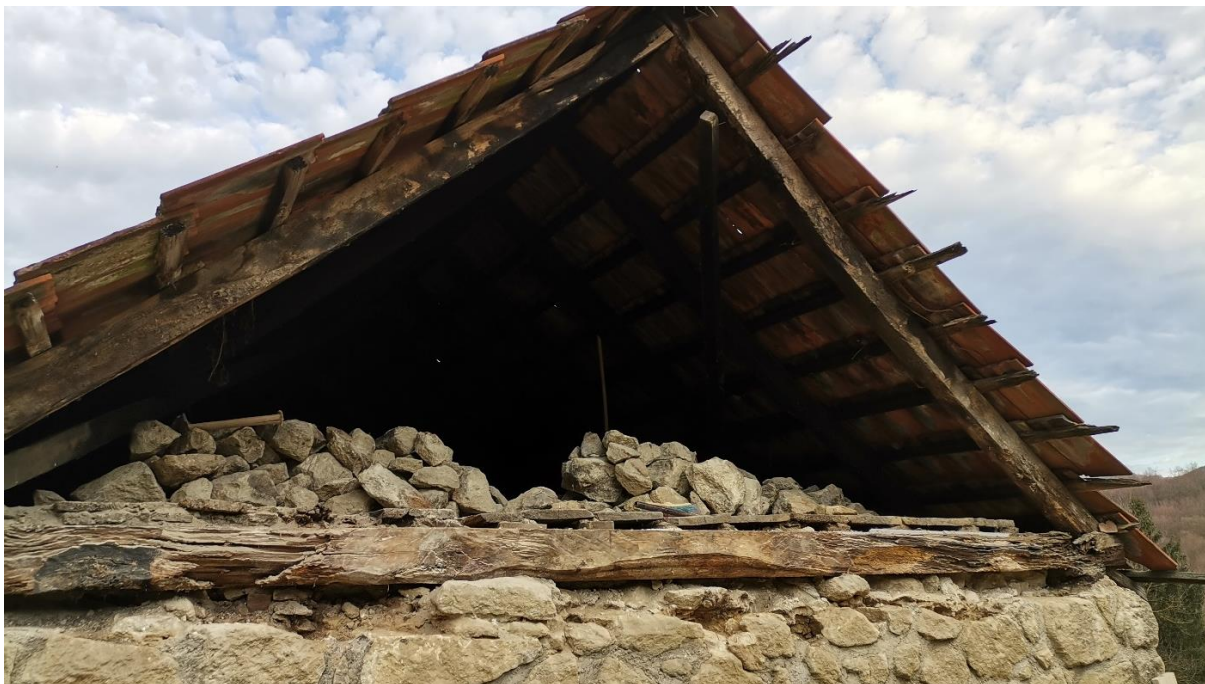
Slika 5.30: Rušenje zabatnog zida

Čelične zatege su svojedobno služile svrsi, no s obzirom na starost i koroziju, njihova funkcija više nije zadovoljavajuća. Prilikom obnove zidova ne preporuča se vaditi čelične zatege već ih ostaviti izvorno unutar zidova. Obavezna je izrada horizontalnih serklaža.

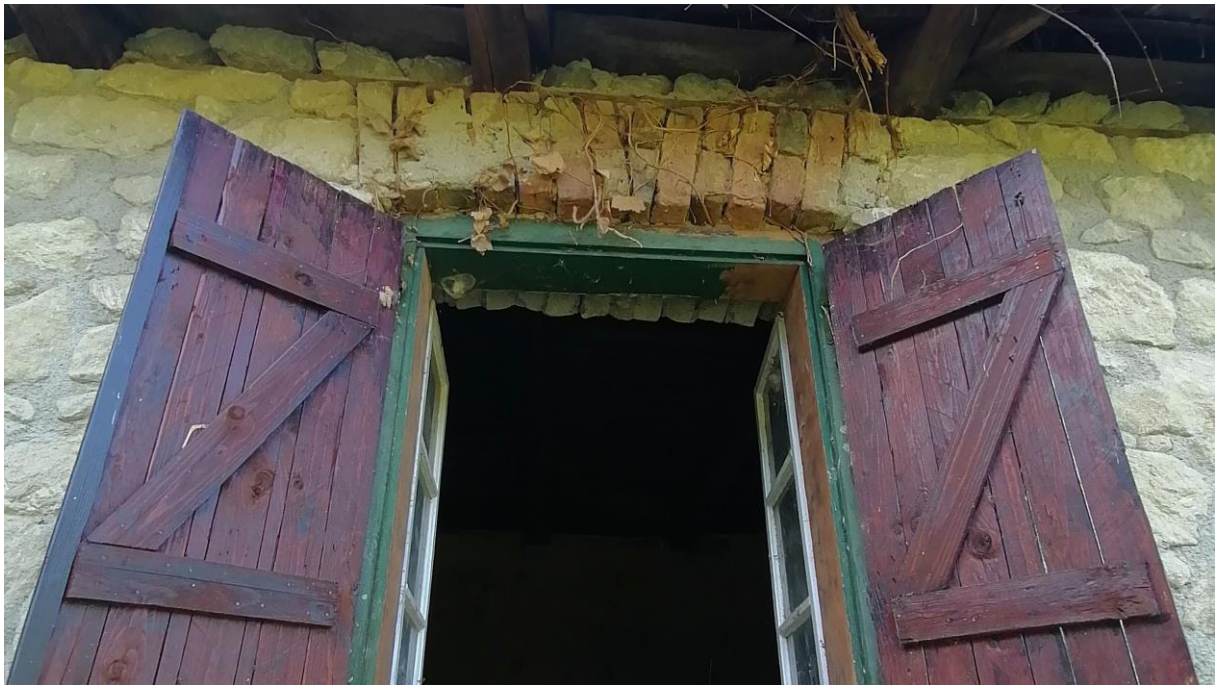
Slika 5.59: Izgled nadvoja prije restauracije

Slike prikazuju stanje nadvoja prije zahvata sanacije te poslije. Vidljivo je kako opeka nije položena vertikalno na ravninu oplata, već je svaka opeka nakošena, krenuvši od sredine na lijevu i desnu stranu. Kako bi iskošenje opeka bilo moguće, u sredini nadvoja potrebna je klinasti segment. Ukošenje je vrlo važno kako bi opeka ugrađena u nadvoj držala sama sebe, stvarajući tlak. Ovakav način izrade nadvoja vrlo je uobičajeni za stare građevine.

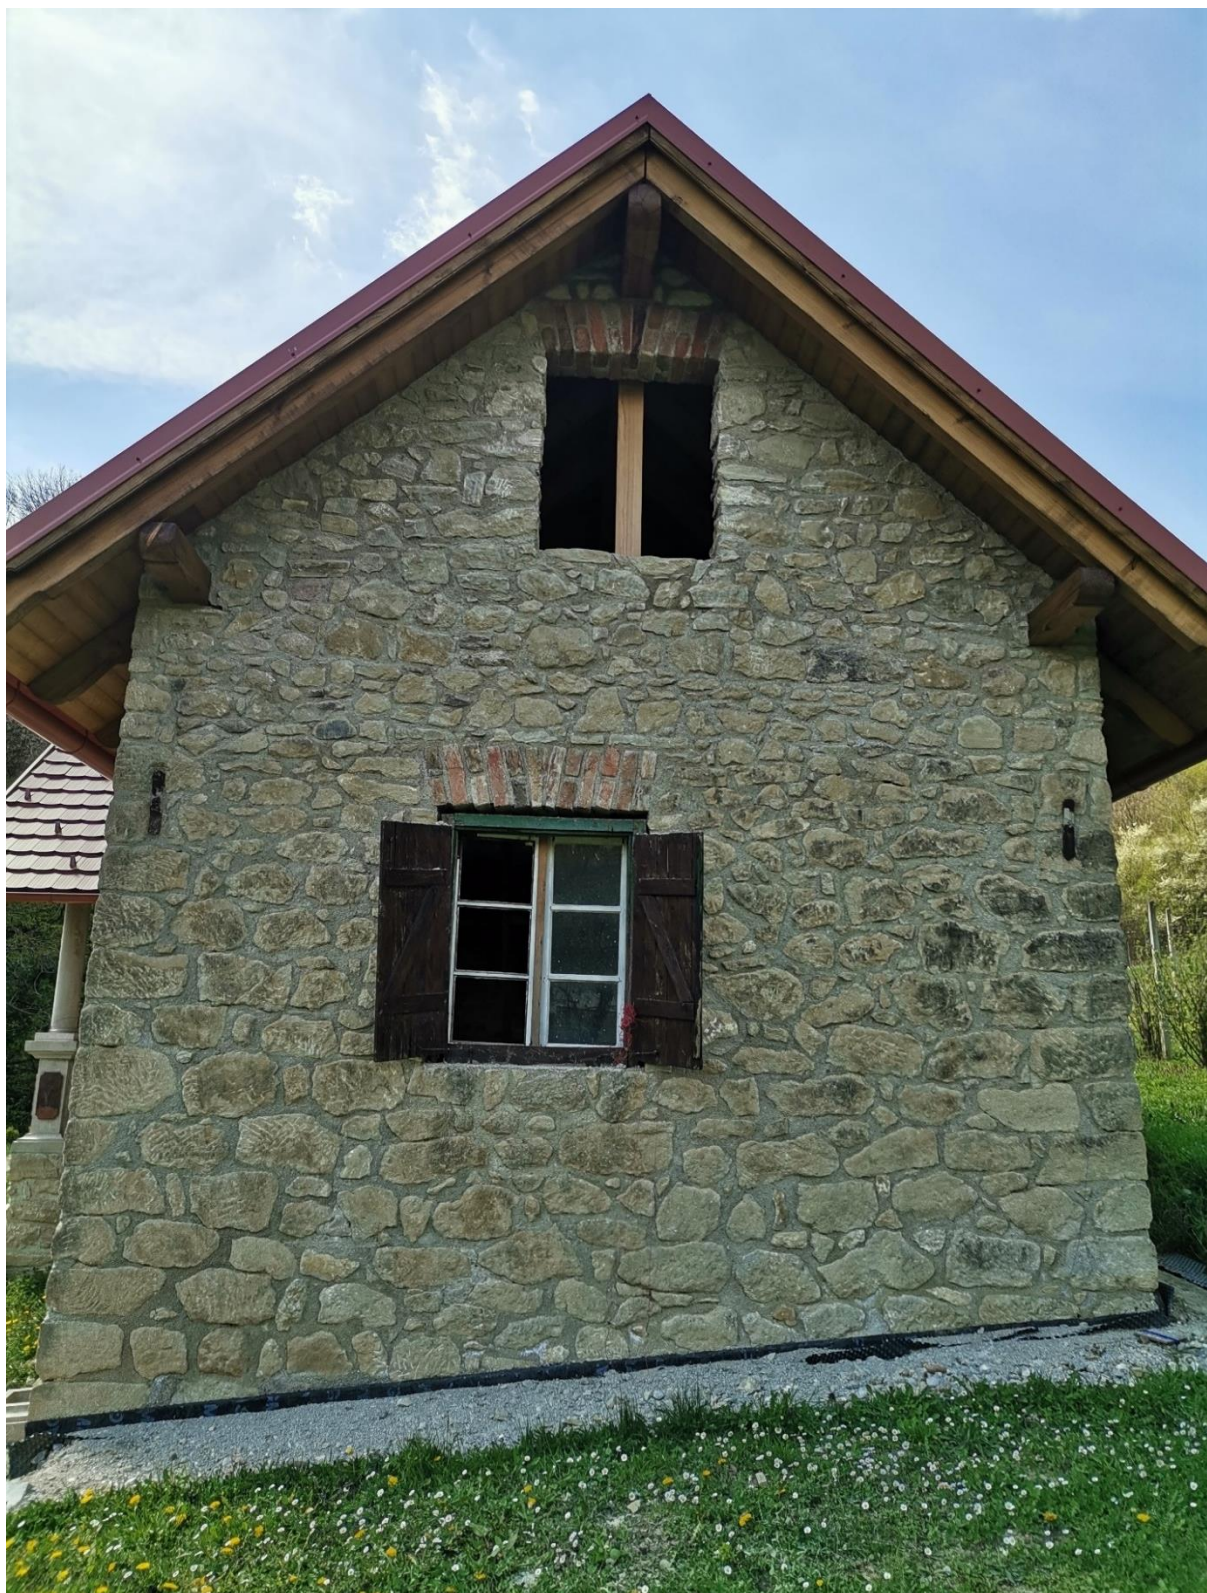
Slika 5.68: Prikaz konačnog izgleda nadvoja od opeke (donji prozor) i nadvoja od armiranog betona i opeke (gornji prozor)

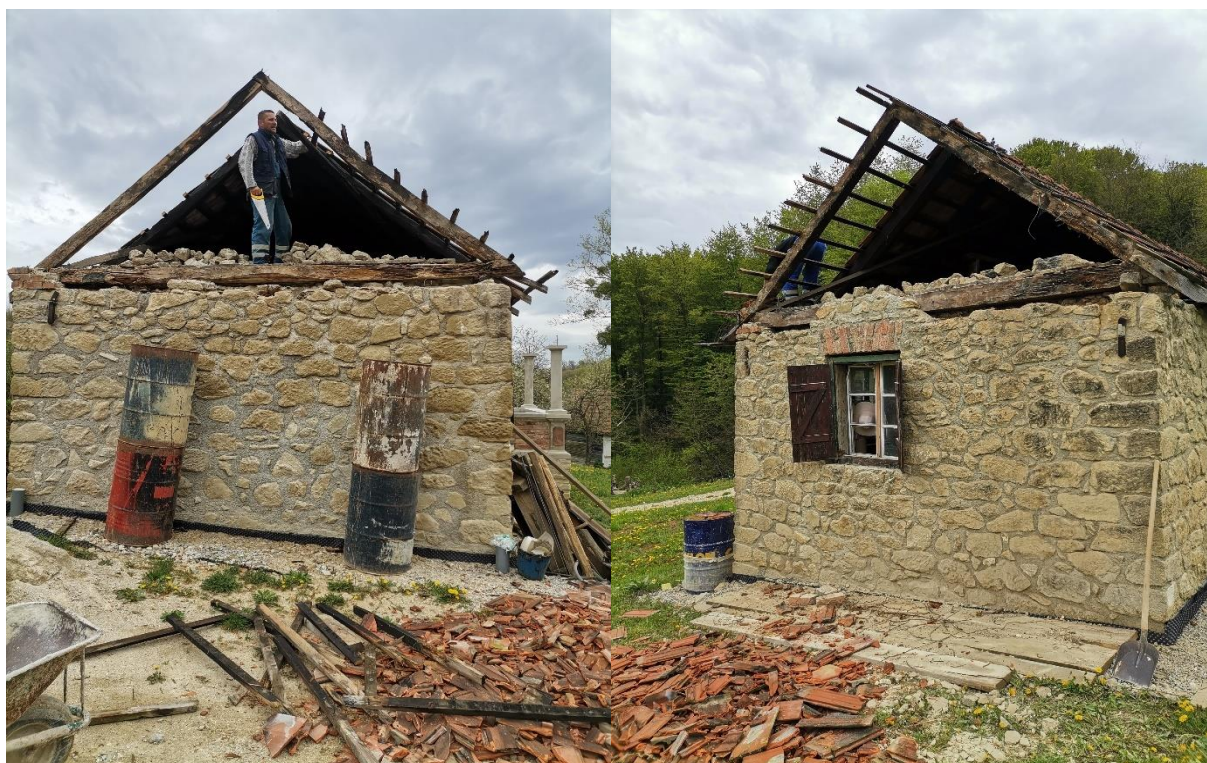
Slika 5.69: Segmentno rušenje krova s istočne i zapadne strane bliži kadar

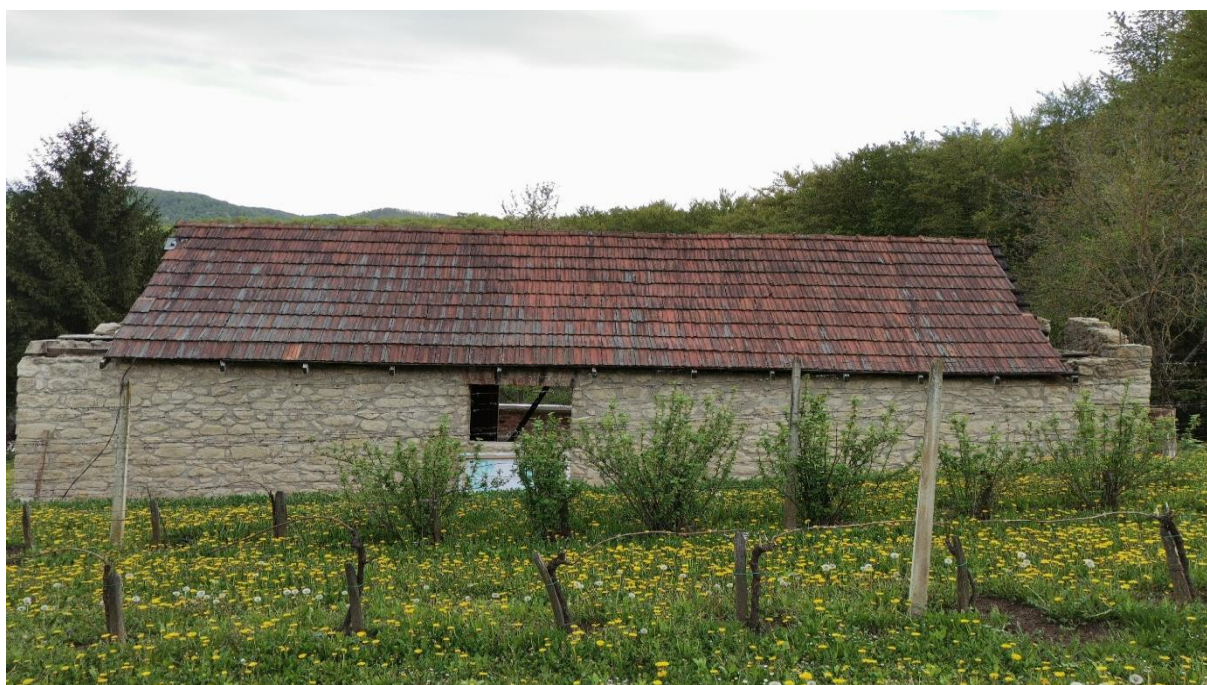
Slika 5.70: Segmentno rušenje krova s istočne i zapadne strane dalji kadar

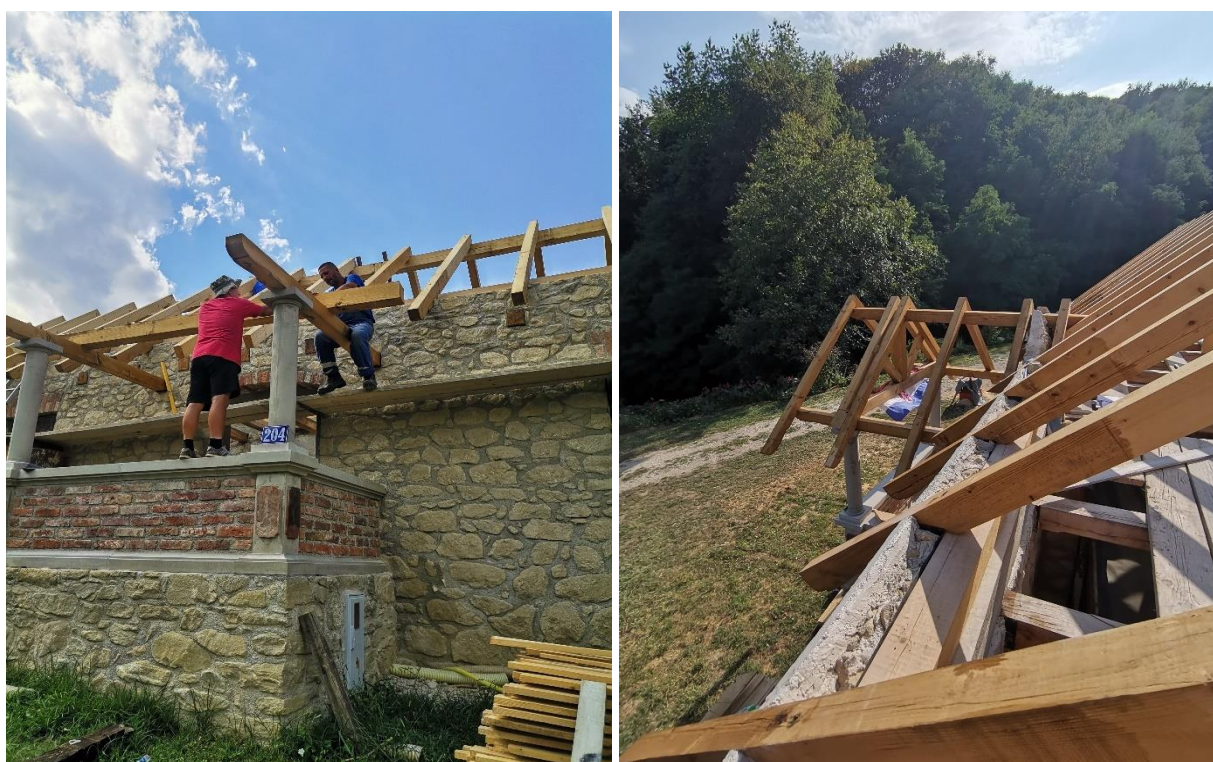
Slika 5.85: Izrada krova terase

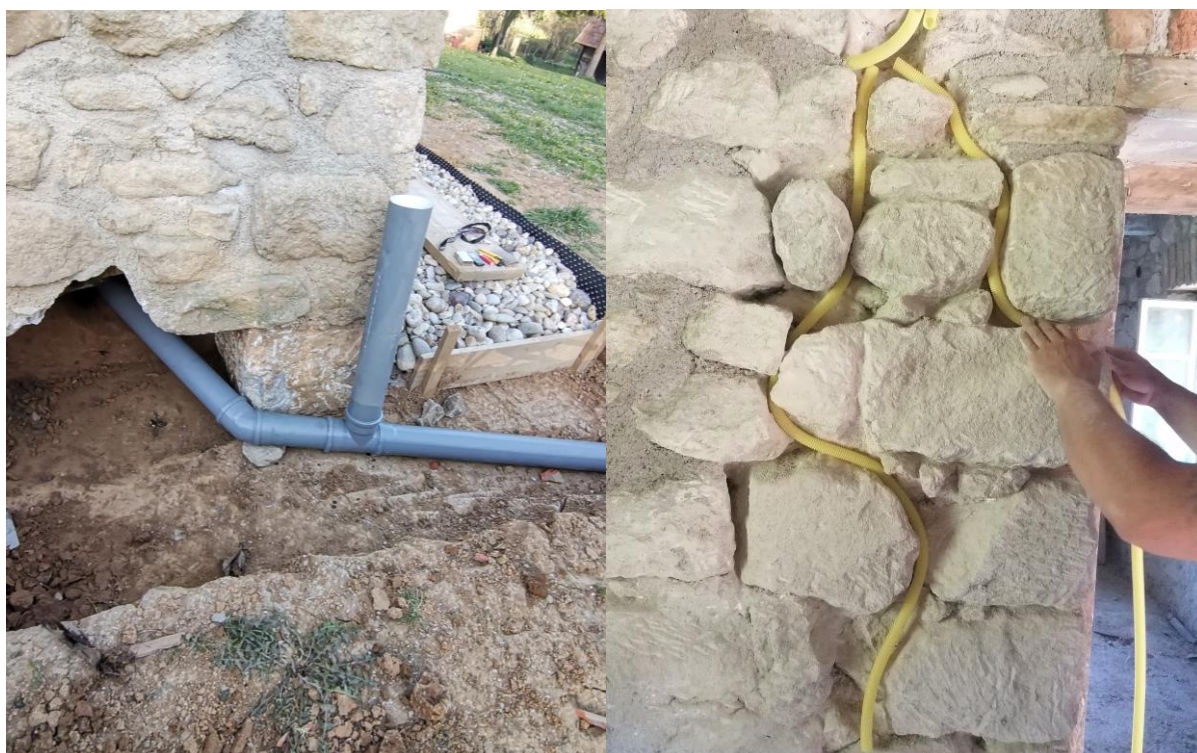
Slika 5.90: Provlačenje bužira za struju (desno) i cijevi za kanalizaciju (lijevo)

Objekt nema postojećih instalacija. Budući da je riječ o tradicionalnoj kamenoj kući, zbog estetskih vrijednosti je potrebno „sakriti“ navedene instalacije. Unutar objekta su samo pojedini zidovi žbukani, pa nije bilo moguće instalacije postaviti ispod žbuke već je na ovom objektu to izvedeno tako da su se bužiri za elektro instalacije uvodili unutar fuga prije fugiranja. Slika 5.90 (desno) i Slika 5.91 prikazuju krivine dobivene prilikom provlačenja bužira. Drugačiji način nije bio izvediv. Važno je da oni budu što blažih krivina, kako bi se nesmetano kasnije provukle žice. Uz to, treba imati na umu postavljanje priključnog mjernog ormarića za struju, budući da je on većih dimenzija. Za to je potrebno predvidjeti pristupačno mjesto ugradnje, a ugradnja u kamen može predstavljati određene prepreke. Priključni mjerni ormarići ugrađuju se izvan objekta, pa je odabrano mjesto ugradnje u podnožju terase. Prilikom izrade zida terase ostavljena je niša dovoljnih dimenzija za ugradnju spomenutog ormarića. Ugradnja priključnog mjernog ormarića prikazana je na Slika 5.92.

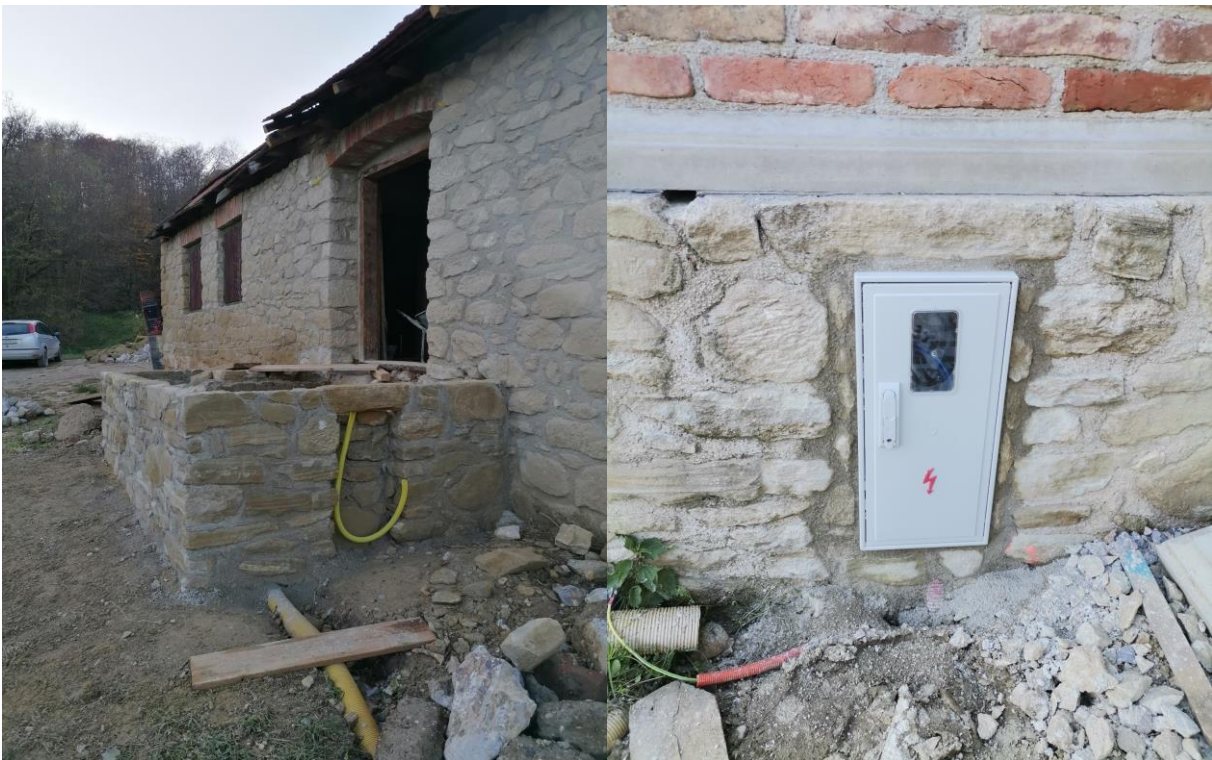
Slika 5.92: Ugradnja priključnog mjernog ormarića u nišu

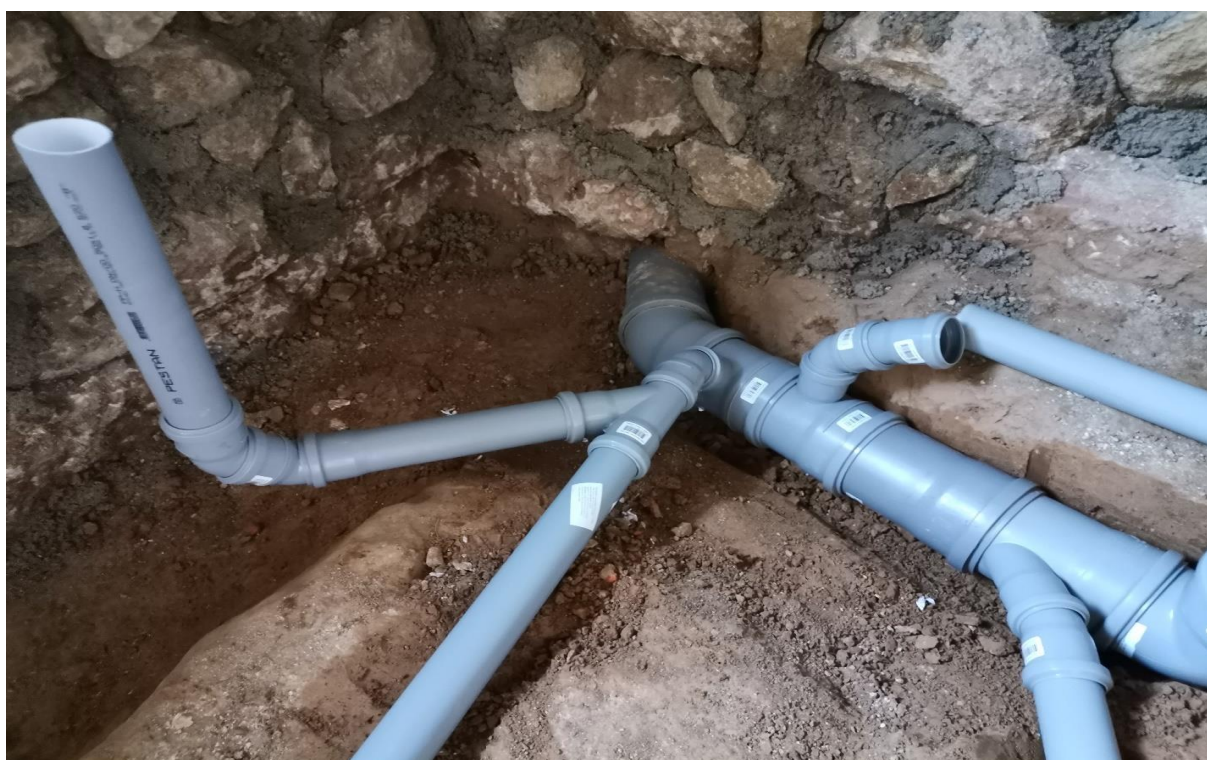
Slika 5.94: Postavljanje odvodnih i kanalizacionih cijevi

Ugradnja cijevi za odvodnju i kanalizaciju provedena je prije zasipavanja poda kamenim tučencem i betoniranja armirano – betonskih ploča. Cijevi su provedene jednostavno, uz što kraći izlaz i što blaže kutove koljena. Sve cijevi moraju imati pad kako bi se osigurala nesmetana odvodnja. Kanalizacijska cijev izvedena je iz objekta za vrijeme podzidavanja temelja. Na kanalizacijsku cijev se veže i cijev s oluka pa je time osigurana i odvodnja oborinskih voda s krova.

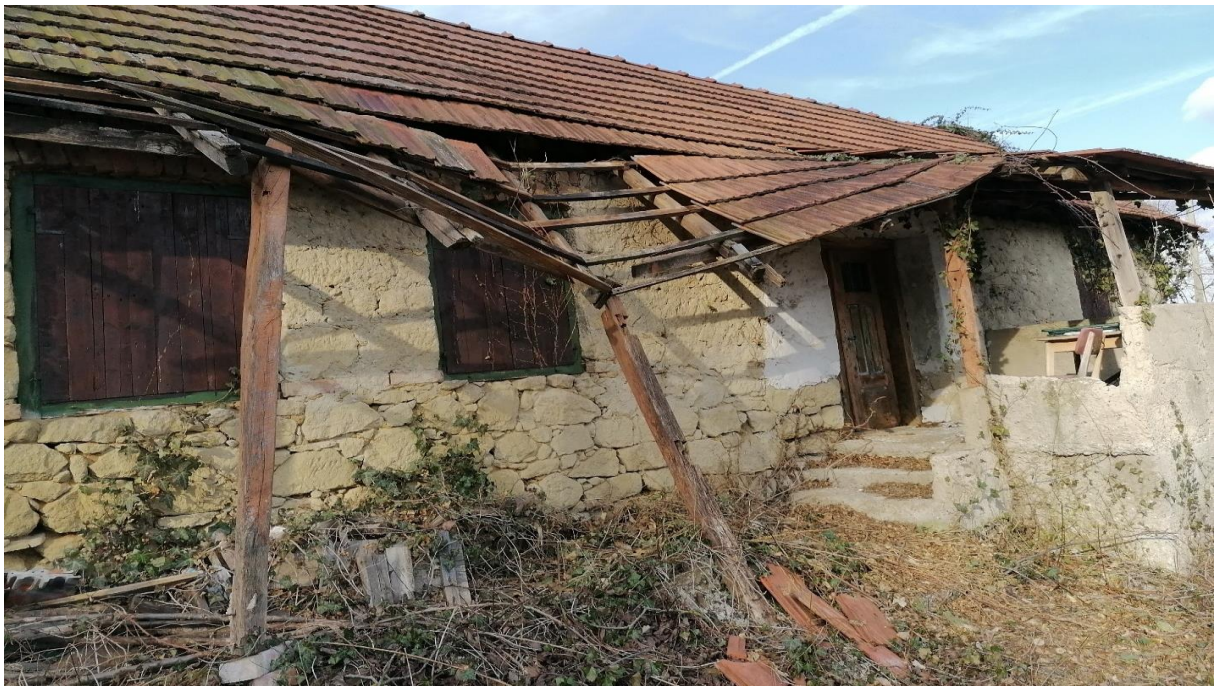
Slika 5.95: Izgled postojeće terase na objektu

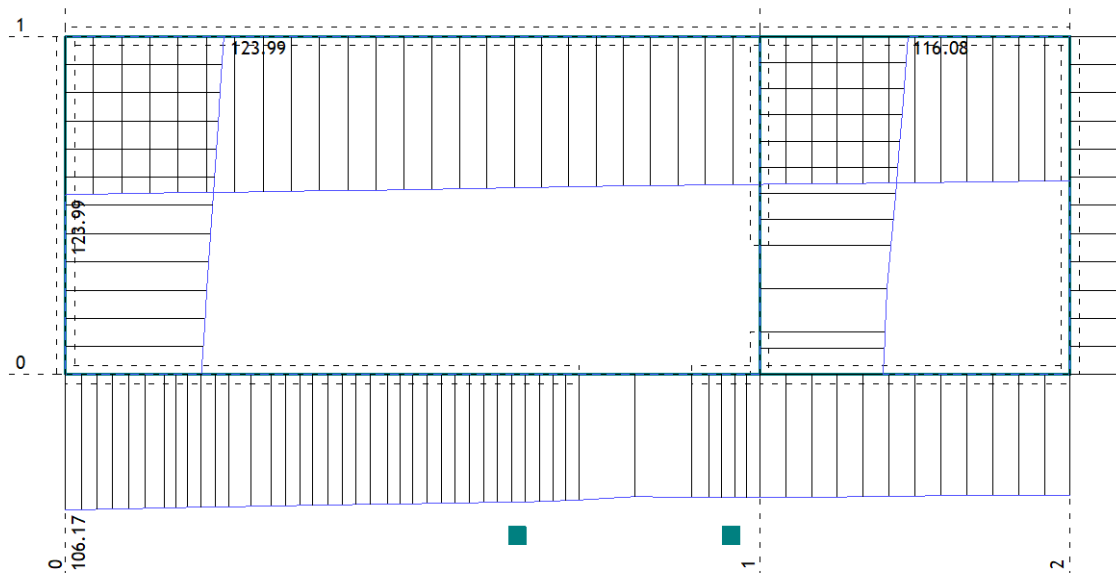
Nivo: TEREN [0.00 m]

Utjecaji u lin. ležaju: max σ_{tla} = 123.99 / min σ_{tla} = 94.46 kN/m²

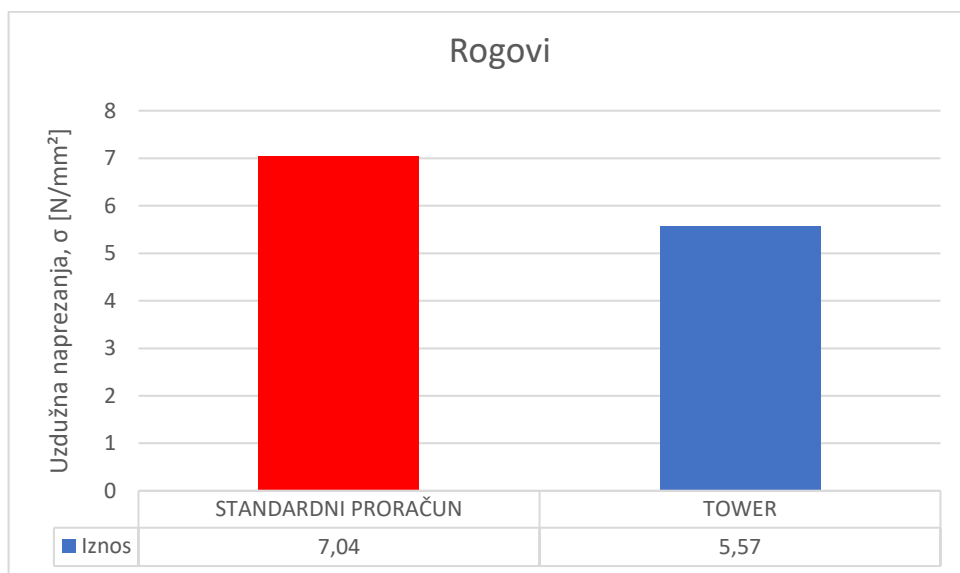
Graf 6. Usporedba uzdužnih naprezanja kod rogova

Uzdužna naprezanja kod ručnog proračuna su također 20% veća u odnosu na proračun u Tower programu. U Tower-u je iznos 5,57 N/mm², dok je kod ručnog proračuna 7,04 N/mm².

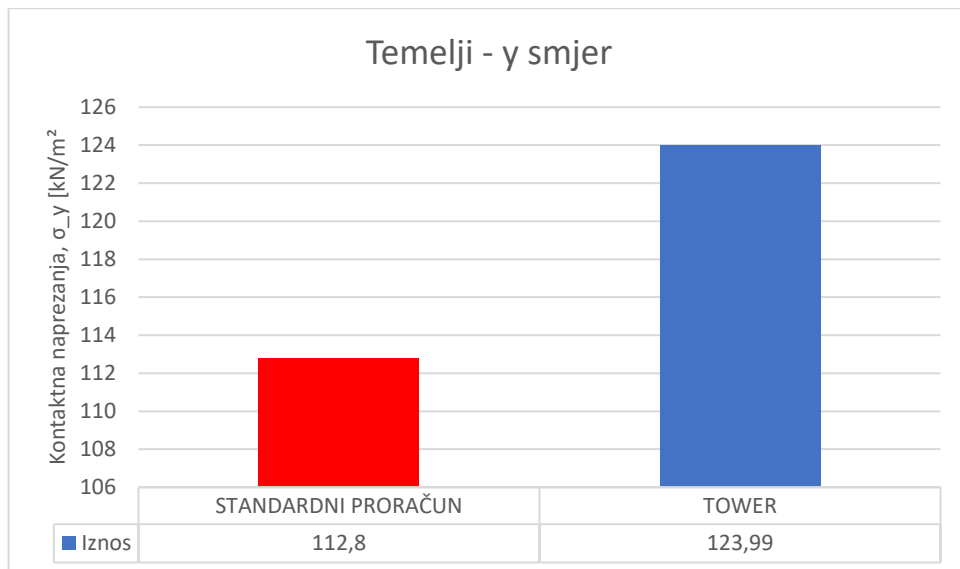
Graf 8: Usporedba kontaktnih naprezanja kod temelja u y smjeru

Iz grafa 8 može se zaključiti da je razlika iznosa kontaktnih naprezanja, dobivenih pomoću dvije različite metode, malih vrijednosti u x smjeru. Razlika iznosi manje od 10%. Standardnim proračunom je dobiven iznos kontaktnog naprezanja od 112,8 kN/m², dok je u Tower-u je dobivena vrijednost veća za 11,19 kN/m² te ona iznosi 123,99 kN/m².
