Master's thesis / Diplomski rad

**REVITALIZACIJA AUTOHTONE KAMENE KUĆE U
KONTINENTALNOM DIJELU HRVATSKE S
NAGLASKOM NA DETALJE IZVEDBE**

Iris Žuti

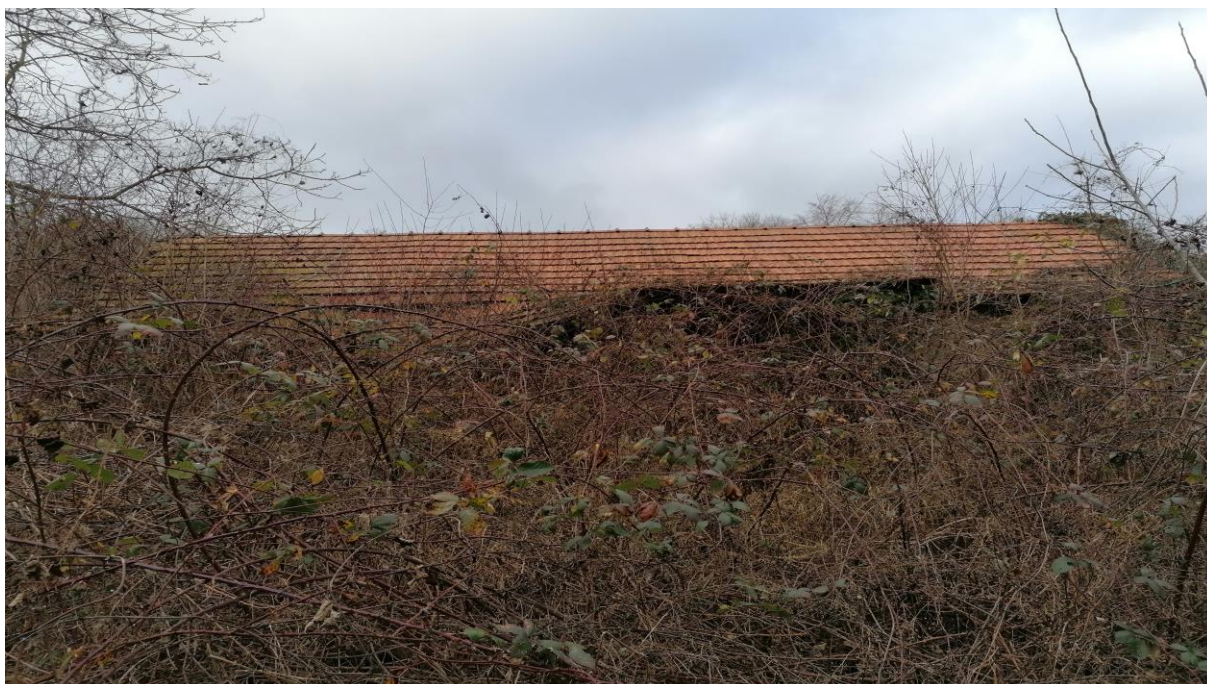
Slika 3.4: Zatečeno stanje – jugoistočno pročelje (bliži kadar)

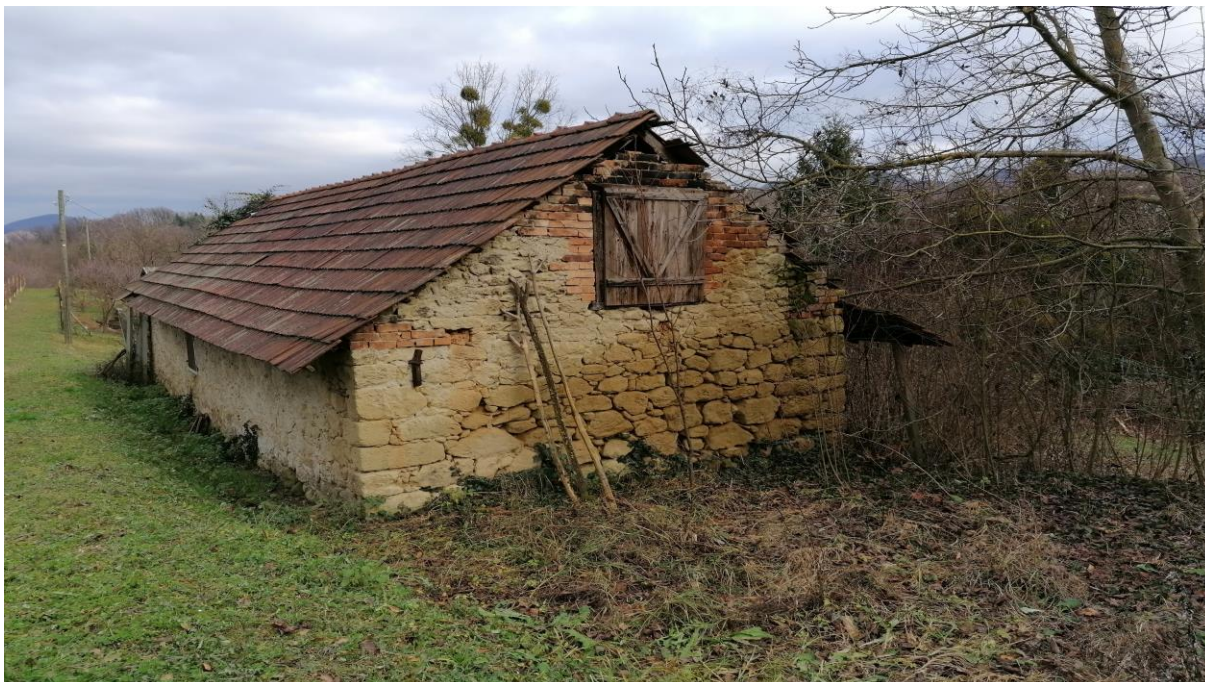
Slika 3.8: Zatečeno stanje – sjeverozapadno pročelje

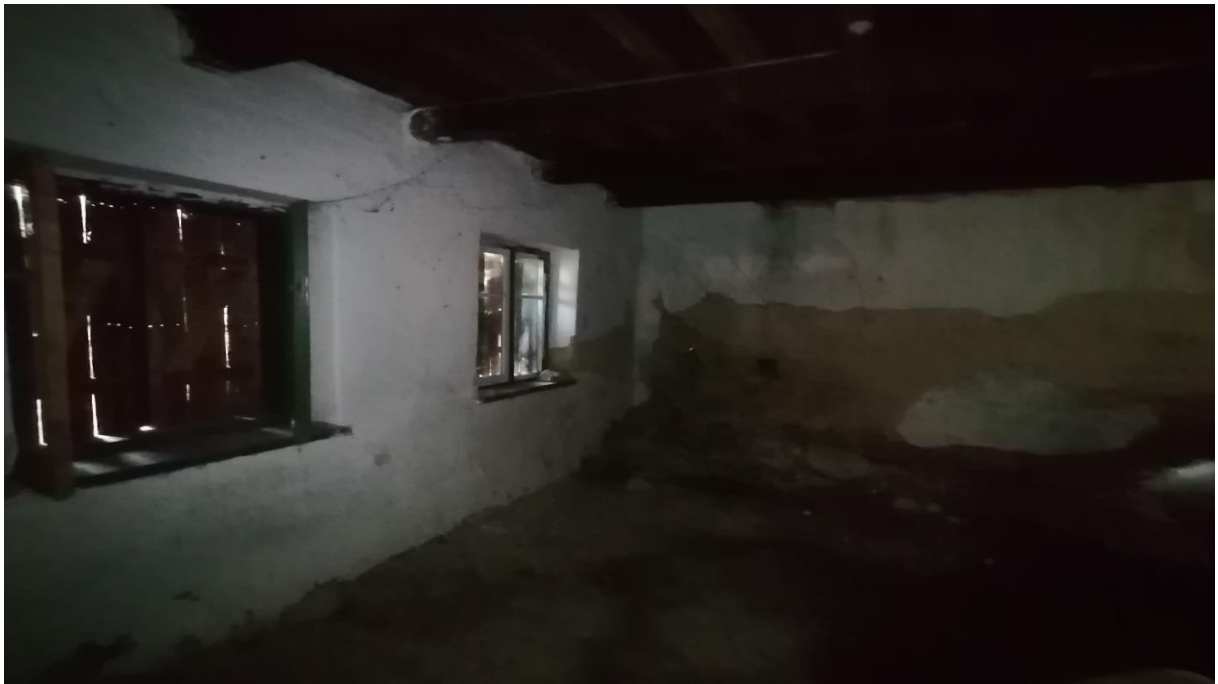
Slika 3.17: Stanje unutrašnjih zidova – prostorija 1

OCJENA: DJELOMIČNO ZADOVOLJAVA → nema velikih konstruktivnih oštećenja, velikih pukotina ni samourušavanja, ali je potrebna detaljna sanacija zidova fugiranjem, izrada serklaža, uklanjanje raslinja te sprječavanje vlage izradom hidroizolacije i drenaže. [5]

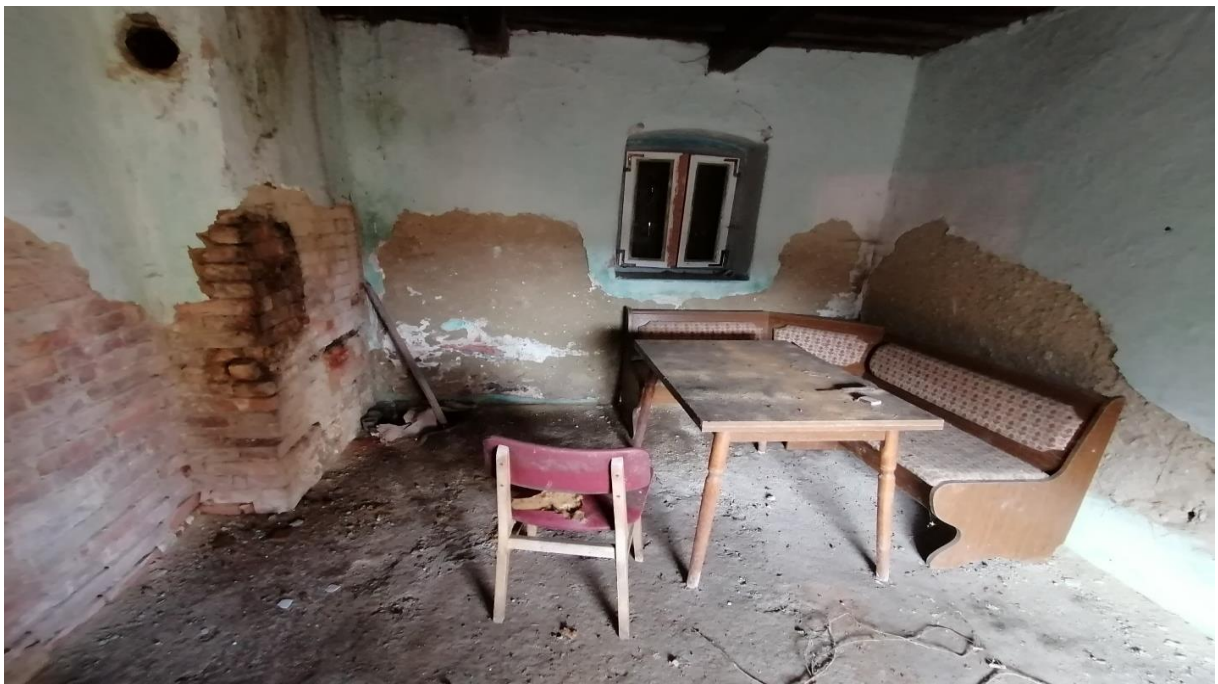
Slika 3.18: Stanje unutrašnjih zidova – prostorija 2

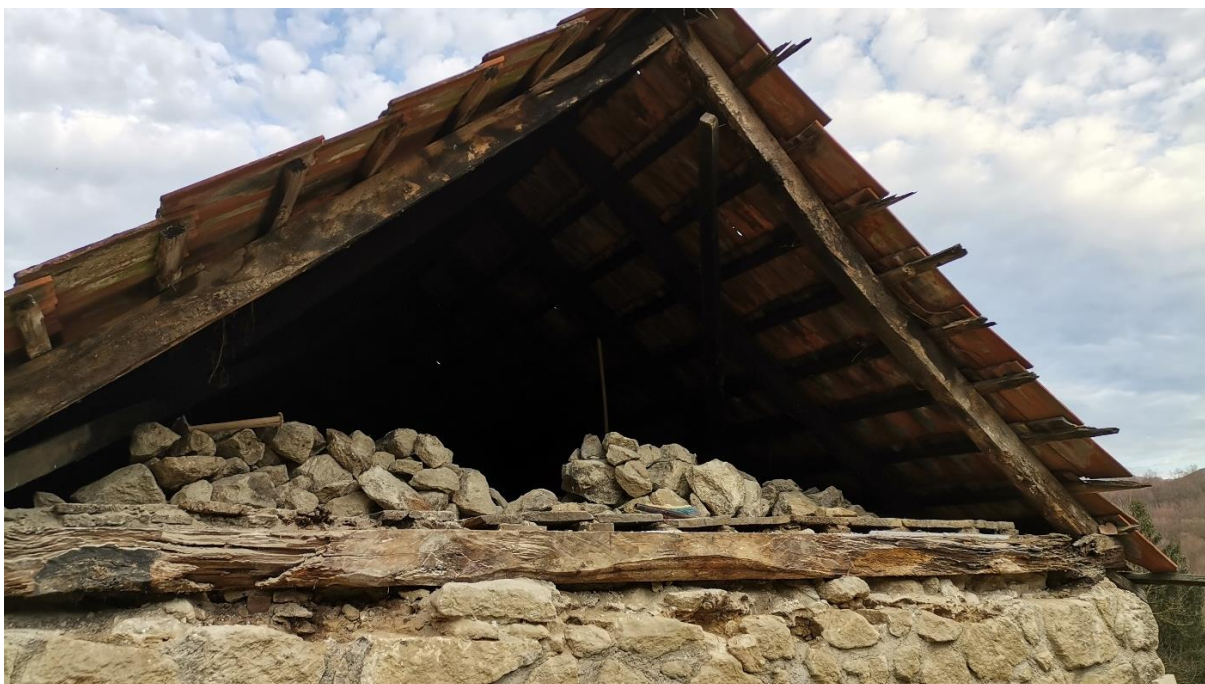
Slika 5.30: Rušenje zabatnog zida

Čelične zatege su svojedobno služile svrsi, no s obzirom na starost i koroziju, njihova funkcija više nije zadovoljavajuća. Prilikom obnove zidova ne preporuča se vaditi čelične zatege već ih ostaviti izvorno unutar zidova. Obavezna je izrada horizontalnih serklaža.

Kod ovog objekta je specifično da serklaže treba izvesti u dvije razine. Standardna izvedba u jednoj razini nije izvediva zbog pojedinih detalja. Naime, prvi detalj su grednici koje je potrebno zamijeniti, ukoliko se grednici postavljaju na jednaku visinu i mjesto kao što su izvorni, dimenzija serklaža koju je moguće izvesti ispod njih, nije zadovoljavajuća jer bi u tom slučaju bila 12 x 12 cm. Ako pak bi se izradio serklaž većih dimenzija ispod grednika, povećala bi se svjetla visina prostorije u prizemlju, a zapravo je cilj postići to u potkrovlju zbog buduće namjene građevine.

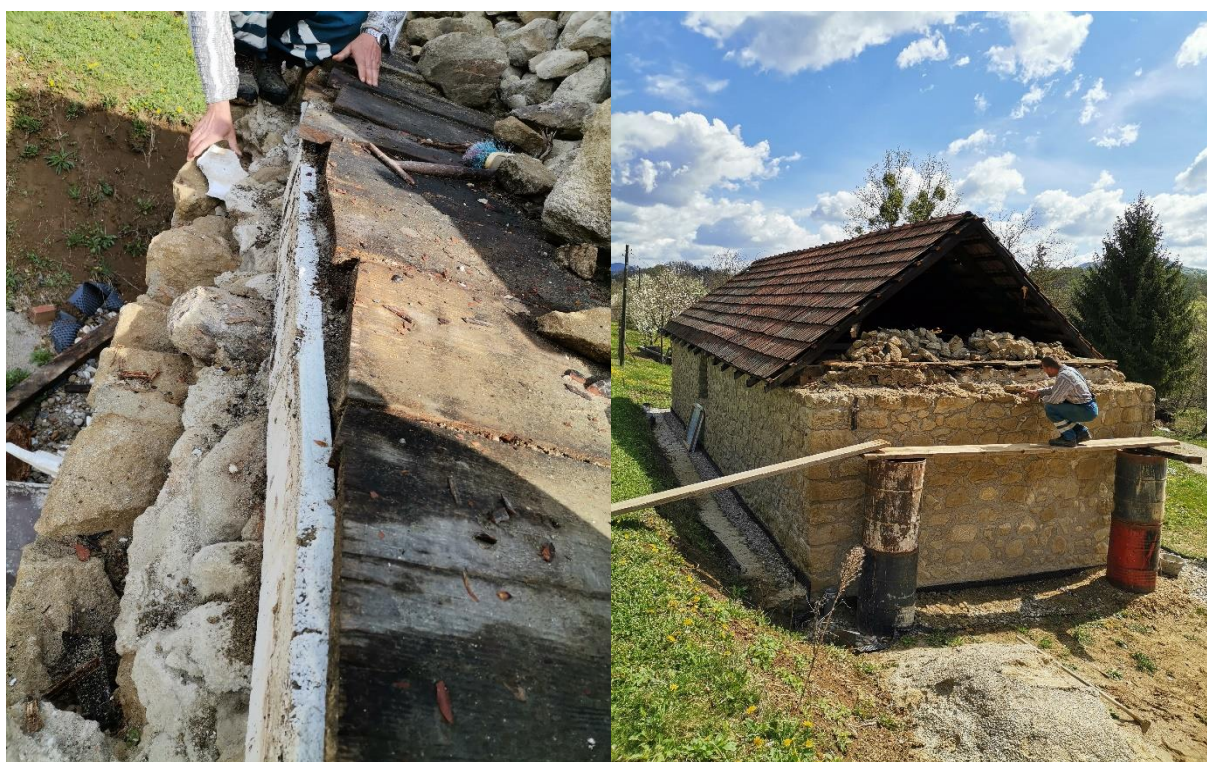
Slika 5.31: Uklanjanje grede u zabatnom zidu
