Revitalizacija autohtone kamene kuće u kontinentalnom dijelu Hrvatske s naglaskom na detalje izvedbe

Master's thesis / Diplomski rad

DIPLOMSKI RAD br. 87/GRD/2023

**REVITALIZACIJA AUTOHTONE KAMENE KUĆE U
KONTINENTALNOM DIJELU HRVATSKE S
NAGLASKOM NA DETALJE IZVEDBE**

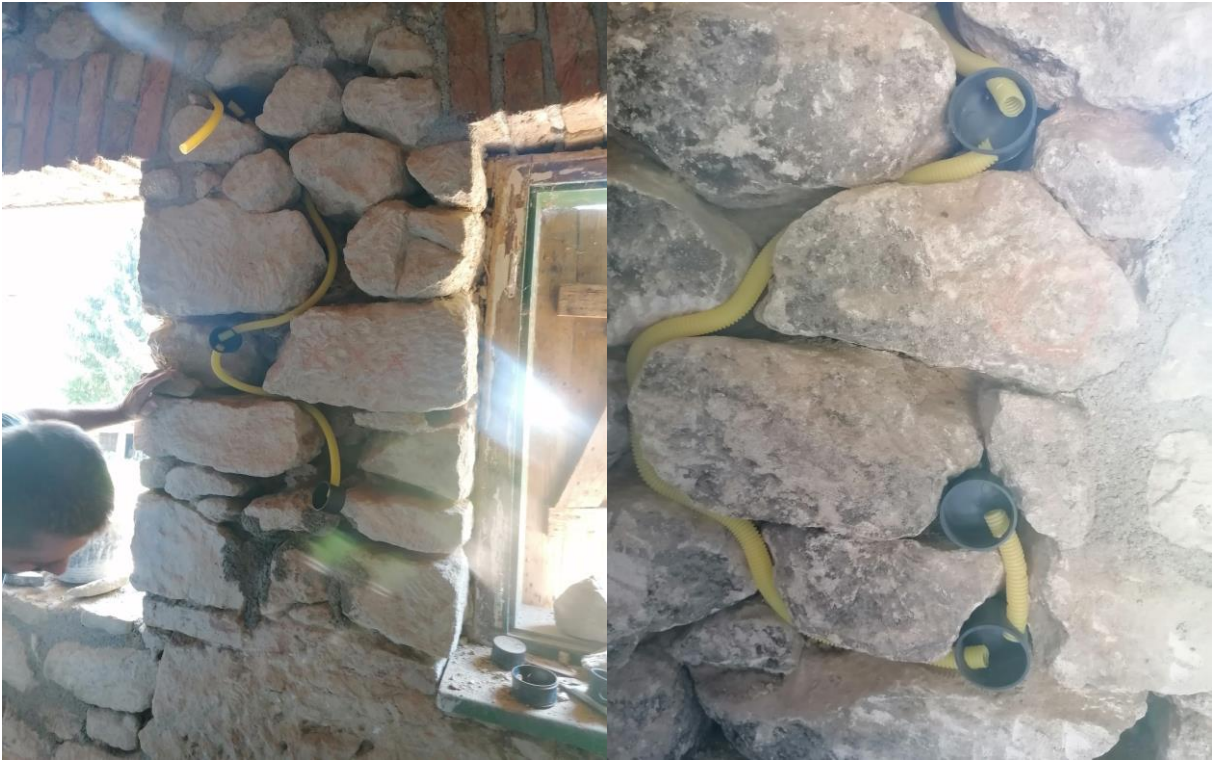
Slika 5.91: Postavljanje božira za struju

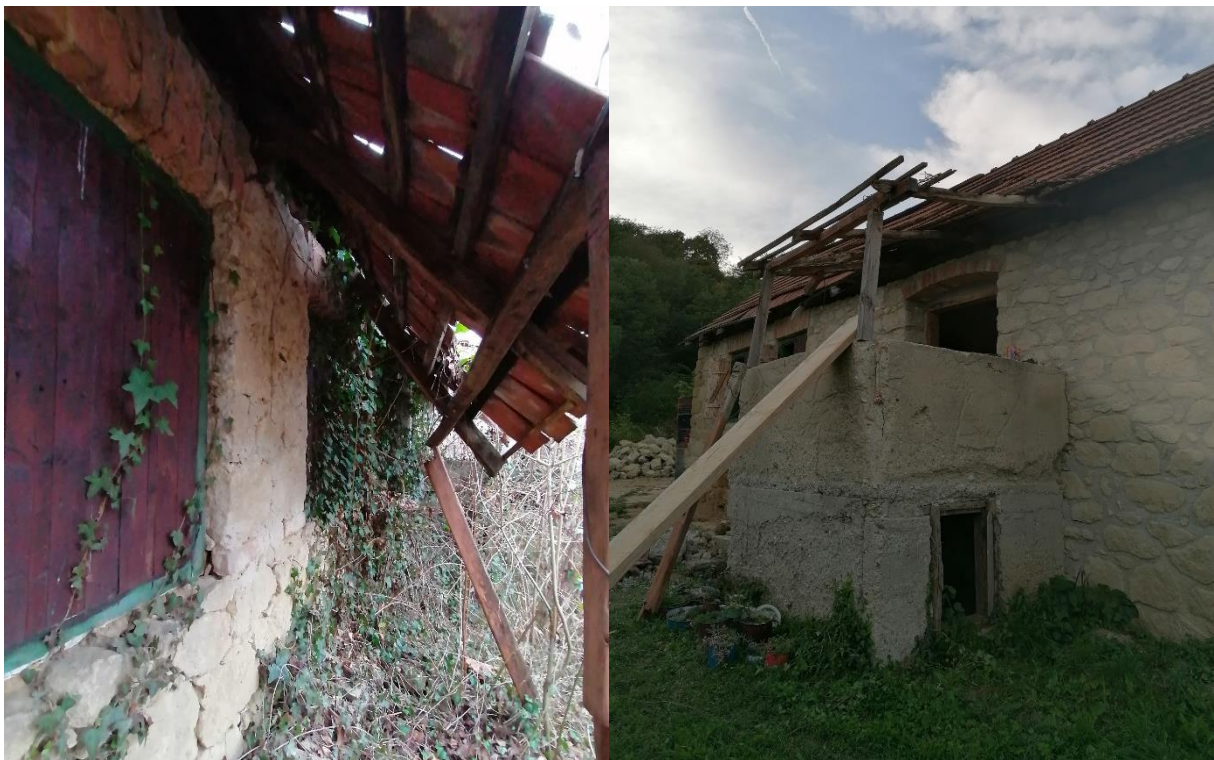
Slika 5.96: Izgled postojeće terase na objektu

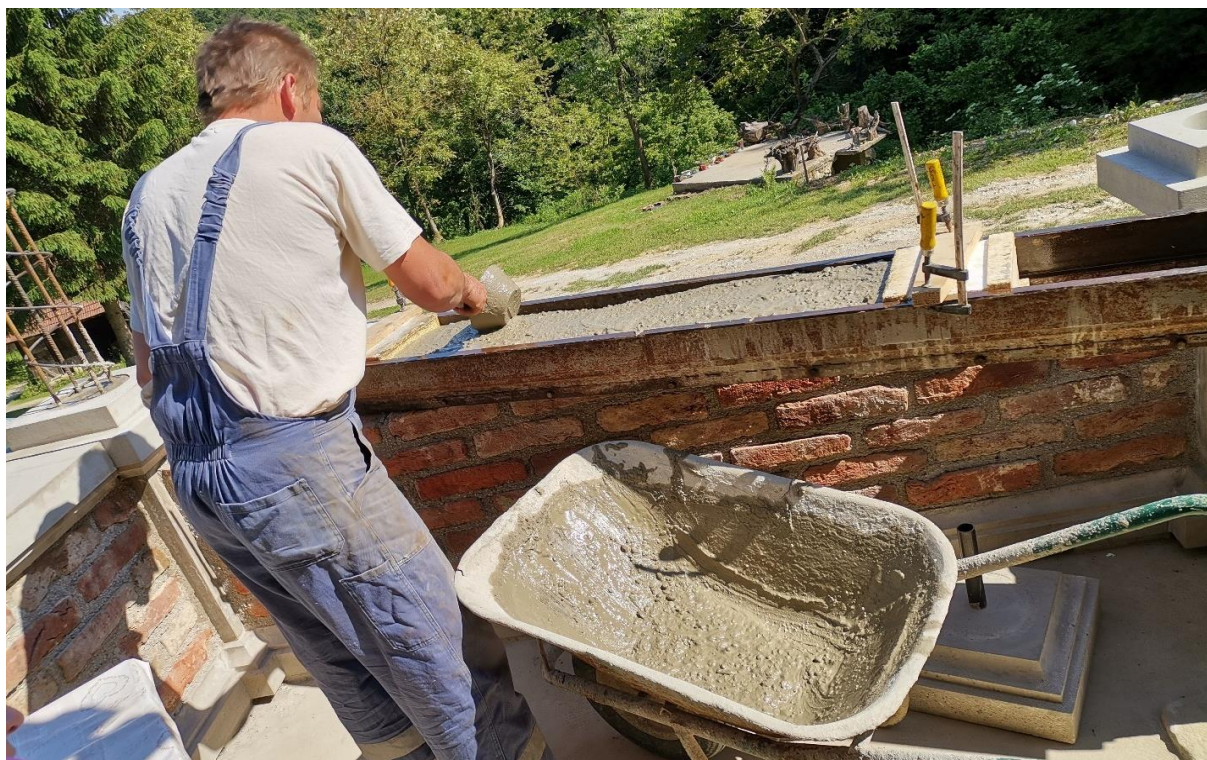
Slika 5.99: Betoniranje rukohvata ograde

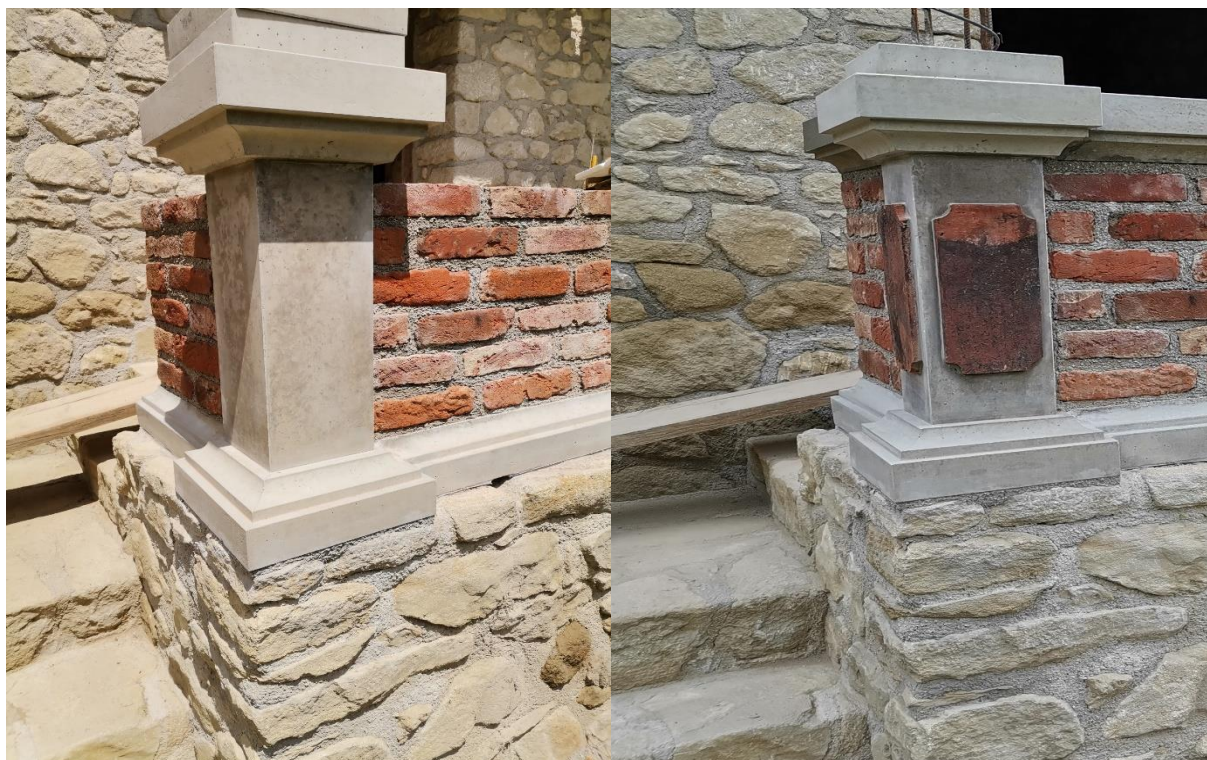
lijepljen fleksibilnim ljepilom na podlogu. Zatim se na njih sazidao zid od opeke, a iznad njega je betoniran rukohvat u limenom kalupu. Na uglovima donjih segmenta stupova, dodani su dekorativni elementi rezani od starog biber crijepa (Slika 5.101).

Slika 5.101: Izgled stupa terase prije i poslije dodavanja dekorativnog elementa
