# Cjelovita obnova potresom oštećene građevine javne namjene u Sisku uz usporedni proračun nosivosti i uporabivosti

**CJELOVITA OBNOVA POTRESOM OŠTEĆENE  
GRAĐEVINE JAVNE NAMJENE U SISKU UZ  
USPOREDNI PRORAČUN NOSIVOSTI I  
UPORABIVOSTI**

Tema ovog diplomskog rada je cjelovita obnova zgrade javne namjene u Sisku, čija je konstrukcija oštećena prilikom potresa koji su se dogodili dana 28. i 29. prosinca 2020. Hitnim pregledom, uporabljivost predmetne građevine prema razini oštećenjima (UHS) je N2 – Neuporabljivo – zbog oštećenja.

Stanje građevine odnosno oštećenja nakon potresa su sljedeća: blaga do umjerena oštećenja nekonstruktivnih elemenata (pregradnih zidova), pukotine na nadvojima, pukotine na spoju zidova i međukatne konstrukcije. Najveće oštećenje nalazi se na drugom katu gdje spada urušeni dio zabatnog zida.

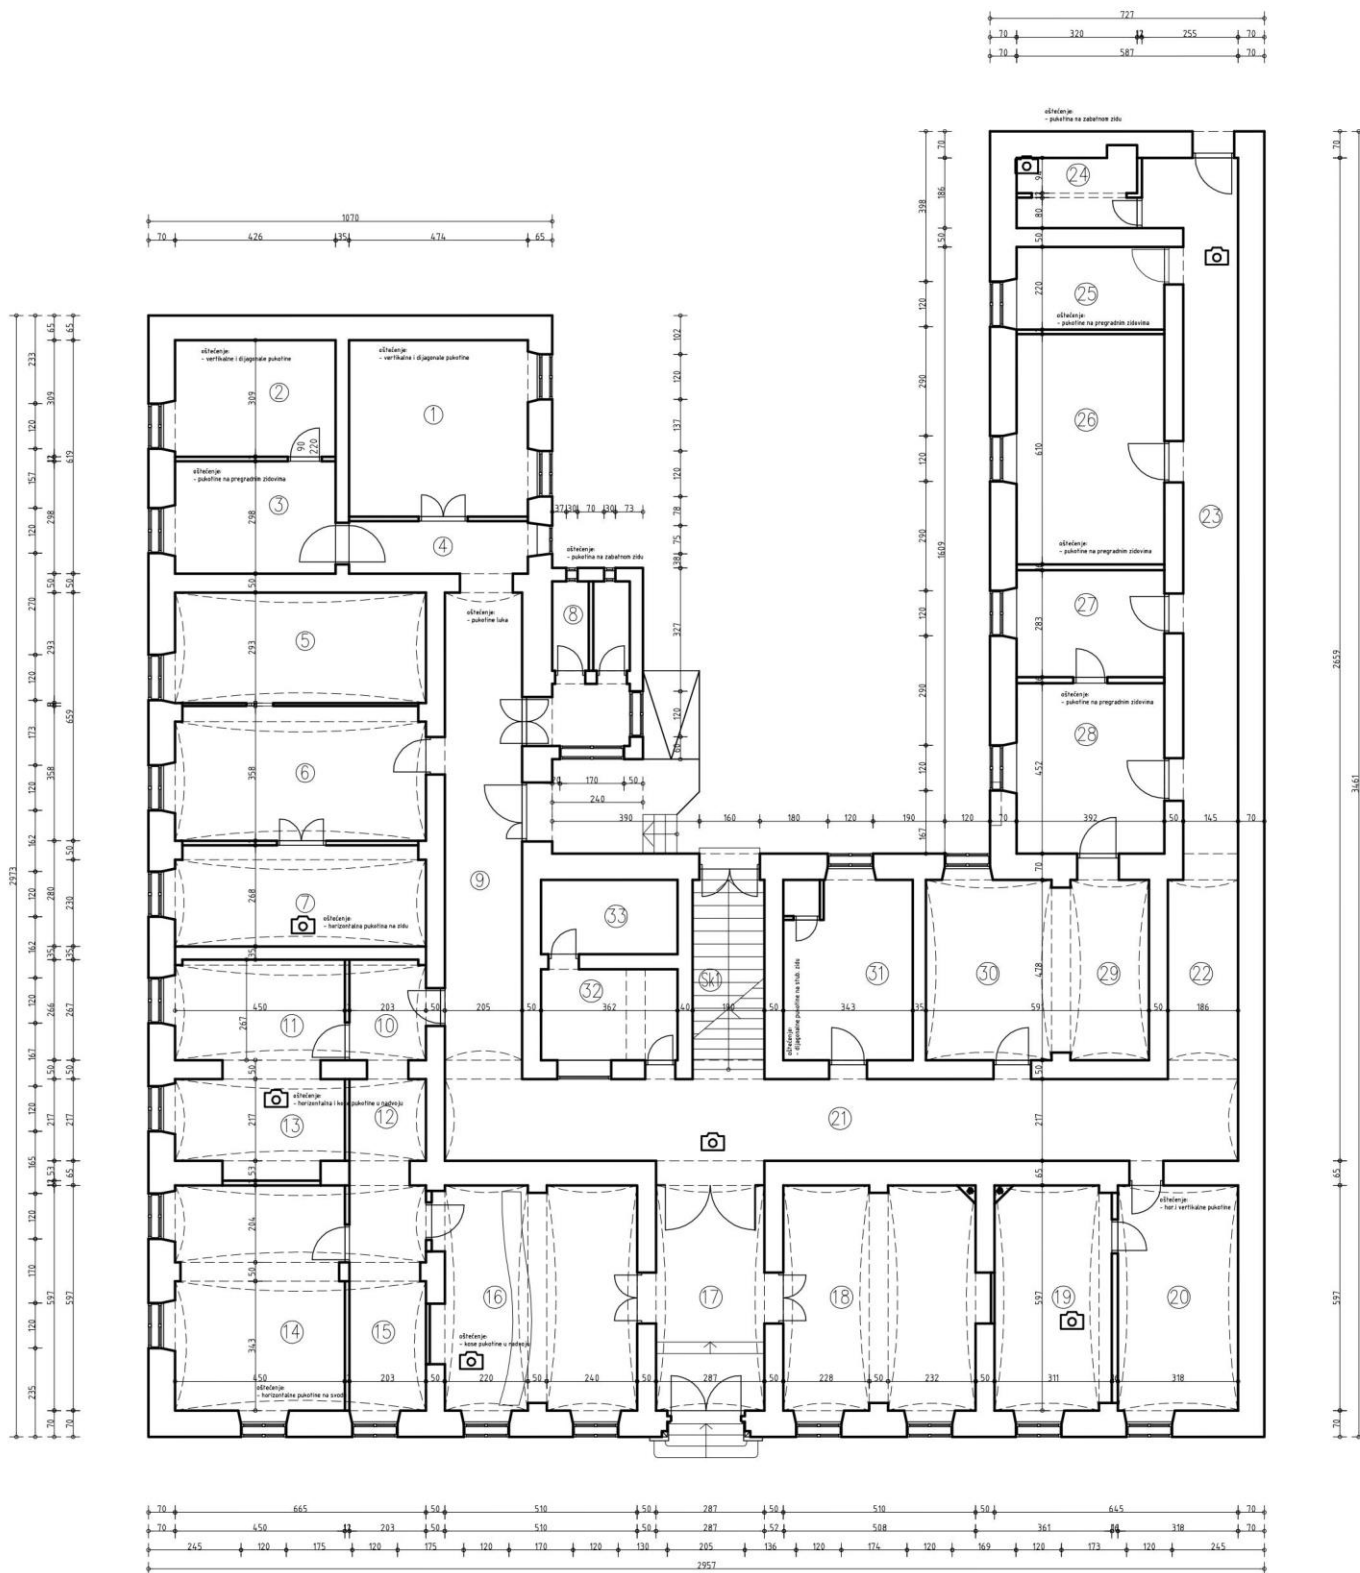
POSTOJEĆE STANJE  
TLOCRT PRIZEMLJA 1:200

Etaža prizemlja nema konstruktivnog oštećenja i ima blaga oštećenja nekonstruktivnih elemenata. Oštećenja koja se javljaju na razini prizemlja su pukotine na pregradnim zidovima, pukotine na nadvoju i luku.

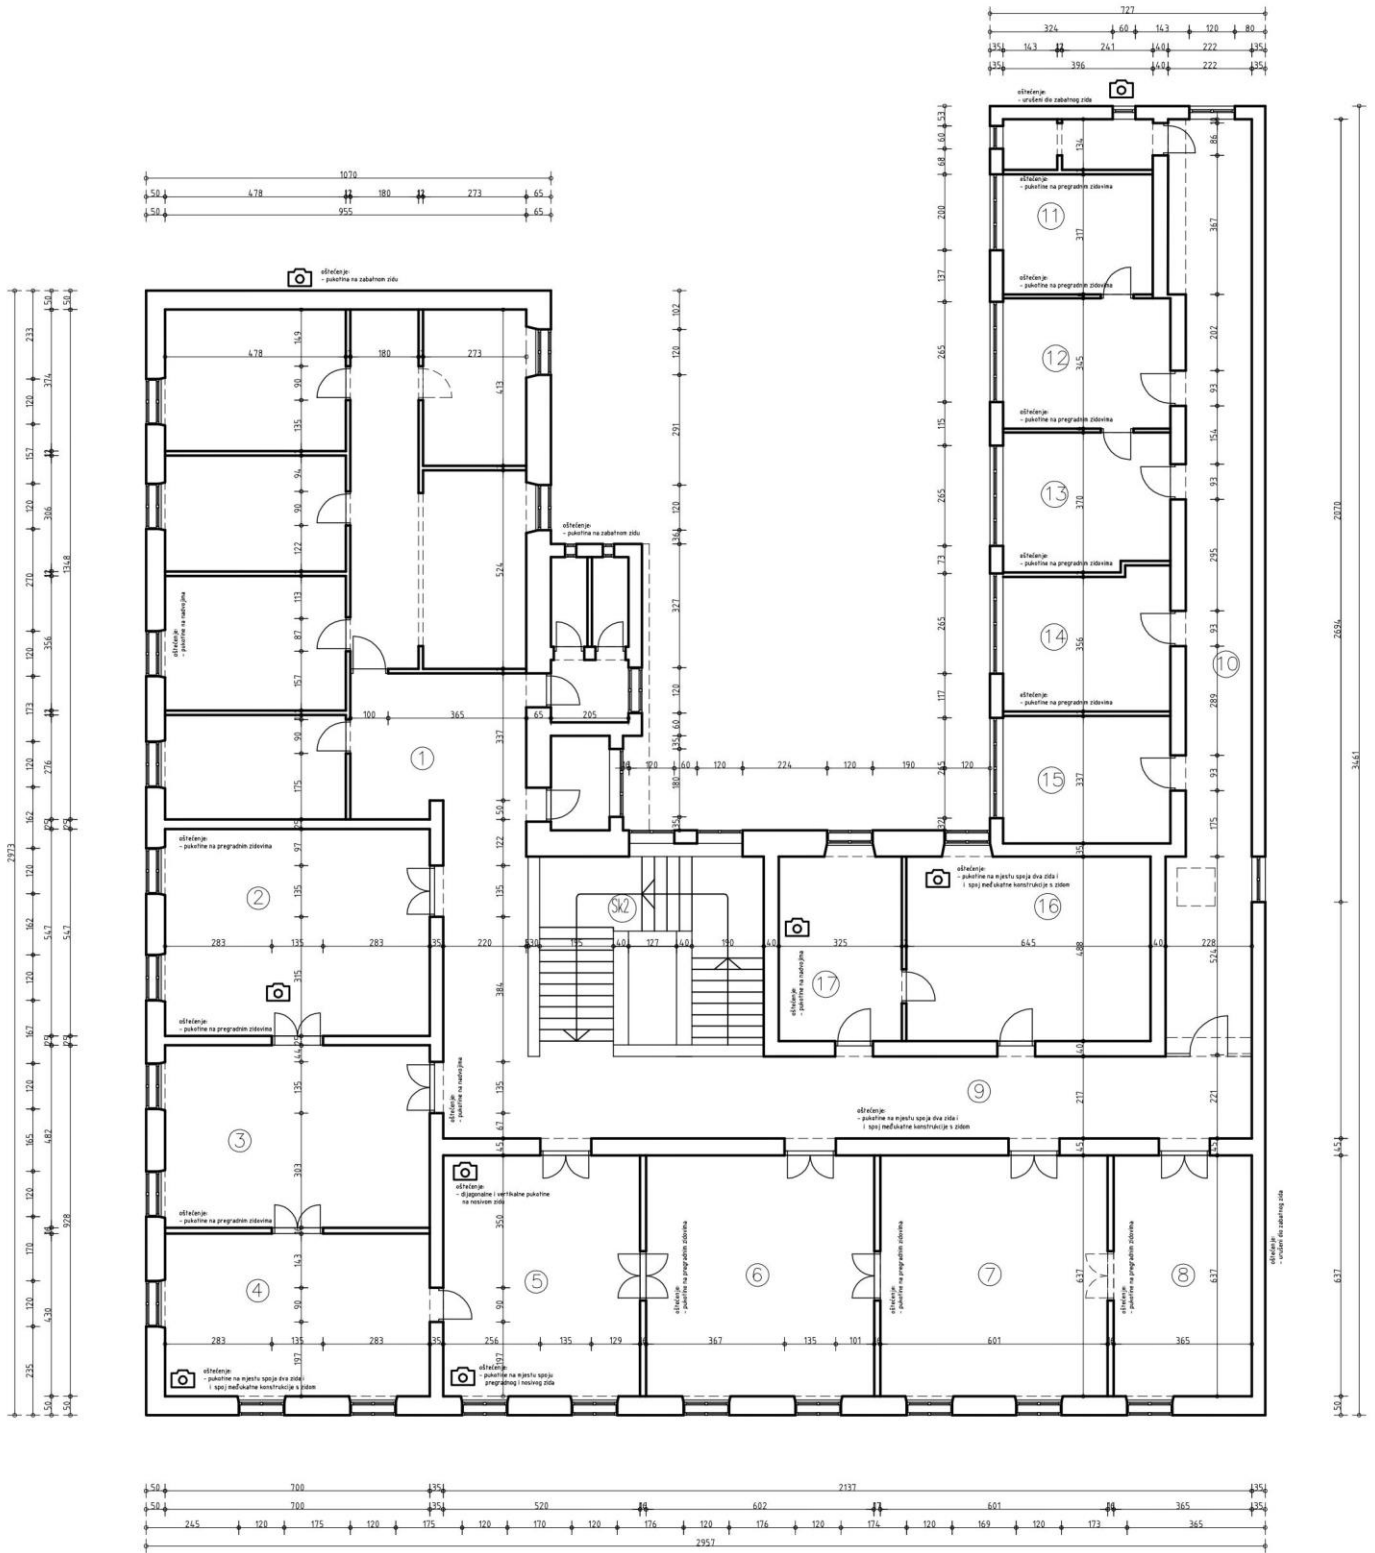
POSTOJEĆE STANJE  
TLOCRT 2. KATA 1:200

Etaža drugog kata ima teška oštećenja nosivih elemenata i teška do vrlo teška oštećenja pregradnih zidova. U teško oštećenje 2. kata spada urušeni dio zabatnog zida i nadozida u razini potkrovlja, dijagonalne pukotine na nosivom zidu stubišta te pukotina na spoju zabatnih zidova.
