Cjelovita obnova potresom oštećene građevine javne namjene u Sisku uz usporedni proračun nosivosti i uporabivosti

Master's thesis / Diplomski rad

**CJELOVITA OBNOVA POTRESOM OŠTEĆENE
GRAĐEVINE JAVNE NAMJENE U SISKU UZ
USPOREDNI PRORAČUN NOSIVOSTI I
UPORABIVOSTI**

Tema ovog diplomskog rada je cjelovita obnova zgrade javne namjene u Sisku, čija je konstrukcija oštećena prilikom potresa koji su se dogodili dana 28. i 29. prosinca 2020.

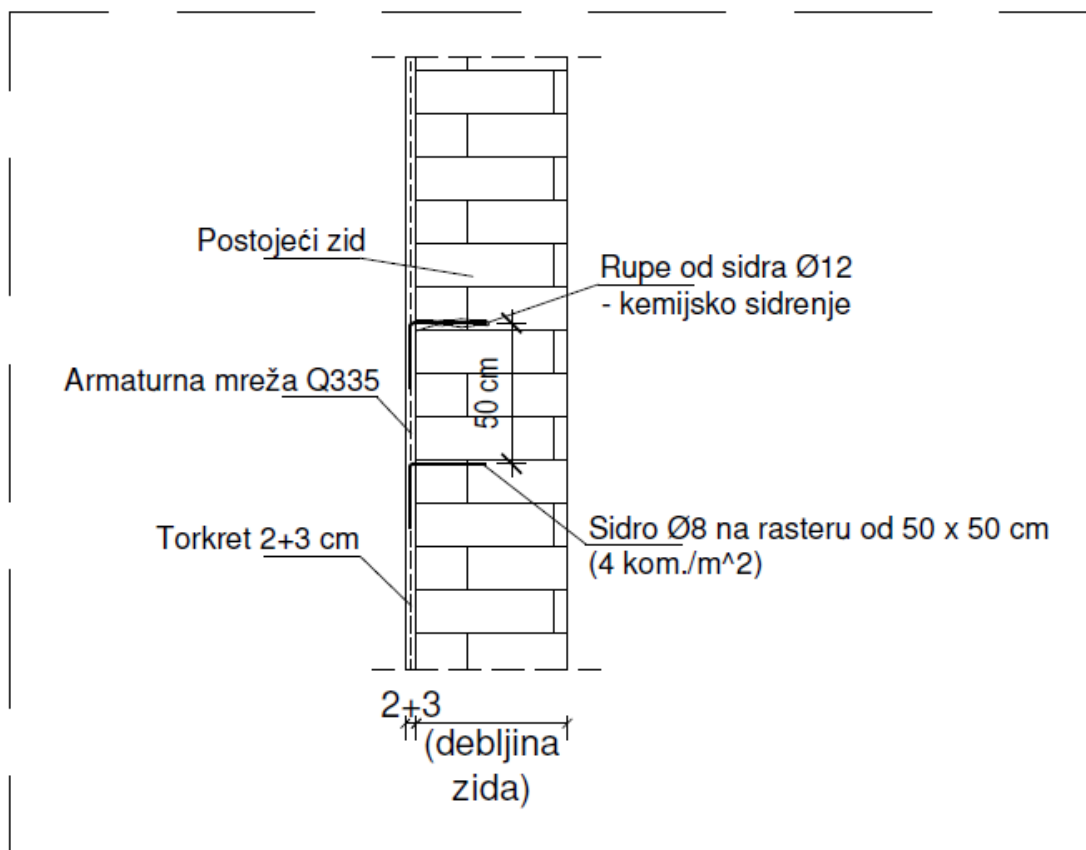
Slika 9.3 Presjek zida s torkretnom oblogom

Jedna od rješenja ojačanja građevine je izvedba AB torkretnih obloga na zidovima čime se značajno povećava nosivost na horizontalna djelovanja (potres). Tako ćemo globalno ojačati vertikalne elemente konstrukcije. Potrebno je ciljano torkretirati jer se tako utječe na krutost konstrukcije i posljedično na ponašanje konstrukcije uslijed horizontalnih opterećenja.

Izvedba tanke AB obloge s jednim slojem armaturne mreže (Q-335) kojom se značajno povećava nosivost na horizontalna opterećenja. Postupak izvedbe se sastoji od obijanje žbuke, postavljanja armature po svim zidovima te sidrenje u zidove šipkama, te na kraju postavljanje betonske obloge u vidu mlaznog betona.
