# Cjelovita obnova potresom oštećene građevine javne namjene u Sisku uz usporedni proračun nosivosti i uporabivosti

**CJELOVITA OBNOVA POTRESOM OŠTEĆENE  
GRAĐEVINE JAVNE NAMJENE U SISKU UZ  
USPOREDNI PRORAČUN NOSIVOSTI I  
UPORABIVOSTI**

NASLOV RADA NA ENGL. JEZIKU Complete reconstruction of the earthquake-damaged public building  
in Sisak with a comparative calculation of bearing capacity and usability

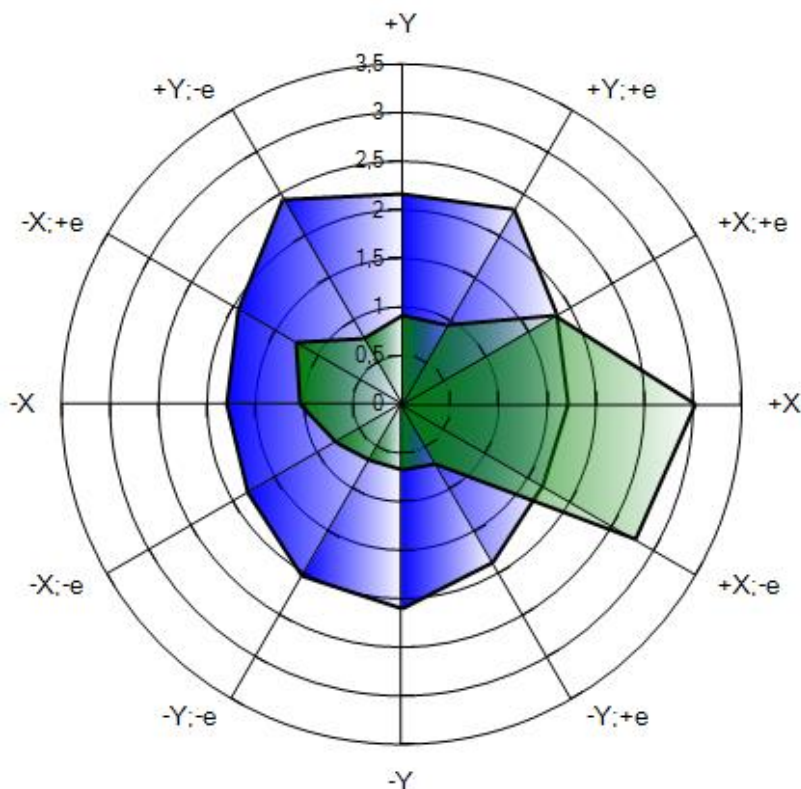
Prikazom svih krivulja kapaciteta na zajedničkom dijagramu očito da model A u smjeru X ima veću deformacijsku sposobnost nego u smjeru Y. Za model A sve vrijednosti koji se nalaze do vrijednosti 1 predstavlja analize koje ne zadovoljavaju. U samom grafikonu možemo vidjeti kako se za model B faktori ispunjena čine „krug“ što znači da je deformabilnost konstrukcije u svim smjerovima približno jednaka. Ojačanjem konstrukcije dobivamo i veće iznose poprečnih sila u podnožju kod modela B. U modelu A radi se o poprečnim sila iznosa 736. 131 kN za smjer X te 1037,98 kN za smjer Y dok u modelu B imamo sile od 1583,88 kN za smjer X i 1966,18 kN za smjer Y.

Slika 8.15 Usporedba rezultata proračuna za značajno oštećenje (model A – zeleno, model B – plavo)

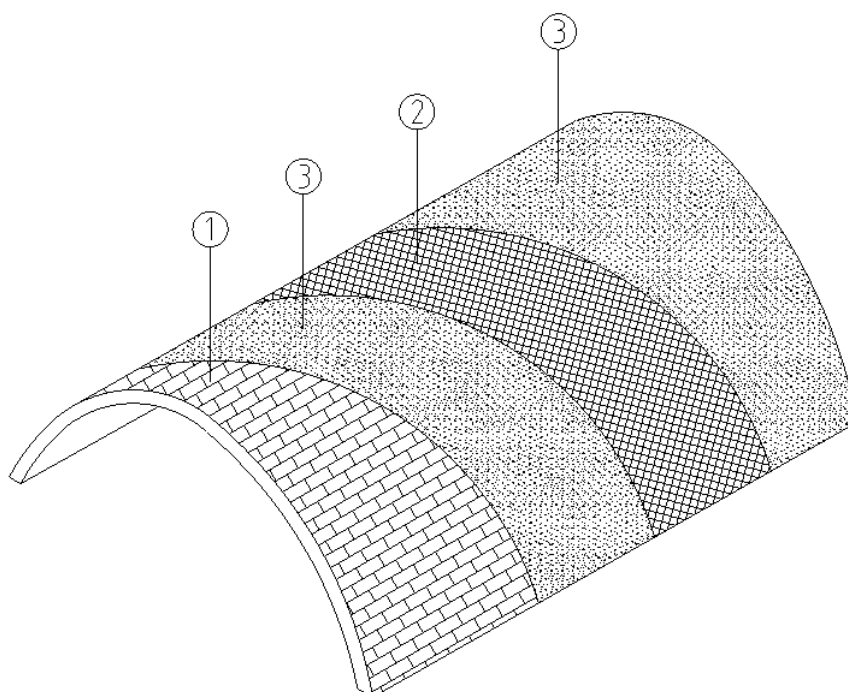
Slika 9.1 Ojačanje svodova FRCM sustavom

- uklanjanje svih slojeva sa svodova tj. čišćenje površine svodova
- saniranje svih pukotina (injektiranje pukotina i popravak fuga)
- priprema podloge za polaganje FRCM-a
- nanošenje morta visoke duktilnosti ojačan vlaknima
- ugradnja armaturne mrežice od staklenih vlakana u svjež mort
- mrežicu sidriti u obodne zidove sidrima
- izvesti zadnji sloj morta

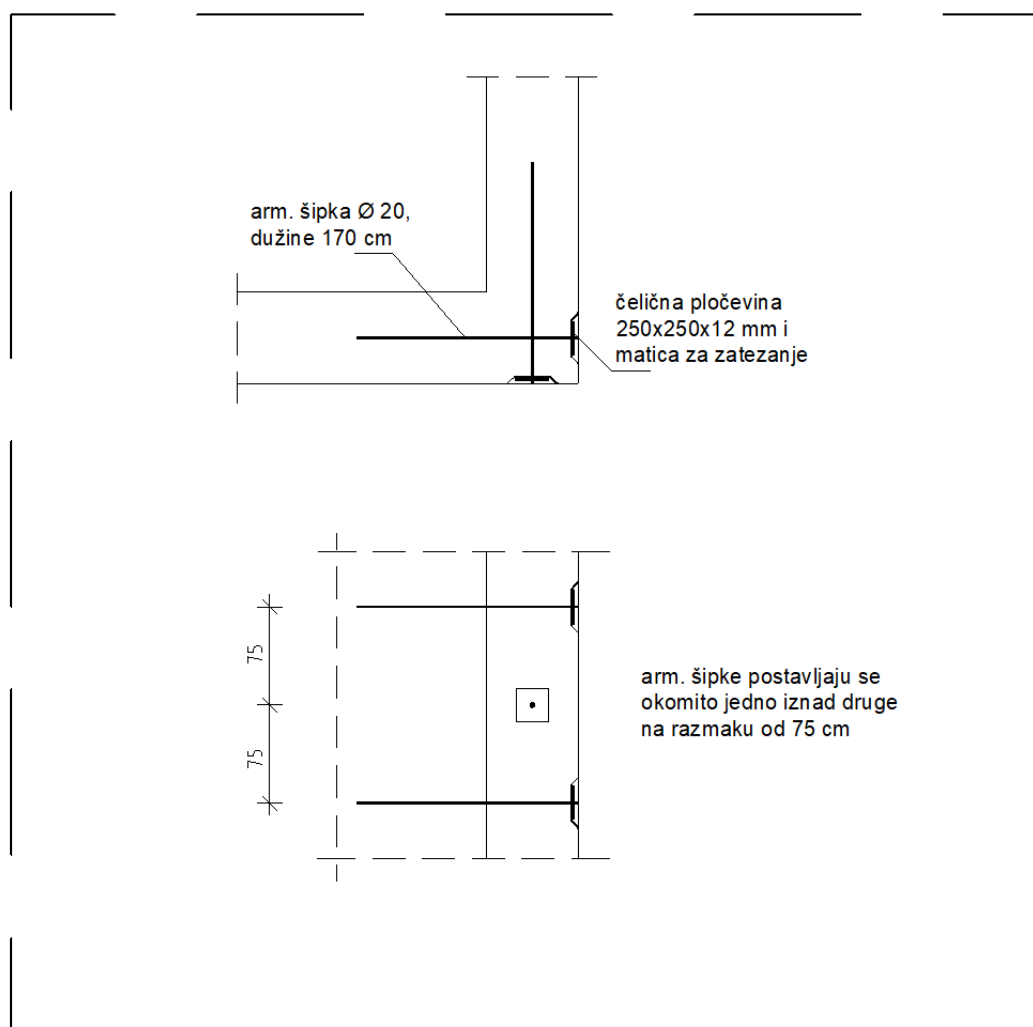
Slika 9.2 Detalj postavljanja zatega za ojačanje spojeva zidova

- bušenje rupa promjera 22 mm na visini od 75 cm
- čišćenje rupa
- pomoću kemijskog sredstva sidra se ankeriraju u zid

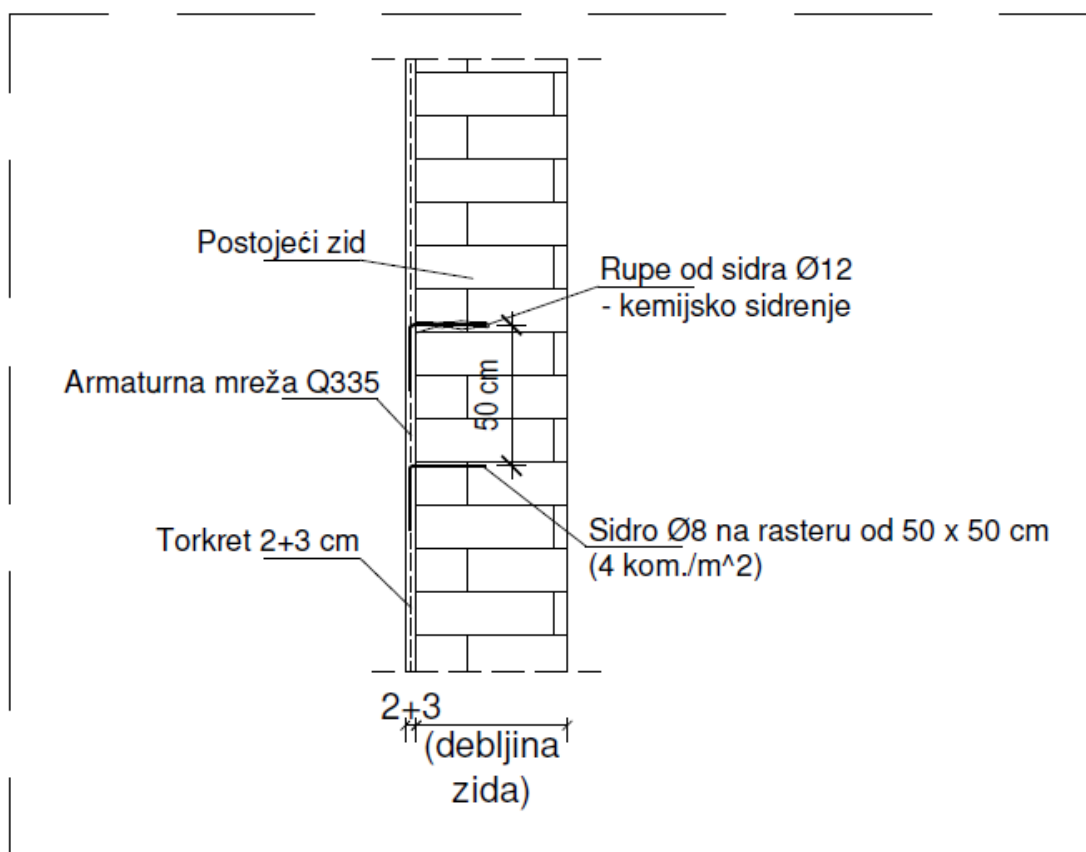
Slika 9.3 Presjek zida s torkretnom oblogom

Izvedba tanke AB obloge s jednim slojem armaturne mreže (Q-335) kojom se značajno povećava nosivost na horizontalna opterećenja. Postupak izvedbe se sastoji od obijanje žbuke, postavljanja armature po svim zidovima te sidrenje u zidove šipkama, te na kraju postavljanje betonske obloge u vidu mlaznog betona.

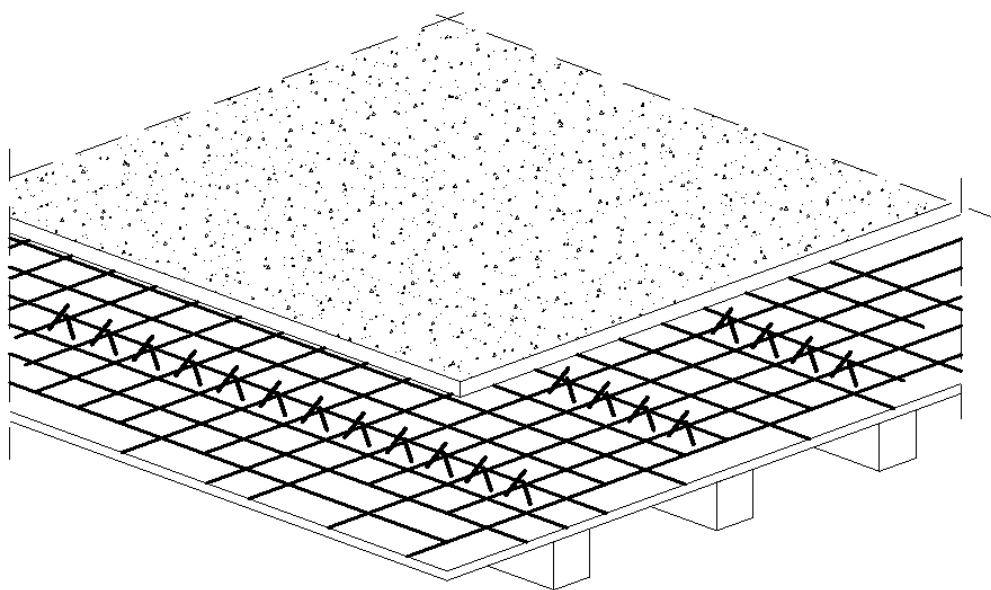
*Slika 9.4 Prikaz spregnute konstrukcije (drvo-beton)*

- Ukloniti sve slojeve podnih obloga osim drvenih greda i daščane oplata (ukoliko su neke grede i daščana oplata trule ili oštećene potrebno ih je zamijeniti novima)
- na daščanu podlogu postavlja se folija, te se kroz foliju i daske ubušuju vijci za sprezanje
- postavljane armature i ugradnja betona kvalitete C25/30 u debljini 6-8 cm
