# Sanacija i rekonstrukcija bastiona Starog grada Zrinskih u Čakovcu

Undergraduate thesis / Završni rad

**SANACIJA I REKONSTRUKCIJA BASTIONA  
STAROG GRADA ZRINSKI U ČAKOVCU**

Varaždin, rujan 2016.

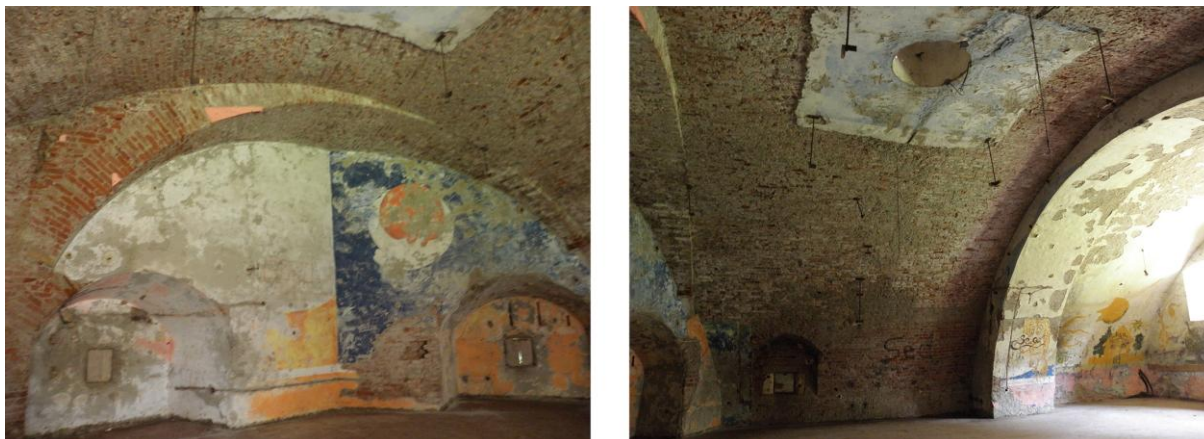
*Slika 3.2. Polukružni svod prizemlja*

Na dvorišnu stranu srednjovjekovne prizemne utvrde je u 18. stoljeću dograđen kat kao zgrada uz koju je ostala otvorena i nenatkrivena terasa bastiona. Vertikalna i stropna konstrukcija nad prostorijom prizemlja tog peterkutnog bastiona je izvedena u obliku polukružnog svoda od pune opeke, koji je ispod dva uzdužna zida kata ojačana sa zidanim lukom.

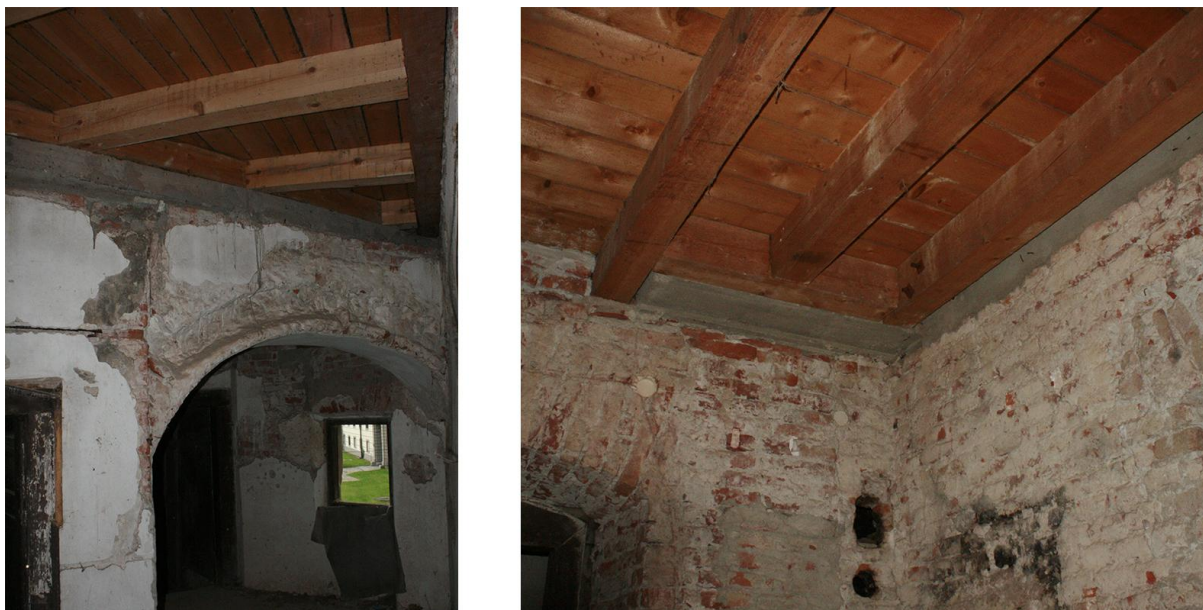
*Slika 3.6. Ojačanje postojećih zidova I. kata*

Prema dostupnoj dokumentaciji koja se bavi stanjem postojeće i projektiranjem sanacija II. dilatacije, sadašnja konstrukcija drvenog grednika stropa, drveno krovšte, te zidani dimnjaci i zidovi zabata potkrovlja već su sanirane „nove“ konstrukcije koje su početkom 90-tih zamijenile stare dotrajale iste dijelove te zgrade. Tada su vrhovi zidova kata ojačani i spregnuti horizontalno s a.b. gredama nad zidovima kata (slika 3.6.), te sa čeličnim zategama, sve u okviru iste statičke sanacije I. i II. dilatacije pred kraj prošlog stoljeća.

Posebno je kod te sanacije tretiran dvorišni zid koji je kroz prošla stoljeća dobio izbočenje u visini stropa prizemlja prema dvorišnoj strani, vjerojatno uslijed kombinacije pritiska svoda u hodniku, mogućeg dodatnog ekscentričnog vertikalnog opterećenja, ali moguće i zbog popuštanja dvorišne strane njegovog trakastog temelja. U projektnoj dokumentaciji sanacije tog dvorišnog zida zgrade II.dilatacije projektno se osmislilo njegovo osiguranje putem kombinacije spreznja zida za ostatak konstrukcije zgrade, te injektiranja skoro cijelog zida u prizemlju i djelomično u katu. Injektiranje je u najvećem dijelu provedeno (slika 3.7.).

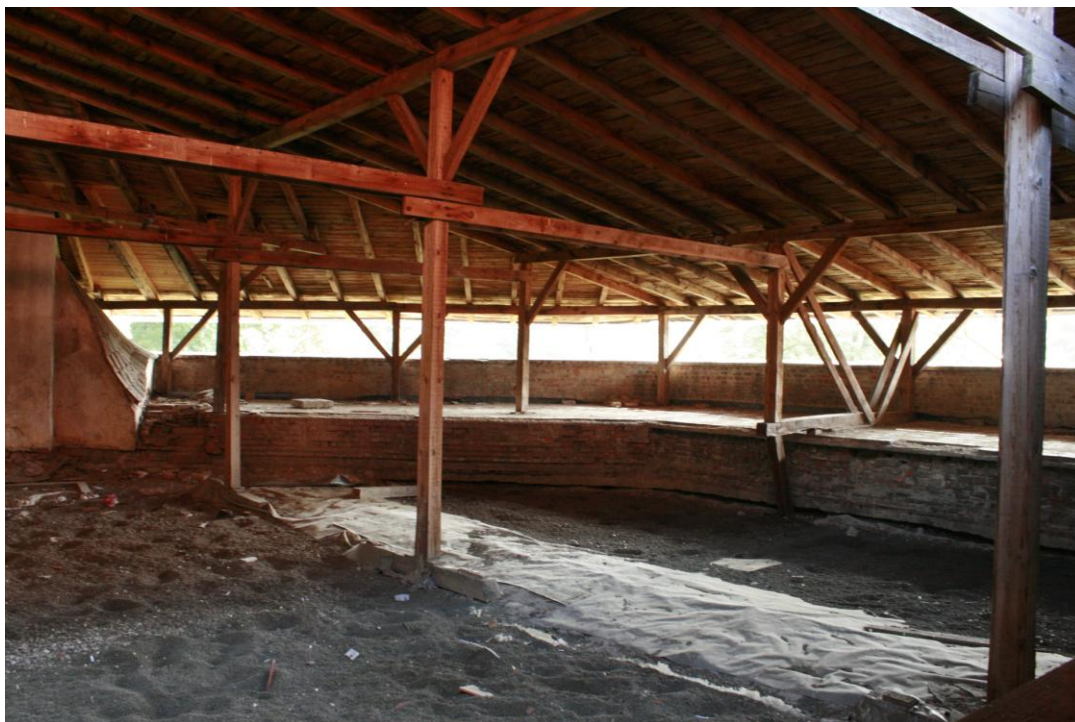
*Slika 3.9. Natkrivena terasa ulaznog bastiona*

Prema dostupnoj dokumentaciji koja se bavi postojećim stanjem te projektiranjem i praćenjem izvedbe sanacija III. dilatacije, sadašnja postojeća konstrukcija stropa i krovišta, kao i završetka zidova kata sanirani su projektno i izvedbeno umjesto sličnih starijih elemenata zgrade u okviru sanacije III. dilatacije početkom 90-tih godina. Istovremeno su tada otvoreni i odstranjeni slojevi nad dva velika svoda bastiona, te su nadomješteni privremenim zrnatim lakim materijalom, izvedeni grudobrani SZ bastiona (nepravilno sa

povijesne i oblikovne strane), te su veće pukotine u svodovima nad prizemljem sanirane injektiranjem. Tada je nad terasom ovog bastiona izvedena i privremena drvena nadstrešnica (slika 3.9.).
