Sanacija i rekonstrukcija bastiona Starog grada Zrinskih u Čakovcu

Undergraduate thesis / Završni rad

**SANACIJA I REKONSTRUKCIJA BASTIONA
STAROG GRADA ZRINSKI U ČAKOVCU**

Sara Zadavec, 5125/601

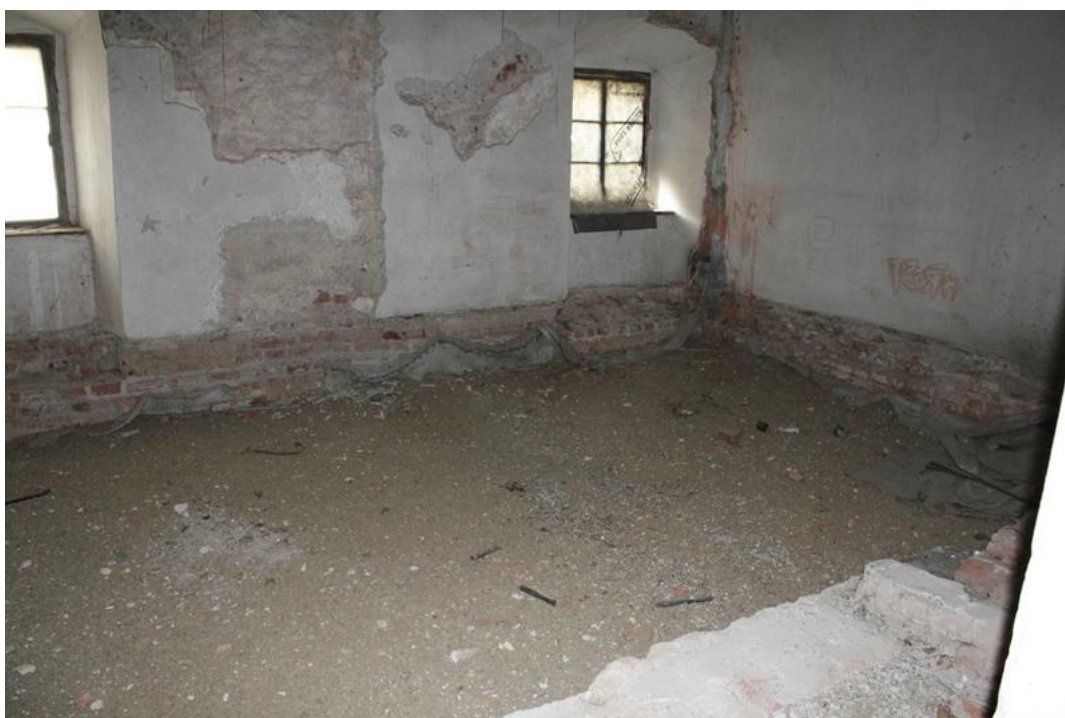
Slika 4.12. Pod prostorije na katu III.dilatacije

POZ 200 III-PT - Sadašnje stanje konstrukcije centralnog ili ulaznog bastiona je takvo da je osnovna statička sanacija (ove III. dilatacije) projektirana i obavljena u 90-tim godinama prošlog stoljeća, ali bez završnih oblikovanja, kao što su pravilno izvedeni grudobrani na terasi bastiona, te izvedba svih podova. Sve prostorije zgrade u I. katu sada su bez bilo kakvih slojeva poda (slika 4.12.), a nad konstrukcijom svodova prizemlja, na terasi je stavljen zamjenski nasip od lakog granulata (slika 4.13.). U prethodnom projektu sanacije, projektirani su slojevi novog poda i s tim opterećenjem su kontrolirani svodovi prizemlja, kao i cijela konstrukcija bastiona, pa, budući da su oni pravilno odabrani, i ovim projektom su odabrani kao pod terase, uz neke minimalne korekcije, koje ne utječu na ukupnu težinu niti masu tog poda. Slojevi tog poda su, odozgo prema dolje: opeka u cementnom mortu, lagano armirani beton 8 cm, te najniže, do zidanog svoda, nasip od „thermoteca“.

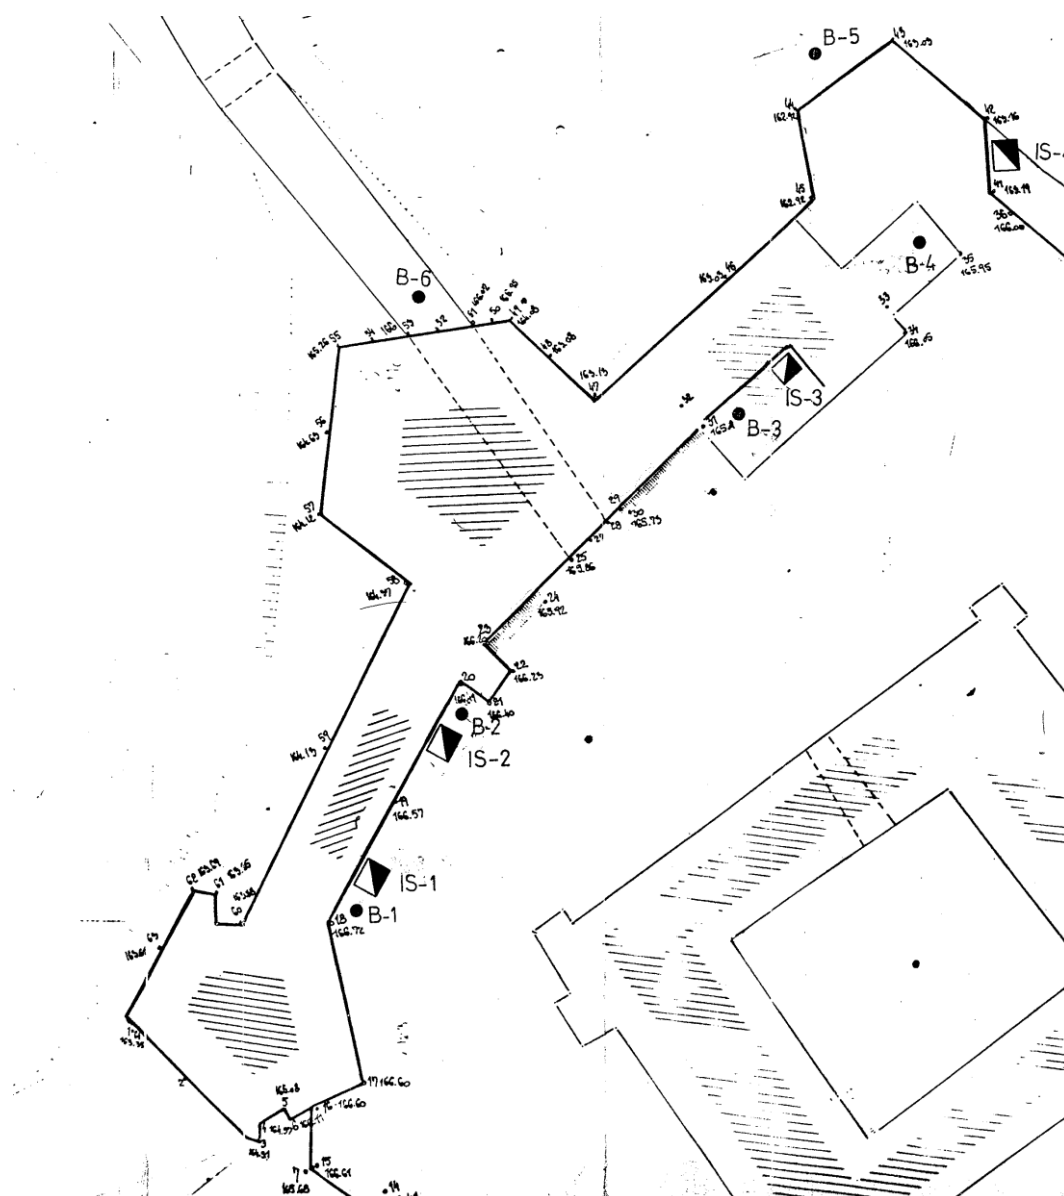
Slika 5.1. Položaj istražnih bušotina i sondažnih jama

U nastavku se prikazuju podaci o položaju istražnih bušotina i sondažnih jama (slika 5.1.), te geotehničke karakteristike i profili ispitivanog tla na temelju dokumentacije geotehničkog izvještaja o istražnim geotehničkim radovima na unutrašnjem jugoistočnom dijelu palače Stari grad Čakovec.

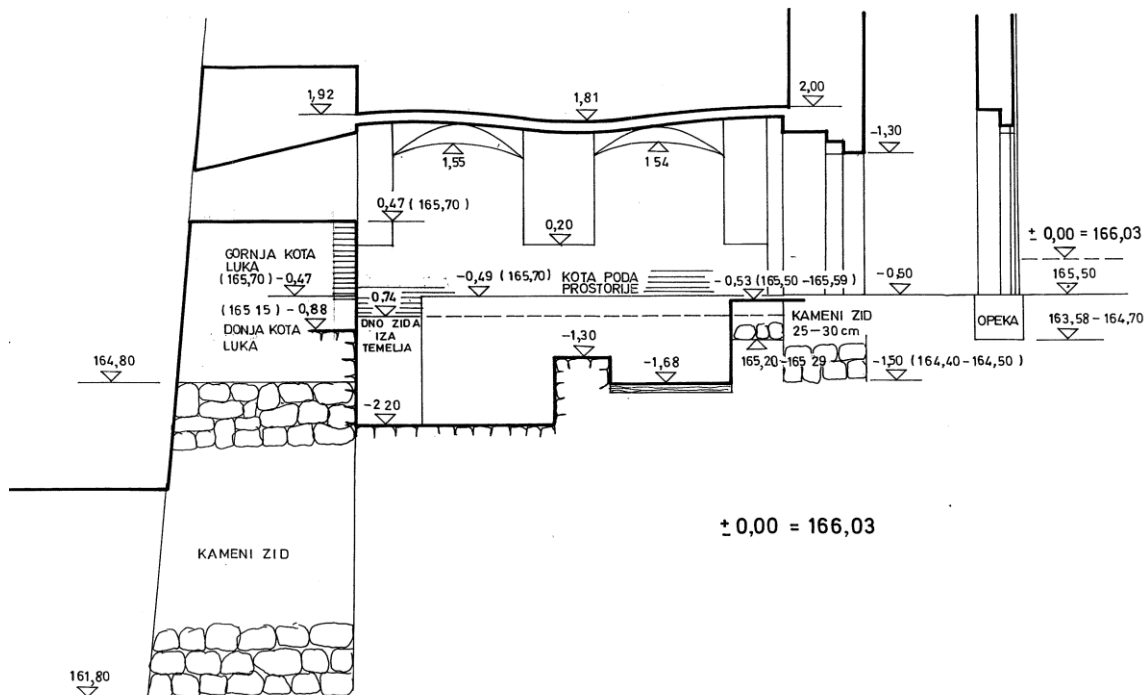
Slika 5.25. Presjek okomit na bedem

U nastavku se prikazuju presjeci iz projekta sanacije temelja "Radiostanice" - Stari grad Čakovec, kojeg je izradila tvrtka za projektiranje i građenje Conex, Zagreb.

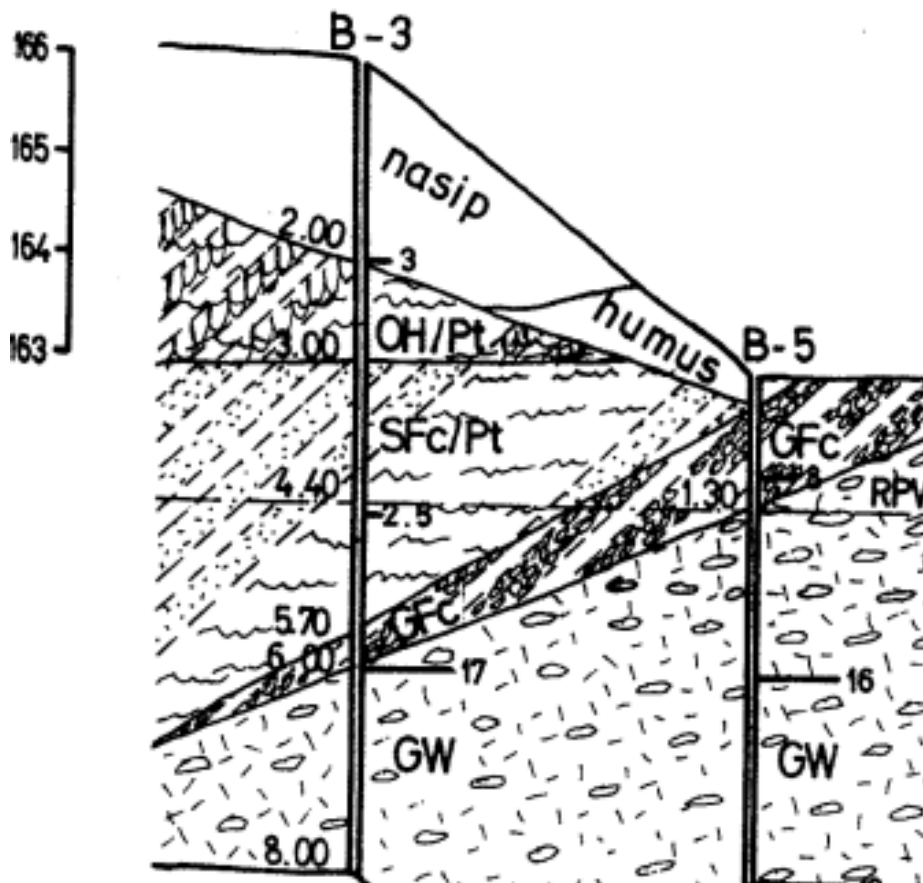
Slika 5.27. Karakteristični profil tla

Do dubine 4 m nalazi se nasipni materijal, mješavina, građevinskog otpada, praha i lije; na dubini dubljoj od 4 m nalazi se šljunčani materijal veće otpornosti.

Voda je zabilježena tijekom bušenja na dubini 4 m na višoj koti i 1 m na nižoj koti.
