# Sanacija i rekonstrukcija bastiona Starog grada Zrinskih u Čakovcu

Undergraduate thesis / Završni rad

**SANACIJA I REKONSTRUKCIJA BASTIONA  
STAROG GRADA ZRINSKI U ČAKOVCU**

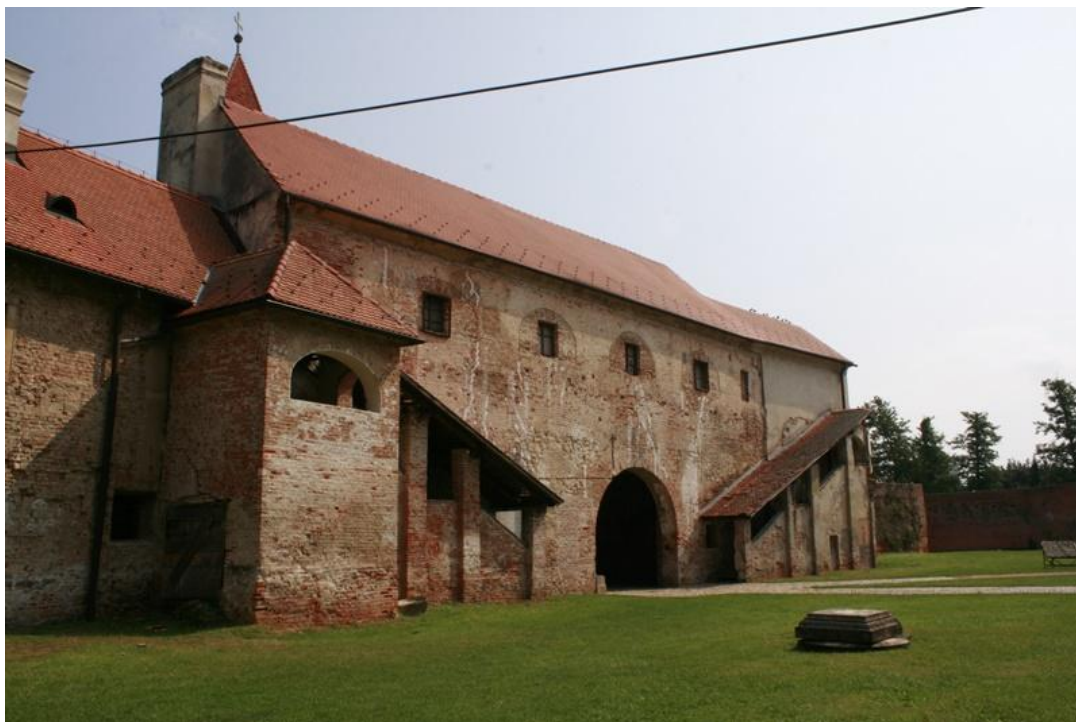
Preostali dio tlocrta je otvorena terasa, okružena zidanim bedemom na kojem je već projektirana, ali još nije izvedena povijesno i oblikovno pravilna konstrukcija grudobrana. Sa dvorišne strane bočno su na ovaj bastion dograđene konstrukcije dva natkrivena stubišta (slika 3.8.). Ona su u potpunosti statički sanirana krajem prošlog stoljeća, ali je neodržavanje i nekorištenje građevine doprinijelo vidljivim oštećenjima i propadanjima drvenih stuba, bočnih zidanih stupaca i parapeta, kao i elemenata klasičnog drvenog krovišta.

*Slika 3.8. Dva bočna stubišta ulaznog bastiona*

POZ 103a III, POZ 103b III - Dva postojeća bočna dvorišna stubišta, izvedena iz zidanih zidova i stupaca, drvenih stuba, te drvenog jednostrešnog krovišta (slika 4.17), već su pred kraj prošlog stoljeća konstruktivno sanirana, ali su od tada pretrpjeli štetu, u prvom redu zbog neodržavanja, te od padanja snijega sa visokog krovišta zgrade centralnog bastiona. Njihova sanacija svodi se na obnovu i sanaciju svih njihovih oštećenih elemenata u istim dimenzijama i materijalu.

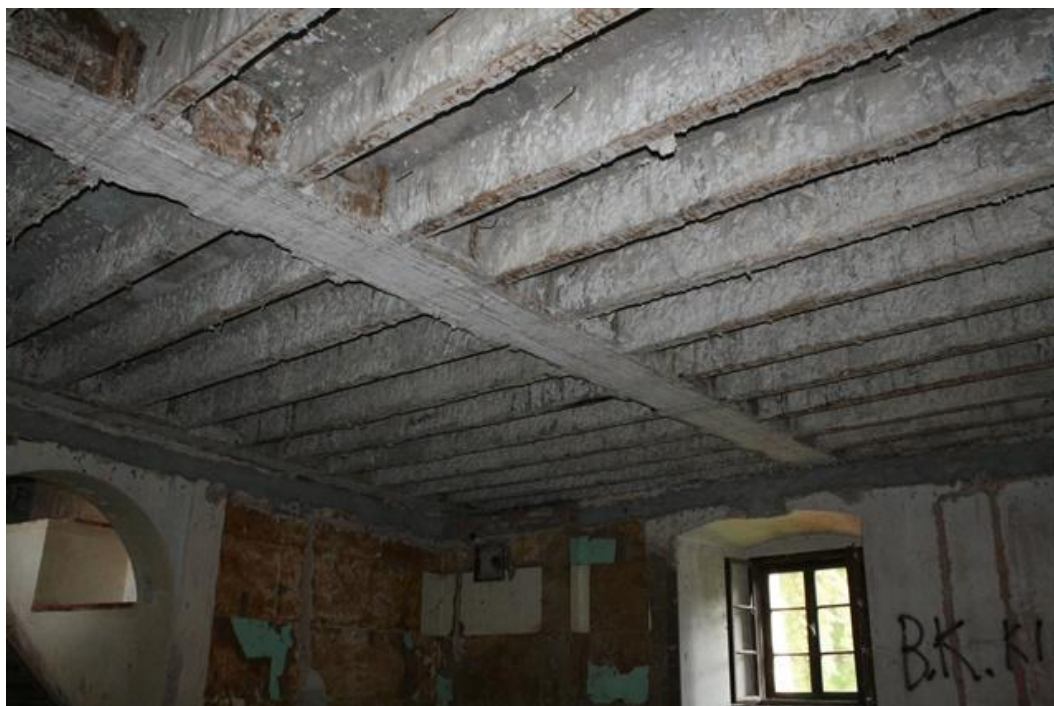
Strop iznad bivše radio stanice, prostorije na bivšem spoju III. i IV. dilatacije, je u novije vrijeme obnovljen u vidu a.b. sitno rebraste a.b.ploče (slika 3.11.) nad kojom je također novo drveno krovništvo, a zidovi ovog spojnog dijela (prema srušenoj i budućoj zgradi koja se treba rekonstruirati) su spregnuti i konstruktivno osigurani s horizontalnim zategama u dva smjera. Temelji tog spojnog dijela III. dilatacije također su morali biti sanirani, jer su opažena oštećenja od pre velikih slijeganja, pa su ispod njih izvedeni injektirani mikropiloti s naglavnim temeljnim gredama.

*Slika 3.11. Strop bivše radi stanice*

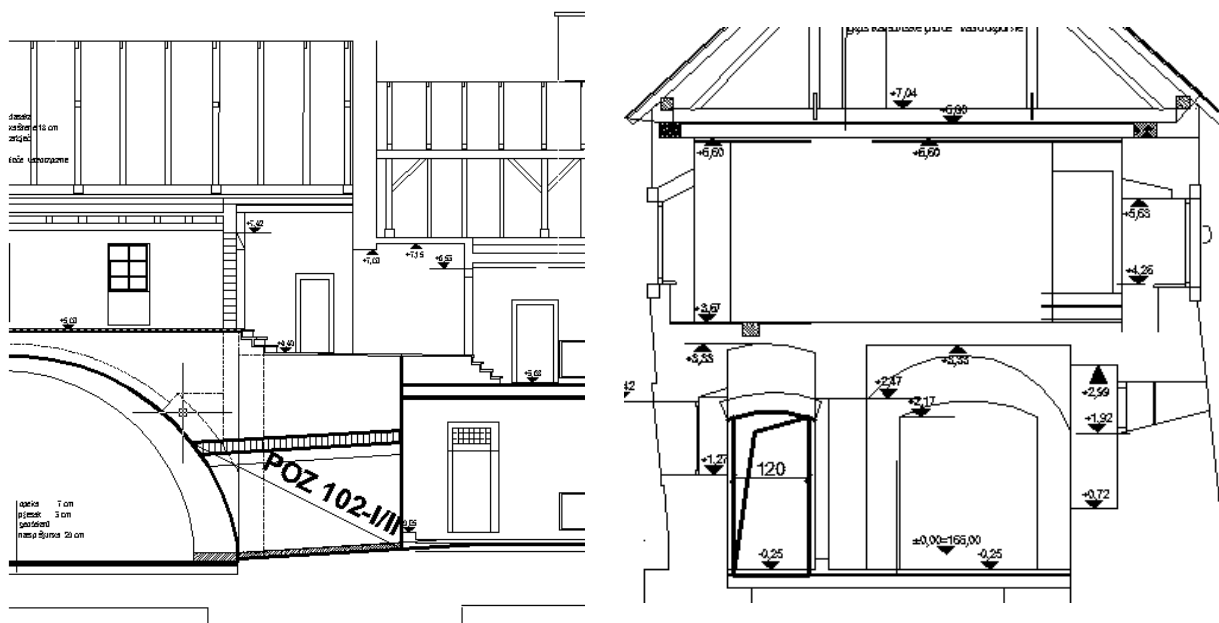
Slika 4.2. Skica uzdužnog i poprečnog presjeka

POZ 102-I/II Zbog ostvarivanja tople veze u prizemlju muzeja, na kraju hodnika II. dilatacije razgrađuje se poprečni zid I. i II. dilatacije, te se tu izvađa novi prolaz širine 120 cm, a visine 220 cm (slika 4.2.). Pod tog prolaza mora biti kosi, kao dio invalidske rampe, da bi se kroz njega savladao visinski skok u podovima I. i II. dilatacije.

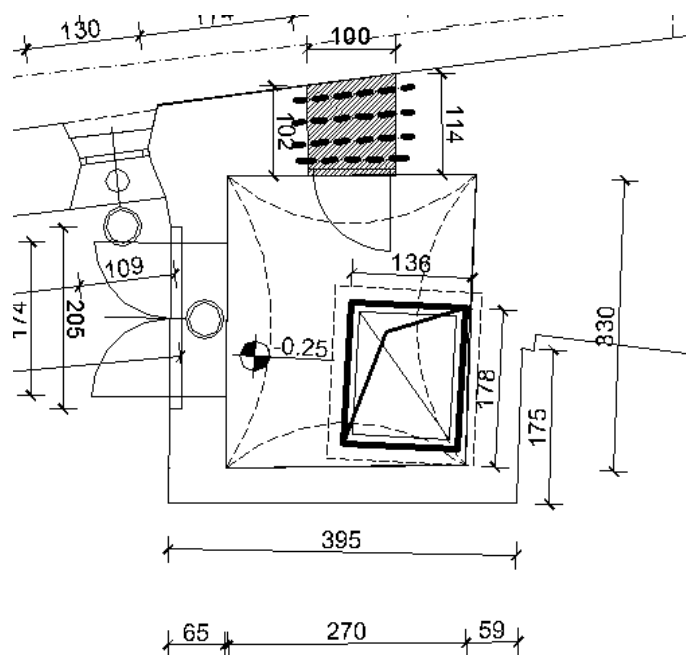
Slika 4.3. Tlocrt prostora bočnog dvorišnog stubišta

POZ 103a-II - Otvor za prolaz iz hodnika II. dilatacije u prostor podesta bočnog stubišta sada ne postoji i potrebno ga je izvesti u prizemlju dvorišnog zida. Prvo će se iznad budućeg prolaza razgraditi zid u fazama po polovici širine, te sukcesivno postaviti čelične profile novog nadvoja, a zatim će se razgraditi zid na mjestu samog otvora. Kod toga treba nosivom skelom pridržati oba susjedna svoda, a razgrađivanje u obje faze ( za ugradnju nadvoja, kao i za probijanje otvora) izvađati bez udarnih oruđa, ručno i sa što je manje moguće dinamičkih djelovanja.

POZ 103b-II - U sklopu radova na postavljanju čelične konstrukcije vertikalne platforme za invalide u prostor koji je nadsvođen s križnim svodom nad prizemljem, potrebno je prvo ukloniti sve slojeve poda kata iznad svoda, istovremeno poduprti cijeli svod s nosivom skelom, te nju malo nadići (zabijanjem klinova ispod stupova ili s malim hidrauličkim prešama). Zatim treba razgraditi svod na mjestu platforme i nešto šire, radi postavljanja nove rubne konstrukcije na rubove svoda prema otvoru. Nakon ugradnje svih slojeva poda, otpušta se nosiva skela. Kod ugradnje konstrukcije platforme mora se osigurati da ona ne opterećuje sam svod vertikalno, već da se za njega pridržava samo horizontalno.

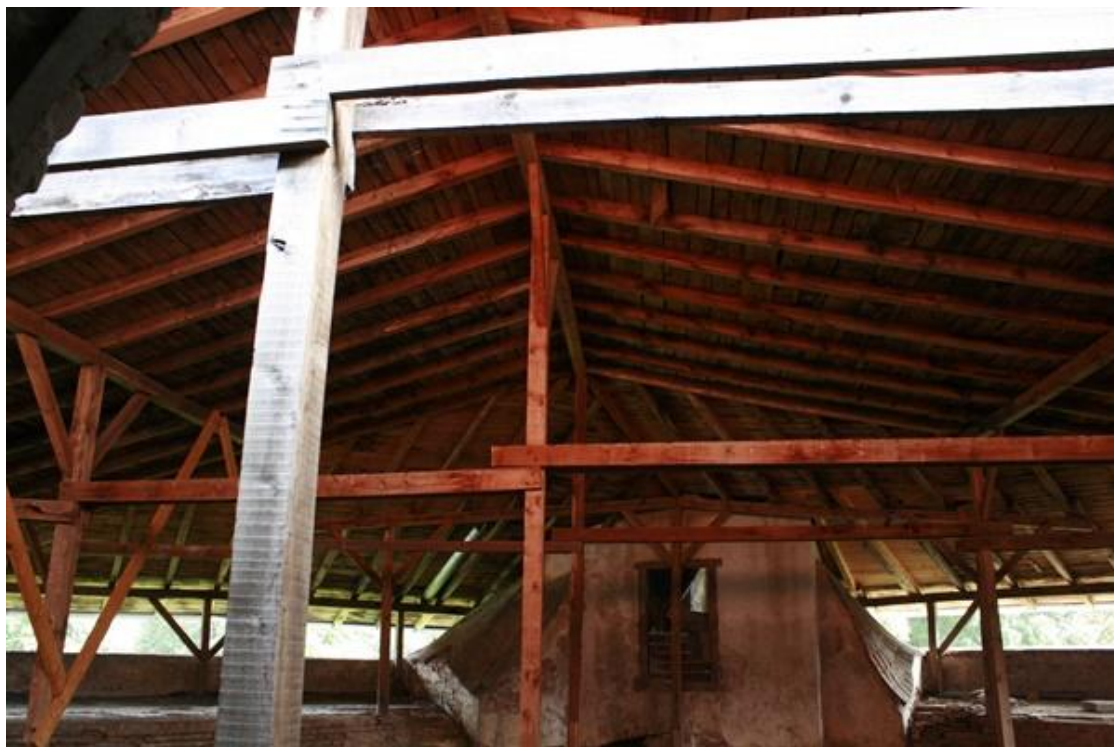
*Slika 4.8. Privremena drvena nadstrešnica*

Nova nadstrešnica pokriva cijelu terasu, te izlazi tlocrtno do 70 cm preko ruba grudobrana, a visinski je odmaknuta preko 1 m iznad vrha grudobrana. Sastoji se iz dva oblikovna i visinski postavljena dijela, iako oni čine jednu konstruktivnu cjelinu. Tlocrtno približno nad grudobranima i nešto izvan njih, izvađa se rub nadstrešnice s podgledom skošenim prema van i izvedenim iz kurtena, a s gornje strane kao ravni krov. Ovaj rubni dio je i najniži, a postavljen je približno u visini žlijeba sadašnje zgrade bastiona u I. katu.

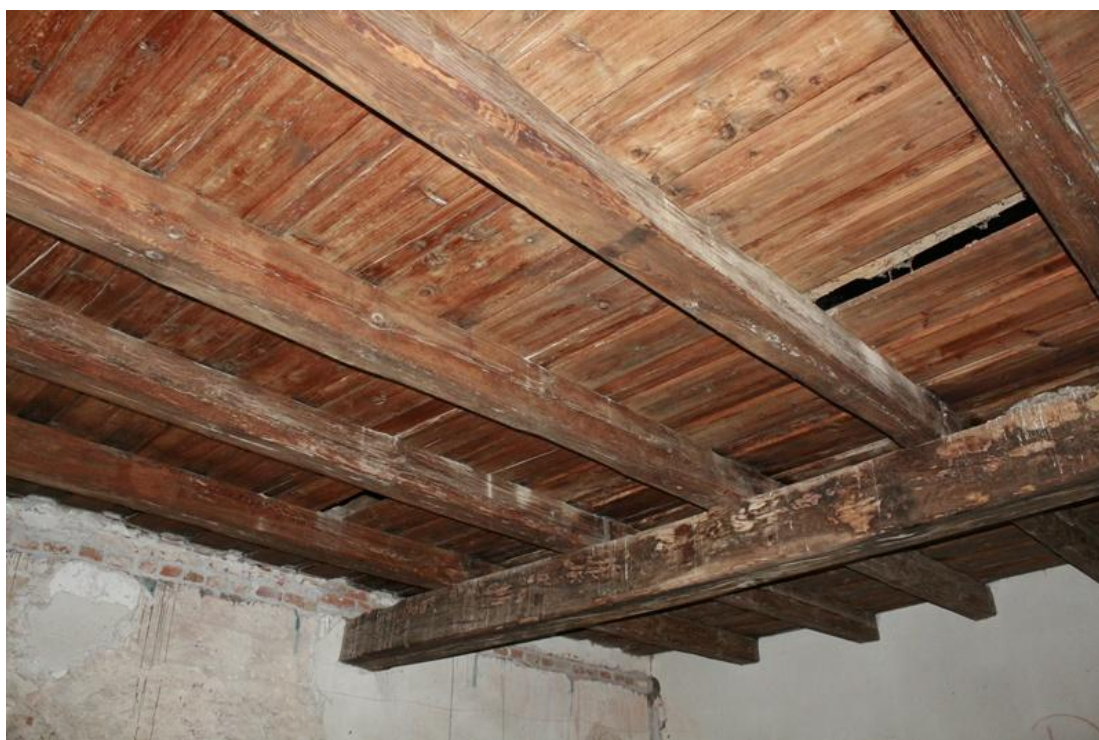
*Slika 4.9. Drveni grednik I. kata*

POZ 200 III-DG - Drveni grednik nad katom III. dilatacije je relativno nov i izveden prema dokumentaciji sanacije ove konstrukcije (slika 4.9.). Njegovi elementi su zadovoljavali za postojeće stanje nekorištenog krovišta, no ovim projektom se predviđa da se to krovište koristi kao spremište za glomazne, ali lagane dijelove opreme i izloške muzeja (opterećenje do 3 kN/m<sup>2</sup>). Provjerom postojećih elemenata stropa kata, ustanovljeno je da veći dio elemenatagrednika zadovoljava, a ojačati treba samo drvenu podvlaku - gredu 30/34 cm, koja nosi grede stropa kata (20/20cm). To je ujedno povezano i s:

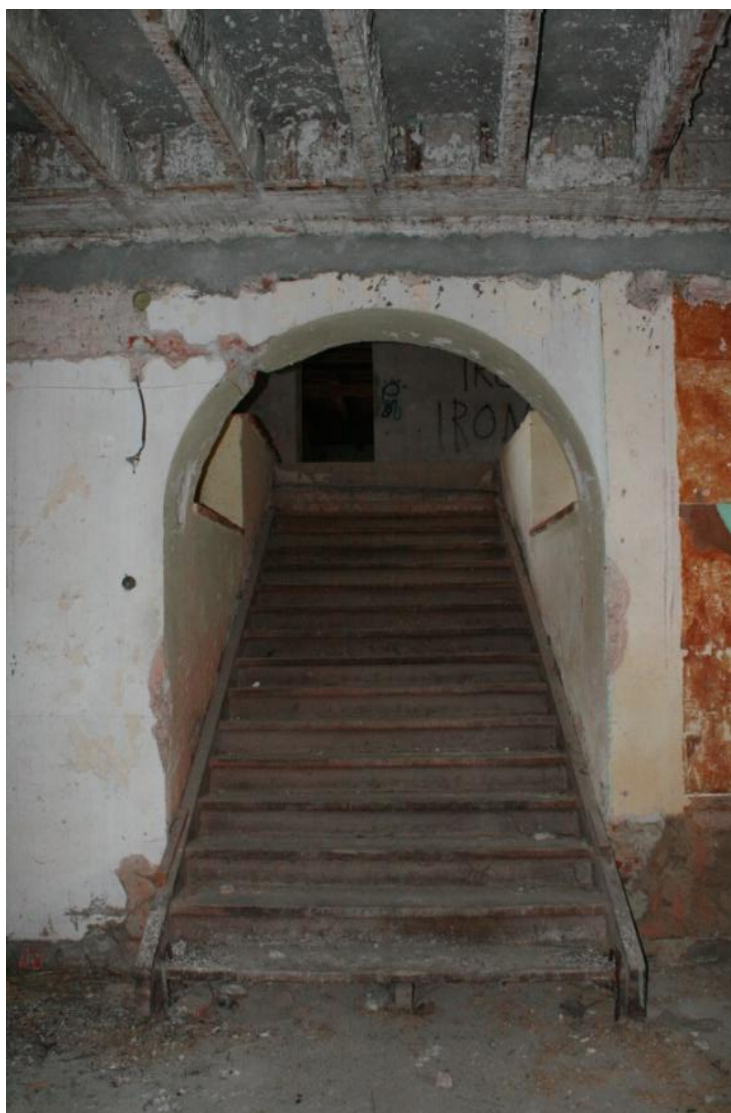
*Slika 4.19. Postojeće drveno stubište*

POZ 104 III-PSt - Sada se na svod nad srednjom prostorijom u tom dijelu bastiona, nad kojim je već izvedena podna a.b.ploča, dodaju minimalni slojevi poda, zanemarive težine u odnosu na dosadašnje i prošlo opterećenje, a postojeće drveno stubište, koje se nalazi nad bočnim zidovima bastina (slika 4.19.), rekonstruira se.

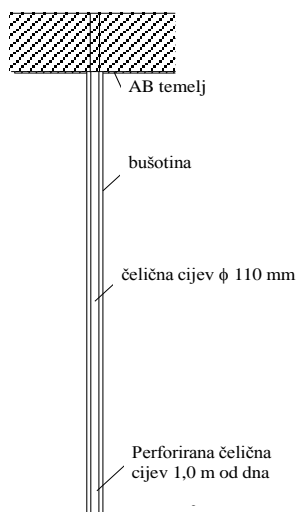
Slika 5.21. Skica temelj, bušotina, čelična cijev

- Bušenje bušotina promjera do 150 mm;
- Umetanje perforiranih čeličnih cijevi dužine 4,50 m promjera 110 mm, debljinestijenke 4 mm;
- Ugradnja brtve između čelične cijevi i stijenke bušotine, te ugradnja gumenog pakera;
- Injektiranje cementnom suspenzijom pod tlakom.

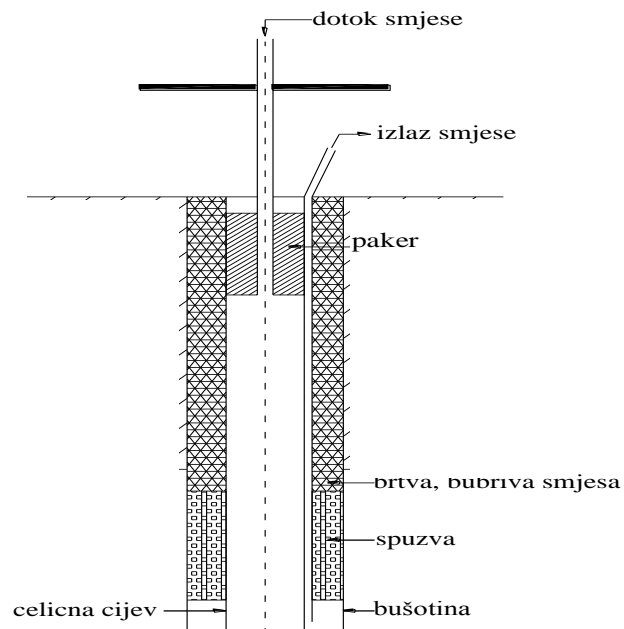
Slika 5.24. Presjek bušotine s namještenim cijevima i pakerom

Nakon postavljanja pakera i postavljanja brtve utiskuje se injekcijska smjesa pod pažljivo prilagođenim radnim tlakom. Pod tim tlakom injekcijska smjesa izlazi iz cijevi (kroz perforacije), no zbog velike gustoće (a time i znatne viskoznosti) injekcijska se smjesa kao utisnuti fluid ne može širiti u okolno tlo.
