Undergraduate thesis / Završni rad

2016

**SANACIJA I REKONSTRUKCIJA BASTIONA
STAROG GRADA ZRINSKI U ČAKOVCU**

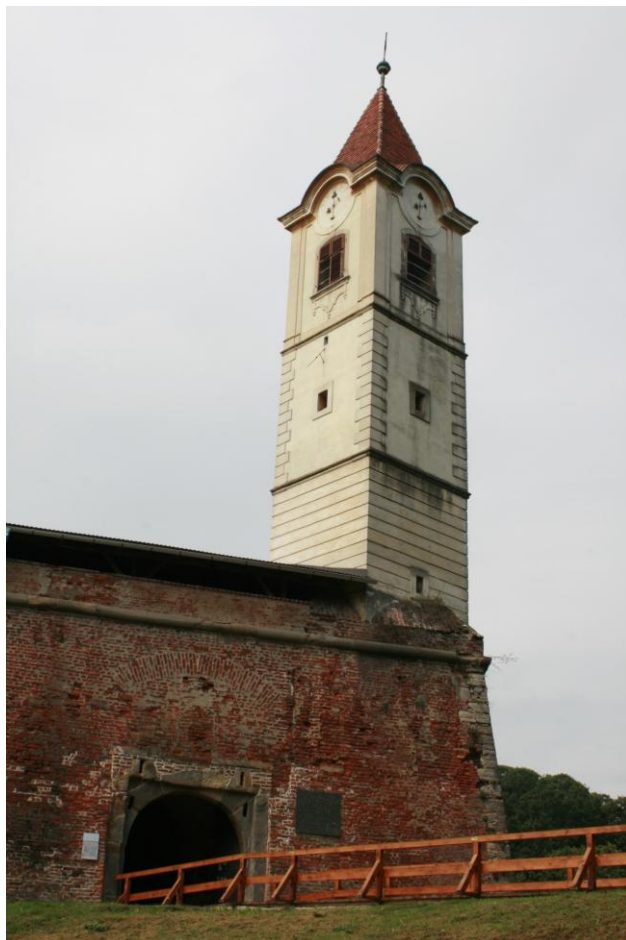
Slika 3.10. Glavni ulaz u bastion

Toranj, naknadno dozidan na konstrukciju vanjskih zidova bastiona, je konstruktivno saniran 70-tih godina. Također je saniran i portal ulaza u ovaj bastion (slika 3.10).

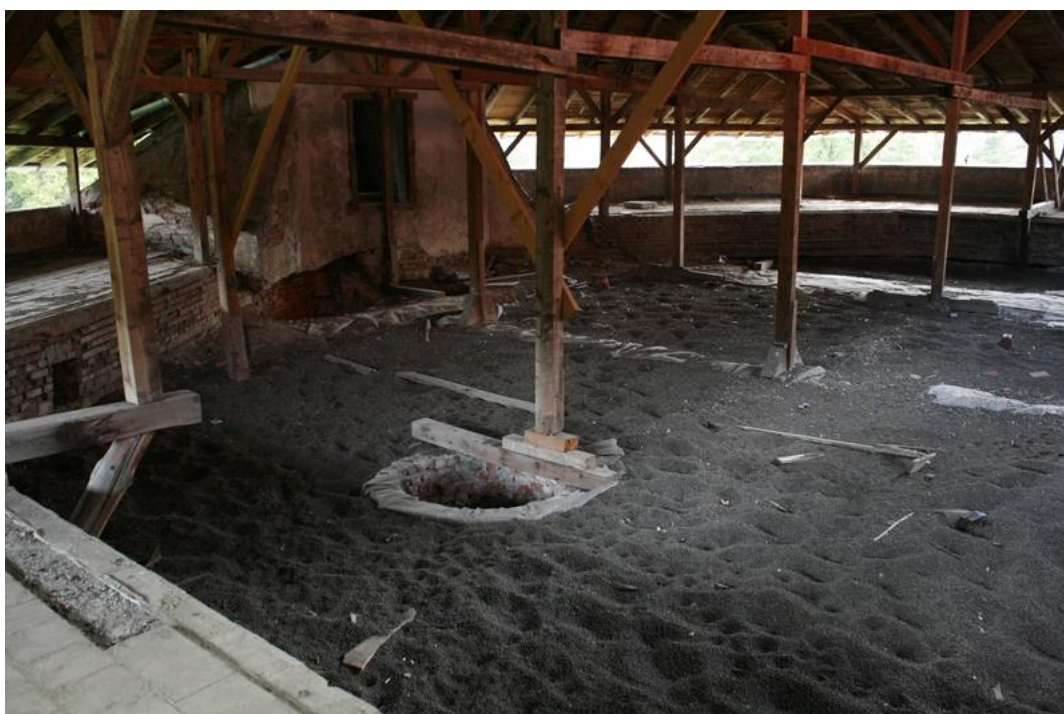
Slika 4.13. Pod natkrivene terase bastiona

POZ 200 III-PT - Sadašnje stanje konstrukcije centralnog ili ulaznog bastiona je takvo da je osnovna statička sanacija (ove III. dilatacije) projektirana i obavljena u 90-tim godinama prošlog stoljeća, ali bez završnih oblikovanja, kao što su pravilno izvedeni grudobrani na terasi bastiona, te izvedba svih podova. Sve prostorije zgrade u I. katu sada su bez bilo kakvih slojeva poda (slika 4.12.), a nad konstrukcijom svodova prizemlja, na terasi je stavljen zamjenski nasip od lakog granulata (slika 4.13.). U prethodnom projektu sanacije, projektirani su slojevi novog poda i s tim opterećenjem su kontrolirani svodovi prizemlja, kao i cijela konstrukcija bastiona, pa, budući da su oni pravilno odabrani, i ovim projektom su odabrani kao pod terase, uz neke minimalne korekcije, koje ne utječu na ukupnu težinu niti masu tog poda. Slojevi tog poda su, odozgo prema dolje: opeka u cementnom mortu, lagano armirani beton 8 cm, te najniže, do zidanog svoda, nasip od „thermoteca“.
