Sanacija i rekonstrukcija bastiona Starog grada Zrinskih u Čakovcu

Undergraduate thesis / Završni rad

**SANACIJA I REKONSTRUKCIJA BASTIONA
STAROG GRADA ZRINSKI U ČAKOVCU**

Varaždin, rujan 2016.

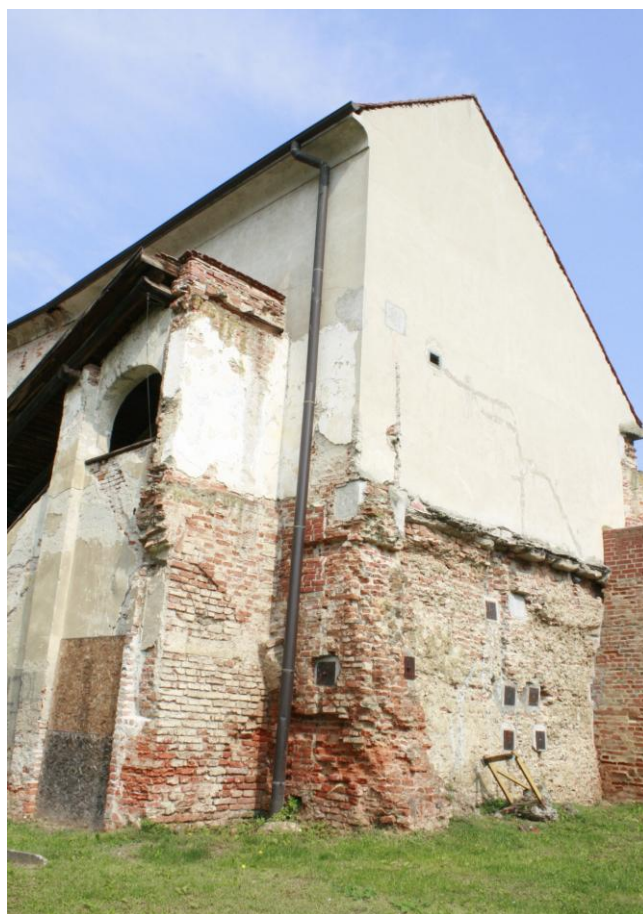
Slika 4.18. Krajnji zid "radiostanice"

POZ 201 III-Z - Spojni dio između centralnog bastiona III. dilatacije i nove zgrade IV. dilatacije (slika 4.18), već spomenuti ostatak srušene zgrade nazvan po radiostanici koja je nekad tu bila smještena, već je prije statički saniran kao što je već navedeno. Zadnje izvedeni radovi sanacije na tom dijelu utvrde bili su podbetoniranje i ojačanje temelja te zgrade putem mikropilota.

Sada će istočni zidovi tog dijela postojeće građevine biti susjedni novoj zgradi na način da se na udaljenosti 15 do 20 cm od postojećeg zida (koji je posebno u prizemnom dijelu vertikalno jako neravan) izvađaju zabatni zidovi nove zgrade, a prostor između njih će se prirodno odzračivati. Zbog funkcionalnog spajanja novih i postojećih prostora, kroz postojeći zid u katu „radiostanice“ izvest će se tri otvora za prolaze i vrata. Ovaj će se zid u katu sastojati od samih stupova i stupaca, te nadvoja među njima. To znači da se prije svih radova mora poduprti sadašnji a.b.strop I. kata, razgraditi postojeći zid i izvesti elementi novog na tom mjestu, a to će biti armirano betonski stupovi i grede nad njima, na koje će se zatim prenijeti opterećenje od sadašnjeg stropa i krovišta.

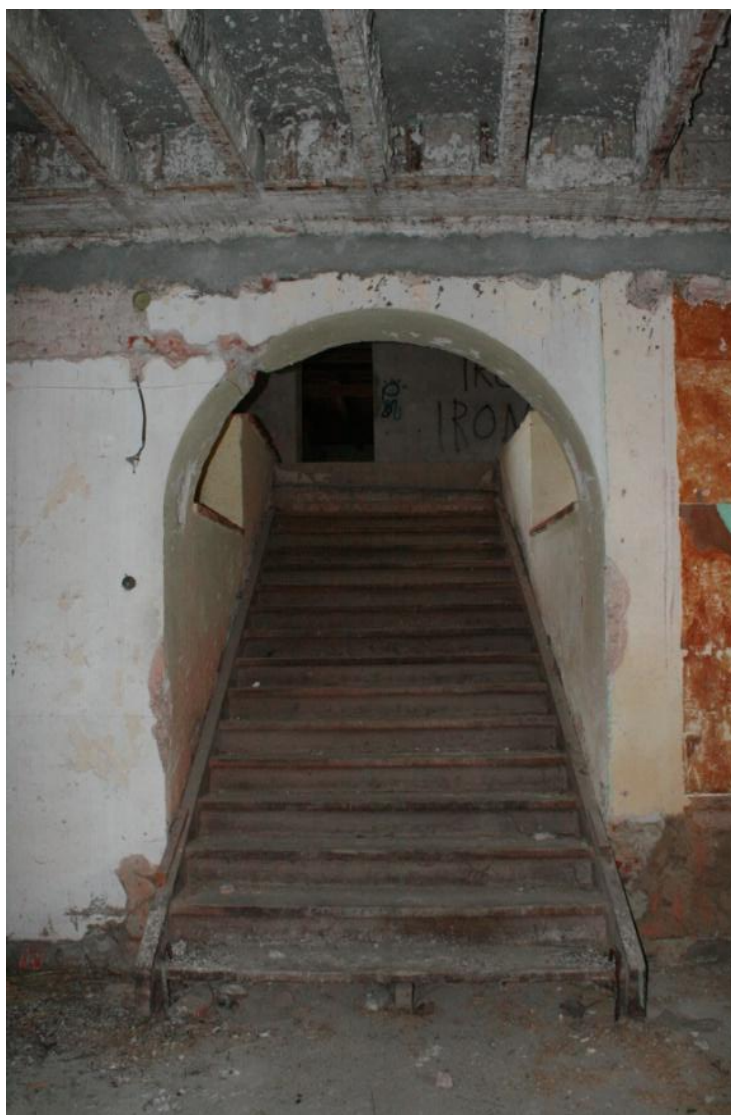
Slika 4.19. Postojeće drveno stubište

POZ 104 III-PSt - Sada se na svod nad srednjom prostorijom u tom dijelu bastiona, nad kojim je već izvedena podna a.b.ploča, dodaju minimalni slojevi poda, zanemarive težine u odnosu na dosadašnje i prošlo opterećenje, a postojeće drveno stubište, koje se nalazi nad bočnim zidovima bastina (slika 4.19.), rekonstruira se.

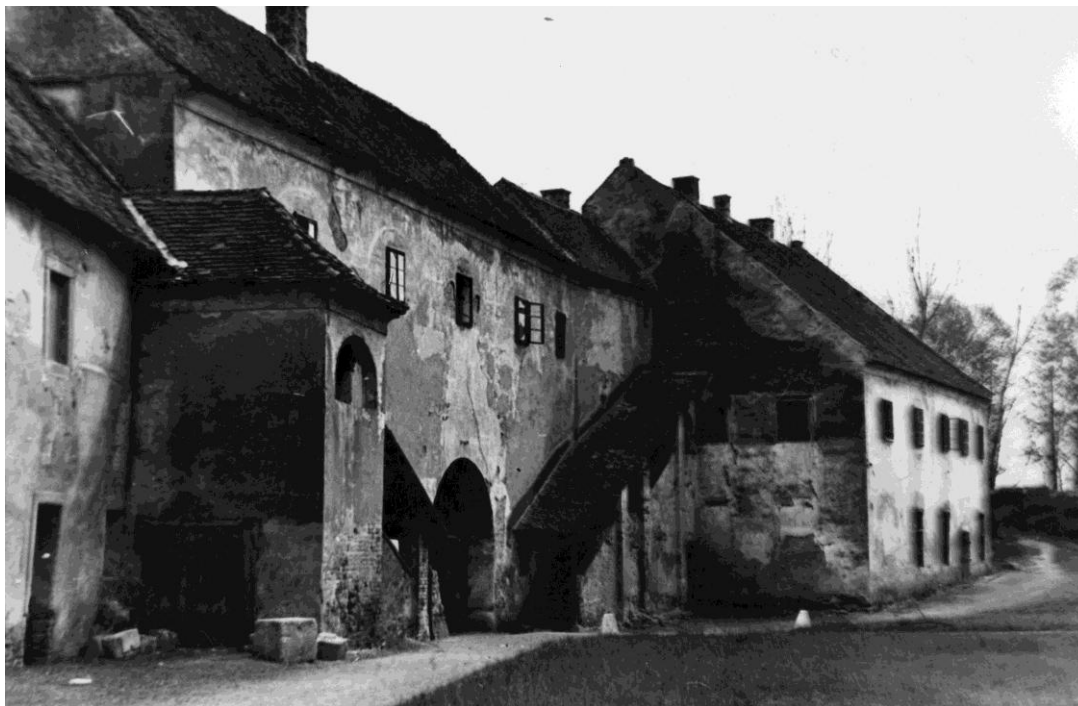
Slika 4.20. Zgrada iz 18. stoljeća

Na priloženoj slici vidljiva, a danas nepostojeća zgrada iz 18. stoljeća, rekonstruirana se prema dostupnim snimkama, nacrtima i nalazima temeljne konstrukcije. Zgrada bi u svemu, a posebno po vanjskim gabaritima i izgledu, trebala odgovarati povijesnim podacima o srušenoj zgradi iz 18. stoljeća. To znači da se sastoji iz dvije povezane cjeline:

Nova zgrada izvest će se u gabaritima i rasporedu osnovnih nosivih zidova kao stara, srušena. Materijal nosivih zidova je također zidano zide, ali omeđeno s armirano-betonskim vertikalnim i horizontalnim serklažima. Debljine tih zidova biti će iste ili slične odgovarajućim zidovima stare građevine, s tim da će najdeblji zidovi (100 i 95 cm)

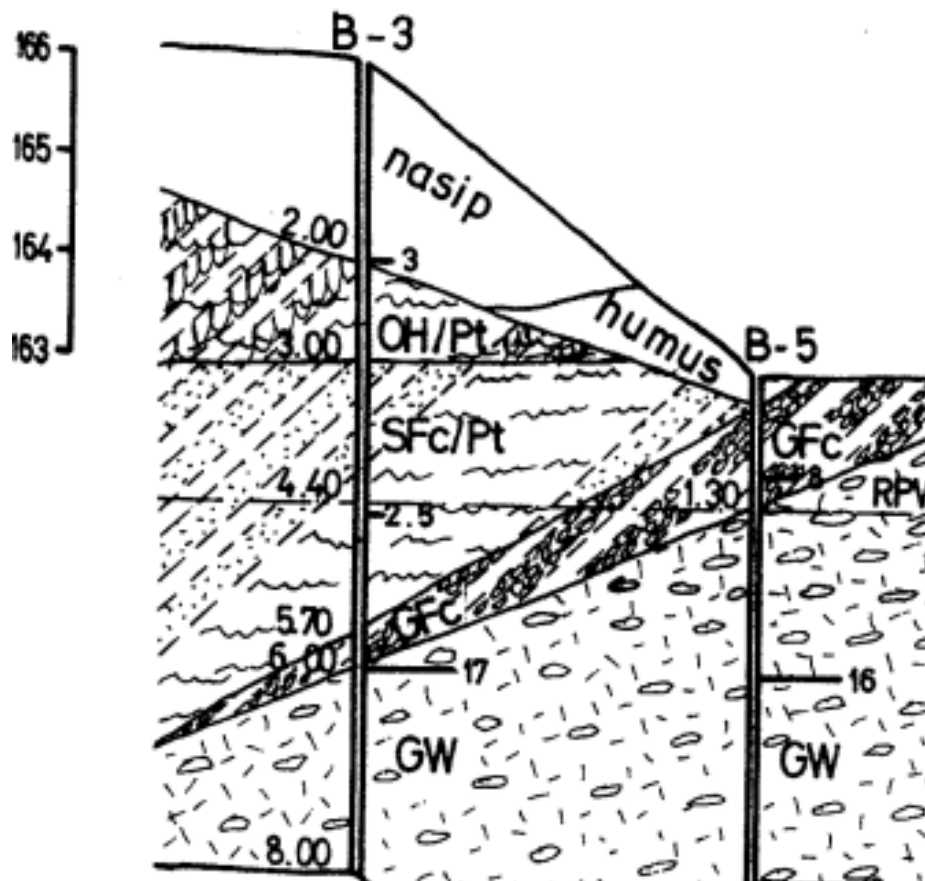
Slika 5.27. Karakteristični profil tla

Do dubine 4 m nalazi se nasipni materijal, mješavina, građevinskog otpada, praha i lije; na dubini dubljoj od 4 m nalazi se šljunčani materijal veće otpornosti.

Voda je zabilježena tijekom bušenja na dubini 4 m na višoj koti i 1 m na nižoj koti.
