Undergraduate thesis / Završni rad

ZAVRŠNI RAD 266/GR/2016.

**SANACIJA I REKONSTRUKCIJA BASTIONA
STAROG GRADA ZRINSKI U ČAKOVCU**

Sara Zadavec, 5125/601

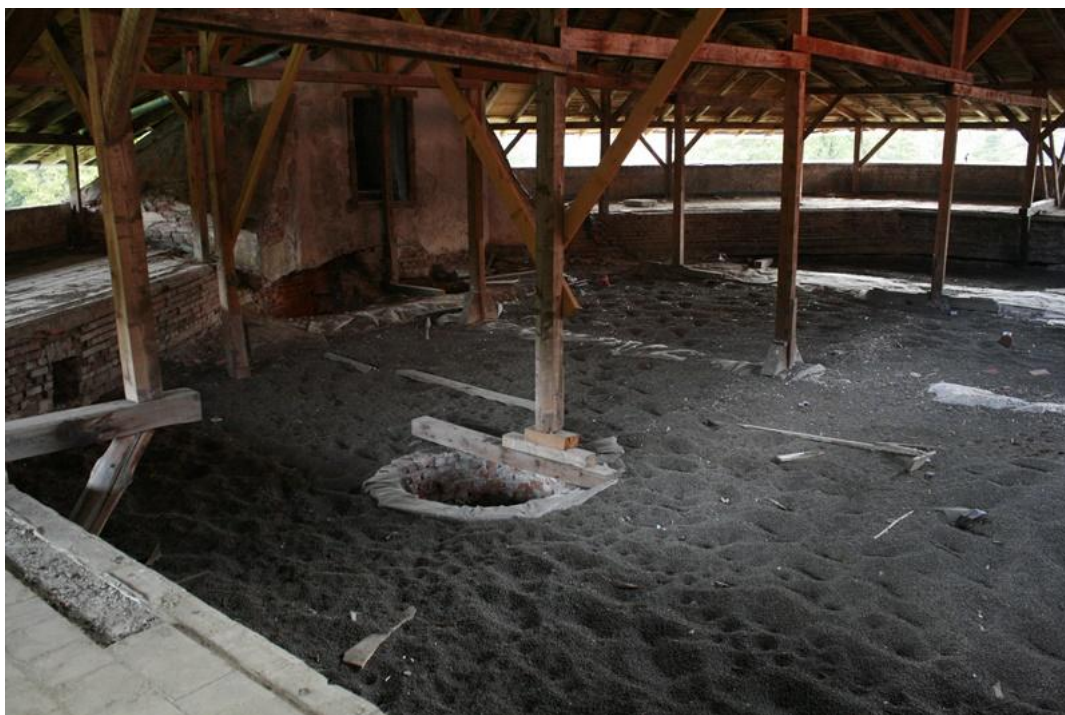
Slika 4.13. Pod natkrivene terase bastiona

POZ 200 III-PT - Sadašnje stanje konstrukcije centralnog ili ulaznog bastiona je takvo da je osnovna statička sanacija (ove III. dilatacije) projektirana i obavljena u 90-tim godinama prošlog stoljeća, ali bez završnih oblikovanja, kao što su pravilno izvedeni grudobrani na terasi bastiona, te izvedba svih podova. Sve prostorije zgrade u I. katu sada su bez bilo kakvih slojeva poda (slika 4.12.), a nad konstrukcijom svodova prizemlja, na terasi je stavljen zamjenski nasip od lakog granulata (slika 4.13.). U prethodnom projektu sanacije, projektirani su slojevi novog poda i s tim opterećenjem su kontrolirani svodovi prizemlja, kao i cijela konstrukcija bastiona, pa, budući da su oni pravilno odabrani, i ovim projektom su odabrani kao pod terase, uz neke minimalne korekcije, koje ne utječu na ukupnu težinu niti masu tog poda. Slojevi tog poda su, odozgo prema dolje: opeka u cementnom mortu, lagano armirani beton 8 cm, te najniže, do zidanog svoda, nasip od „thermoteca“.

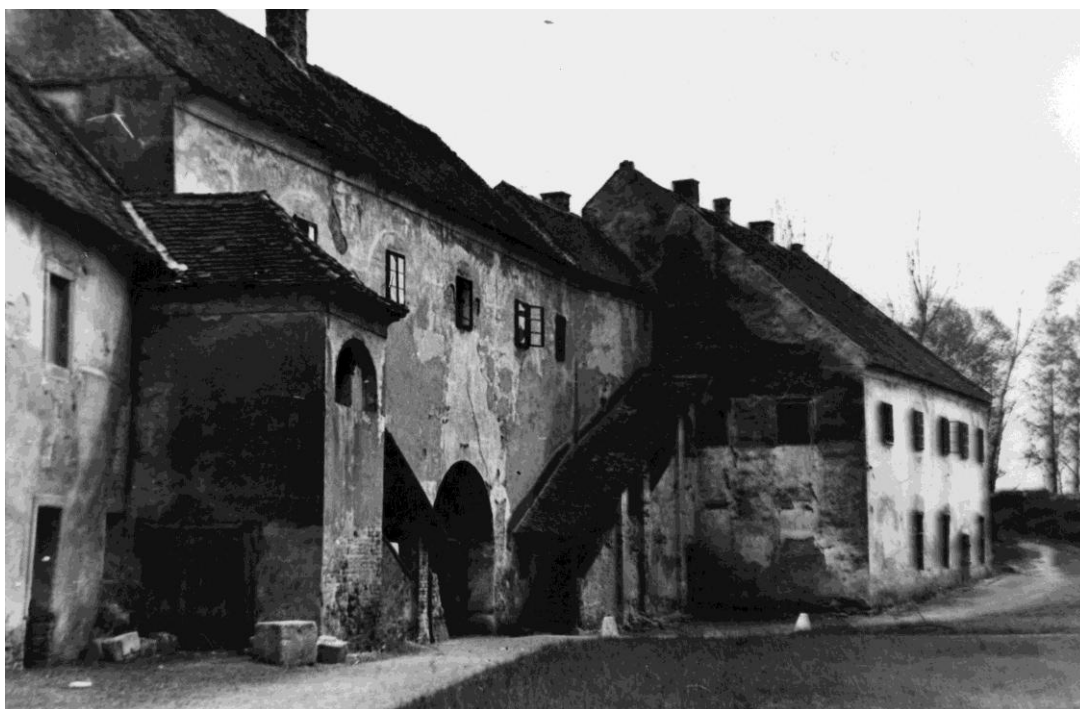
Slika 4.20. Zgrada iz 18. stoljeća

Na priloženoj slici vidljiva, a danas nepostojeća zgrada iz 18. stoljeća, rekonstruirana se prema dostupnim snimkama, nacrtima i nalazima temeljne konstrukcije. Zgrada bi u svemu, a posebno po vanjskim gabaritima i izgledu, trebala odgovarati povijesnim podacima o srušenoj zgradi iz 18. stoljeća. To znači da se sastoji iz dvije povezane cjeline:

Nova zgrada izvest će se u gabaritima i rasporedu osnovnih nosivih zidova kao stara, srušena. Materijal nosivih zidova je također zidano zide, ali omeđeno s armirano-betonskim vertikalnim i horizontalnim serklažima. Debljine tih zidova biti će iste ili slične odgovarajućim zidovima stare građevine, s tim da će najdeblji zidovi (100 i 95 cm)

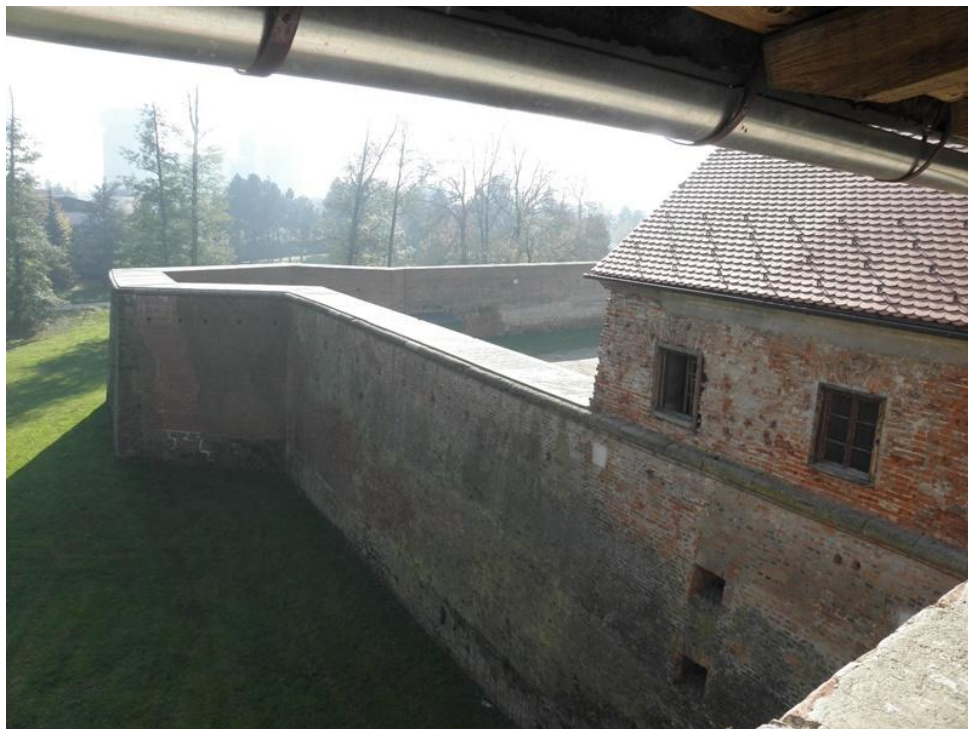
Slika 4.23. II bastion i zid kurtine

Duž cijelog zida istočne kurtine i bastiona V. dilatacije (slika 4.23.) izvest će se s istočne strane rekonstrukcija drvene platforme, koja će se sa strane nove zgrade spojiti s balkonom zgrade, a s druge, južne strane završit će se s drvenim stubištem koje će posjetioce voditi u dvorišni prostor Starog grada Zrinskih između fortifikacije i palače.
