Undergraduate thesis / Završni rad

**TRAJNOST I EKSPLOATACIJA
ARMIRANOBETONSKIH KONSTRUKCIJA**

NASLOV RADA NA ENGL. JEZIKU DURABILITY AND EXPLOITATION OF REINFORCED CONCRETE STRUCTURES

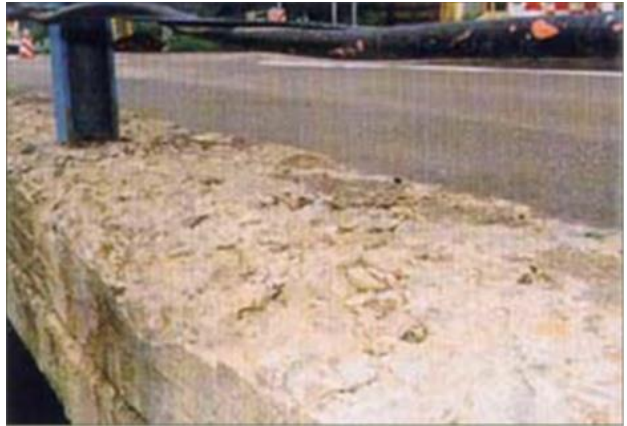
Voda zadržana u strukturi betona pretvara se u led. Na površini betona vide se znakovi odvajanja, ljuštenja, raspucavanja te gubitak čvrstoće i nosivosti. Upotreba soli za odleđivanje odnosno sniženja ledišta što donosi povećanju sadržaja vode u porama a time se pojačava razorno djelovanje (slika 3.3.)

Slika 3.3. Primjeri oštećenja prilikom smrzavanja i odmrzavanja

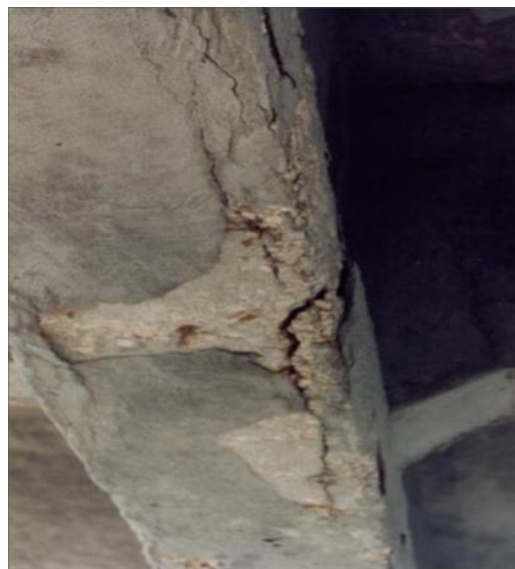
Korozija armature je jedan od najčešćih uzroka propadanja armiranobetonskih konstrukcija. To utječe na sigurnost betonskih konstrukcija. Mnoge postojeće strukture pokazuju značajne štete od korozije, uglavnom zbog toga što nisu bile poduzete dovoljne ili odgovarajuće trajne mjere održavanja. Ekonomski učinak takvih oštećenja također je jako velik. Prema provedenim analizama u nekim zemljama ustanovljeno je da troškovi popravaka direktnih šteta uzrokovanih korozijom predstavljaju 1 – 5 % bruto društvenog proizvoda. U uobičajenim uvjetima okoliša kvalitetan beton pruža dobru antikorozivnu zaštitu armaturnom čeliku. Neposredno nakon procesa hidratacije na čeliku se stvara tzv. pasivni zaštitni sloj koji je nepropustan i stabilan sve dok je pH vrijednost dovoljno velika. Čelik na taj način nije izložen koroziji sve dok nije uništena pasivna zaštita. Dakle rizik korozije armature je minimalan u dobro projektiranoj konstrukciji s dovoljnom debljinom kvalitetno izvedenog zaštitnog sloja koji pruža kemijsku i fizičku barijeru koroziji. Prva posljedica procesa korozije kod betonskih konstrukcija smanjenje je poprečnog presjeka armature, a time i njezine nosivosti. Druga posljedica je da produkti korozije zauzimaju veći volumen nego čelik što uzrokuje vlačna naprezanja u betonu. Ako su vlačna naprezanja u betonu veća od njegove vlačne čvrstoće dolazi do pucanja betona i ljuštenje zaštitnog sloja. Uobičajeni vanjski znak pojave korozije armature može se vidjeti kada se pojave pukotine paralelne sa armaturom te smeđe mrlje na površini (slika 3.12.).

Slika 3.12. Primjeri oštećenja prilikom korozije

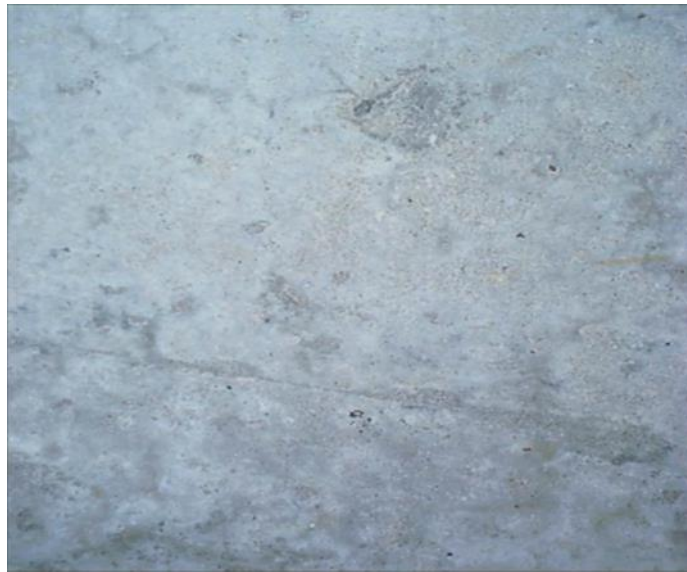
- 1.faza: - beton izgleda „zdrav“
- pojava prvih mikropukotina
 - nema smeđih mrlja od nastanka hrđe (slika 3.13.)

Slika 3.13. Pojava mikropukotina

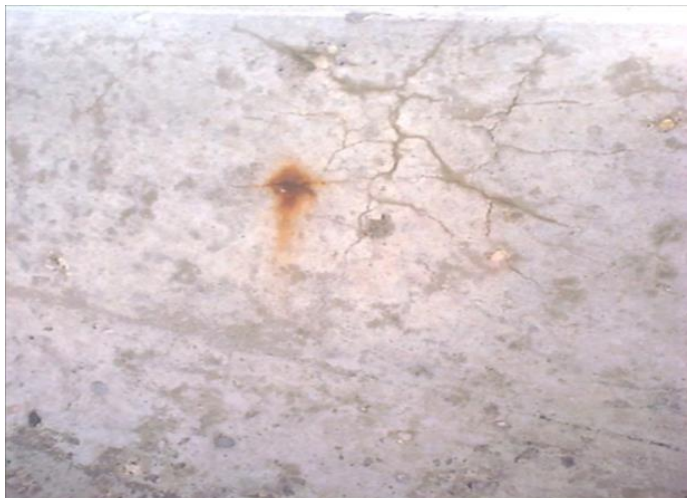
- 2.faza: - vidljive mikropukotine
- smeđe mrlje od nastanka hrđe – produkta korozije (slika 3.14.)

Slika 3.14. Pojava smeđih mrlja
