Undergraduate thesis / Završni rad

**TRAJNOST I EKSPLOATACIJA  
ARMIRANOBETONSKIH KONSTRUKCIJA**

## **TRAJNOST I EKSPLOATACIJA ARMIRANOBETONSKIH KONSTRUKCIJA**

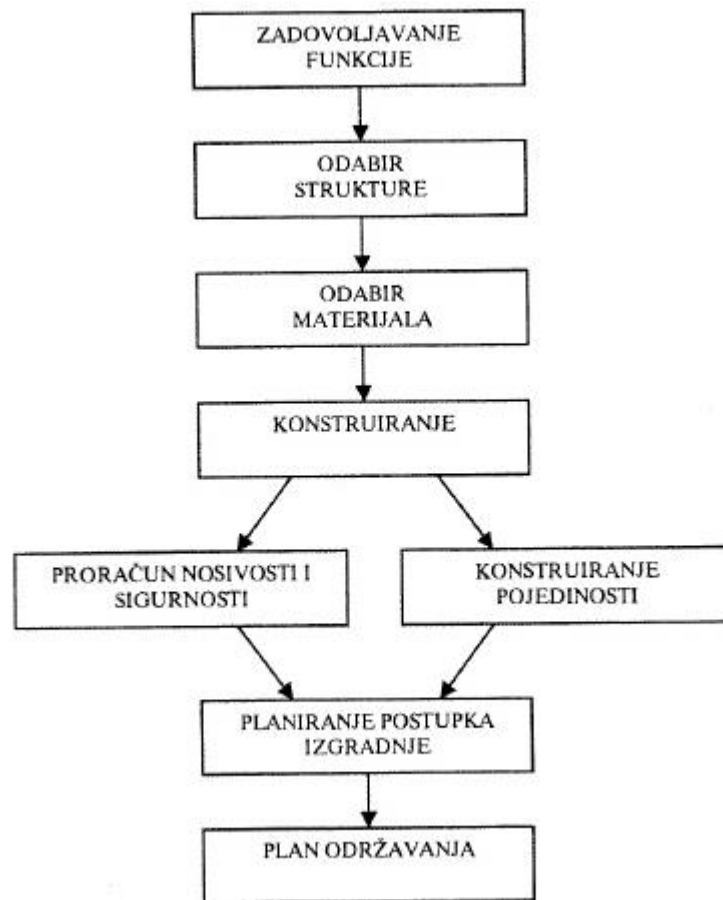
Slika 2.2. Tijek projektiranja konstrukcije

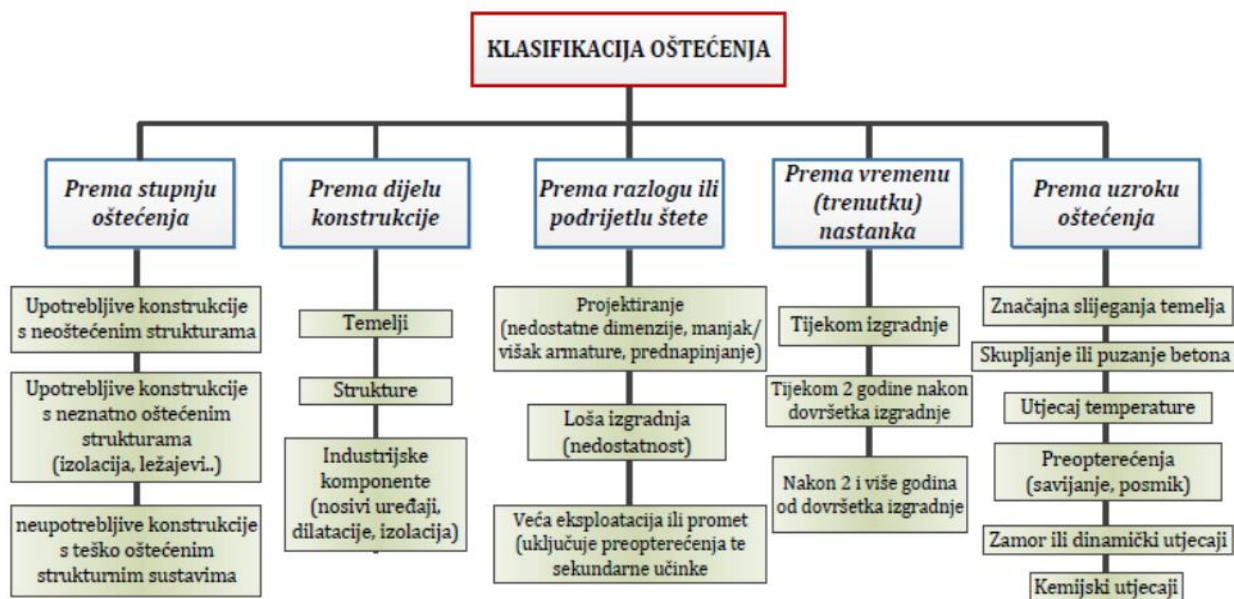
Slika 3.2. Shema klasifikacije oštećenja konstrukcija

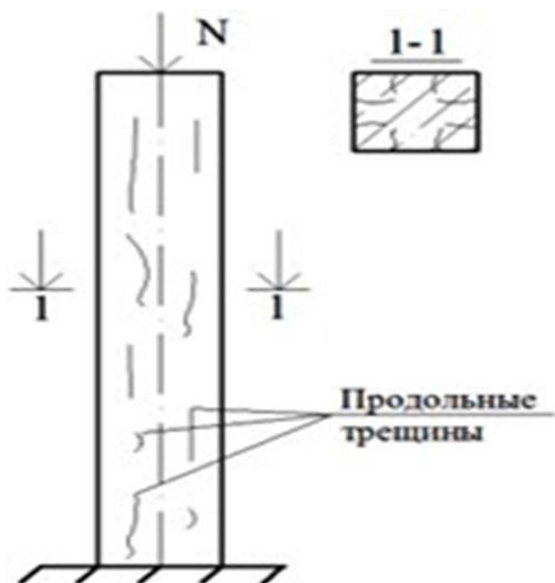
Oštećenje na armaturi

Uzdužne pukotine kroz presjek prikazuju preopterećenje središnjeg tlaka i smanjenje čvrstoće betona. Pukotine u području tlaka opterećenja prikazuju na veće smanjenje ekscentričnosti u promjeru tlačne armature zbog korozije.

Jačanje stupova iz proračuna

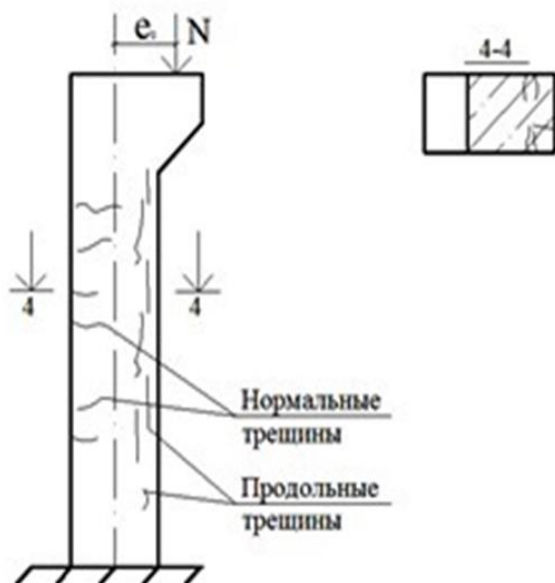
Vodoravne pukotine u vlačnoj zoni i uzdužnoj tlačnoj zoni rezultat su preopterećenja s većim povećanjem ekscentriteta, što pokazuje na sve veće smanjenje ekscentričnosti u promjeru tlačne armature zbog korozije

Jačanje stupova iz proračuna

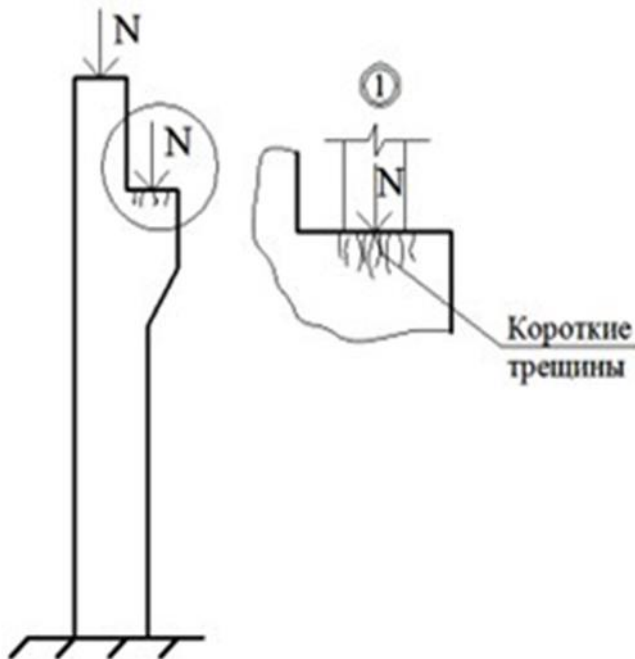
Kratke pukotine u mjestima kontakta grede sa stupom pokazuju lokalno lomljenje betona zbog preopterećenja, smanjenje čvrstoće betona, odsutnost bočnog jačanja armature.

Jačanje oštećenih područja

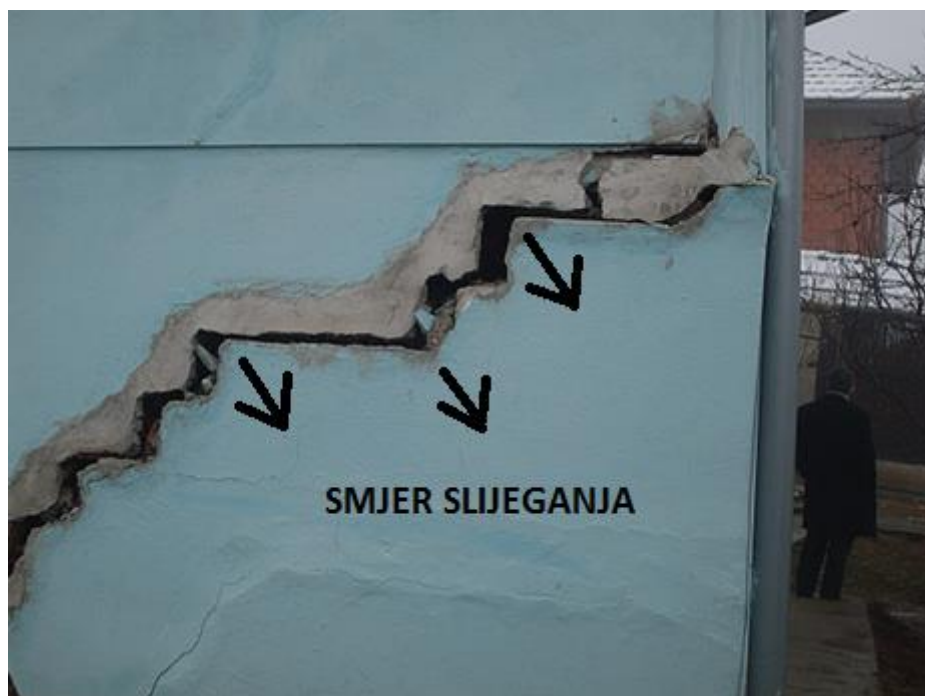
Površina tla, u ovom slučaju, može biti i tlo ispod građevine koje se može nalaziti na različitim dubinama. Slijeganje tla prate temelji, a time i cijela konstrukcija. ( slika 3.5. )

*Slika 3.5. Pojava pukotine uslijed slijeganja tla*

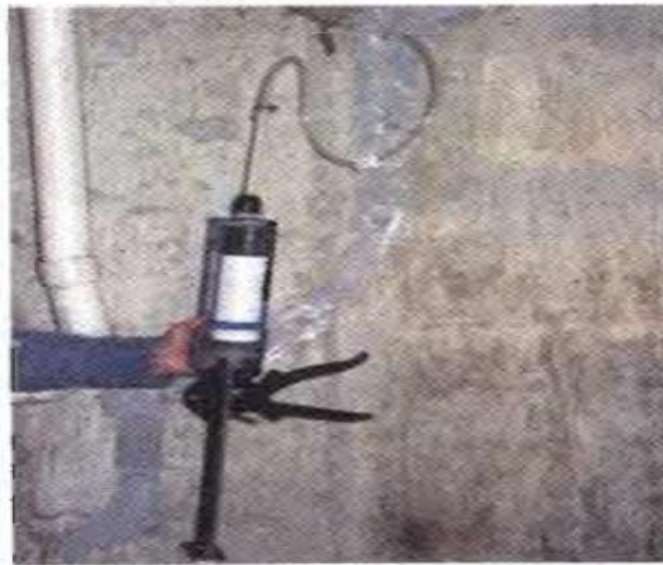
Rupe se buše pod kutom od  $45^\circ$  na površini betona, naizmjenice lijevo – desno od traga pukotine ( na udaljenost cca 25 – 35 cm) tako da svaka probije ravninu širenja pukotine ( slika 4.8. ). U rupe se ugrađuju packeri, prema uputi proizvođača te se pristupa utiskivanju mase za injektiranje. Po završetku postupka i nakon vremena vezivanja packeri se izvade ili odrežu, a masa za betoniranje traga pukotine se sa brusilicom poravna. ( slika 4.9. )

*Slika 4.9. Oprema za injektiranje smole*

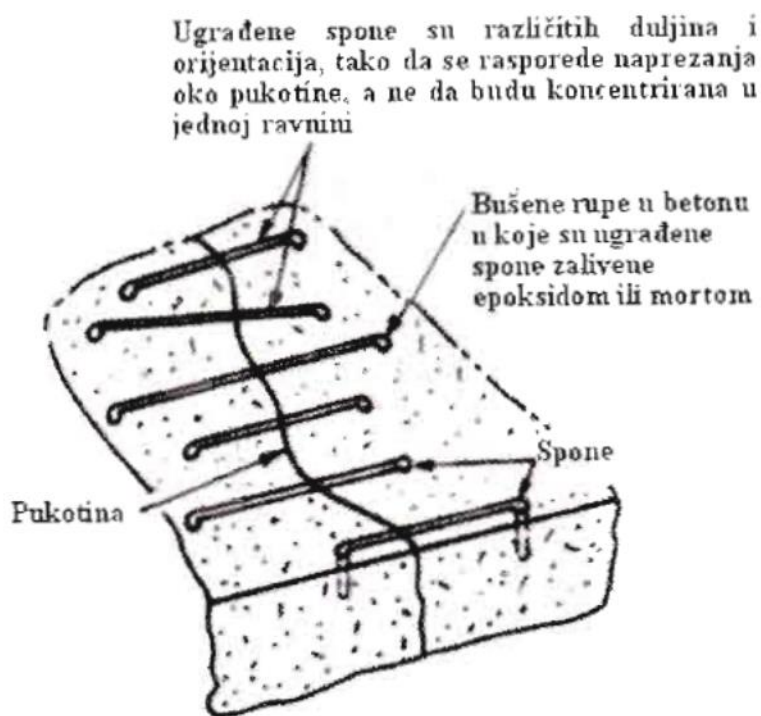
Povezivanje uključuje bušenje rupa s obje strane pukotine i ugradnju spona u oblike slova „U“ okomito na pukotinu. Ova se tehnika upotrebljava kada je potrebno obnoviti vlačnu čvrstoću preko velikih pukotina. Primjenom ove tehnike povećava se krutost i nosivost elementa i može uzrokovati pucanje na drugom mjestu. Ponekad može biti potrebno ojačati okolni dio elementa dodatnom armaturom. Dakle, tehnika se sastoji od bušenja rupa s obje strane, čišćenja rupa i sidrenja spona u izbušene rupe, koje se zatim ispunjavaju mortom ili epoksilnom smolom. Spone mogu biti različitih duljina i smjerova, a treba ih postaviti tako da se vlačno naprezanje prenosi cijelim područjem, a ne preko samo jedne spona ( slika 4.10. ).

Slika 4.10. Sanacija pukotine postupkom povezivanja

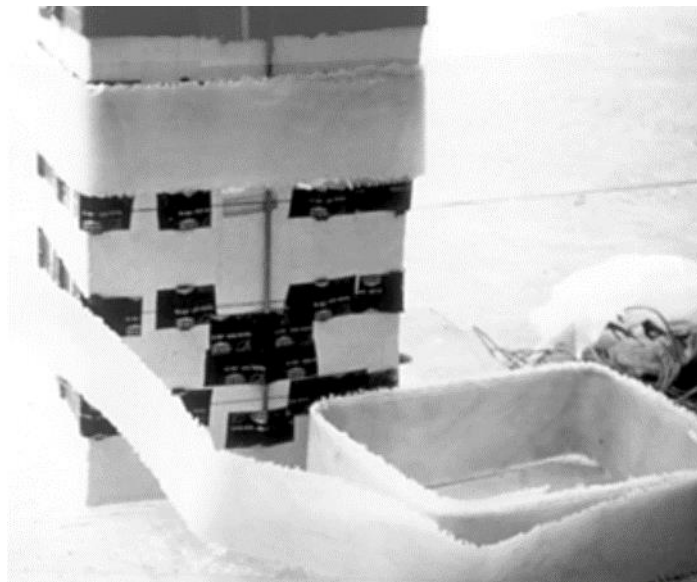
*Slika 4.19. Omotavanje kontinuiranog FRP kompozitnog prstena u mnoštvo slojeva oko oštećene zone stupa*

Postupci popravaka sastoje se od odlamanja betona u oštećenim zonama, punjenja praznina sa svježim betonom te primjenom aktivnog plana. Aktivni plan sastoji se od omatanja stupaca s nešto ogromnijom FRP oblogom (3mm) i punjenja praznine između stupa i kompozitne obloge pjenom pod tlakom. Prvi korak u popravku uključuje zamjenu krhotine i oštećenog betona sa brzim postavljanjem novog betona te dorade površine do njenog izvornog oblika i dimenzije ( slika 4.18. ). Na temelju projektnih zahtjeva, šest ili osam slojeva omotavaju se oko kružnog ili pravokutnog stupa ( slika 4.19. ). Broj slojeva je izabrano na osnovu dodatnog ograničenog pritiska potreban da se stup dovede do sadašnjeg dizajnerskog standarda. Tanki sloj dvokomponentnog nisko viskozno ljepila namaže se na oblogu prije nego se omotava oko stupa. Svaki prsten je širok 151 mm i stavlja se duž visine stupa. Završni korak popravka je ubrizgavanje pjene pod tlakom
