Eksperimentalno ispitivanje nosivosti oštećenih ab stupova

Undergraduate thesis / Završni rad

Završni rad br. 237/GR/2015

Odjel za graditeljstvo

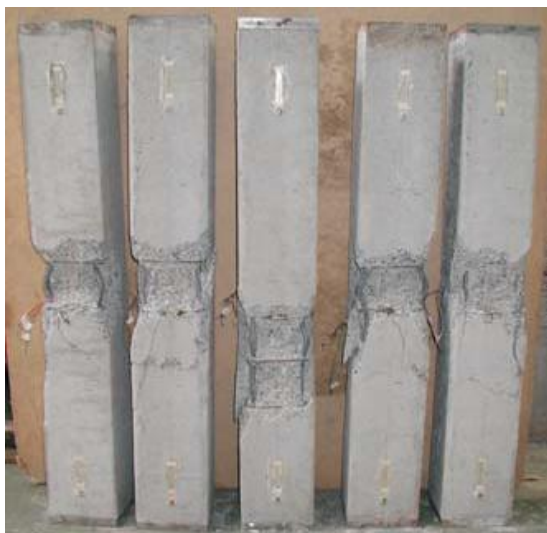
Ono što je posebno zamijećeno kod pregleda istraživanja jest tip oštećenja kod ispitanih uzoraka nakon loma. Uočeno je da je lom lokalnog tipa, određenog „klinastog“ tipa/izgleda, da se nalazi na ili približno sredini stupa te da je duljina tog oštećenog dijela 20-30 % ukupne duljine stupa.

Slika 1. 1 Karakteristična oštećenja stupova naprezanih aksijalnom silom (Němeček J. i dr)

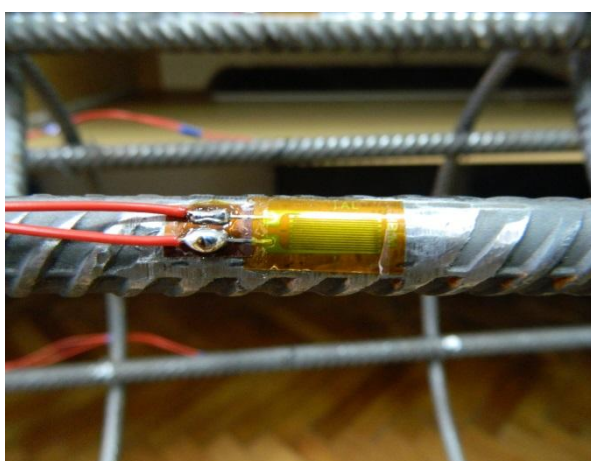
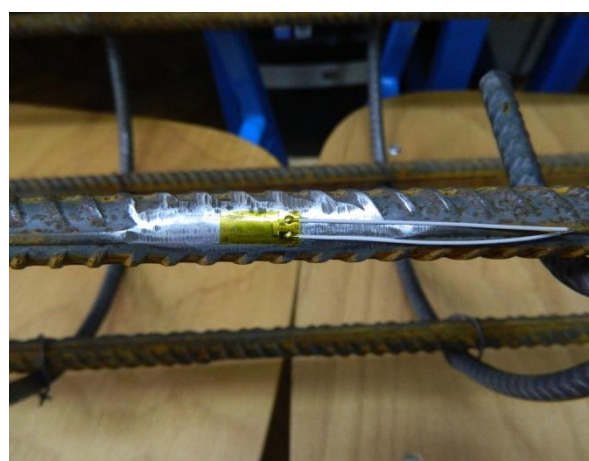
Slika 3. 8Tenzometri zaljepljeni na armaturne šipke

(b) Tenzometar bez podložnog terminala, direktno spajanje

Tako pripremljenu podlogu potrebno je detaljno do krajnosti očistiti od nečistoća. To se postiže RMS 1 sredstvom za čišćenje koje sadrži aceton i isopropanol. Potrebno je opetovano čistiti površinu do god na krpici za čišćenje primjećujemo prljave tragove. Nakon što je površina detaljno očišćena, takva je spremna za postavljanje, odnosno lijepljenje tenzometra. Na pripremljenu površinu kapne se jednokomponentno brzovežuće ljepilo Z70 te se tenzometar palcem pritisne na površinu. Tako pritisnut drži se cca 1 min i nakon toga pusti. Tenzometar je sada na mjestu, čvrsto zaljepljen (Slika 3.8). Ovisno o tipu tenzometra, razlikujemo one koje je još potrebno zalemiti na podložni terminal (Slika 2.13a) te one za koje terminal nije potreban, već se direktno leme na žice (Slika 2.13b). Nakon što je tenzometar postavljen i spojen žicama, obavezno je potrebno spojiti ga na pojačalo te provjeriti njegovu ispravnost i ispravnost instalacije. Ako je sve u redu, dobijemo graf deformacija tenzometra u realnom vremenu, kao što je prikazano na slici 3.9.

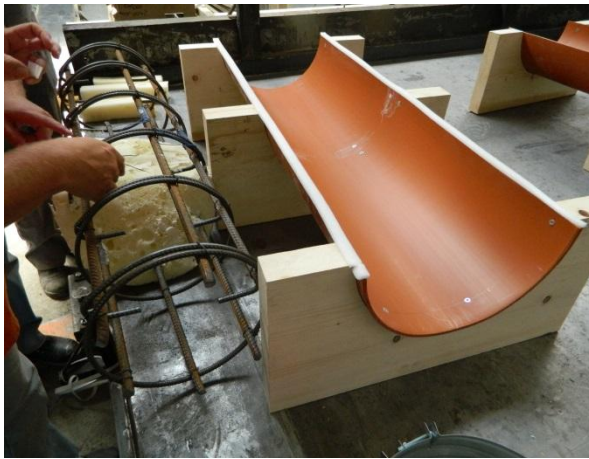
Slika 4. 4 Priprema armaturnog koša za betoniranje

(b) Armaturni koš pripremljen u oplati. Tenzometarske žice zalijepljene na unutarnju površinu oplata.

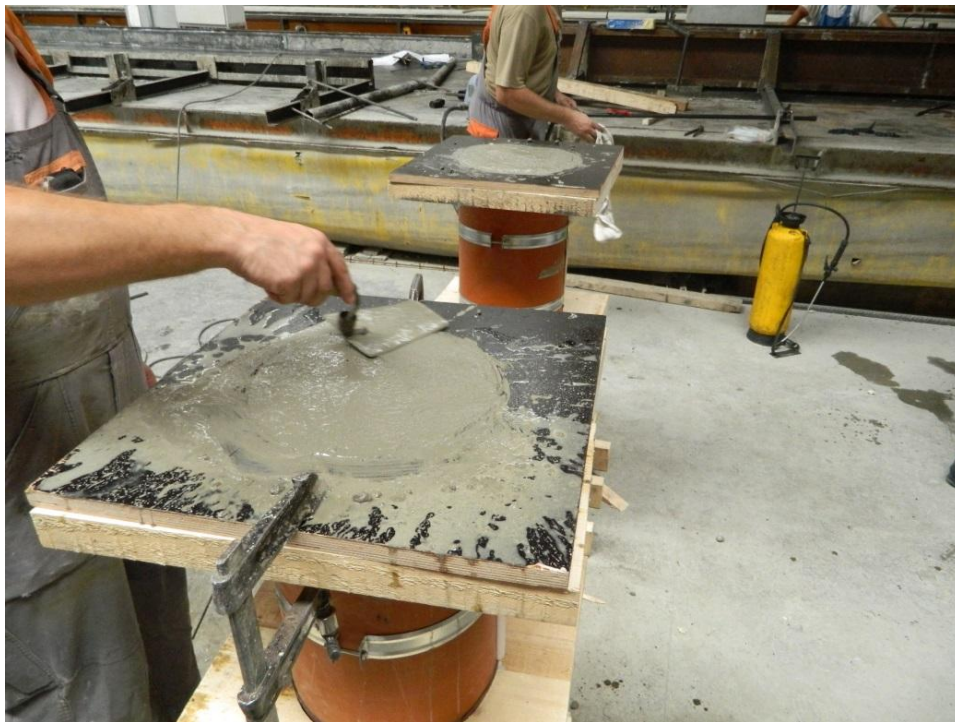
Slika 4. 7 Poravnanje vrha stupa zidarskom žlicom

Nakon dovršetka betoniranja, vrh modela ručno se izravnao zidarskom žlicom.

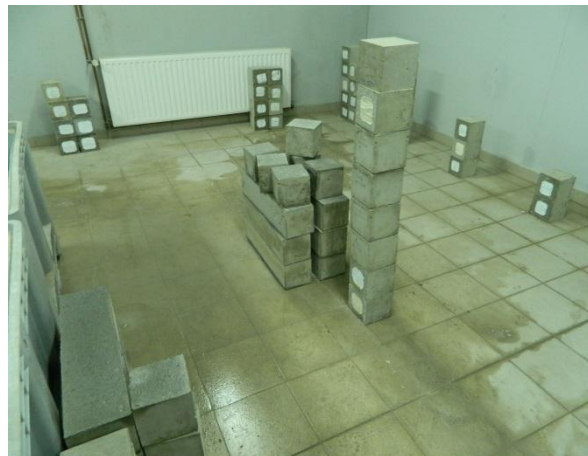
Slika 4. 8 Uzimanje uzoraka kocki i prizmi prilikom betoniranja stupova

Istovremeno uz betoniranje eksperimentalnih modela, uzeti su betonski uzorci (kocke i prizme) radi kasnijeg ispitivanja tlačne čvrstoće ugrađenog betona (Slika 4.8). Uzorci su uzeti za svako betoniranje posebno, po 3 kocke i 3 prizme te su skladišteni u vlažnoj komori kako bi zadovoljili svim uvjetima tijekom kasnijeg ispitivanja. Ispitivanja i provjera čvrstoće na uzorcima (koja se također provodila) nisu dio ovog Diplomskog rada.

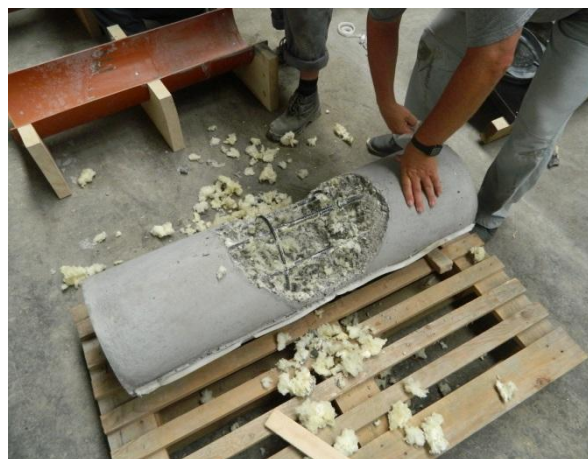
Slika 4. 9 Zabetoniran model izvađen iz oplata

(a) Model s pur-pjenom na mjestu oštećenja

Dva dana nakon betoniranja oplata je maknuta te se gotov model stupa izvadio. Tada je ručno maknuta pur-pijena koja je predstavljala oštećenje te je stup kompletno očišćen (Slika 4.9)

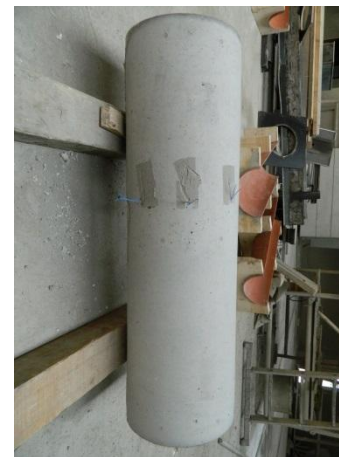
Slika 4. 11 Tri tipa oštećenja modela stupa

(a) Model s oštećenjem R

(b) Model s oštećenjem R/2

(c) Model bez oštećenja

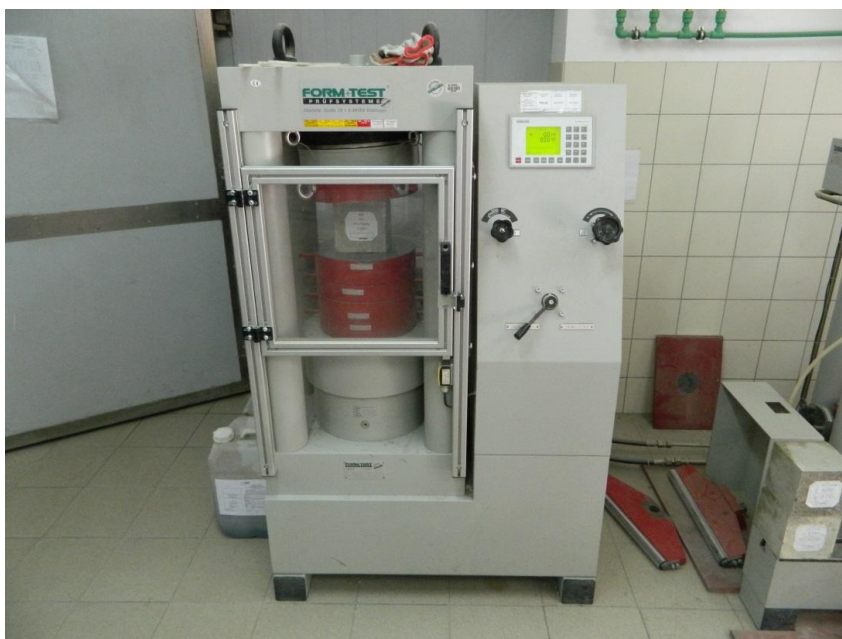
Slika 4. 14 Automatska elektronička preša „Form-test“.

Ispitivanje uzoraka kocki i prizmi provedeno je u laboratoriju za beton tvrtke „Zagorje-Tehnobeton“, Varaždin, Hrvatska. Kocke su ispitane u automatskoj mehaničkoj preši (Slika 4.14) koja daje automatske podatke na ekran. Ručno se može regulirati tempo nanošenja sile, kao i intenzitet.

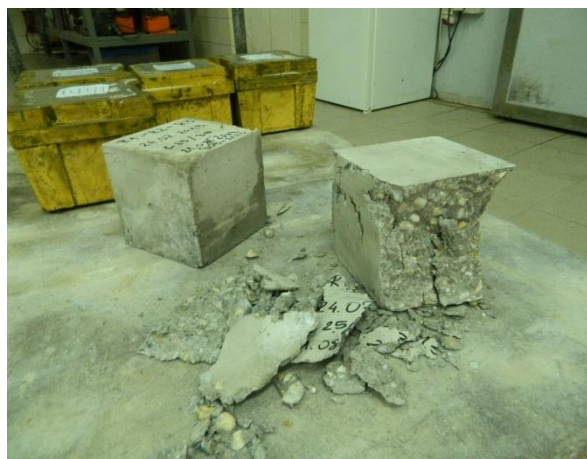
Slika 4. 17 Ispitivanje probne kocke K-I_2

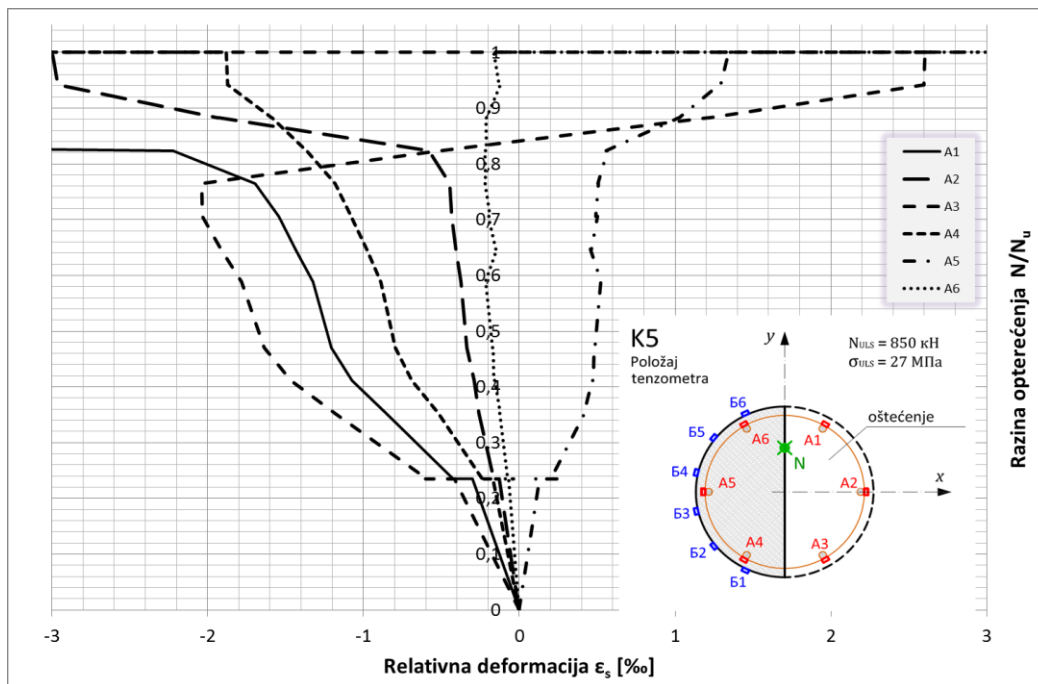
Slika 6. 8Dijagram naprezanje-deformacija ispitanog modela K5
