Eksperimentalno ispitivanje nosivosti oštećenih ab stupova

Undergraduate thesis / Završni rad

Završni rad br. 237/GR/2015

Matija Orešković, dipl.ing.građ., predavač

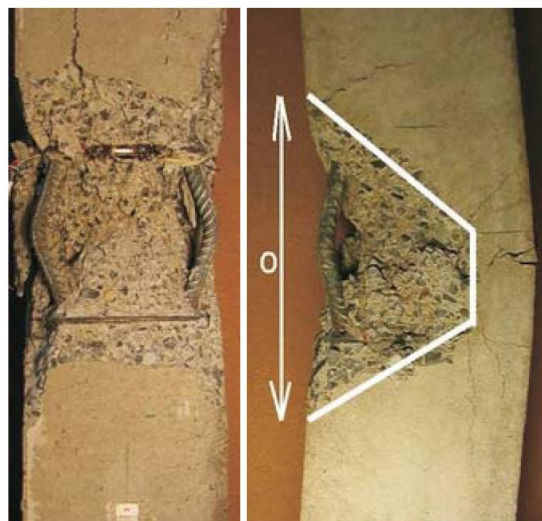
Ono što je posebno zamijećeno kod pregleda istraživanja jest tip oštećenja kod ispitanih uzoraka nakon loma. Uočeno je da je lom lokalnog tipa, određenog „klinastog“ tipa/izgleda, da se nalazi na ili približno sredini stupa te da je duljina tog oštećenog dijela 20-30 % ukupne duljine stupa.

Slika 1. 1 Karakteristična oštećenja stupova naprezanih aksijalnom silom (Němeček J. i dr)

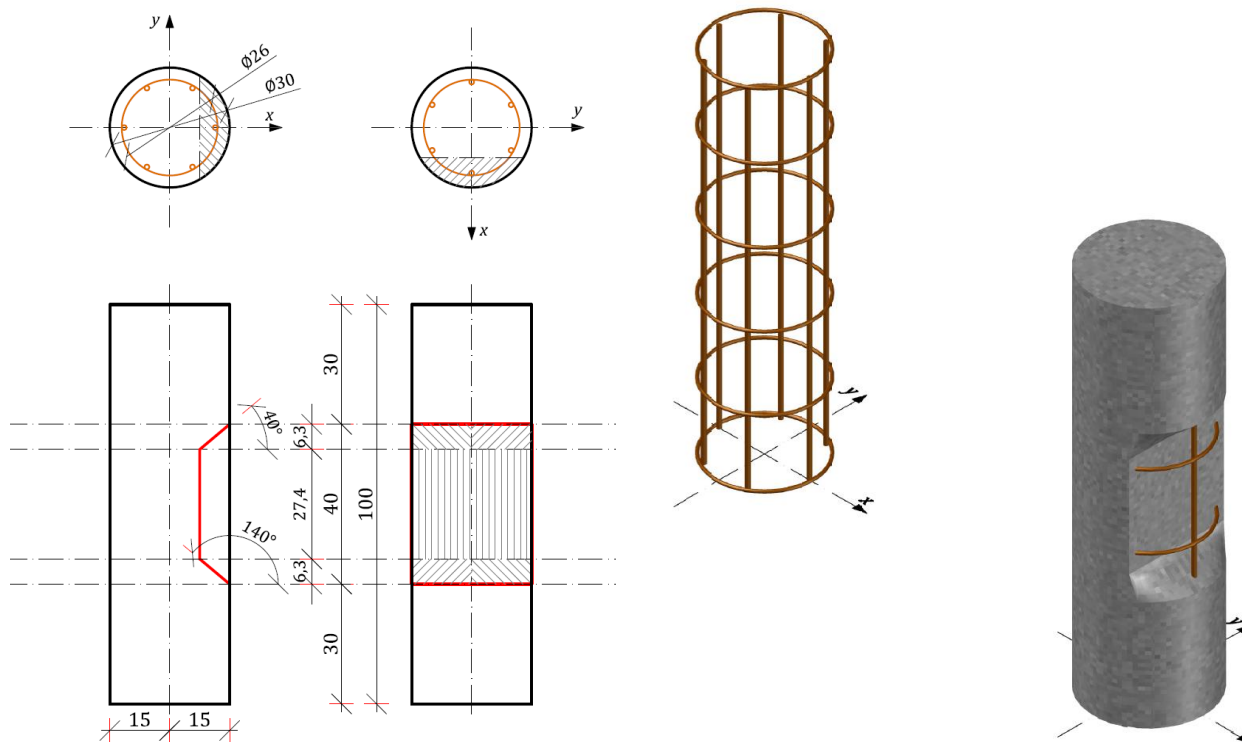
oštećenje dubine polovice radijusa, $R/2$

Slika 2. 2 Dizajn eksperimentalnog modela s oštećenjem dubine $R/2$

Osnovna tri tipa modela stupa obzirom na dizajnirana oštećenja, prikazani su s dimenzijama na slikama 2.1. – 2.3.

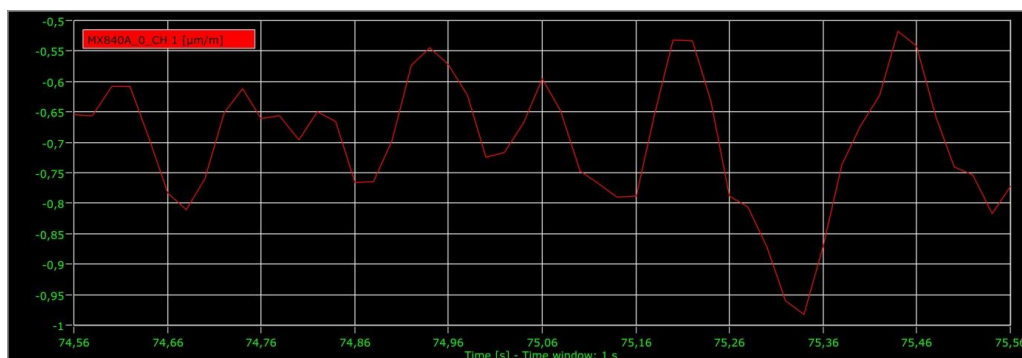
Slika 3. 9Graf kretanja deformacija tenzometra u realnom vremenu.

Krivulja na slici 2.14 prikazuje neopterećeni tenzometar, koji ne trpi nikakve deformacije od opterećenja. Deformacije koje su prikazane na grafu posljedica su temperaturnih razlika te vlažnosti zraka. Kada bi linija deformacija bila ravna crta, tada bismo znali da nešto s tenzometrom nije u redu. Ovo je pravilan izgled grafa neopterećenog tenzometra.

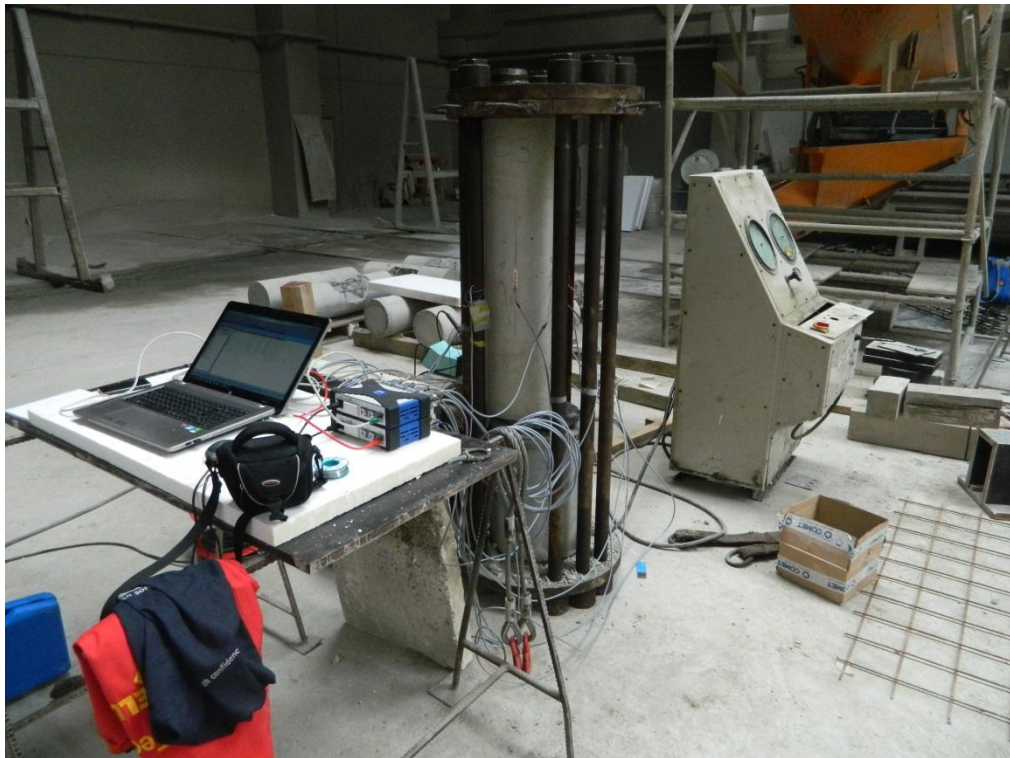
Slika 5.1 Postava aparature te priprema za početak ispitivanja
