Undergraduate thesis / Završni rad

**Zaštita kulturno-povijesne baštine na primjeru restauracije  
i sanacije župnog dvora u Bednji**

**Laura Genc, 1579/336**

Varaždin, rujan 2019. godine

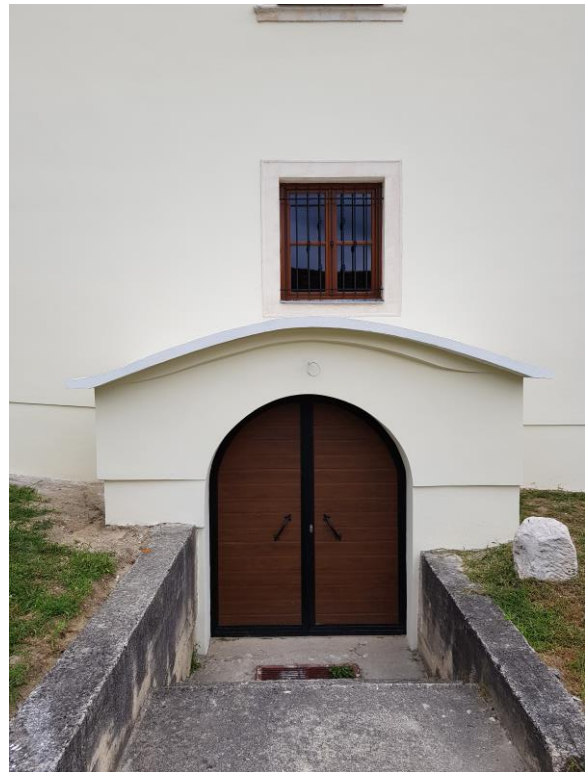
*Slika 3.7.2. Bočni ulaz u podrum*

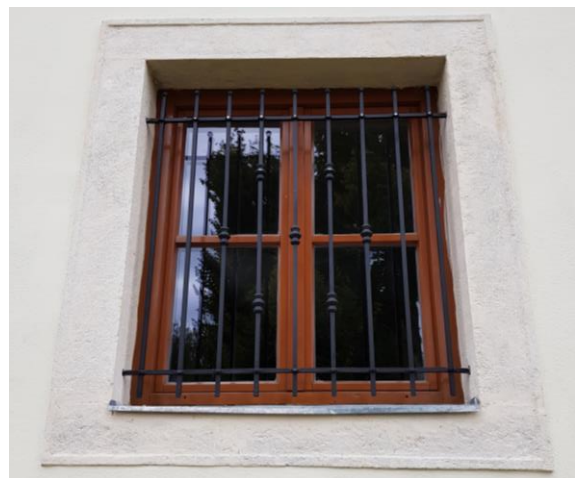
*Slika 3.7.4. Restaurirani kameni prozorski okvir*
