Master's thesis / Diplomski rad

2020

OBNOVA, POPRAVAK I ODRŽAVANJE
TEMELJA I TEMELJNE KONSTRUKCIJE
STAMBENE ZGRADE OŠTEĆENE POTRESOM

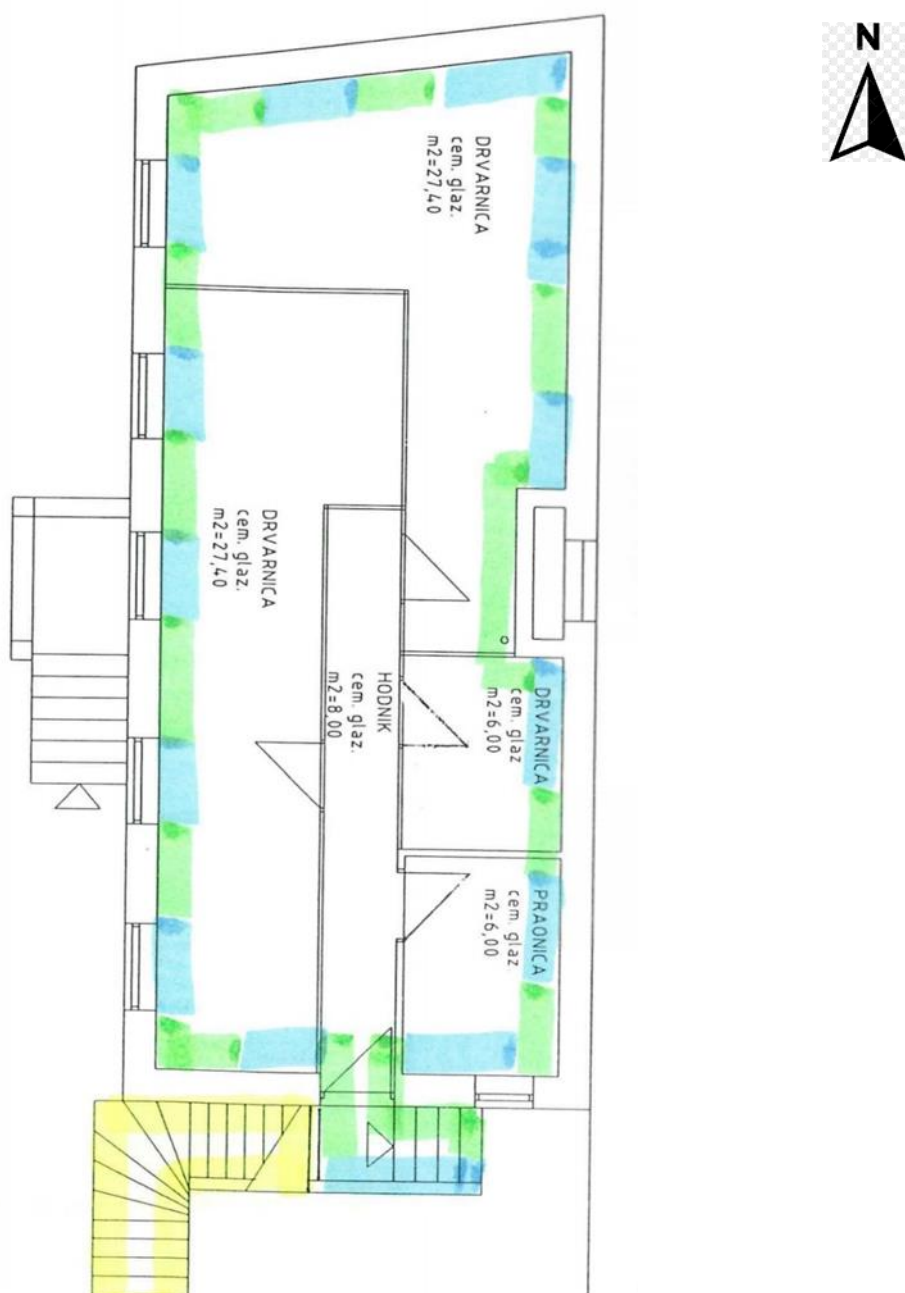
Slika 3.2. Tlocrt podruma

Na slici 3.2. je prikazan tlocrt podruma na nižoj koti.

Kao što je vidljivo na tlocrtu vertikalnu nosivu konstrukciju čine masivni nosivi zidani zidovi od opeke debljine 45 cm. Na slici 3.3. je prikazan presjek kroz podrum.

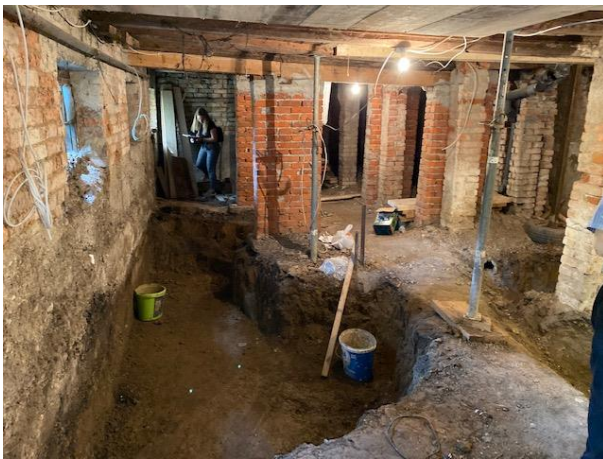
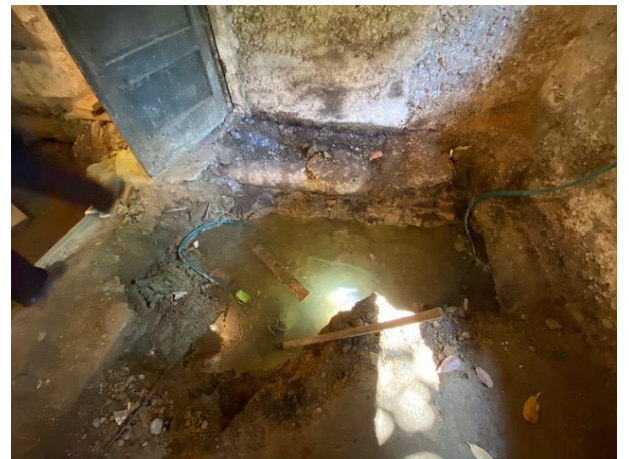
Slika 3.16. Prikaz temelja podruma

Građevina je u potresu 22.3.2020. pretrpila manja oštećenja i to uglavnom u podrumu u zidanim zidovima od opeke, temeljima i stropnoj konstrukciji.

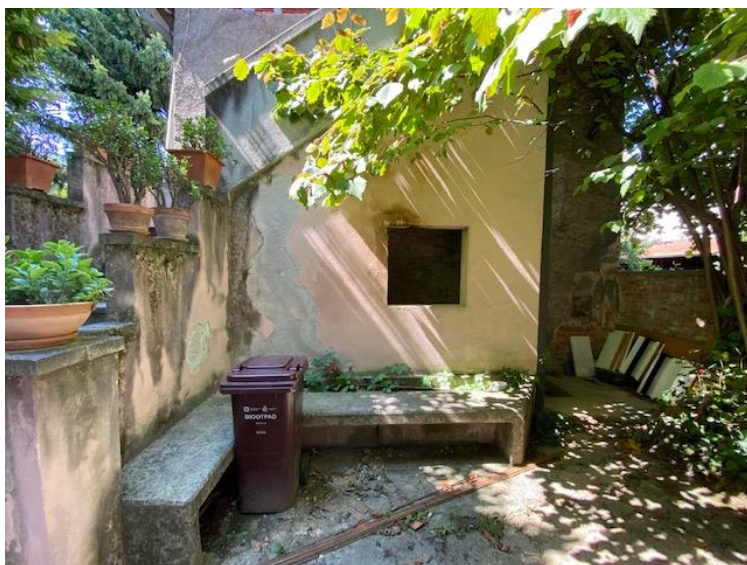
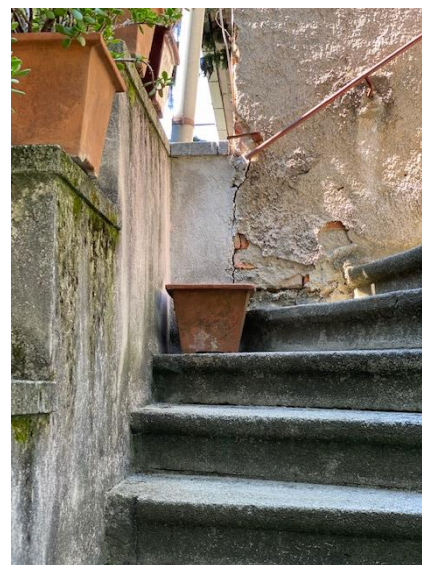
Slika 3.19. Južno pročelje vanjske ovojnice

U nastavku je prikaz vanjske ovojnice, fasade.

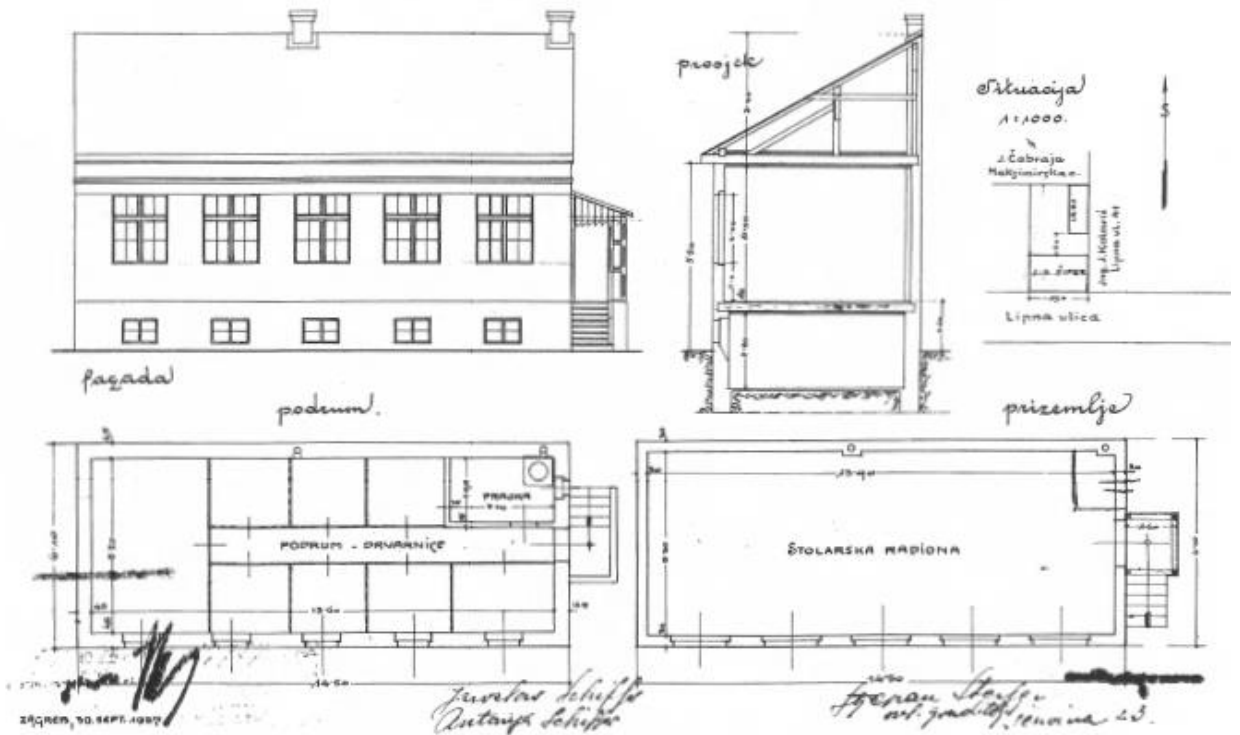
Slika 3.21. Nacrti predmetne zgrade

Od strane vlasnika građevine preuzeta je arhivska građa građevine. Arhivski nacrti datiraju iz 1927. godine. Na arhivskim nacrtima je vidljiv izvorni koncept konstrukcije građevine. Vidljiva je i konstrukcija nosivih zidanih zidova, stropova od drvenih grednika i drvenog krovišta što je već utvrđeno na temelju obilaska građevine i snimka postojećeg stanja. Na slici 3.21. i 3.22. prikazani su nacrti.

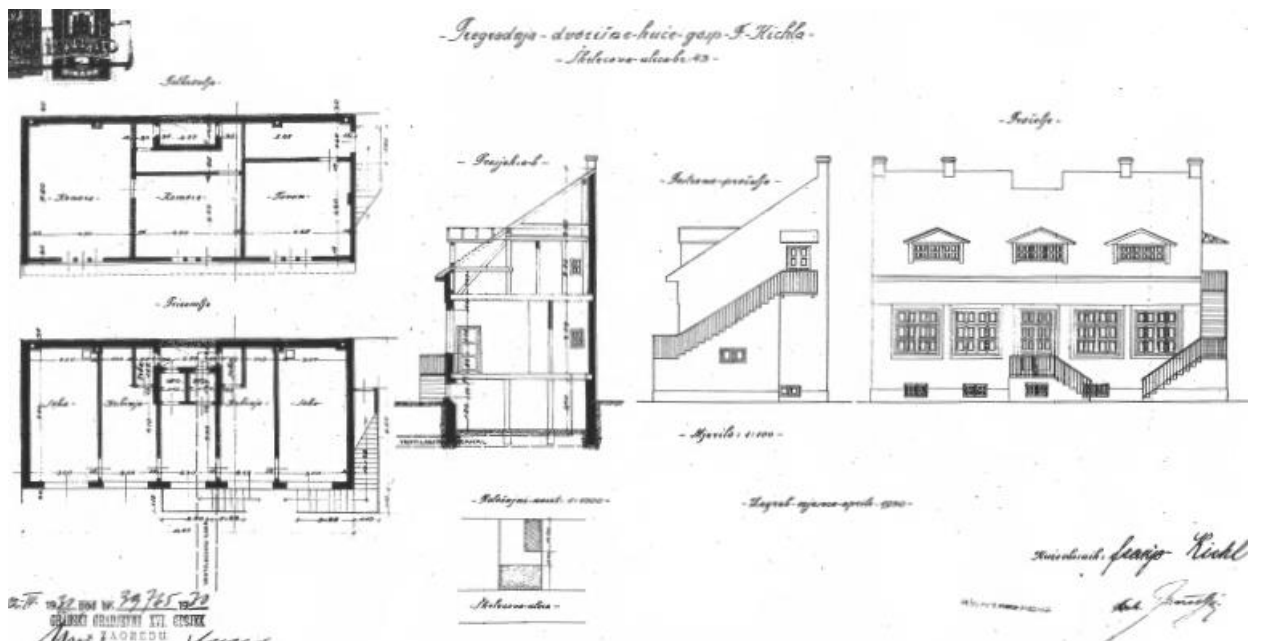
Slika 3.22. Nacrti predmetne zgrade

U svrhu izrade ovog diplomskog rada izvršeno je mjerenje postojećeg stanja podruma, ali i otvora, budući da je konstrukcija modelirana kao zidana s nosivim zidovima s otvorima. Na slici 3.22. je prikaz postojećeg stanja.
