Obnova, popravak i održavanje temelja i temeljne konstrukcije stambene zgrade oštećene potresom

Master's thesis / Diplomski rad

OBNOVA, POPRAVAK I ODRŽAVANJE
TEMELJA I TEMELJNE KONSTRUKCIJE
STAMBENE ZGRADE OŠTEĆENE POTRESOM

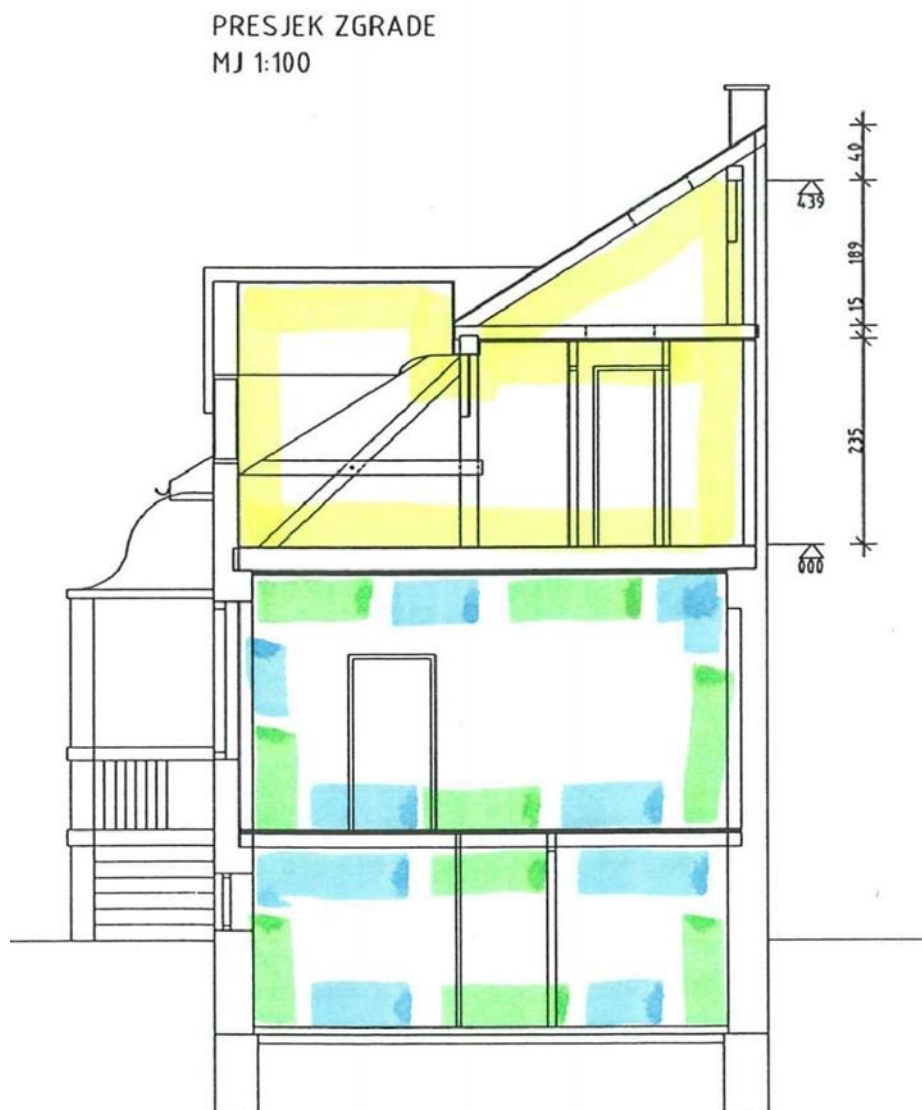
Slika 3.3. Presjek podruma

PRESJEK PODRUMA - POSTOJEĆE STANJE

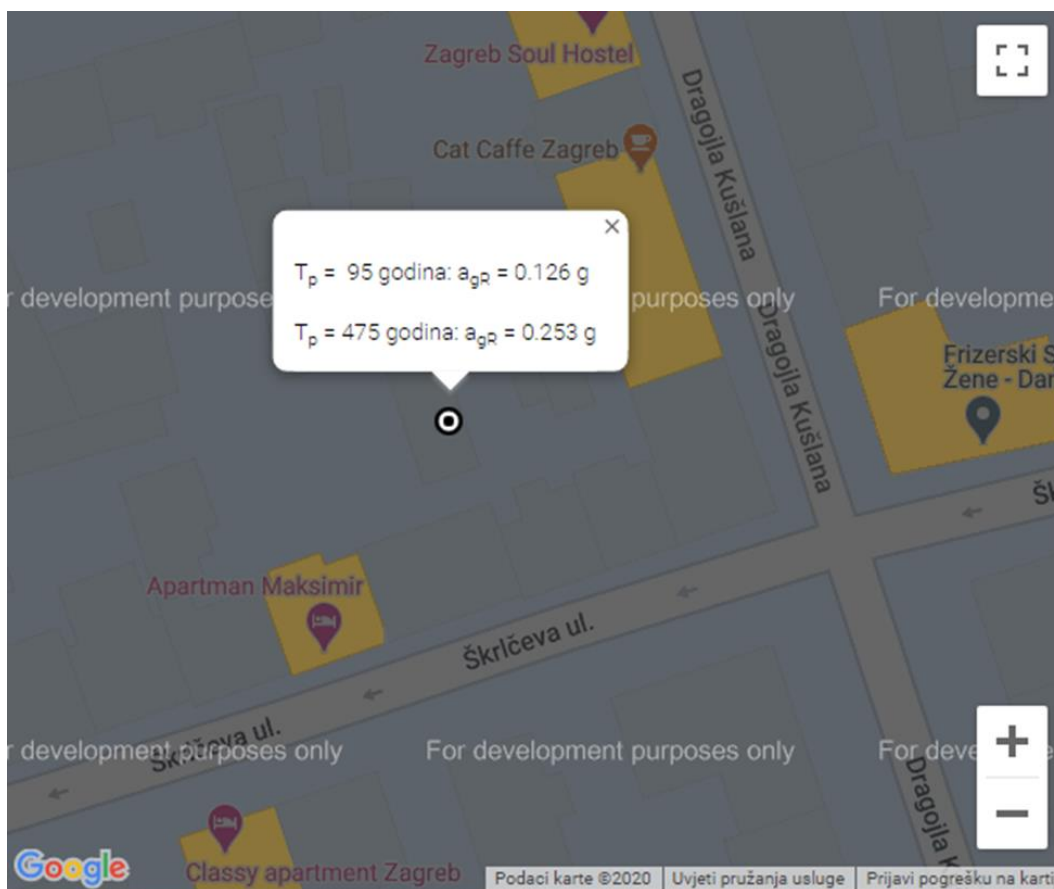
Slika 3.6. Predmetna lokacija sa horizontalnim vršnim ubrzanjima tla tipa A (a_{gR}) za povratna razdoblja od $T_p = 95$ i 475 godina (<http://seizkarta.gfz.hr/karta.php>)

Prema Eurocodu 8 svaka zemlja je podijeljena na seizmičke zone ovisno o tektonskim svojstvima. Ovisno o seizmičkoj zoni definirana je vrijednost maksimalnog ubrzanja „ a_g “ u stjenovitom ili drugom tlu. Potresno djelovanje određuje se preko proračunskog ubrzanja „ a_g “, koje odgovara povratnom periodu od 500 godina. Utjecaj potresnog djelovanja koji se odnosi na tlo, općenito se uzima u obzir razmatranjem razreda tla. Tlo je podijeljeno u pet osnovnih razreda (A, B, C, D i E), te ovi razredi imaju i podrazrede. Tlo na predmetnoj lokaciji nalazi se u razredu tla „B“ a koji označava slojeve stijene ili njoj slične formacije sa najviše 5,0 m slabijeg materijala na površini te mješovite formacije. Prema karti potresnih područja Republike Hrvatske, koja je sastavni dio Nacionalnog dodatka za niz normi HRN EN 1998-1:2011/NA:2011, Eurokod 8: Projektiranje potresne otpornosti konstrukcija - 1.dio: Opća pravila, potresna djelovanja i pravila za zgrade, određeno je vršno ubrzanje za tip tla „B“, a za istražni prostor iznosi: $a_{gR}=0,253 \cdot g$ [m/s] (povratni period 475 godina).[6]

Detaljno očitavanje iznosa horizontalnih vršnih ubrzanja tla tipa A (a_{gR}) za povratna razdoblja od $T_p = 95$ i 475 godina izraženih u jedinicama gravitacijskog ubrzanja ($1g = 9.81 \text{ m/s}^2$) (<http://seizkarta.gfz.hr/karta.php>) daje nam uvid u iznos gravitacijskog ubrzanja za predmetnu lokaciju koje za povratno razdoblje od $T_p = 475$ god. iznosi $a_{gR} = 0,253g$ (slika 3.6.). Na temelju tih vrijednosti moguće je (a kod današnjeg projektiranja nužno potrebno!) izračunati vršno ubrzanje za tip tla na kojem se građevina nalazi te nakon toga izračunati koliki doprinos to ubrzanje

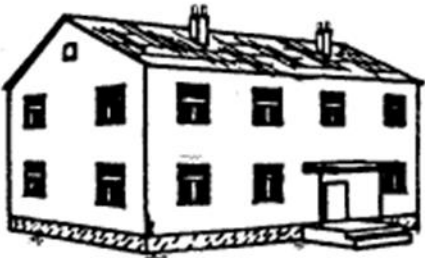
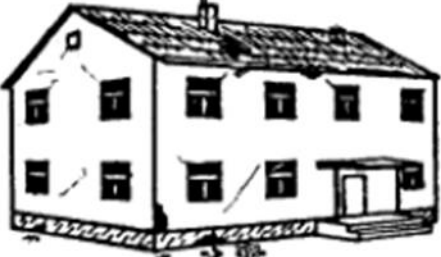
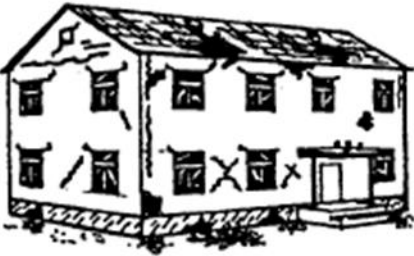
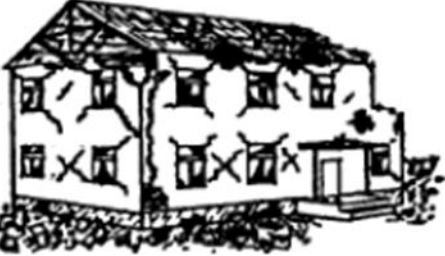
Slika 3.9. Razine oštećenja koje su utvrđivane brzim pregledima

<p>Neznatno do blago oštećenje</p> <ul style="list-style-type: none"> - zanemarivo konstruktivno oštećenje - blago nekonstruktivno oštećenje <p>Vrlo tanke pukotine u ponekim zidovima Otpadanje malih komada žbuke Vrlo rijetko otpadanje pojedinačnih odvojenih dijelova zida</p>
II

<p>Umjereno oštećenje</p> <ul style="list-style-type: none"> - blago konstruktivno oštećenje - umjereno nekonstruktivno oštećenje <p>Pukotine u brojnim zidovima Otpadanje većih komada žbuke Djelomično otkazivanje dimnjaka</p>
III

<p>Značajno do teško oštećenje</p> <ul style="list-style-type: none"> - umjereno konstruktivno oštećenje - teško nekonstruktivno oštećenje <p>Velike, razvedene pukotine u većini zidova Otpadanje crijepa Otkazivanje dimnjaka u razini krova Otkazivanja pojedinačnih nekonstruktivnih elemenata (pregradni, zabatni zidovi)</p>
IV

<p>Vrlo teško oštećenje</p> <ul style="list-style-type: none"> - teško konstruktivno oštećenje - vrlo teško nekonstruktivno oštećenje <p>Značajno otkazivanje zidova Djelomično otkazivanje konstrukcija krovova i međukatnih konstrukcija</p>

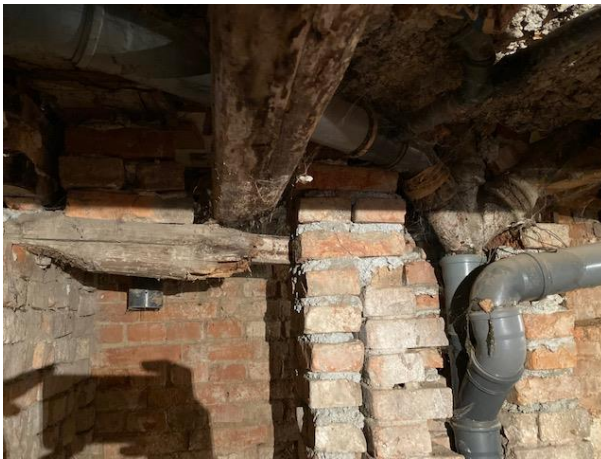
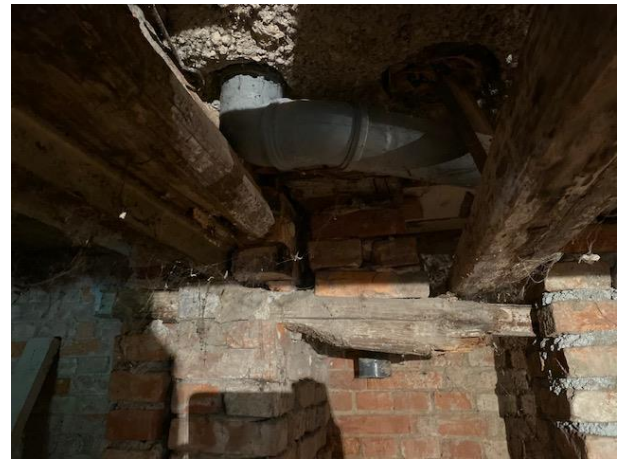
Slika 3.12. Prikaz stropne konstrukcije u podrumu

Stropna konstrukcija izvedena je od drvenih greda položenih na vanjske i unutarnje nosive zidove. Preko greda postavljali su se fosni, te su tako tvorili stropnu konstrukciju. Od ispod su se na grede zabijale daske i trstika. Dan je primjer presjeka stropne konstrukcije, samo što naša zgrada nema ab serklaž.

U nastavku su na slikama prikazani dokazi oštećenja konstrukcije podruma nakon potresa.
