Sanacija stambene zgrade oštećene potresom u Zagrebu

Master's thesis / Diplomski rad

**SANACIJA STAMBENE ZGRADE OŠTEĆENE
POTRESOM U ZAGREBU**

Tema ovog diplomskog rada odnosi se na sanaciju stambene zgrade oštećene potresom u Zagrebu koja je pretrpjela znatna strukturalna oštećenja. Terenskim pregledom zgrade utvrđena su oštećenja te dani zaključci o ugroženosti građevine prema današnjoj korištenoj regulativi uz prijedlog mjera sanacija kako bi se stambena zgrada dovela u stanje uporabljivosti.

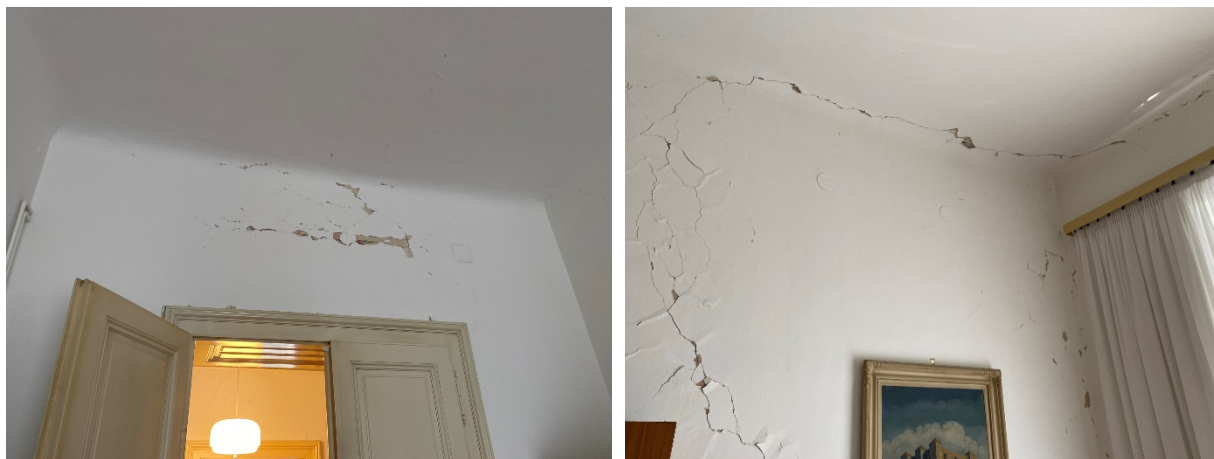
Slika 25. Formiranje lukova na zidovima desno, lijevo pukotina nadvoja

Oštećenje Slika 11 desno razvidno prikazuje formiranje lučnog elementa unutar nosivog zida. U ovom slučaju se na zidu može prepoznati lučno širenje pukotina, od jednog ugla prema drugom. Uzmemo li u obzir orijentaciju zida (paralelno sa širenjem potresnog vala), materijal i način gradnje (opeka, starosti više od 100 godina), možemo zaključiti da je opeka u zidu formirala pseudoluk kao jedini mogući nosivi tlačni element u ovom slučaju. Naime, formiranje pseudolukova (nije pravi lučni element) primjećuje se kod starih zgrada na mjestima oslabljenja zidova (otvor, vrata, prozori) gdje je opeka drugačije ugrađena nego na ostalim mjestima (okomito) te ona kao takva formira nosač tipa grede. U tom slučaju gredni (ravninski) element prelazi u lučni i na taj način formira sam sebi nosivost, jer zbog veličine raspona opeka koja je tlačni element ne može više izdržati vlačna naprezanja koja se potresom dodatno u njoj javljaju. Luk kao element prenosi generalno tlačna

naprezanja te tako za isti raspon opeka kao tlačni element može izdržati tu količinu naprezanja. Raspucavanja i strukturalne pukotine su tom prilikom, neizbježne.
