# Arhitektonske barijere kod osoba s ozljedom kralježnične moždine

Undergraduate thesis / Završni rad

NASLOV RADA NA ENGL. JEZIKU Architectural barriers in people with spinal cord injury

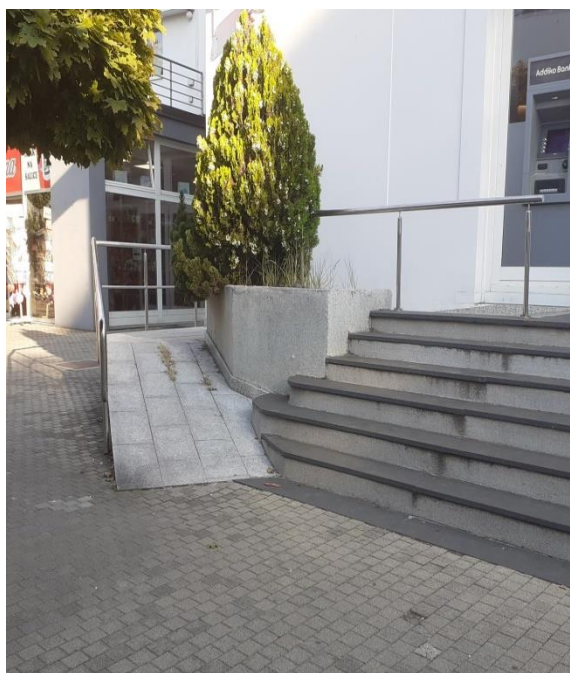
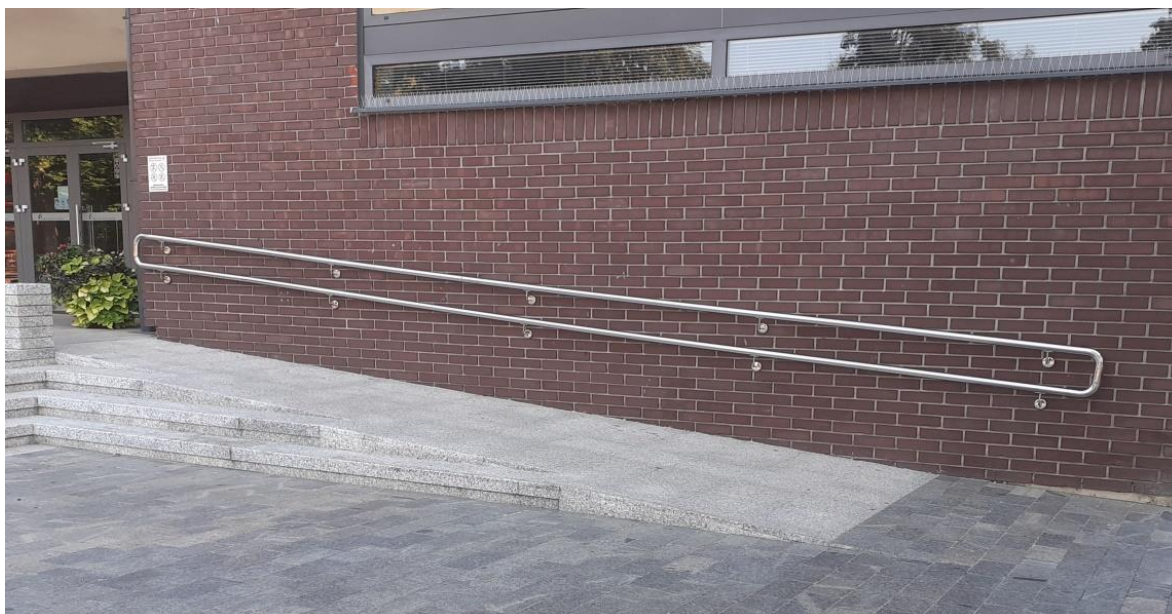
Slika 4.1.2.1. Prikaz rampe  
Izvor: [Fotografija autora, I.V., 2021.]

Slika 4.1.2.2. Prikaz rampe  
Izvor: [Fotografija autora, I.V.2021.]

Slika 4.1.2.3. Prikaz rampe

Rampa se upotrebljava kao pomoćno pomagalo koje osigurava neprekinutu površinu za suočavanje prepreka s visinskom razlikom do 120 centimetara. Izgradnja rampe prakticira se u otvorenom i zatvorenom prostoru na mjestima kao što su pragovi, stepenice, neravnine ili pri ulasku u osobno ili javno prijevozno sredstvo. Rampe su uglavnom izgrađene od lakih materijala poput aluminija ili nehrđajućeg čelika, ali i od betona. S obzirom na vrstu razlikuju se stalne i privremene, odnosno prenosive rampe. Kako bi bile iskoristive i praktične potrebno je pažljivo projektiranje i precizna izgradnja te se moraju zadovoljiti strogo propisani standardi vezani za širinu i nagib prema Pravilniku. Iz toga proizlaze sljedeći kriteriji:

- Dozvoljeni nagib rampe je do 5%, gledano u omjeru 1:20
- Minimalna širina rampe na otvorenom prostoru trebala bi iznositi 120 cm, a u zatvorenom prostoru 90 cm
- Poslije svakih 600 cm obavezan je podest za predah veličine 150 cm
- Površina rampe mora biti stabilna, čvrsta i protuklizna
- Segmenti koji nisu zaštićeni obavezni su sadržavati ogradu s rukohvatom dijametra 4 cm u razini od 60 cm ili od 90 cm visine. Rukohvat je produljen za 30 cm u odnosu na početnu plohu rampe. Ukoliko se rukohvat nalazi u vanjskom okruženju treba biti napravljen od izdržljivog i otpornog materijala [15,17]

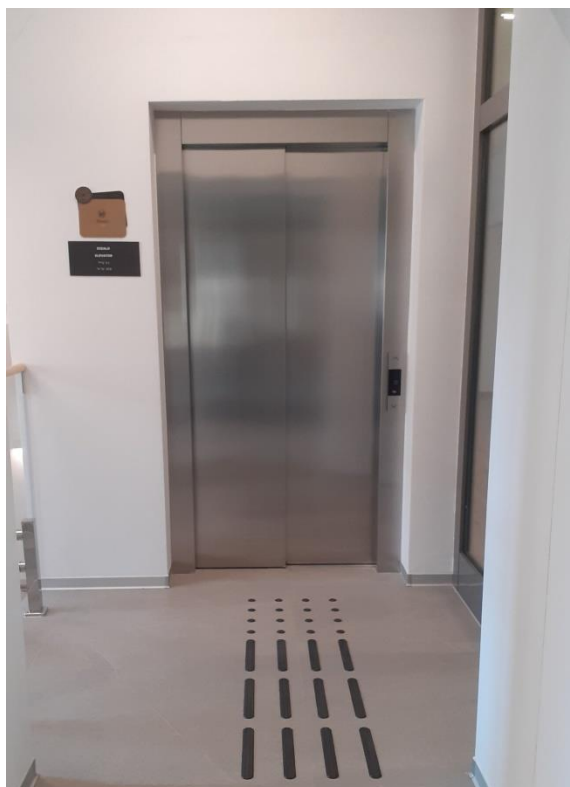
Slika 4.1.3.1. Prikaz prilaza dizalu

Dizalo je još jedno u nizu poznatih pomoćnih naprava pomoću kojega se osobama s ozljedom leđne moždine omogućava neometani pristup i prevladavanje visinskih razlika većih od 120 cm. Montaža i korištenje dizala moguće je u zatvorenom i otvorenom prostoru. Prema Pravilniku određene su precizne smjernice i sljedeći kriteriji za izradu dizala prilagođenog osobama s tjelesnim invaliditetom:

- Unutrašnjost dizala mora biti proporcija minimalno 110 x 140 cm
- Osobi se mora osigurati pristup dizalu kroz vrata čiji otvor iznosi minimalno 90 cm
- Vrata trebaju imati mogućnost kliznog otvaranja ili otvaranja prema van u odnosu na kabinu
- Upravljačka ploča ugrađuje se u visini od 90 do 120 cm
- Unutar kabine dizala montira se rukohvat na visini od 90 cm

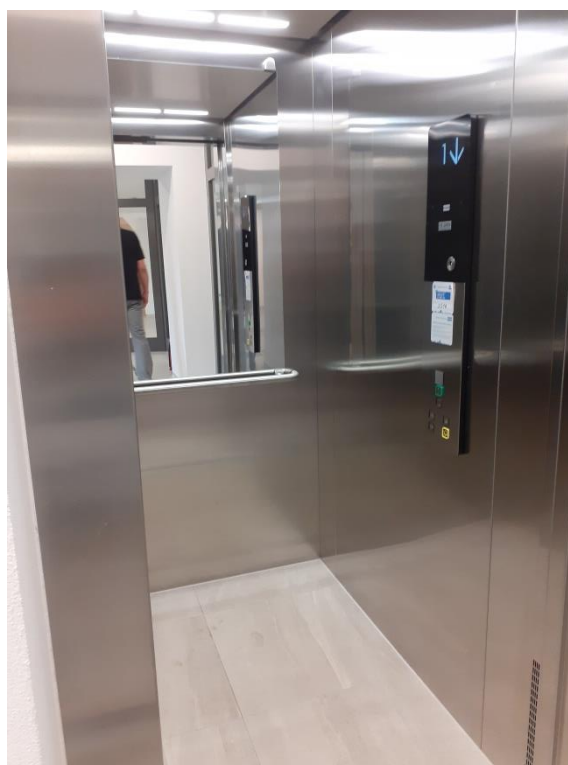
Slika 4.1.3.2. Prikaz unutrašnjosti dizala

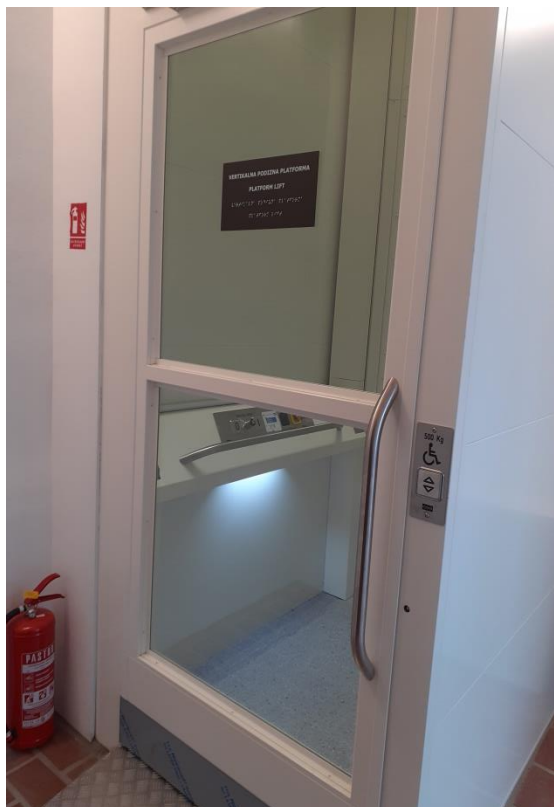
Slika 4.1.4. Prikaz vertikalno podizne platforme

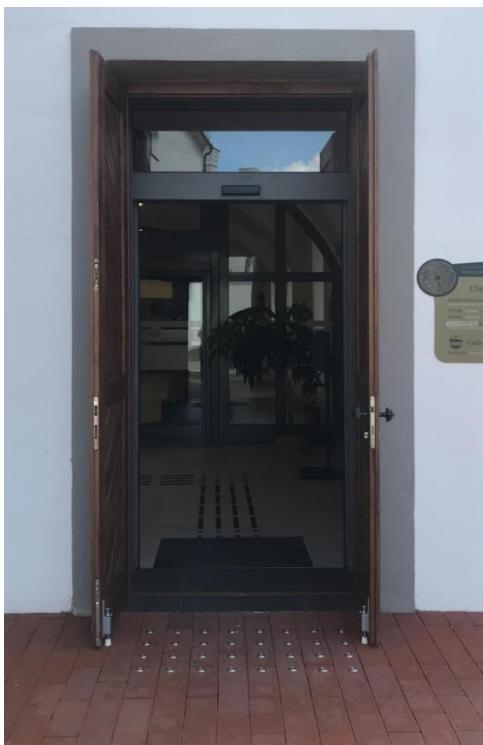
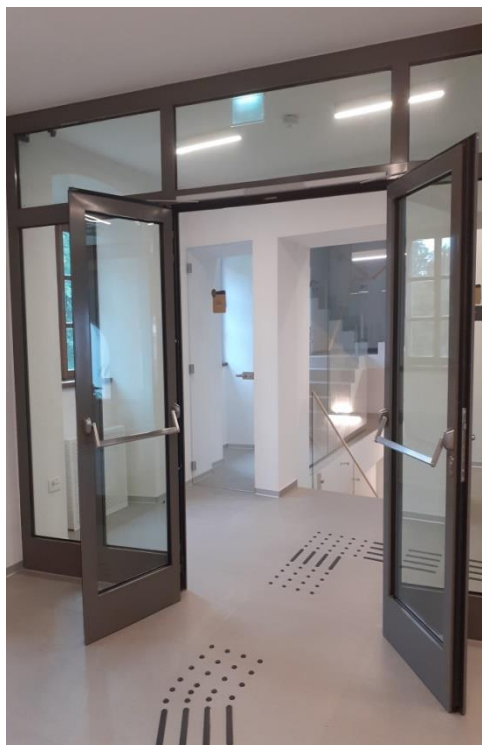
Slika 4.2.1.1. Ulazni prostor

Slika 4.2.1.2. Ulazni prostor unutar objekta

Ulazni prostor u objekt je ulaz kojem se prilazi direktno s javne pješačke površine. Ukoliko su prisutne barijere povezane z visinskom razlikom koriste se pomagala i uređaji navedeni u prethodnom poglavlju. Pravilno prilagođeni ulazni prostor obuhvaća sljedeće kriterije:

- Vrata s jednim krilom čiji je otvor minimalne širine 110 kroz 210 centimetara
- Ako su u pitanju vrata s dva krila minimalno potrebni otvor širine je 2 x 90 kroz 210 centimetara
- Potrebna su vrata koja imaju mogućnost kliznog otvaranja ili otvaranja prema van i čija je kvaka prilagođena prema propisima Pravilnika
- Prag vrata visine je maksimalno 2 cm
- Otirač treba biti napravljen od nesavitljivog materijala te postavljen u razini poda
- Širina otvora kod glavnih kliznih vrata iznosi minimalno 90 kroz 210 cm. Uz to potrebno je osigurati uporabni prostor minimalnih dimenzija 150 x 150 cm
- Jasno je naznačen smjer u kojem se otvaraju vrata [15,17]

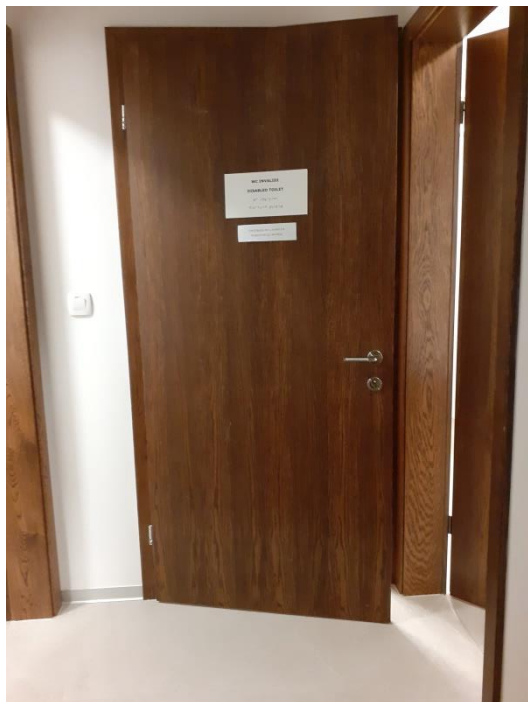
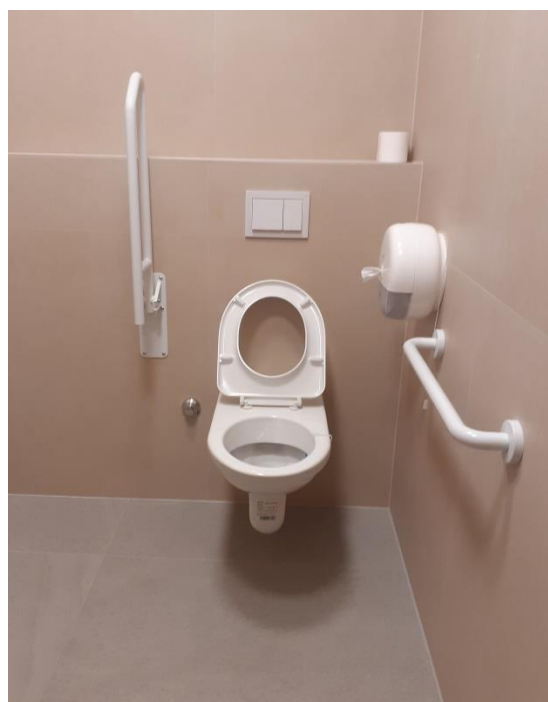
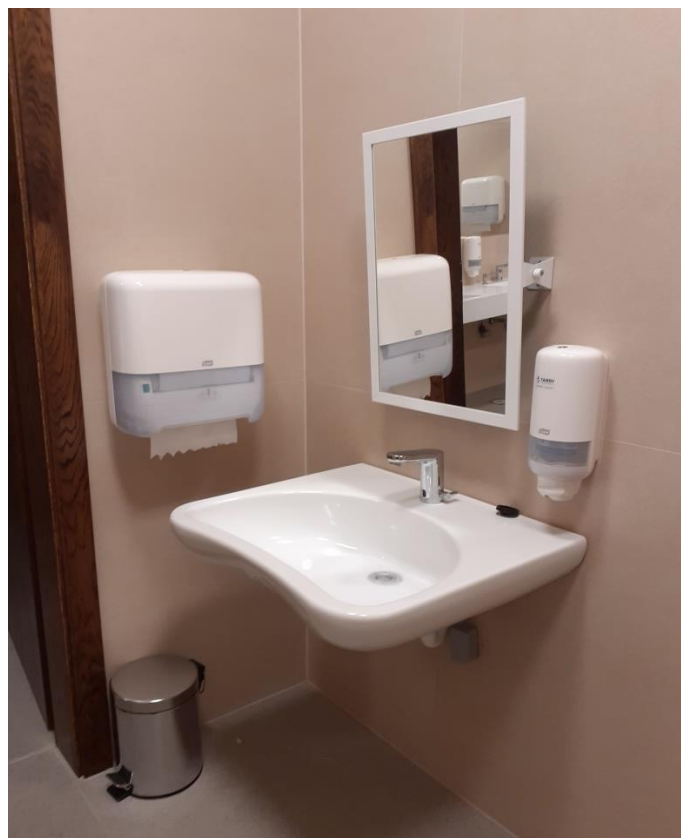
Slika 4.2.3.1. Prikaz vrata od wc-a

Slika 4.2.3.2. Prikaz wc školjke

Slika 4.2.3.3. Prikaz umivaonika

Uređeni i prilagođeni sanitarni čvor prema Pravilniku uključuje:

- Pristup kroz vrata čiji je otvor minimalne širine 90 cm, a smjer otvaranja je prema van
- Upotrebljivu i prilagođenu kvaku u visini od 90 cm
- Vrata trebaju imati mogućnost otključavanja izvana ukoliko dođe do poziva u pomoć
- Školjku za WC s daskom za sjedenje visine od 45 do 50 cm. Uz koju su smještena dva držača za gornje udove ukupne duljine 90 cm fiksirana na zid u visini od 80 do 90 cm od poda
- Minimalna udaljenost prednjeg ruba školjke od zida iznosi 65 cm
- U visini od 70 cm od poda ugrađen uređaj koji pokreće ispuštanje vode u školjku WC-a ili je isto realizirano uz pomoć senzora
- Minimalna širina umivaonika iznosi 50 cm, a visina 80 cm
- Neometano korištenje uređaja i prostora ispred umivaonika i školjke za WC osigurano je minimalnom širinom od 90 cm
- Za slobodno kretanje u invalidskim kolicima potrebna je minimalna površina kruga dijametra od 150 cm [15,17]

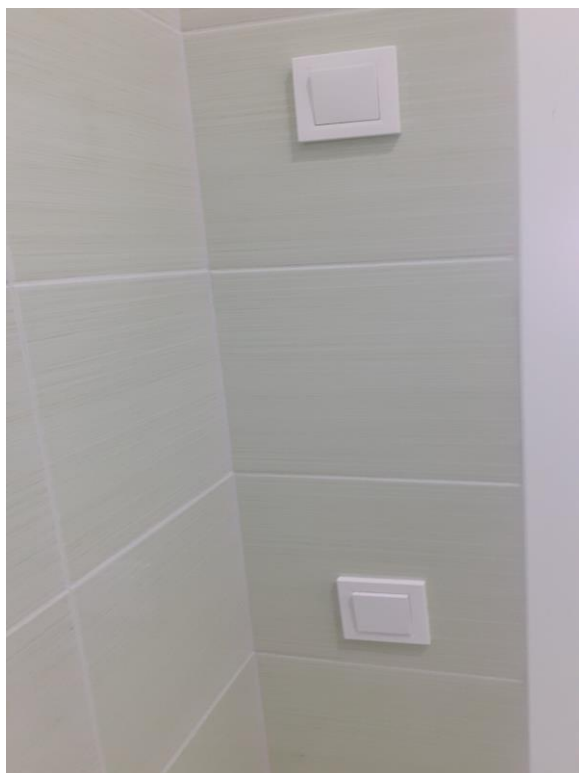
Slika 4.2.4. Prikaz električne instalacije

Kako bi se omogućilo korištenje elektroenergetske instalacije montiranje istih trebalo bi se provesti prema jasnim uputama koje su propisane Pravilnikom:

- Montiranje portafona trebalo bi biti u razini od 110 do 120 cm visine
- Prekidači za rasvjetu i zvono ugrađuju se u visini od 90 do 120 cm
- U prilagođenoj kuhinji utičnice bi se trebale nalaziti iznad radne površine
- U ostalim prostorijama utičnice se postavljaju na visini od 90 cm ili 120 cm
- Razvodne ploče za električnu instalaciju montirane gornjih rubom u visini od 90 ili 120 cm [15]

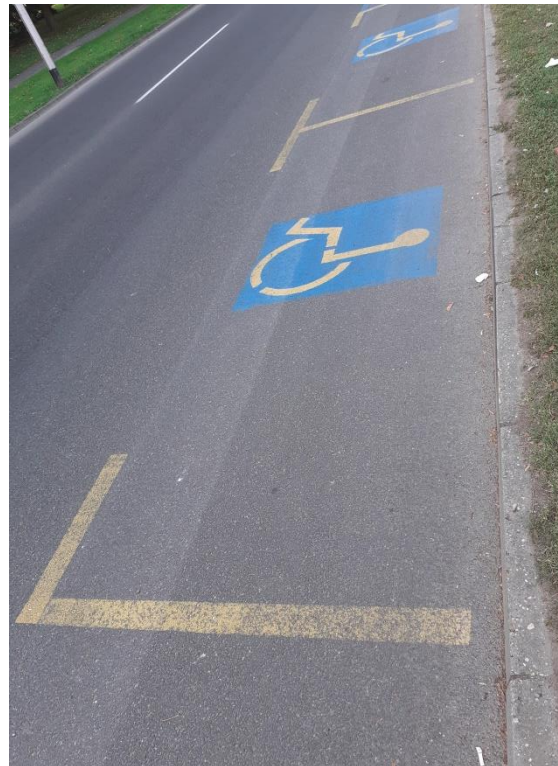
Slika 4.3.1.1. Prikaz okomitog parkirališnog mjesta

Slika 4.3.1.2. Prikaz uzdužnog parkirališnog mjesta

Parkirališno mjesto trebalo bi se nalaziti nadomak prilagođenog ulaza u građevinu i trebalo bi zadovoljiti određene sastavnice propisane Pravilnikom:

- Okomito, koso ili uzdužno parkirališno mjesto predviđeno za jedno automobilsko vozilo dimenzije je 370 x 500 centimetara
- Okomito, koso ili uzdužno parkirališno mjesto predviđeno za dva automobilska vozila dimenzija je 590 x 500 cm. Međuprostor je širine od 150 centimetara
- Pristup nogostupu uz pomoć rubnjaka čiji nagib iznosi maksimalno 10%, a širina 120 centimetara
- Mjesto, tj. ploha predviđena za parking trebala bi biti napravljena od materijala koji ne otežava kretanje invalidskih kolica. Nepogodni materijali bili bi: šljunak, pijesak, površina prekrivena travom i slično [15].
