**Master's thesis / Diplomski rad**

**HITNA OBNOVA NOSIVE KONSTRUKCIJE  
CRKVE SV. ROKA U DRAŠKOVCU**

U ovom diplomskom radu izrađen je projekt hitne obnove nosive konstrukcije crkve sv. Roka u Draškovcu koja je znatno oštećena potresom koji se dogodio u Petrinji krajem 2020. godine. Pregledom građevine dan je opis oštećenja, te je utvrđeno stvarno stanje konstrukcije i potrebna intervencija. Napravljen je projekt obnove, izrađen je statički proračun mehaničke otpornosti i stabilnosti koji će omogućiti popravak same konstrukcije, te su dani prijedlozi provedbe hitnih mjera konstruktivne sanacije. Proračun je napravljen u skladu sa važećim zakonima, tehničkim propisima i mjerodavnim normama.

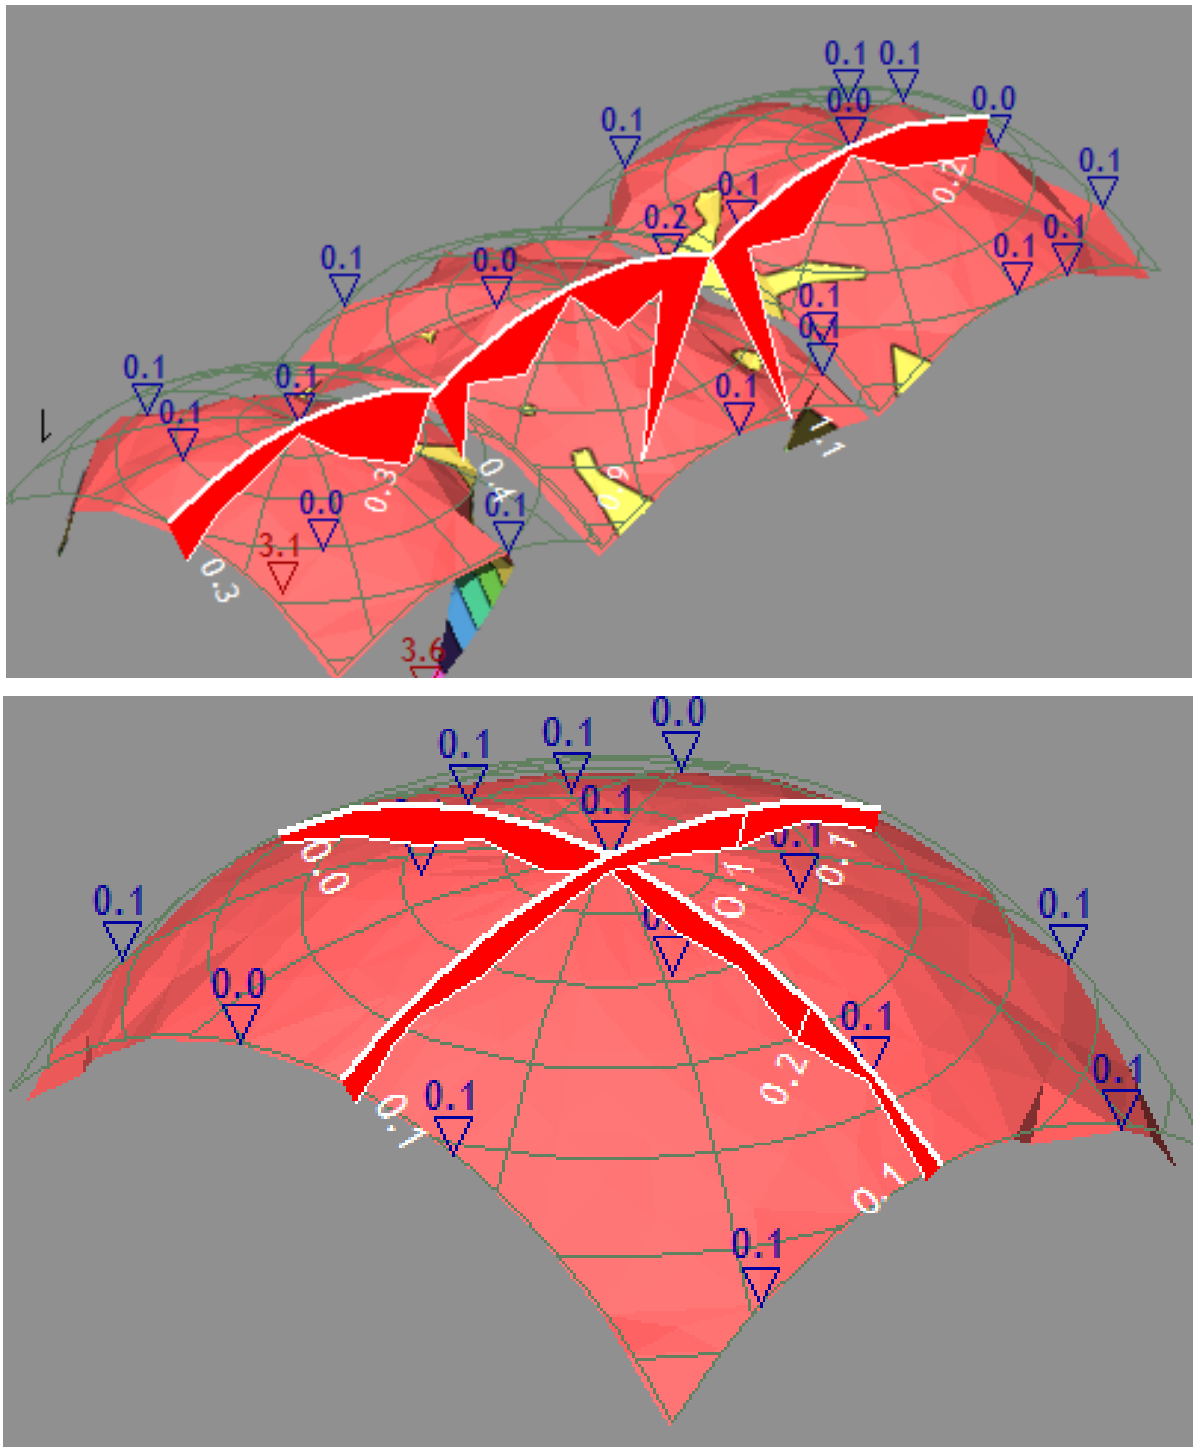
Slika 4.24. Usporedna naprezanja na gornjim rubovima svodova (Poz Sv-1\_1 do 3)

Usporedna naprezanja u svodovima ispod kora (Poz Sv-1\_1 do 3) i nad sakristijom (Poz Sv-1\_4)
