Analiza protoka rijeke Bednje s obzirom na branu kod vodočuvarnice Kućan Ludbreški

Undergraduate thesis / Završni rad

Završni rad br. 455/GR/2023

NASLOV RADA NA
ENGL. JEZIKU Analysis of the Bednja River flow concerning the dam at the water monitoring facility at
Kucan Ludbreski

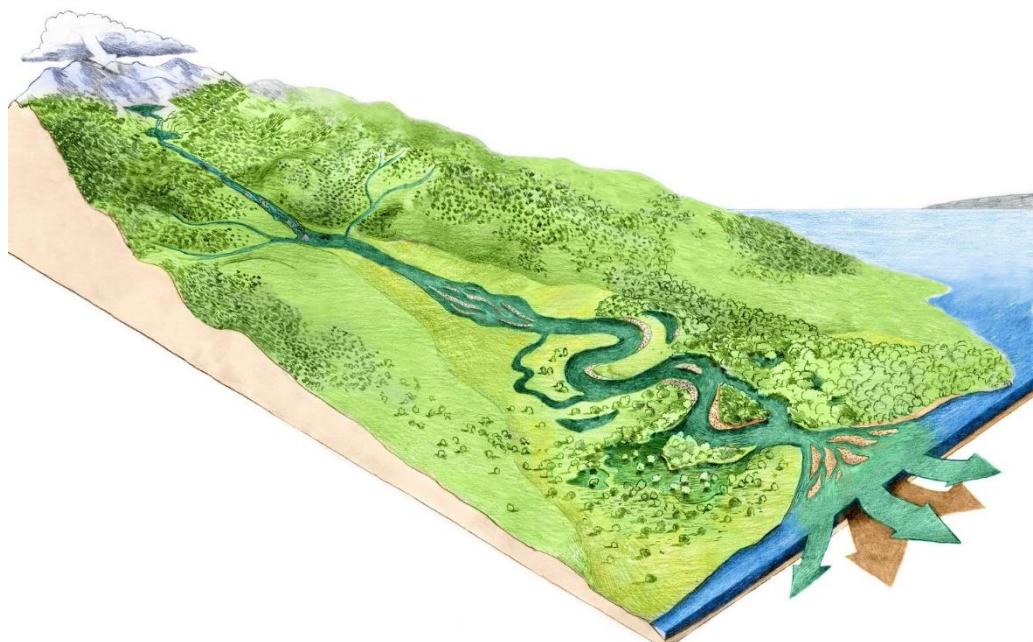
Slika 1.1 Shematski prikaz rijeke [1]

Tokovi rijeka se mogu podijeliti na tri dijela: gornji, srednji i donji tok (Slika 1.1). U gornjem toku rijeka se kreće preko brzaca ili mirnijih kamenih dijelova od izvora, često erozijom stvarajući kanjon. U srednjem toku, rijeka iz kanjona prelazi u riječnu dolinu. Dolazi do taloženja sedimenta pa nastaju šljunčani, pješčani ili muljeviti sprudovi. U donjem toku, u nizinama, rijeke gube snagu i počinju se širiti te dolazi do zamuljivanja i meandriranja kroz poplavnu nizinu.

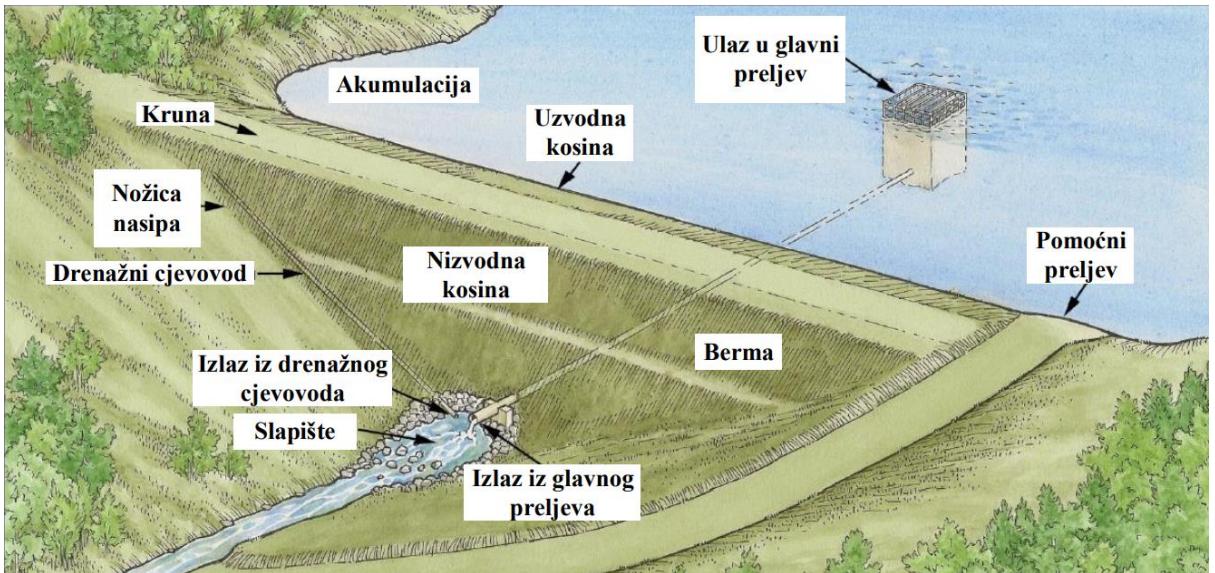
Slika 1.2. Prikaz dijelova nasute brane [3]

Osnovni tipovi brana su nasute i betonske brane. Nasute brane su izgrađene od prirodnih materijala često nađenih na licu mesta. Betonske brane su izgrađene od betona. Nasute brane dijelimo na brane od zemljanih i brane od kamenih materijala. Na slici 1.2. su detaljno prokazani dijelovi nasute brane.

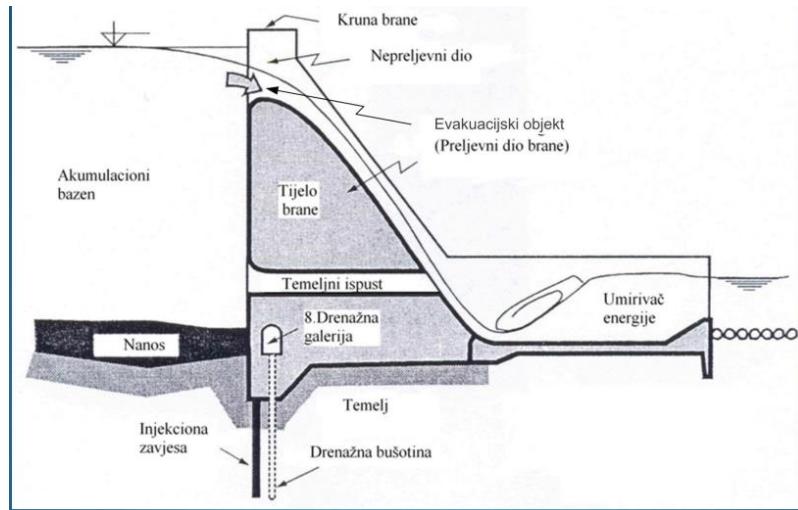
Slika 1.3. Prikaz dijelova betonske brane [3]

Betonske brane se dijele na gravitacijske, kontraforne, lučne i na kombinaciju naboranih brana. Na slici 1.3. su prikazani dijelovi betonske brane. Gravitacijske brane se tlaku vode suprotstavljaju vlastitom težinom. Zbog toga one imaju veliki obujam i njihovi temelji su vrlo široki. Kontraforne brane se često grade u širokim dolinama. One se sastoje od niza uzvodnih elemenata koji su poduprti teškim stupovima, odnosno kontraforama. Time se racionalizira volumen čitave brane i zbog toga je to najčešće korišten oblik betonske brane. Lučne brane su građene od uzvodno zakrivljenih elemenata, odnosno lukova, tako da se opterećenje prenosi na bočne strane i na dno doline kojom teče vodotok.

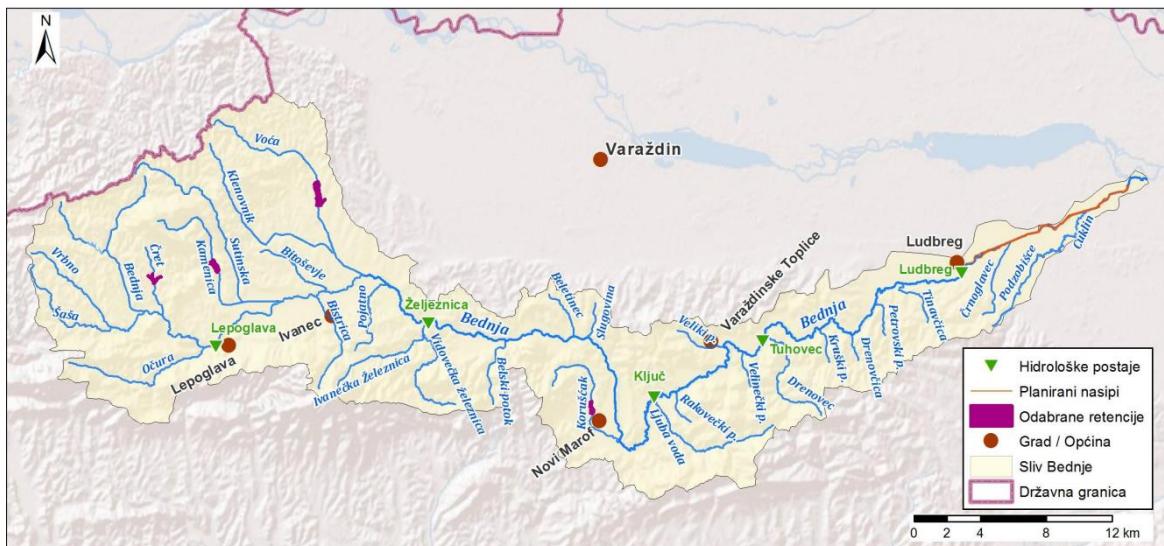
Slika 2.3. Prostorni prikaz hidroloških stanica i glavnih pritoka [5]

Na slivu rijeke Bednje postoji 5 aktivnih mjernih hidroloških postaja. To su redom od izvora prema ušću: Lepoglava, Željeznica, Ključ, Tuhovec i Ludbreg (Slika 2.3.).

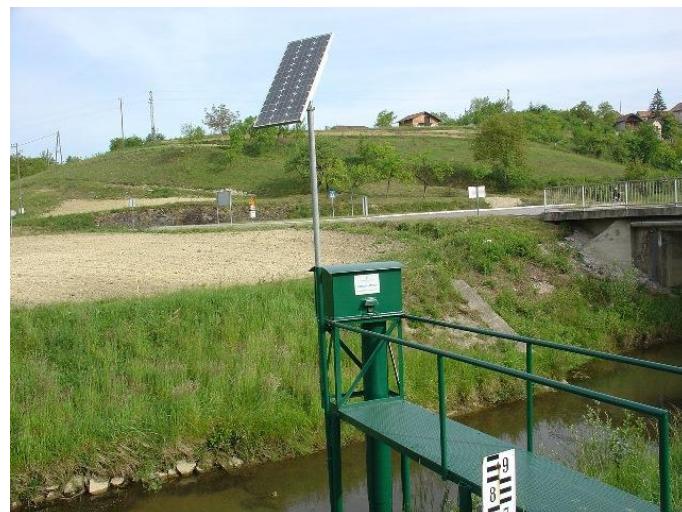
Slika 3.1.1. Vodomjerna stanica Lepoglava [6]

Vodomjerna stanica Lepoglava je prva hidrološka stanica od izvora rijeke Bednje. Nalazi se 10 metara uzvodno od mosta, na desnoj strani obale. Početak rada stanice je 01.01.1986.. 2005. godine tamo je postavljen limnigraf.

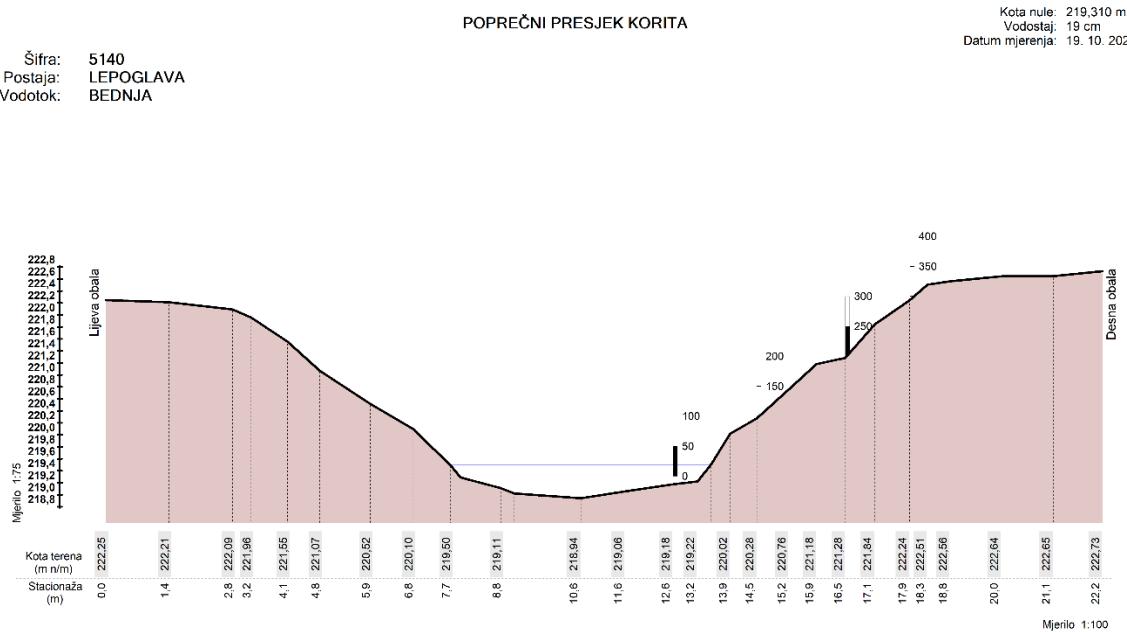
Slika 3.1.2. Poprečni presjek korita hidrološke stanice Lepoglave [6]

Zadnje mjerenje poprečnog presjeka korita kod hidrološke stanice Lepoglava obavljeno je 2021. godine (Slika 3.1.2.).

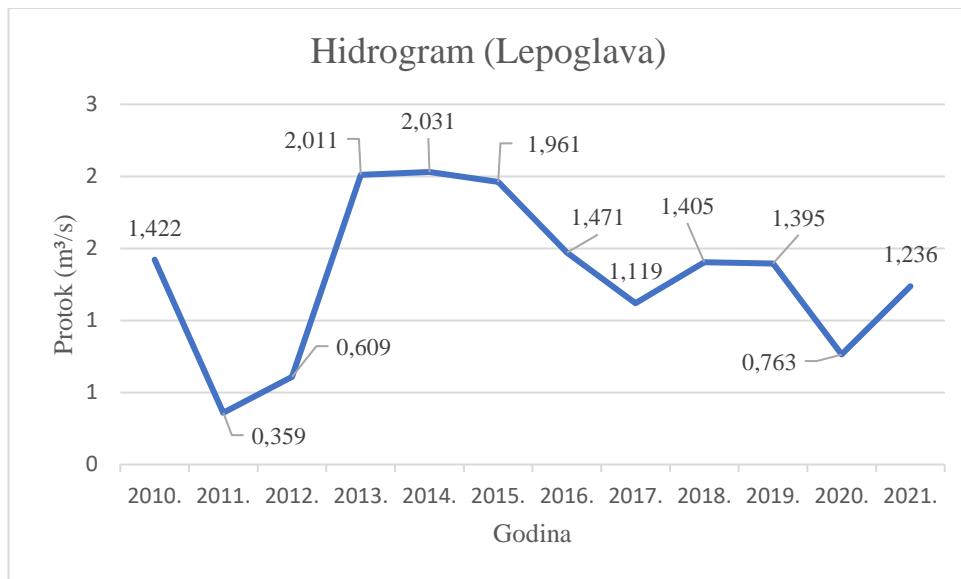
Dijagram 1. Hidrogram (pričak srednjih godišnjih protoka) hidrološke stanice Lepoglava za razdoblje od 2010. do 2021. godine

Na temelju tablice 1. napravljen je hidrogram (Dijagram 1) za hidrološku stanicu Lepoglava, koji prikazuje srednje godišnje protoke u razdoblju od 2010. do 2021. godine.

Mjerenja protoka se odvijaju od 1987. godine sve do danas. Minimalni protok je izmјeren 30.01.1987. i iznosio je $0.004 \text{ m}^3/\text{s}$. Maksimum je izmјeren 4.12.1997. i iznosio je $99.64 \text{ m}^3/\text{s}$. Srednji godišnji protok iznosi $1.315 \text{ m}^3/\text{s}$ (2010. – 2021.) U tablici 1. prikazani su srednji godišnji protoci za period od 2010. do 2021. godine, koji su dobiveni na temelju podataka dostupnih na službenim stranicama Državnog hidrometeorološkog zavoda.

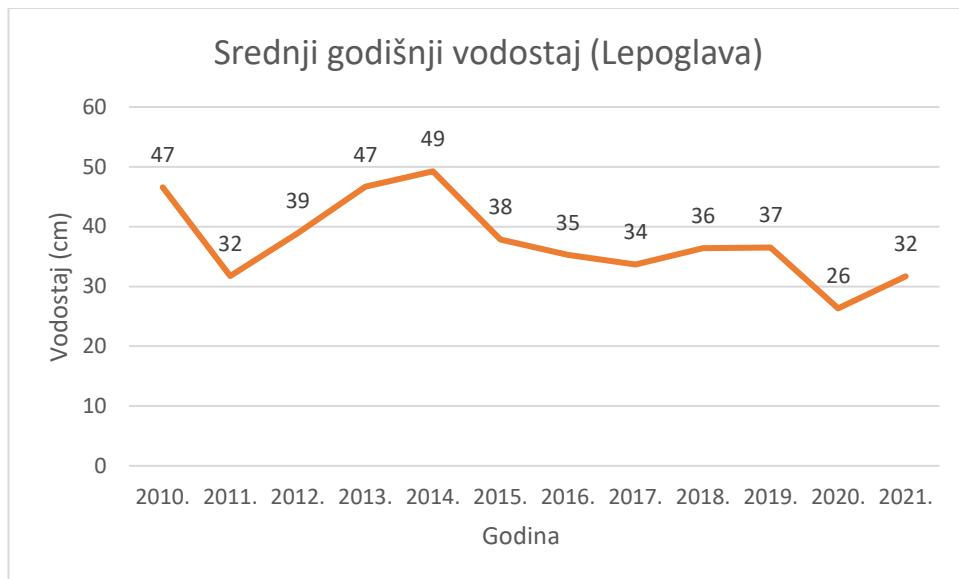
Dijagram 2. Srednji godišnji vodostaji hidrološke stanice Lepoglava za razdoblje od 2010. do 2021. godine

Na temelju tablice 2. napravljen je dijagram 2. koji prikazuje razine srednjih godišnjih vodostaja u razdoblju od 2010. do 2021. godine.

Mjerenja vodostaja se vrše od 1987. godine sve do danas. Minimalni vodostaj je izmjerен 04.08.1986. te je iznosio 13 cm, a maksimum je izmjereno 05.11.1998. i iznosio je 395 cm. Srednji vodostaj iznosi 38 cm (2010. – 2021.). Kota nule vodokaza se nalazi na 219,310 metara nadmorske visine. Na temelju podataka o vodostaju dostupnih na stranicama Državnog hidrometeorološkog zavoda, napravljen je tablični prikaz srednjih godišnjih vodostaja za vremensko razdoblje od 2010. do 2021. godine (Tablica 2).

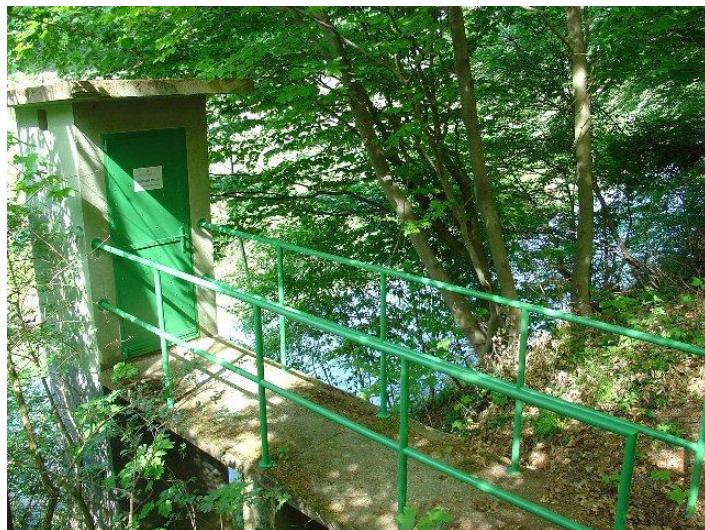
Slika 3.2.1. Vodomjerna stanica Željeznica [6]

Sljedeća hidrološka stanica je Željeznica. Ona se nalazi nizvodno od ušća potoka Željeznice u Bednju. Početak rada je 15.06.1958.. Dvije godine kasnije je postavljen limnigraf, koji je 1997. unaprijeđen u elektronski limnigraf. Od 2006. pa do danas, dojava vodostaja se vrši daljinskim putem.

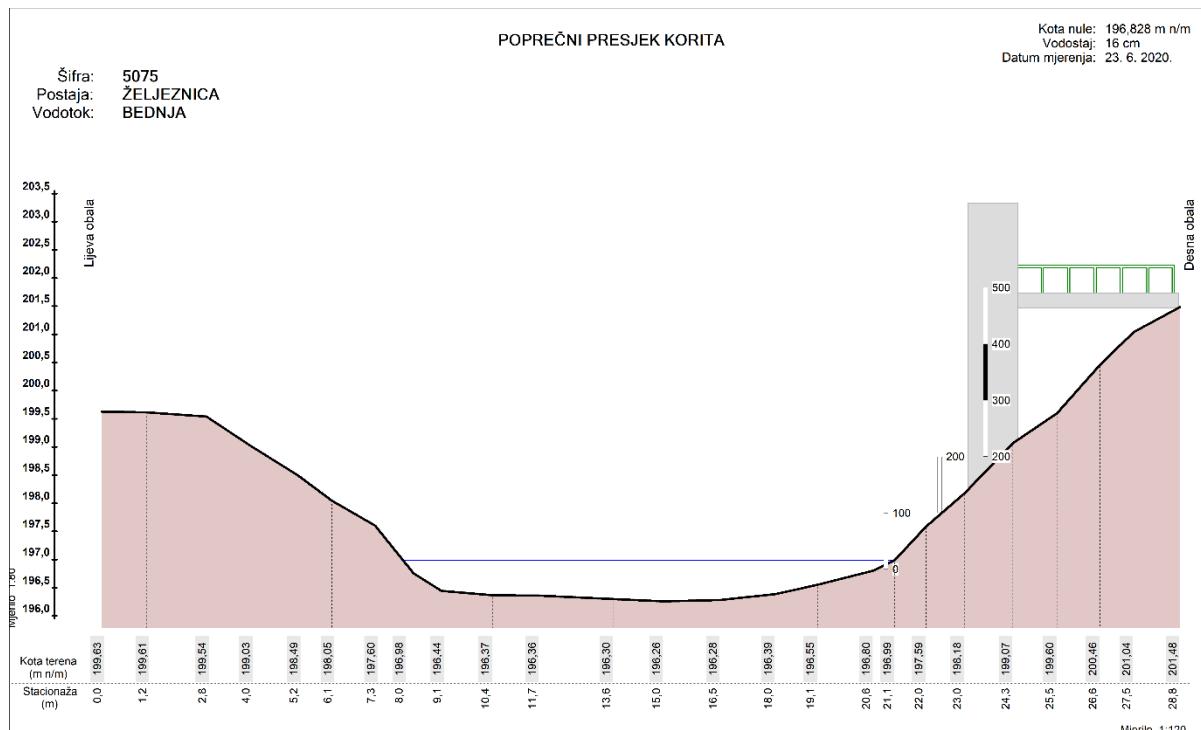
Slika 3.2.2. Poprečni presjek korita hidrološke stanice Željeznica [6]

Zadnje mjerjenje poprečnog presjeka korita je obavljeno 2020. godine (Slika 3.2.2.).

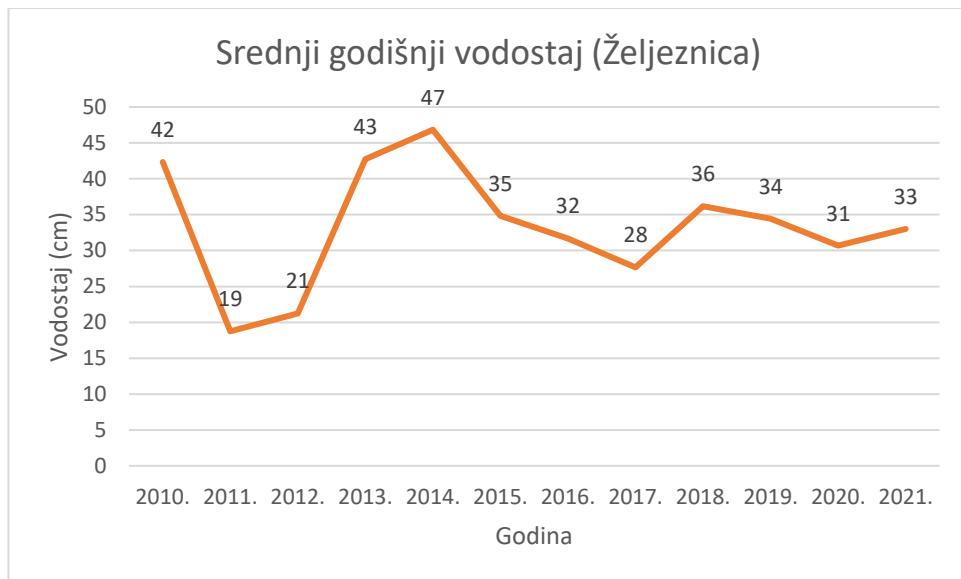
Dijagram 4. Srednji godišnji vodostaji hidrološke stanice Željeznica za razdoblje od 2010. do 2021. godine

Na osnovi tablice 4, napravljen je dijagram srednjih godišnjih vodostaja za hidrološku stanicu Željeznica (Dijagram 4).

Vodostaj se mjeri 1959. godine. Minimum je izmjerен 30.09.2012. i iznosio je 6 cm, a maksimum 14.07.1972. i iznosio je 386 cm. Srednji vodostaj iznosi 33 cm (2010. – 2021.). Kota nule vodokaza se nalazi na 196,828 metara nadmorske visine. Na temelju podataka dostupnih na stranicama DHMZ-a, napravljena je tablica srednjih godišnjih vodostaja za stanicu Željeznica (Tablica 4).

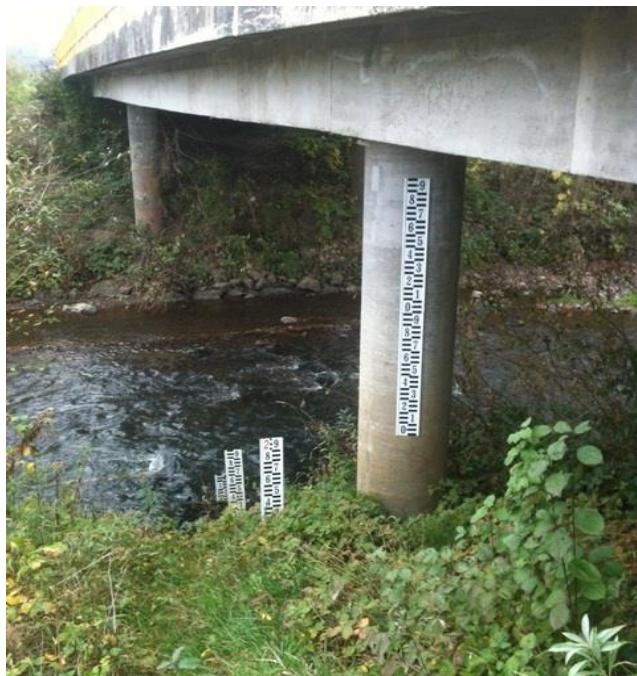
Slika 3.3.1. Vodomjerna stanica Ključ [6]

Hidrološka stanica Ključ se nalazi na mostu kod Orešovca, na desnoj obali rijeke Bednje. Početak rada stanice je 10.01.1986., a 2002. je postavljen elektronski limnograf. 2003. godine dolazi do prekida mjerena zbog produbljenja korita u sklopu njegove regulacije.

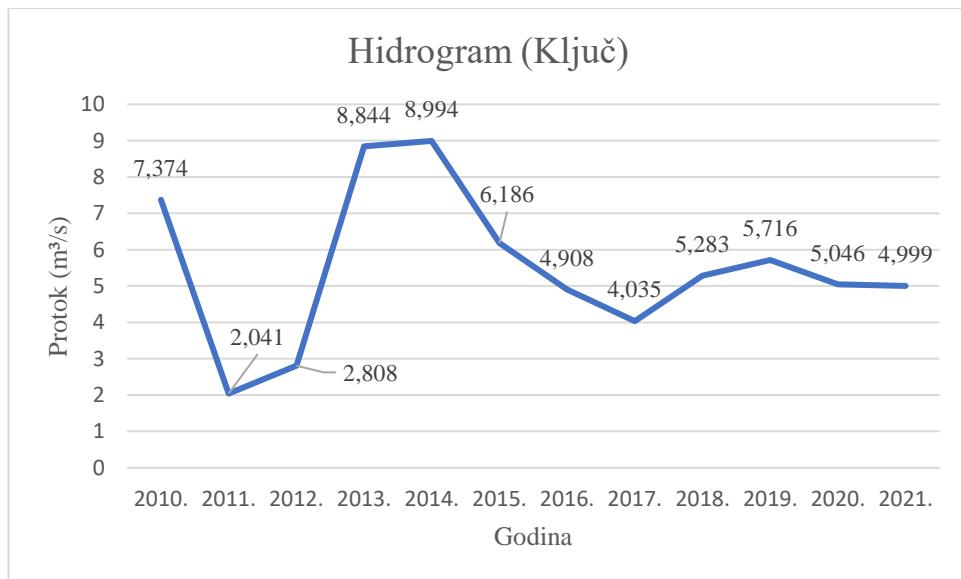
Dijagram 5. Hidrogram (prikaz srednjih godišnjih protoka) hidrološke stanice Ključ za razdoblje od 2010. do 2021. godine

Na temelju tablice 5. napravljen je hidrogram (Dijagram 5.) srednjih godišnjih protoka hidrološke stanice Ključ za razdoblje od 2010. do 2021. godine.

Mjerjenja protoka se vrše od 1987. do danas. Minimum je izmjerен 27.05.1993. i iznosio je $0,276 \text{ m}^3/\text{s}$. Maksimum je izmjeren 05.12.1997. i iznosio je $104,5 \text{ m}^3/\text{s}$. Srednji protok iznosi $5,520 \text{ m}^3/\text{s}$ (2010. – 2021.). Prema podacima dostupnih na stranicama DHMZ-a, napravljena je tablica središnjih godišnjih protoka za razdoblje od 2010. do 2021. godine (Tablica 5.).

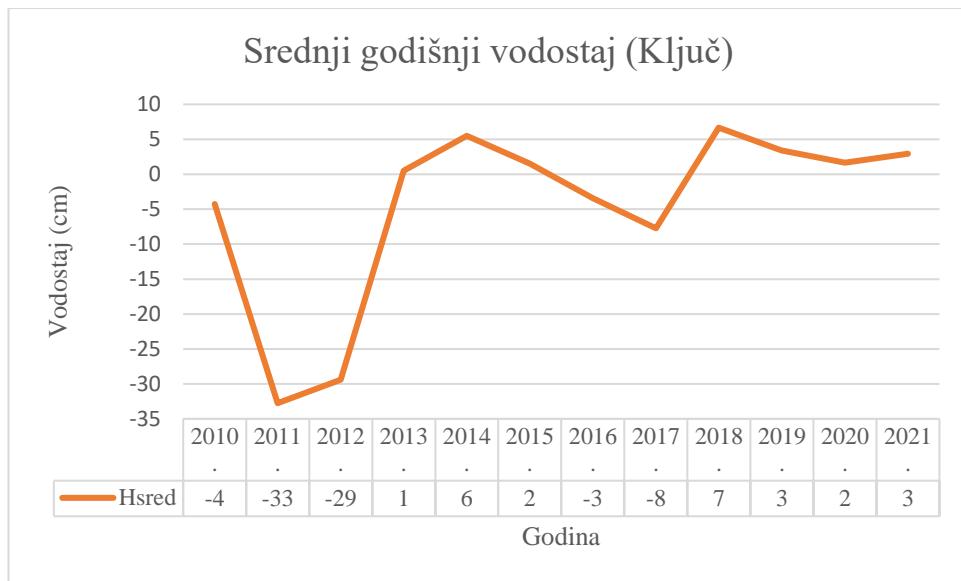
Dijagram 6. Srednji godišnji vodostaji hidrološke stanice Ključ za razdoblje od 2010. do 2021. godine

Na osnovi tablice 6, napravljen je dijagram srednjih godišnjih vodostaja za hidrološku stanicu Ključ (Dijagram 6).

Mjerenje vodostaja se provodi od 1986. godine. Minimalni vodotok je izmjerен 01.08.2004. i iznosi -48 cm. Maksimalni vodotok je izmjeren 05.12.1997. i iznosi 545 cm. Srednji vodotok iznosi -5 cm (2010. – 2021.). Kota nula vodokaza se nalazi na 173,090 metara nadmorske visine. Prema podacima DHMZ-a, napravljena je tablica srednjih godišnjih vodostaja za stanicu Ključ (Tablica 6).

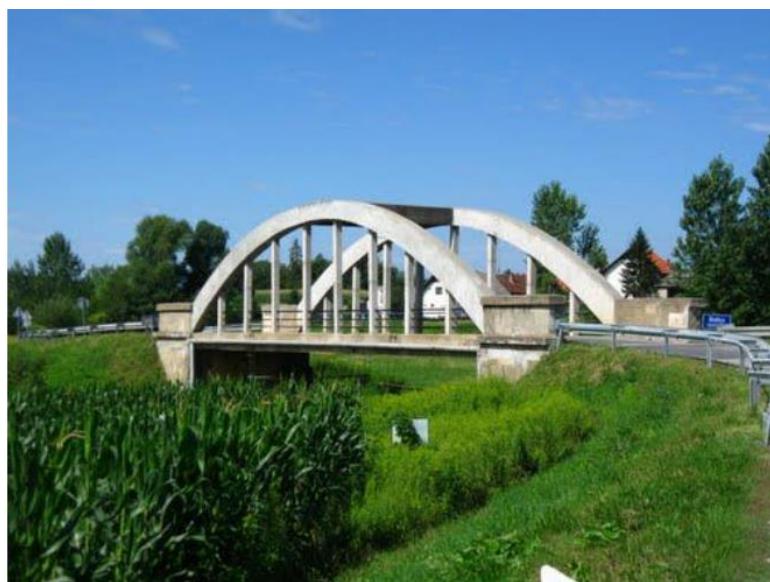
Slika 3.4.1. Vodomjerna stanica Tuhovec [6]

Hidrološka stanica Tuhovec se nalazi kod Tuhovca, s nizvodne strane mosta. Stanica počinje s radom 12.06.1957., no od 1975. do 1979. je izvan funkcije. Od 2003. na lokaciji se nalazi elektronski limnograf.

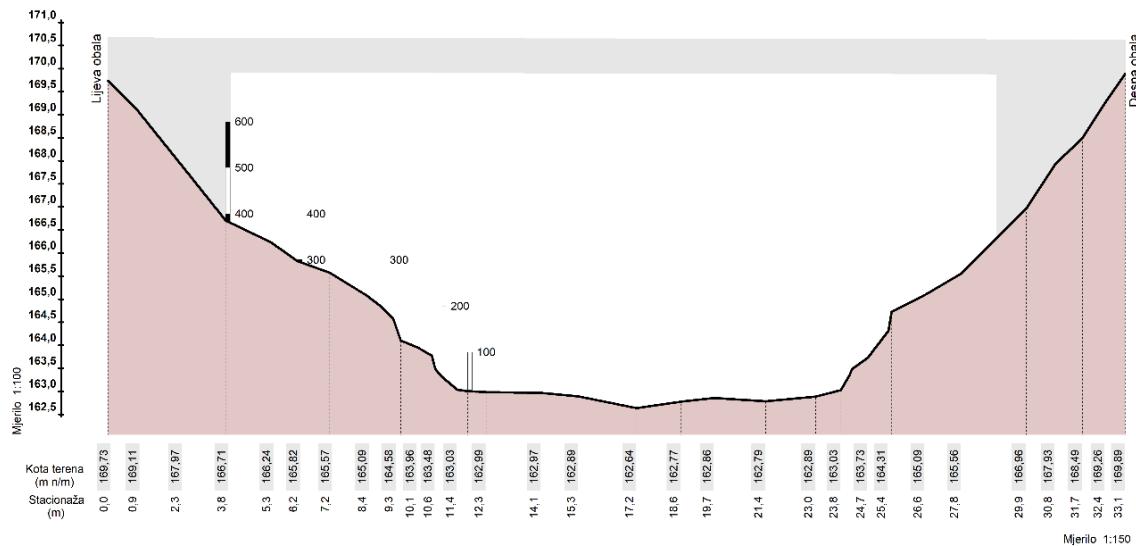
Slika 3.4.2. Poprečni presjek korita hidrološke stanice Tuhovec [6]

Zadnje mjerjenje poprečnog presjeka korita je obavljeno 2020. godine (Slika 3.4.2.).

Kota nule: 162,850 m n/m
Vodostaj: 63 cm
Datum mjerjenja: 6. 4. 2022.

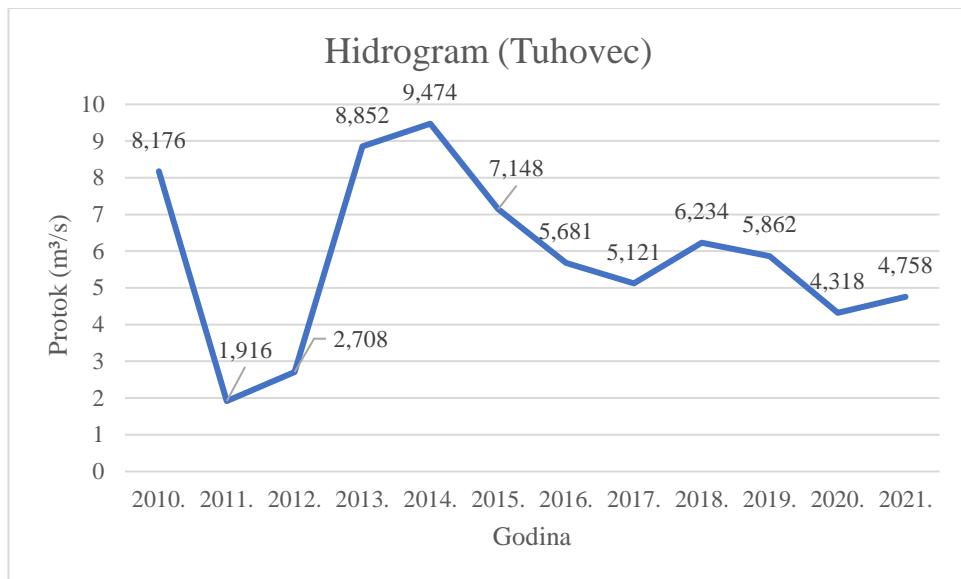
Dijagram 7. Hidrogram (prikaz srednjih godišnjih protoka) hidrološke stanice Tuhovec za razdoblje od 2010. do 2021. godine

Na temelju tablice 7. napravljen je hidrogram (Dijagram 7) za hidrološku stanicu Tuhovec, koji prikazuje srednje godišnje protoke u razdoblju od 2010. do 2021. godine.

Mjerenje protoka se vrši od 1958. do 1975, te opet od 1979. godine do danas. Maksimalno zabilježen protok je bio 06.11.1998. i iznosio je 159,3 m³/s. Minimalni protok zabilježen je 31.08.1992.. i iznosio je 0,312 m³/s. Srednji protok iznosi 5,854 m³/s (2010. – 2021.). Prema podacima portala DHMZ-a napravljena je tablica srednjih godišnjih protoka za razdoblje od 2010. do 2021. godine(Tablica 7.).

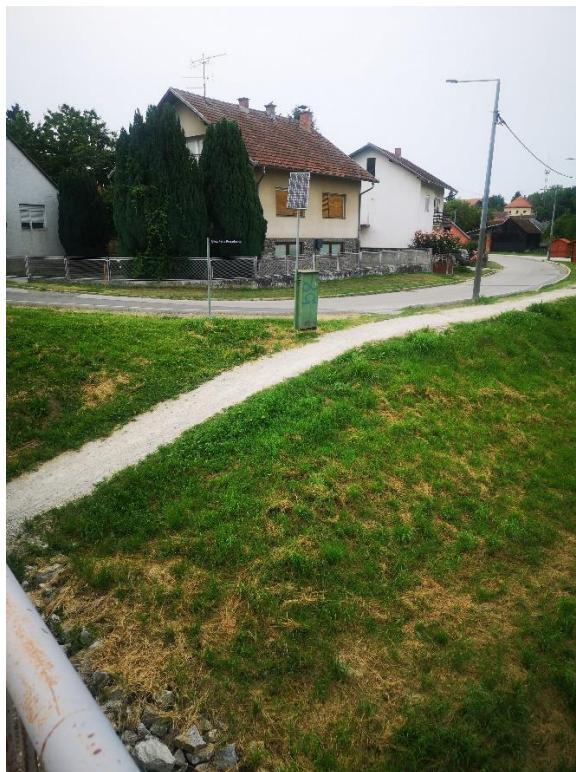
Slika 3.5.1. Vodomjerna stanica Ludbreg [12]

Hidrološka stanica Ludbreg nalazi se na mostu jugoistočno od centra grada. S radom počinje 01.09.1938. što je najstarija hidrološka stanica na rijeci Bednji. 1986. godine se postavlja elektronski limnigraf, a od 2006. je uspostavljena automatska dojava vodostaja.

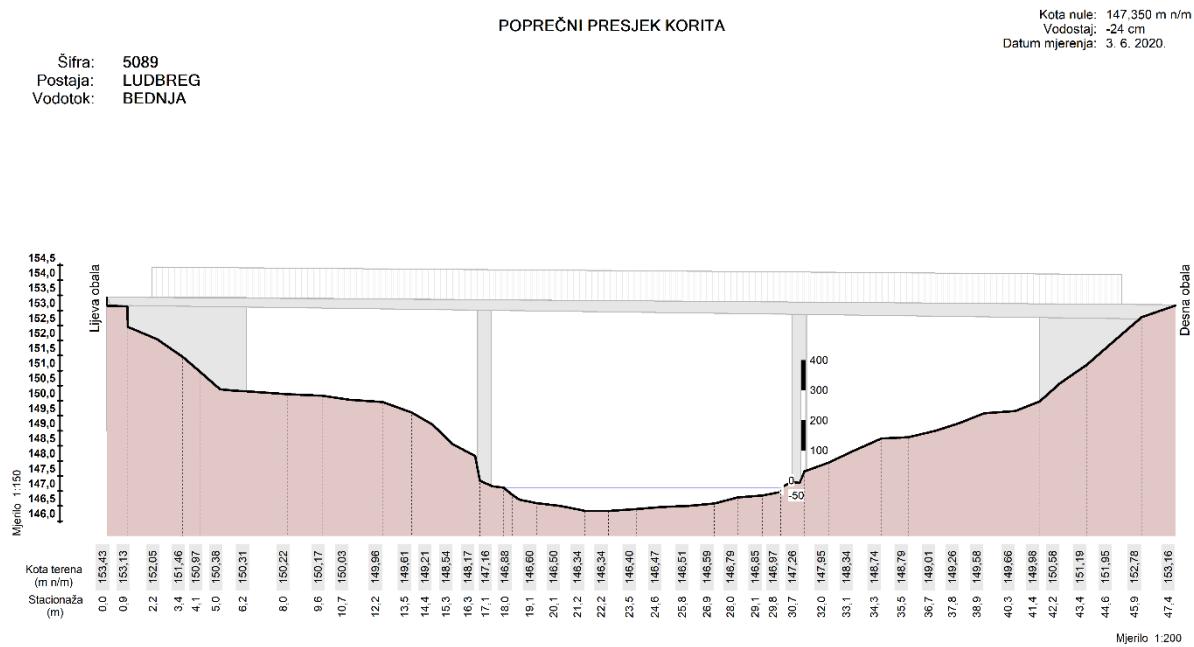
Slika 3.5.2. Poprečni presjek korita hidrološke stanice Ludbreg [6]

Zadnje mjerenje poprečnog presjeka korita je obavljeno 2020. godine (Slika 3.5.2.).

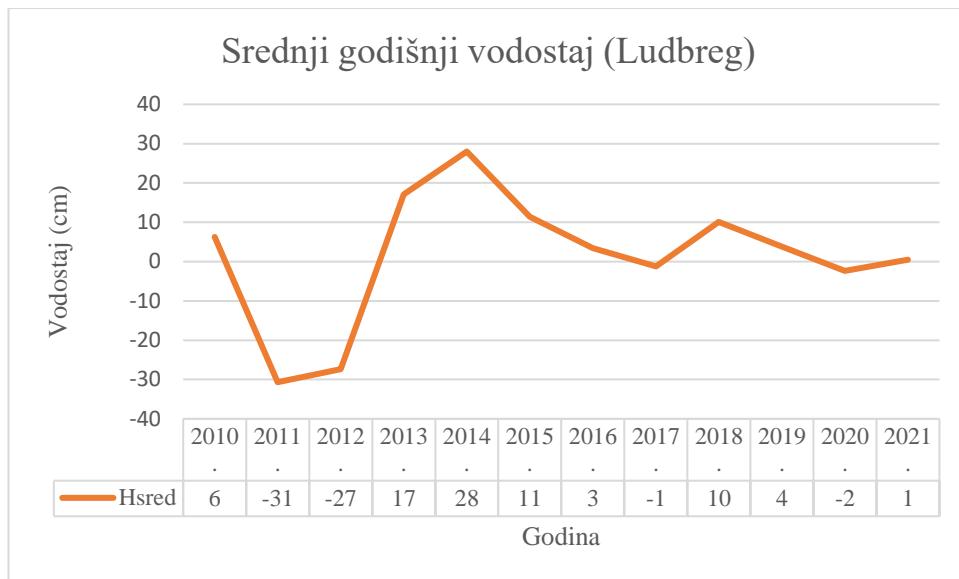
Dijagram 10. Srednji godišnji vodostaji hidrološke stanice Ludbreg za razdoblje od 2010. do 2021. godine

Na temelju tablice 10, napravljen je dijagram srednjih godišnjih vodostaja za hidrološku stanicu Ludbreg (Dijagram 10).

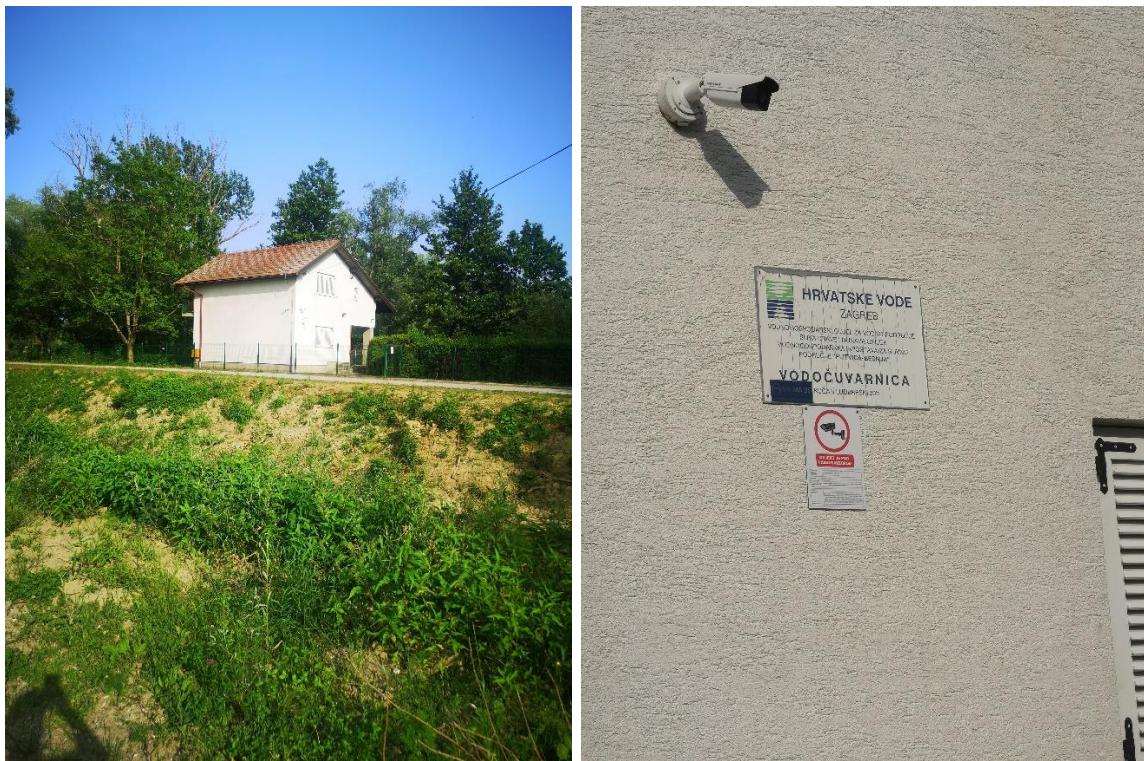
Slika 4.1. Vodočuvarnica kod brane u Kućanu Ludbreškom [12]

U Kućanu Ludbreškom je u 20. stoljeću izgrađena takozvana „Mlinska brana“, koja se izgradila u sklopu hidroelektrane za opskrbljivanje pripadajućeg mлина električnom energijom. Već nekih 20-ak godina, s prestankom rada mлина, brana se ne koristi u svrhu osiguravanja vode i električne energije za rad mлина. Danas je brana u vlasništvu Hrvatskih voda te se koristi za zaštitu od poplava i u potpunosti je funkcionalna. Hrvatske vode njome upravljaju razinom, odnosno protokom vode rijeke Bednje. U sklopu brane je izgrađena vodočuvarnica sa centrom za obranu od poplava donjem toku rijeke Bednje (Slika 4.1.)

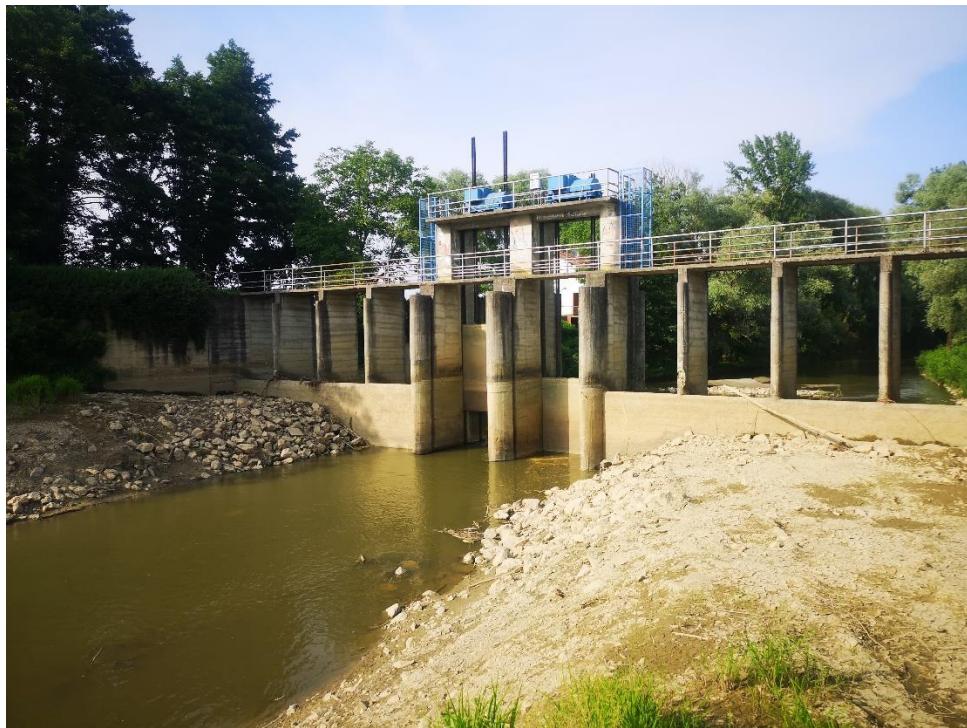
Slika 4.2. Brana u Kućanu Ludbreškom [12]

Brana u Kućanu Ludbreškom je betonska preljevna brana koja se sastoji od 8 slapišta i dvije metalne zapornice. Svaka od tih zapornice je u širini slapišta i punoj visini brane (Slika 4.2.).

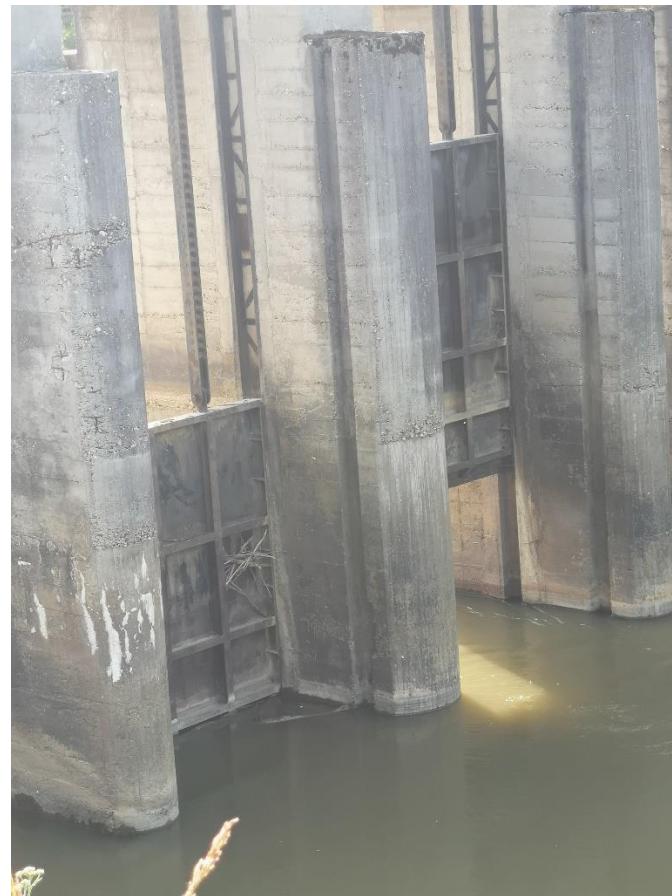
Slika 4.3. Zapornice na brani u Kućanu Ludbreškom [12]

Na slici 4.3. je prikazan detalj brane na kojem se vide zapornice koje se za vrijeme visokih voda dižu, a za vrijeme niskih voda spuštaju. Njihovo dizanje, odnosno spuštanje kontrolira se na vrhu brane gdje se nalaze motori za njihovo pomicanje.

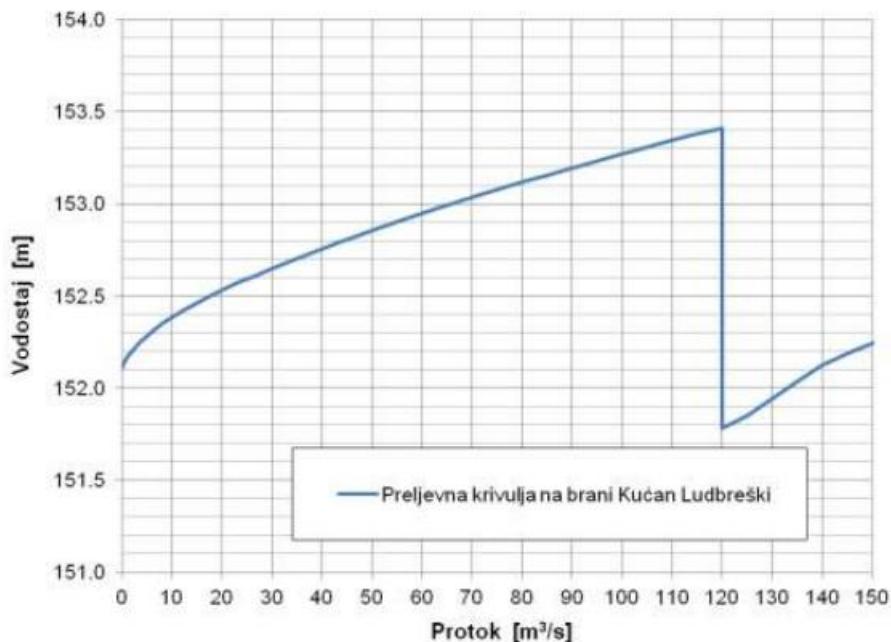
Slika 4.4. Preljevna krivulja brane Kućan Ludbreški u situaciji dizanja zapornica pri 120 m³/s [8]

Na temelju analiza i izrada studija zaštita od poplava, određena je granična vrijednost protoka na području brane koja iznosi $Q = 120 \text{ m}^3/\text{s}$. Kada vrijednost protoka dosegne graničnu vrijednost, tada se zapornice podižu i voda se propušta nizvodno prema rijeci Dravi. Kada vrijednost protoka padne ispod granične vrijednosti, zapornice se vraćaju na početni položaj (Slika 4.4.).

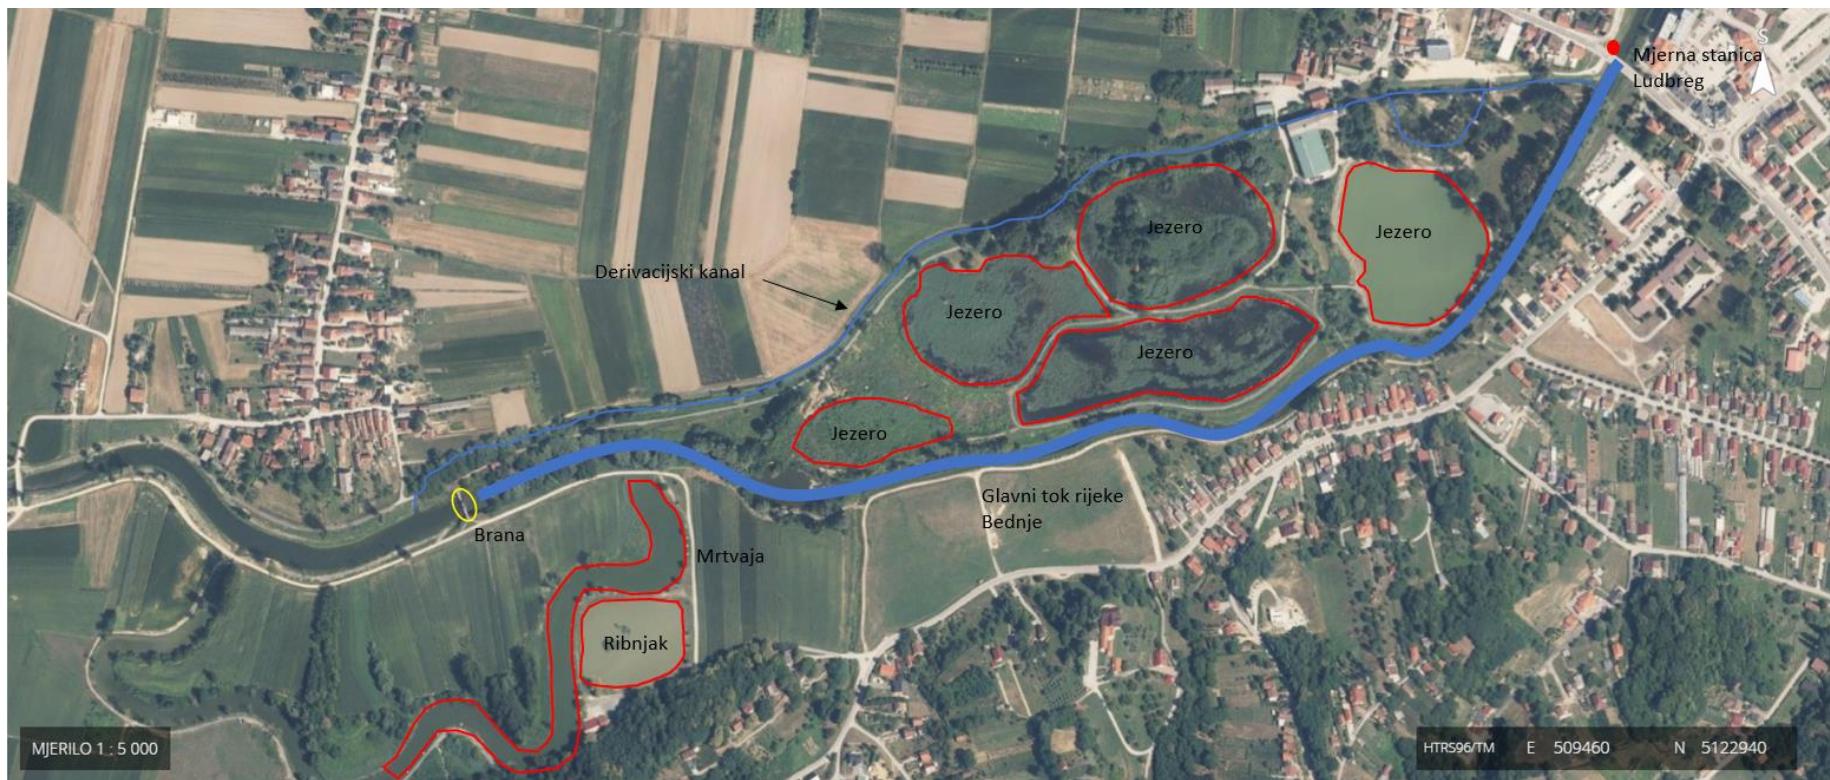
Slika 5.1.1. Uža lokacija brane zajedno sa vodnim tijelima [7]

Na orto-foto karti preuzetoj sa Geoportala Državne geodetske uprave Republike Hrvatske, označena su vodna tijela između brane i hidrološke stanice Ludbreg (Slika 5.1.1.)

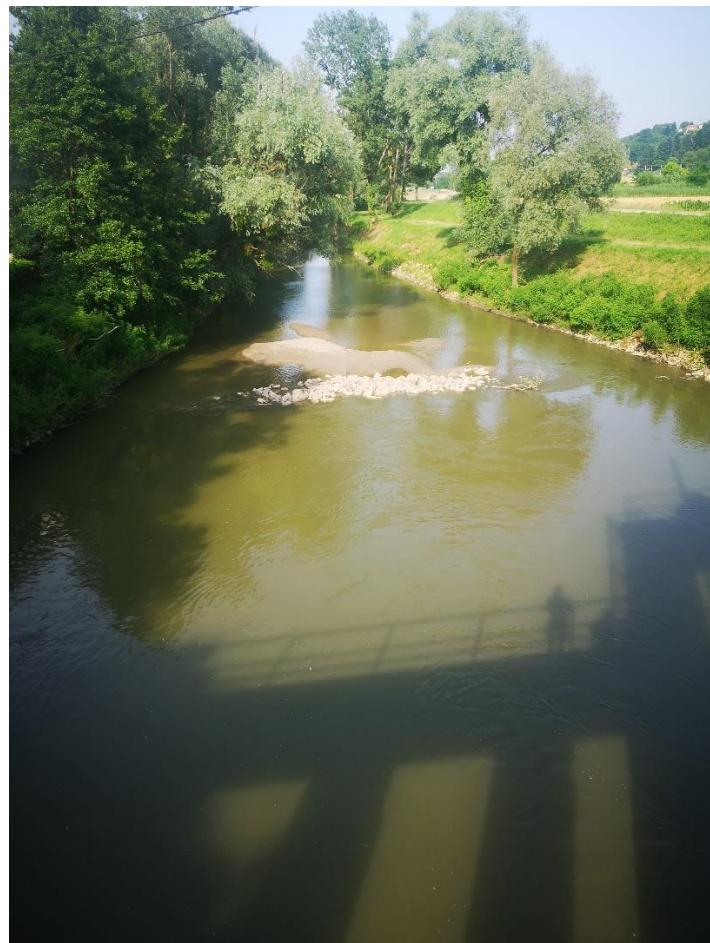
Slika 5.2.1. Riječni sprud na središnjem dijelu Bednje nizvodno od brane [12]

Glavni tok rijeke Bednje ,od brane u Kućanu Ludbreškom do hidrološke stanice Ludbreg, teče nesmetano. Zbog brane u Kućanu Ludbreškom koja na svojem središnjem dijelu ima spuštene klapne koje se dižu samo za vrijeme ekstremnih vodostaja, dolazi do nakupljanja šljunka i pijeska te je došlo do formiranja spruda (Slika 5.2.1.). Također se uz sprud nasipalo kamenje kako bi došlo do usporavanja protoka na tom dijelu. Strujanja rijeke su jača na lijevoj i desnoj obali kako je usmjeren zbog brane. Cijeli tok rijeke prati korito koje je velikim dijelom neuređeno, na kojem su vidljiva drveća, grmlje i raznolike biljke. Godišnji protok rijeke na promatranoj dionici je u prosjeku oko $6.7 \text{ m}^3/\text{s}$ koji je dobiven na temelju hidrograma za hidrološku stanicu Ludbreg.

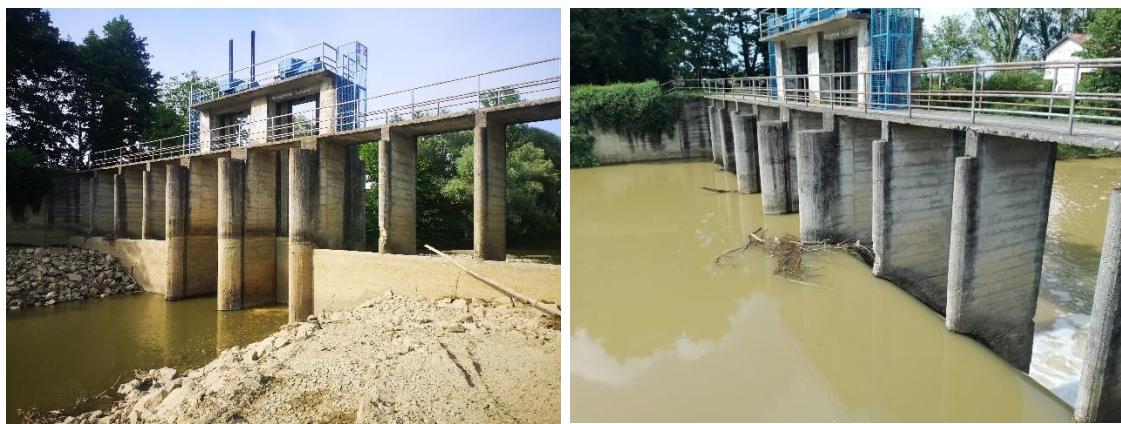
Slika 5.2.2. Razlika u vodostaju i protoku kod brane [12]

Na slici 5.2.2. vidljiva je razlika u vodostaju i protoku kod brane. Prikazana razlika je nastala u periodu od 10 dana, te je vidljivo da rijeka Bednja ima izrazito bujični potencijal.

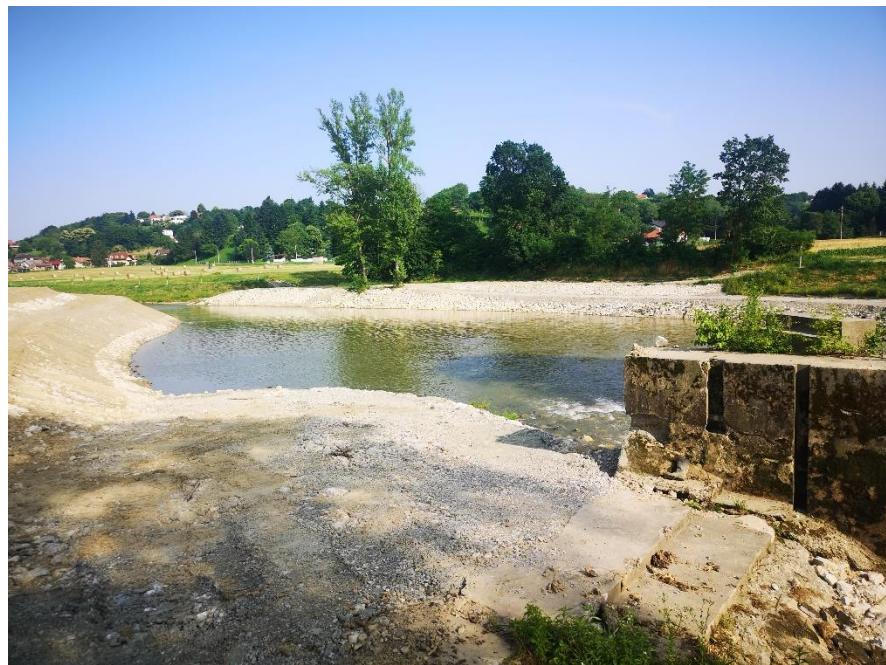
Slika 5.2.5. Obaloutvrda na rijeci Bednji [12]

Duž obale rijeke Bednje dolazi do uređivanja i osiguravanja korita. Na lokaciji nekoliko stotina metara od brane nalazi se obalouvrda kojom se štiti korito od erozije te umiruje vodni tok (Slika 5.2.5.). Također se provode radovi na okolnim jezerima koja se nalaze između glavnog toka rijeke Bednje i derivacijskog kanala (Slika 5.2.6.)

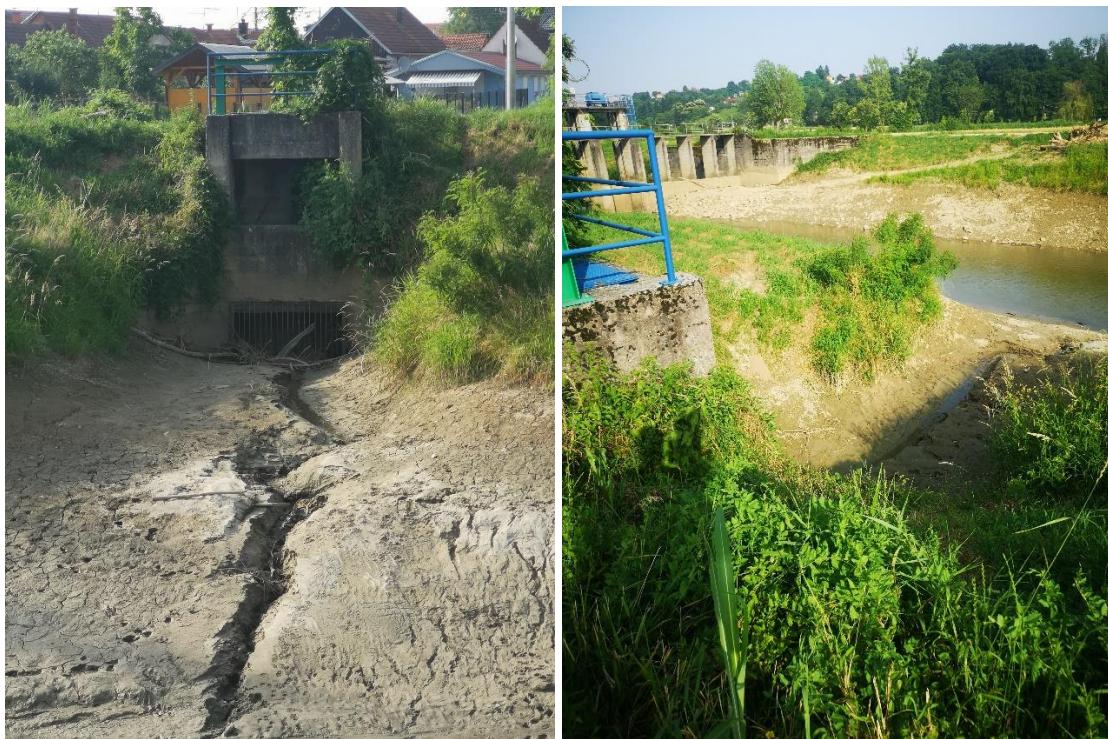
Slika 5.2.7. Propust na ulazu u derivacijski kanal (21.06.2023.)[12]

Neposredno prije brane na ulazu u derivacijski kanal nalazi se propust. Propust je zapušten i neodržavan te kroz njega, bez mogućnosti kontroliranja, prolazi rijeka (Slika 5.2.7.). Iz slike je vidljivo da do prolaza vode kroz propust dolazi samo za vrijeme visokih voda. Za potrebe hidroelektrana zahvat će trebati rekonstruirati.

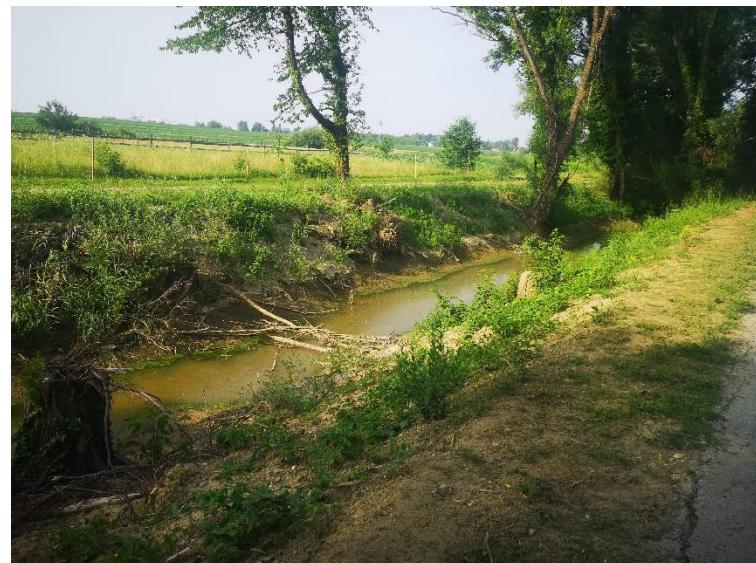
Slika 5.2.8. Početak derivacijskog kanala (21.06.2023.)[12]

Gotovo duž cijelog derivacijskog kanala je zbog neodržavanja došlo do zamuljivanja i potpuno je obrasli vegetacijom. Samo mali dio nakon propusta u derivacijski kanal je relativno očišćen. Slika 5.2.8. prikazuje početak derivacijskog kanala za vrijeme niskih voda, gdje je vidljivo da je početak kanala relativno čist.

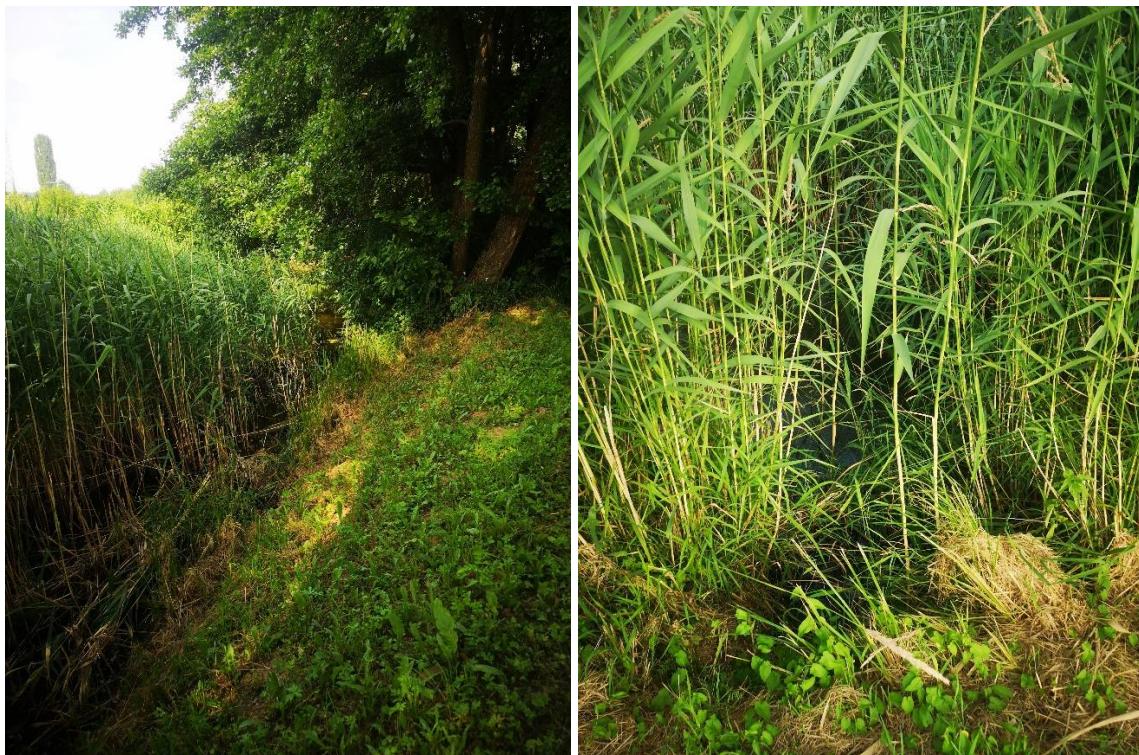
Slika 5.2.9. Derivacijski kanal zamuljen i obrasli vegetacijom (21.06.2023.)[12]

Ostatak derivacijskog kanala, sve do starog mlina, je u potpunosti obrasli vegetacijom i drvećem, što za vrijeme većih vodostaja može izazvati smanjenje protoka i izljevanje iz kanala. Vegetacija je narasla do te razine da se voda u kanalu ponekad jedva može primijetiti. Slika 5.2.9. prikazuje obrasli derivacijski kanal.
