Analiza protoka rijeke Bednje s obzirom na branu kod vodočuvarnice Kućan Ludbreški

Undergraduate thesis / Završni rad

Završni rad br. 455/GR/2023

NASLOV RADA NA
ENGL. JEZIKU Analysis of the Bednja River flow concerning the dam at the water monitoring facility at
Kucan Ludbreski

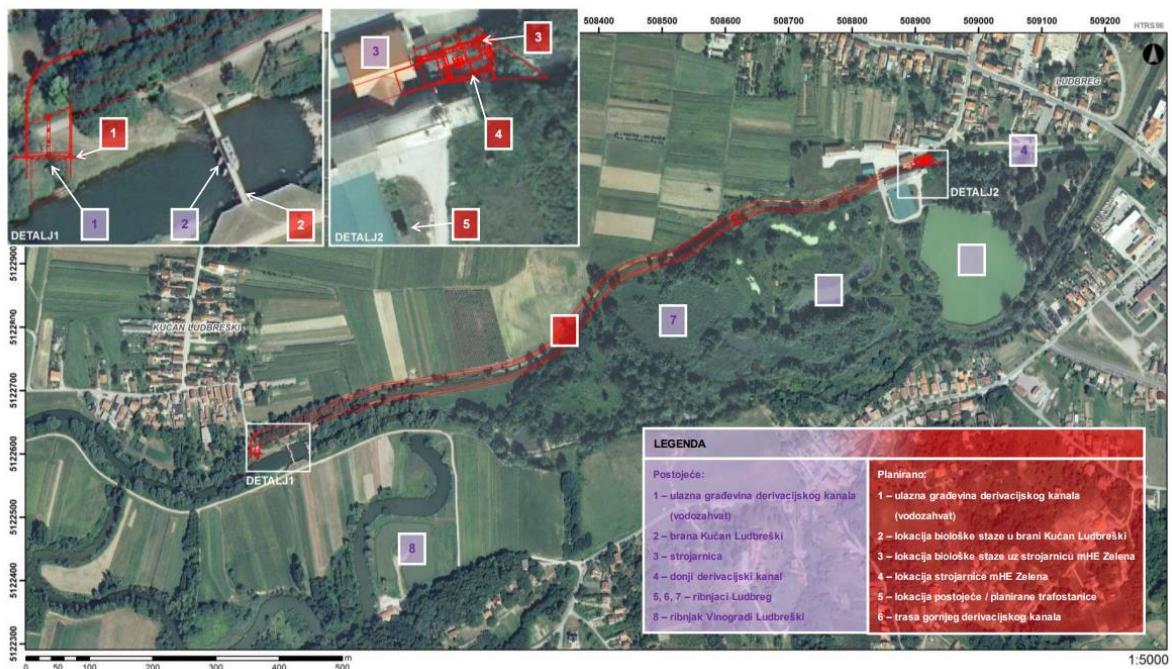
Slika 5.2.25.. Kartografski prikaz situacije sa označenim osnovnim objektima postojeće i planirane hidroelektrane [8]

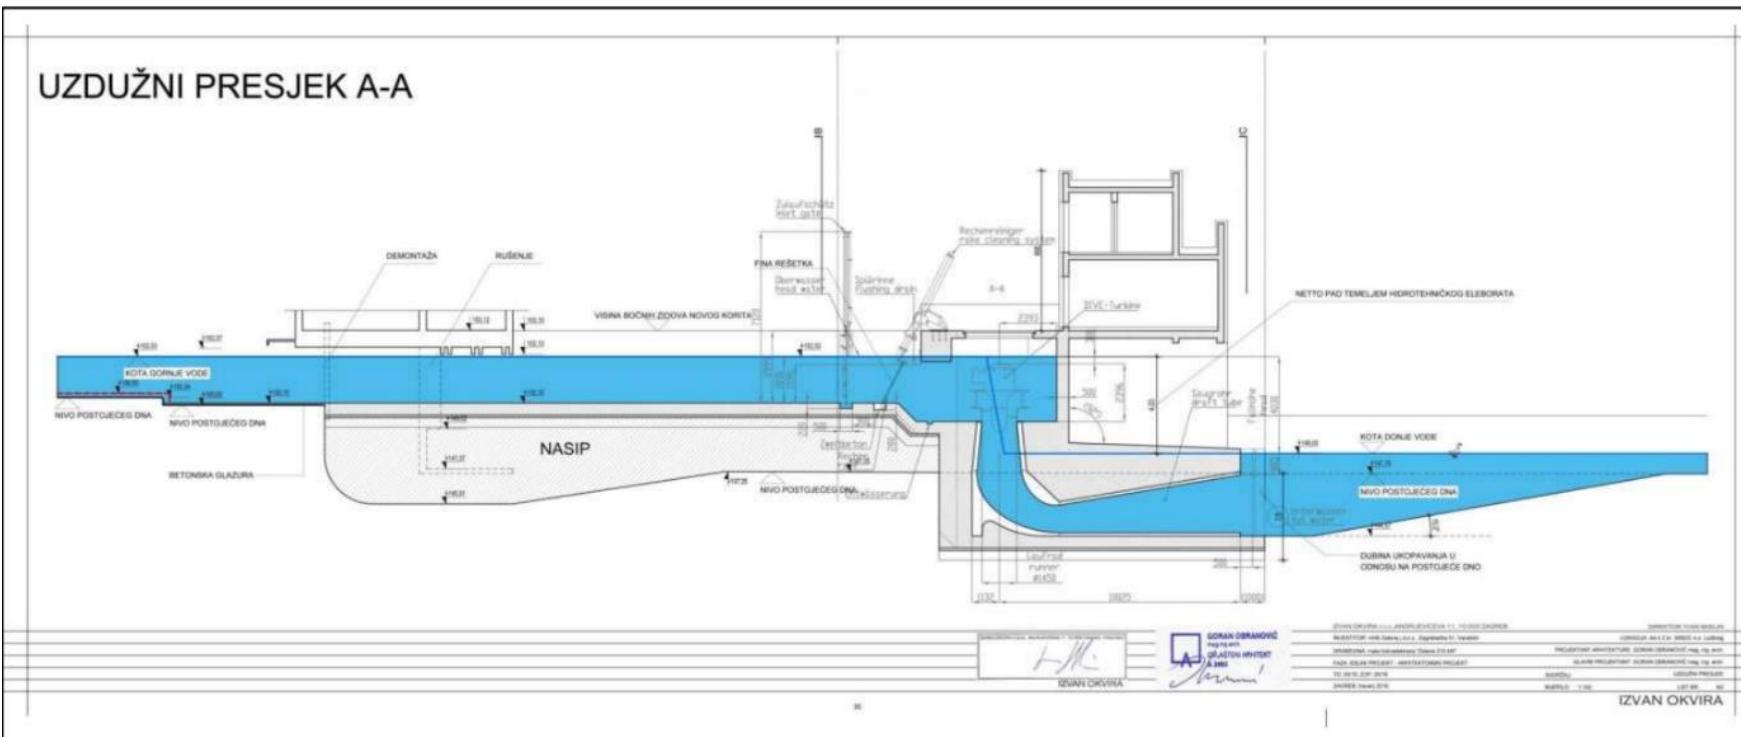
UZDUŽNI PRESJEK A-A

Slika 5.2.29. Uzdužni presjek mini hidroelektrane Zelena [8]

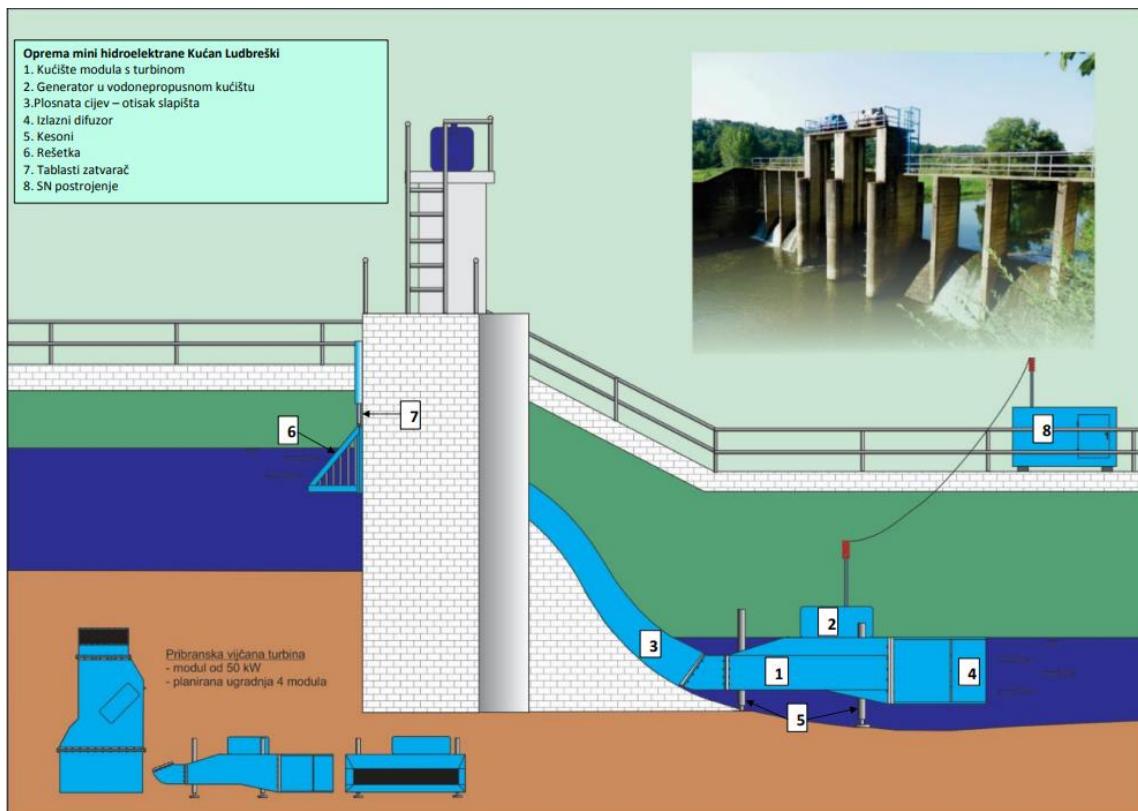
Slika 5.2.30. Prikaz razmještaja opreme mini hidroelektrane na brani Kućan Ludbreški [10]

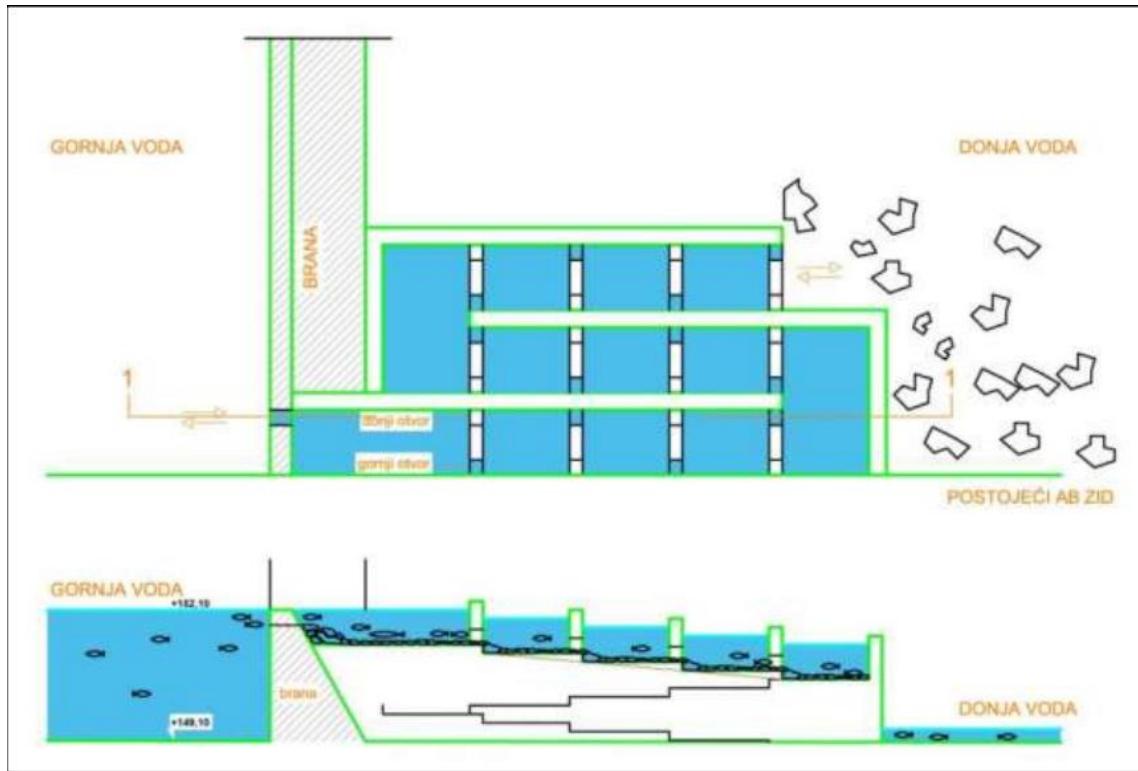
Slika 5.2.31. Shematski prikaz buduće biološke staze unutar postojeće brane Kućan Ludbreški [8]
