Analiza protoka rijeke Bednje s obzirom na branu kod vodočuvarnice Kućan Ludbreški

Undergraduate thesis / Završni rad

Završni rad br. 455/GR/2023

NASLOV RADA NA ENGL. JEZIKU Analysis of the Bednja River flow concerning the dam at the water monitoring facility at Kucan Ludbreski

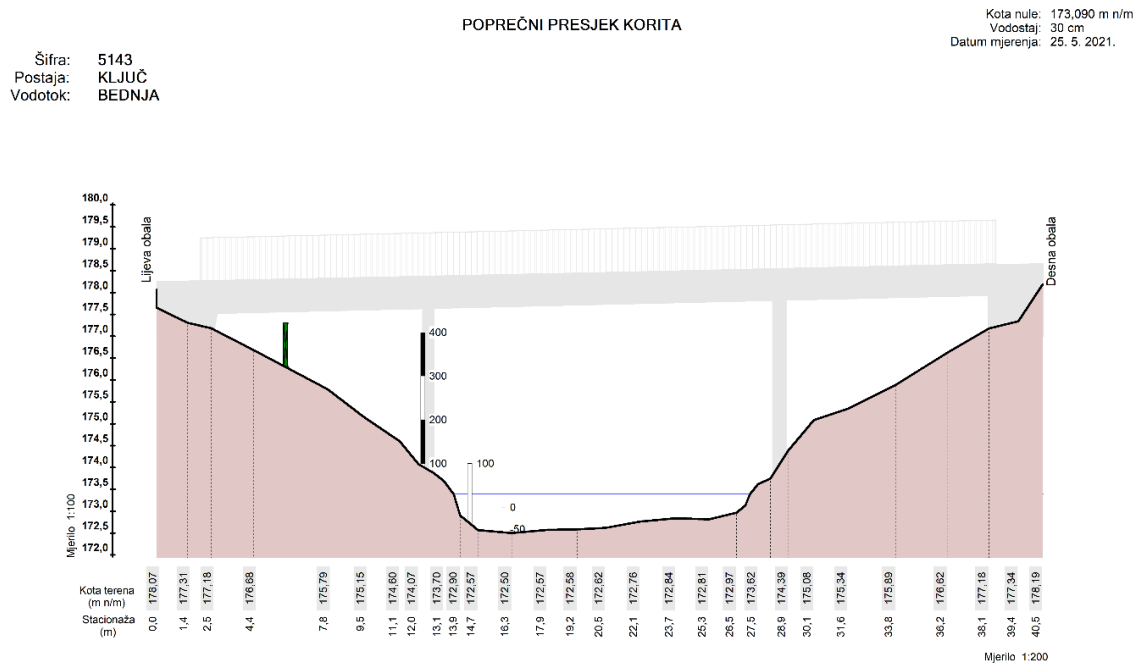
Slika 3.3.2. Poprečni presjek korita hidrološke stanice Ključ [6]

Zadnje mjerenje poprečnog presjeka korita je obavljeno 2020. godine (Slika 3.3.2.).
