# Analiza protoka rijeke Bednje s obzirom na branu kod vodočuvarnice Kućan Ludbreški

Undergraduate thesis / Završni rad

**Analiza protoka rijeke Bednje s obzirom na branu kod  
vodočuvarnice Kućan Ludbreški**

NASLOV RADA NA ENGL. JEZIKU Analysis of the Bednja River flow concerning the dam at the water monitoring facility at Kucan Ludbreski

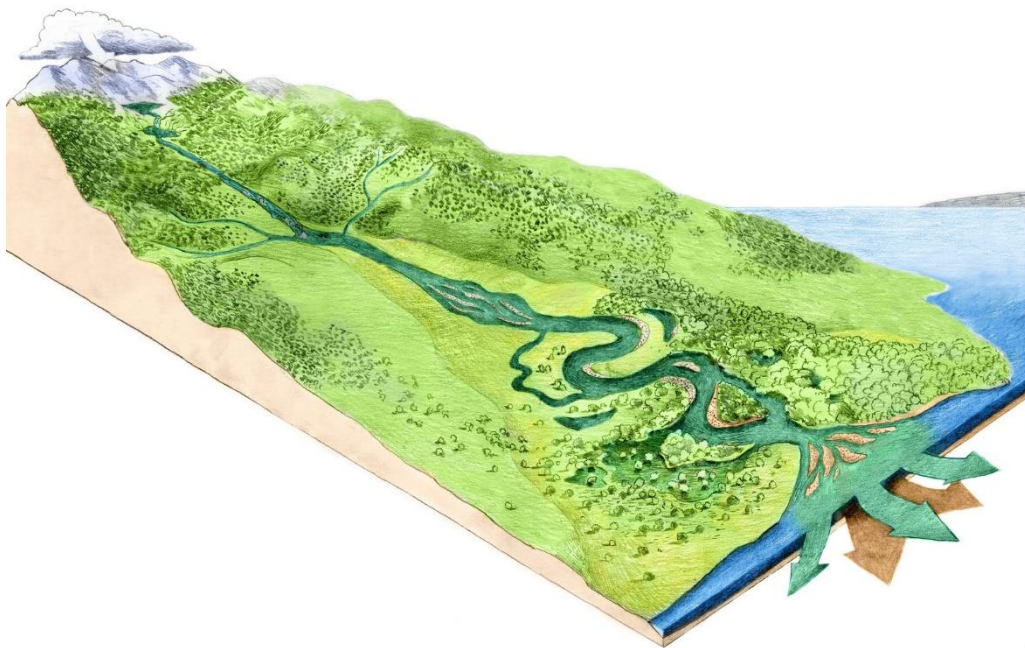
Tokovi rijeka se mogu podijeliti na tri dijela: gornji, srednji i donji tok (Slika 1.1). U gornjem toku rijeka se kreće preko brzaca ili mirnijih kamenih dijelova od izvora, često erozijom stvarajući kanjon. U srednjem toku, rijeka iz kanjona prelazi u riječnu dolinu. Dolazi do taloženja sedimenta pa nastaju šljunčani, pješčani ili muljeviti sprudovi. U donjem toku, u nizinama, rijeke gube snagu i počinju se širiti te dolazi do zamuljivanja i meandriranja kroz poplavnu nizinu.

*Slika 1.1 Shematski prikaz rijeke [1]*

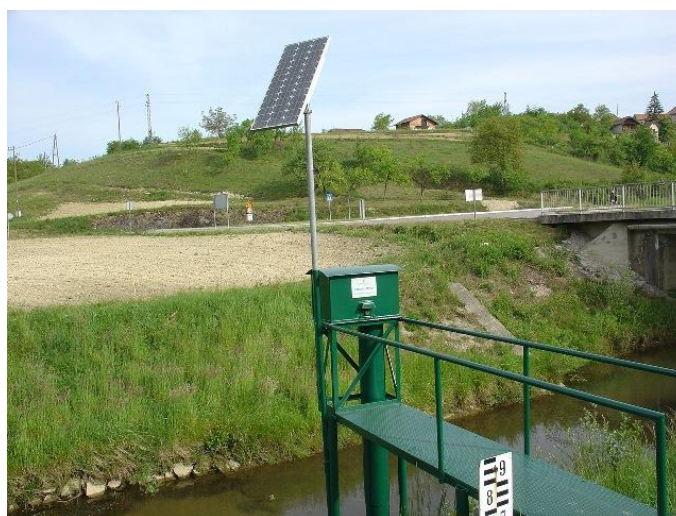
Vodomjerna stanica Lepoglava je prva hidrološka stanica od izvora rijeke Bednje. Nalazi se 10 metara uzvodno od mosta, na desnoj strani obale. Početak rada stanice je 01.01.1986.. 2005. godine tamo je postavljen limnigraf.

Slika 3.1.1. Vodomjerna stanica Lepoglava [6]

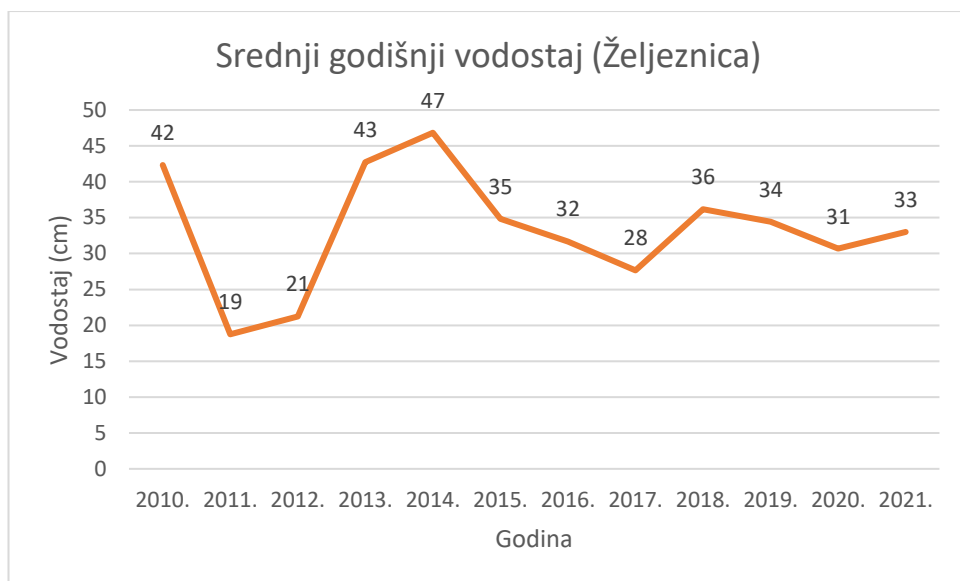
Na osnovi tablice 4, napravljen je dijagram središnjih godišnjih vodostaja za hidrološku stanicu Željeznica (Dijagram 4).

*Dijagram 4. Srednji godišnji vodostaji hidrološke stanice Željeznica za razdoblje od 2010. do 2021. godine*

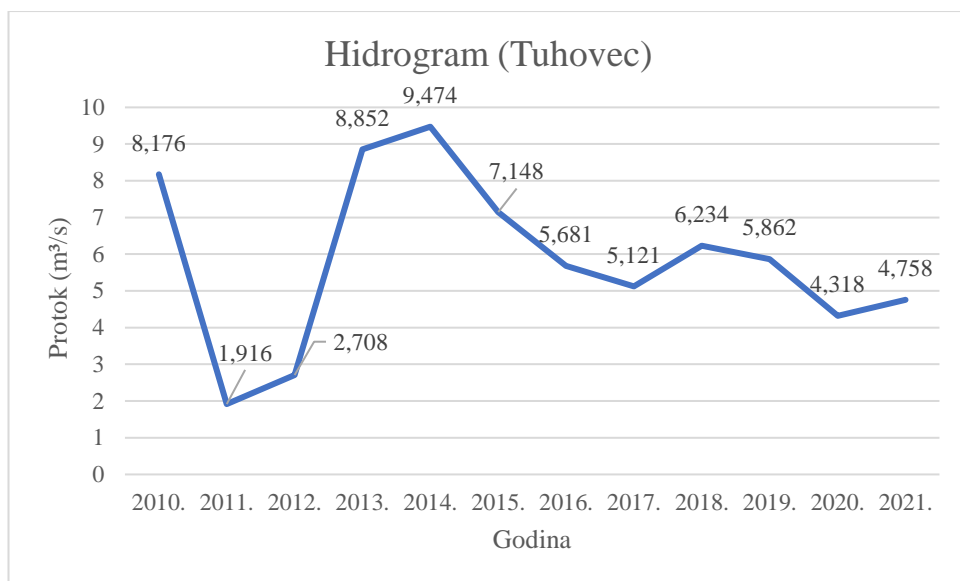
Na temelju tablice 7. napravljen je hidrogram (Dijagram 7) za hidrološku stanicu Tuhovec, koji prikazuje srednje godišnje protoke u razdoblju od 2010. do 2021. godine.

*Dijagram 7. Hidrogram (prikaz srednjih godišnjih protoka) hidrološke stanice Tuhovec za razdoblje od 2010. do 2021. godine*

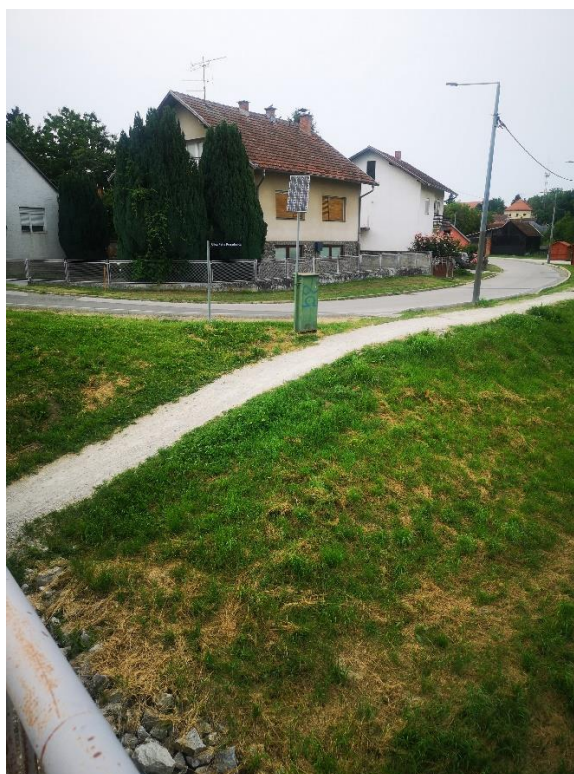
Hidrološka stanica Ludbreg nalazi se na mostu jugoistočno od centra grada. S radom počinje 01.09.1938. što je najstarija hidrološka stanica na rijeci Bednji. 1986. godine se postavlja elektronski limnigraf, a od 2006. je uspostavljena automatska dojava vodostaja.

*Slika 3.5.1. Vodomjerna stanica Ludbreg [12]*

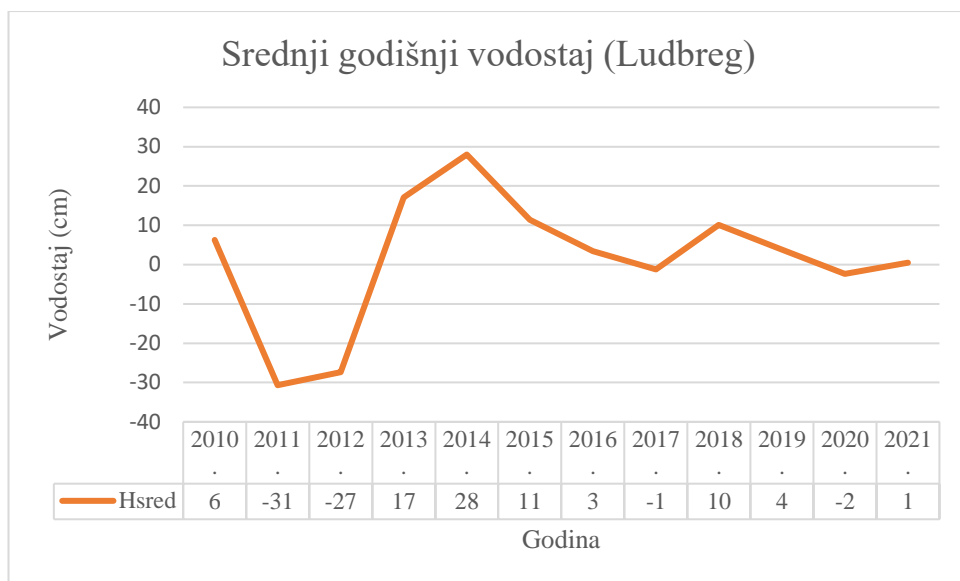
Na temelju tablice 10, napravljen je dijagram središnjih godišnjih vodostaja za hidrološku stanicu Ludbreg (Dijagram 10).

*Dijagram 10. Srednji godišnji vodostaji hidrološke stanice Ludbreg za razdoblje od 2010. do 2021. godine*

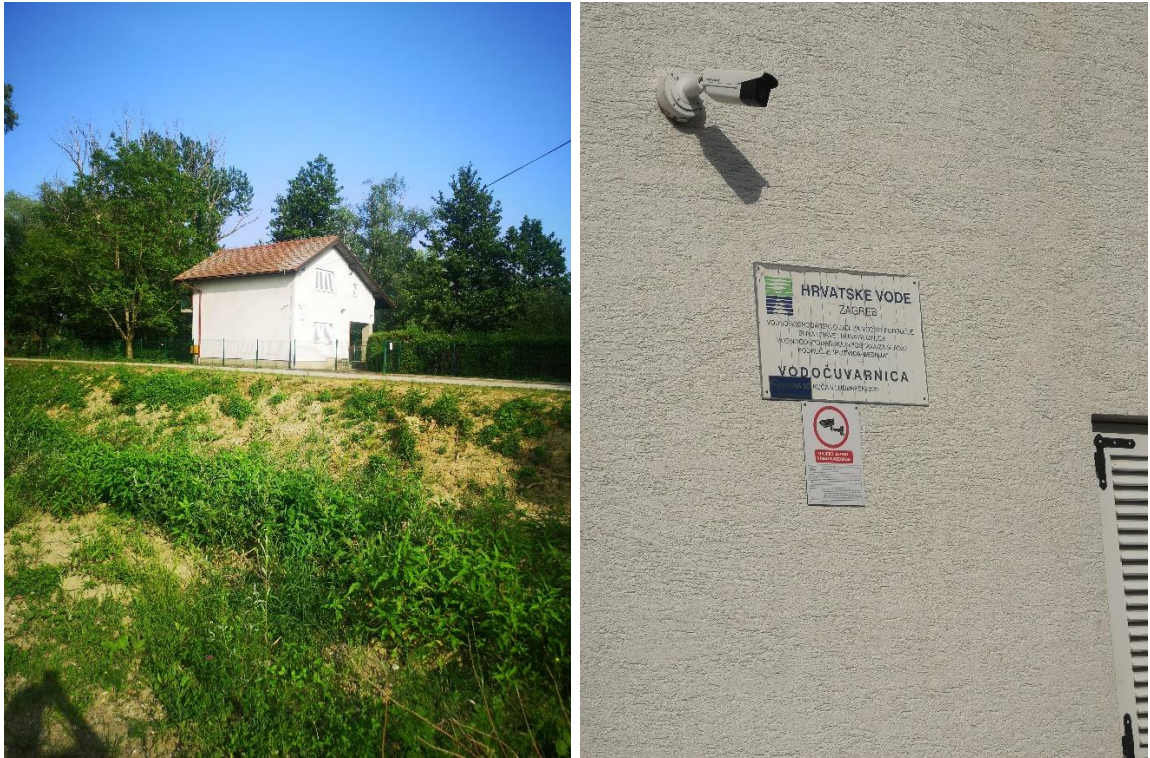
U Kućanu Ludbreškom je u 20. stoljeću izgrađena takozvana „Mlinska brana“, koja se izgradila u sklopu hidroelektrane za opskrbljivanje pripadajućeg mlina električnom energijom. Već nekih 20-ak godina, s prestankom rada mlina, brana se ne koristi u svrhu osiguravanja vode i električne energije za rad mlina. Danas je brana u vlasništvu Hrvatskih voda te se koristi za zaštitu od poplava i u potpunosti je funkcionalna. Hrvatske vode njome upravljaju razinom, odnosno protokom vode rijeke Bednje. U sklopu brane je izgrađena vodočuvarnica sa centrom za obranu od poplava donjeg toka rijeke Bednje (Slika 4.1.)

*Slika 4.1. Vodočuvrnica kod brane u Kućanu Ludbreškom [12]*

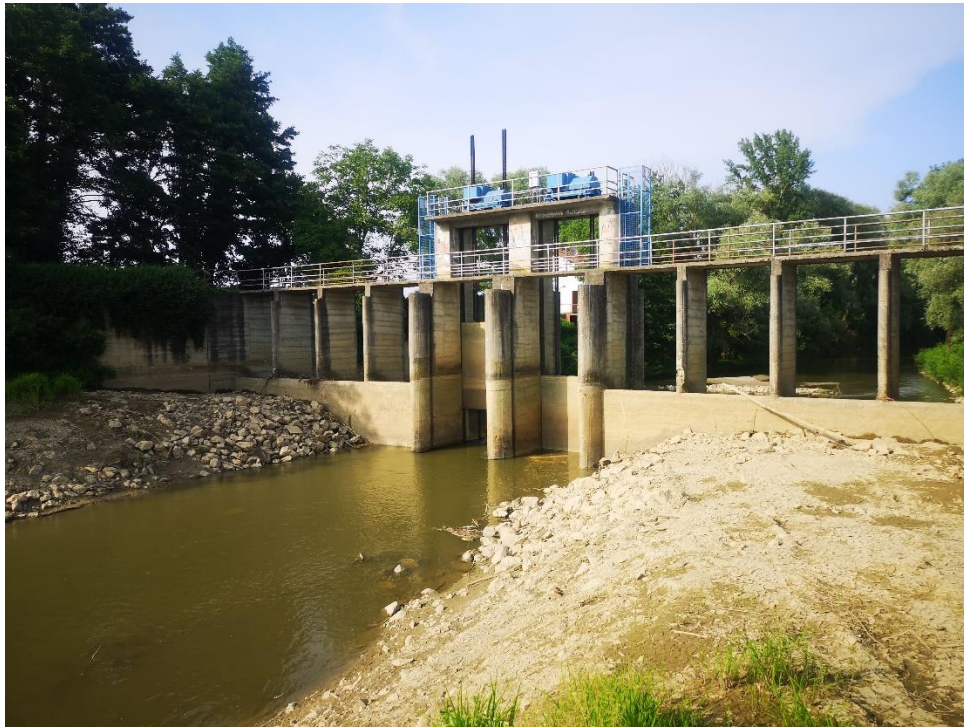
Brana u Kućanu Ludbreškom je betonska preljevna brana koja se sastoji od 8 slapišta i dvije metalne zapornice. Svaka od tih zapornice je u širini slapišta i punoj visini brane (Slika 4.2.).

*Slika 4.2. Brana u Kućanu Ludbreškom [12]*

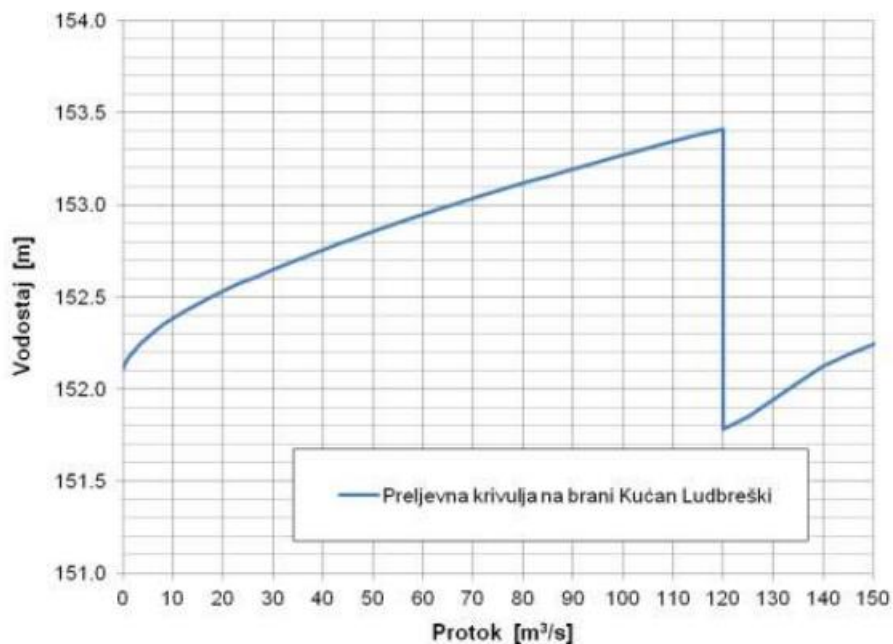
Na temelju analiza i izrada studija zaštita od poplava, određena je granična vrijednost protoka na području brane koja iznosi  $Q = 120 \text{ m}^3/\text{s}$ . Kada vrijednost protoka dosegne graničnu vrijednost, tada se zapornice podižu i voda se propušta nizvodno prema rijeci Dravi. Kada vrijednost protoka padne ispod granične vrijednosti, zapornice se vraćaju na početni položaj (Slika 4.4.).

Slika 4.4. Preljevna krivulja brane Kućan Ludbreški u situaciji dizanja zapornica pri 120 m<sup>3</sup>/s [8]

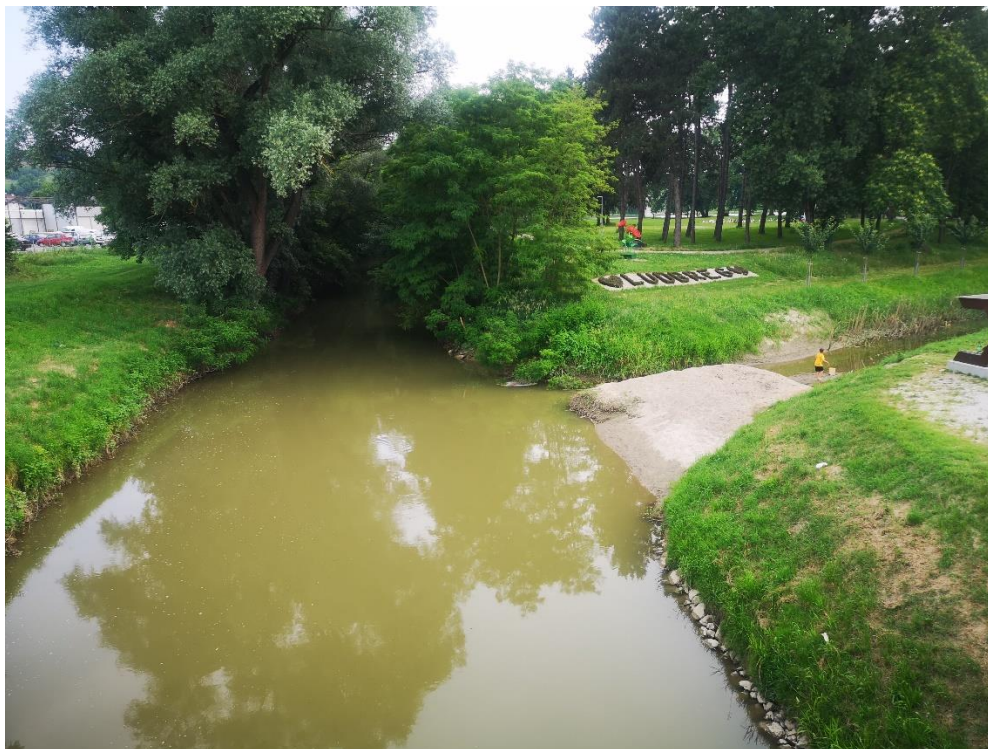
Neposredno uzvodno od brane nalazi se ulazni dio derivacijskog kanala. Taj kanal je sjeverno od prirodnog toka rijeke Bednje te dužine od oko 1530 metara, od kojih na gornji dio kanala otpada oko 1190 metara, a na donji dio otpada oko 340 metara. Širina kanala je oko 8.5 metara. Na derivacijskome kanalu se nalazi propust kojim se prihranjuju ribnjaci i jezero između toka Bednje i samog kanala. Vodotoci Bednje i derivacijskog kanala se spajaju neposredno prije hidrološke stanice Ludbreg (Slika 5.1.2.).

*Slika 5.1.2. Mjesto spajanja derivacijskog kanala i glavnog toka Bednje  
(21.06.2023.)[12]*

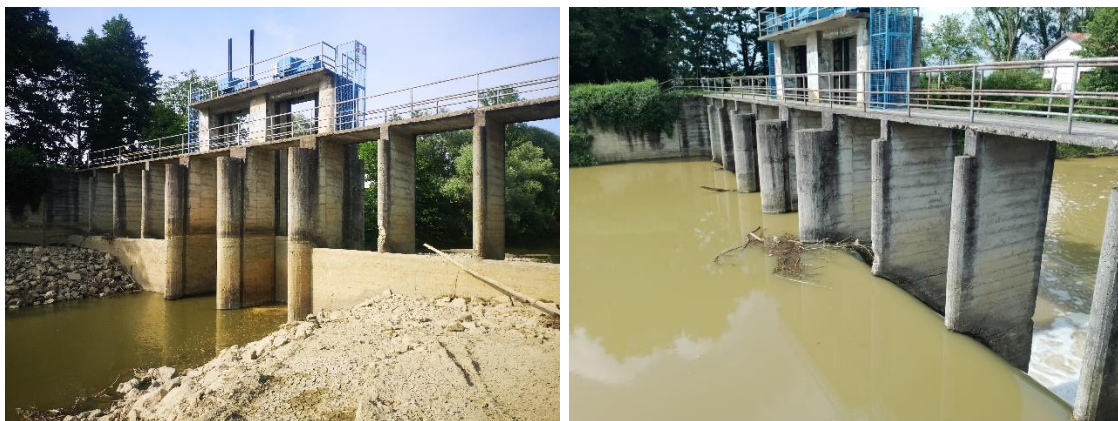
Na slici 5.2.2. vidljiva je razlika u vodostaju i protoku kod brane. Prikazana razlika je nastala u periodu od 10 dana, te je vidljivo da rijeka Bednja ima izrazito bujični potencijal.

*Slika 5.2.2. Razlika u vodostaju i protoku kod brane [12]*

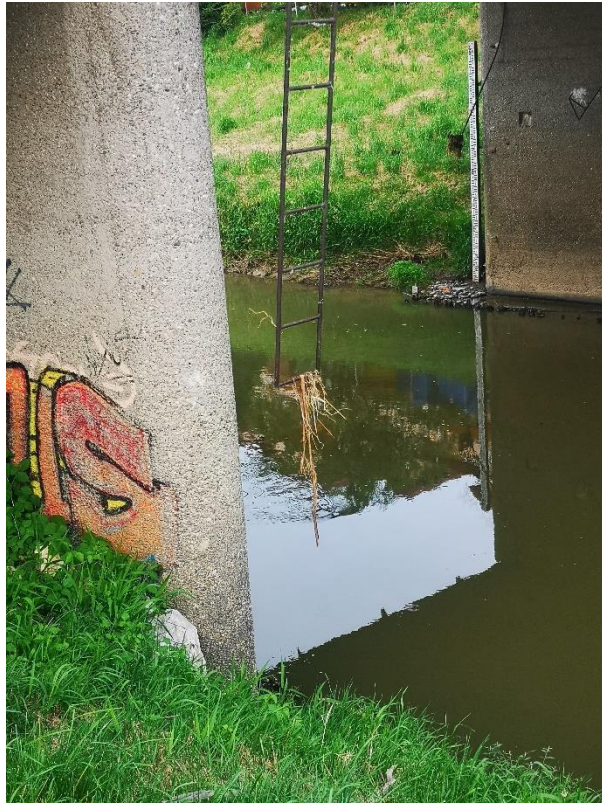
*Slika 5.2.4. Prikaz ostataka materijala nošenog za vrijeme velikih voda [12]*

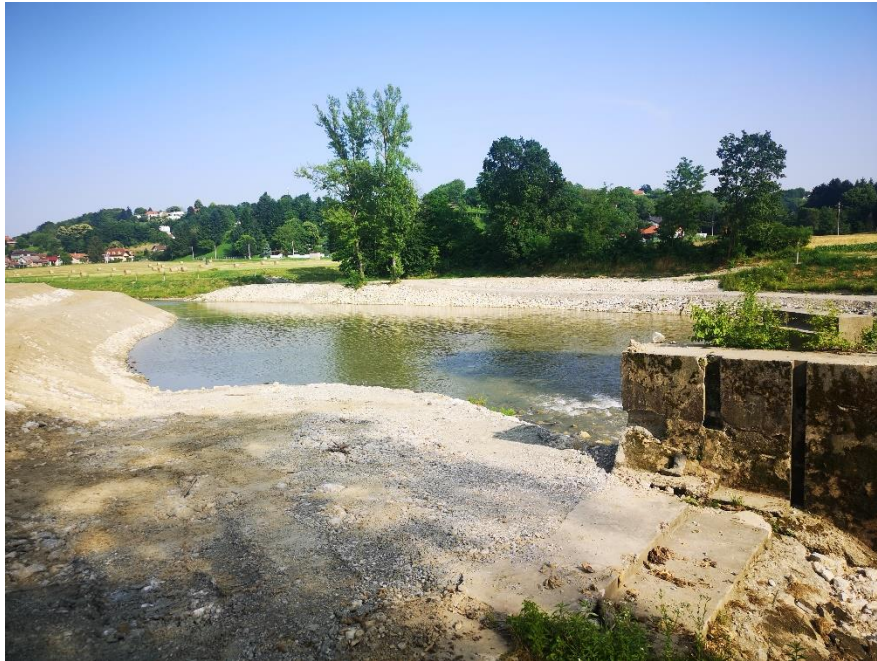
Duž obale rijeke Bednje dolazi do uređivanja i osiguravanja korita. Na lokaciji nekoliko stotina metara od brane nalazi se obaloutvrda kojom se štiti korito od erozije te umiruje vodni tok (Slika 5.2.5.). Također se provode radovi na okolnim jezerima koja se nalaze između glavnog toka rijeke Bednje i derivacijskog kanala (Slika 5.2.6.)

*Slika 5.2.5. Obaloutvrda na rijeci Bednji [12]*

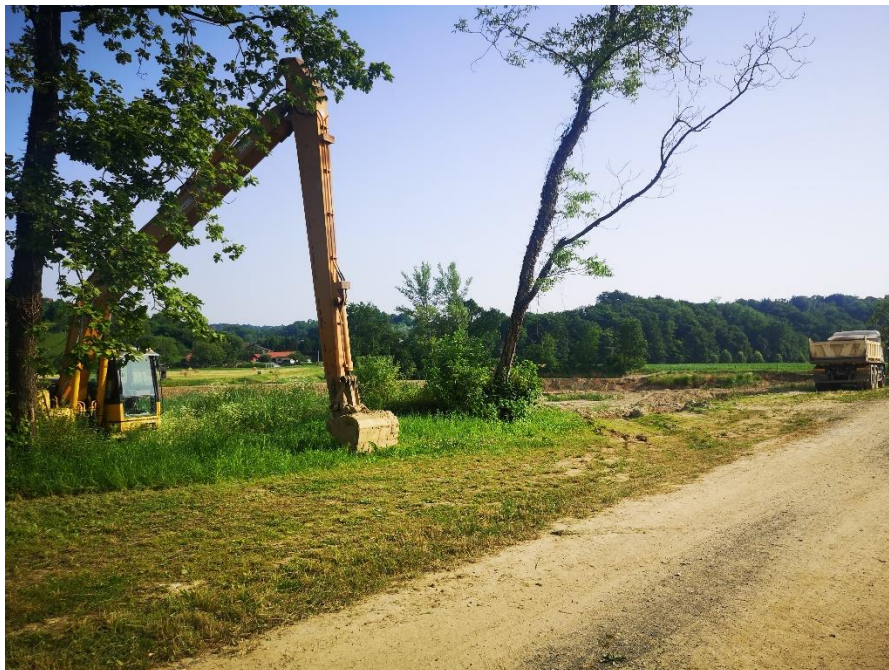
*Slika 5.2.6. Građevinska mehanizacija kod rijeke Bednje [12]*

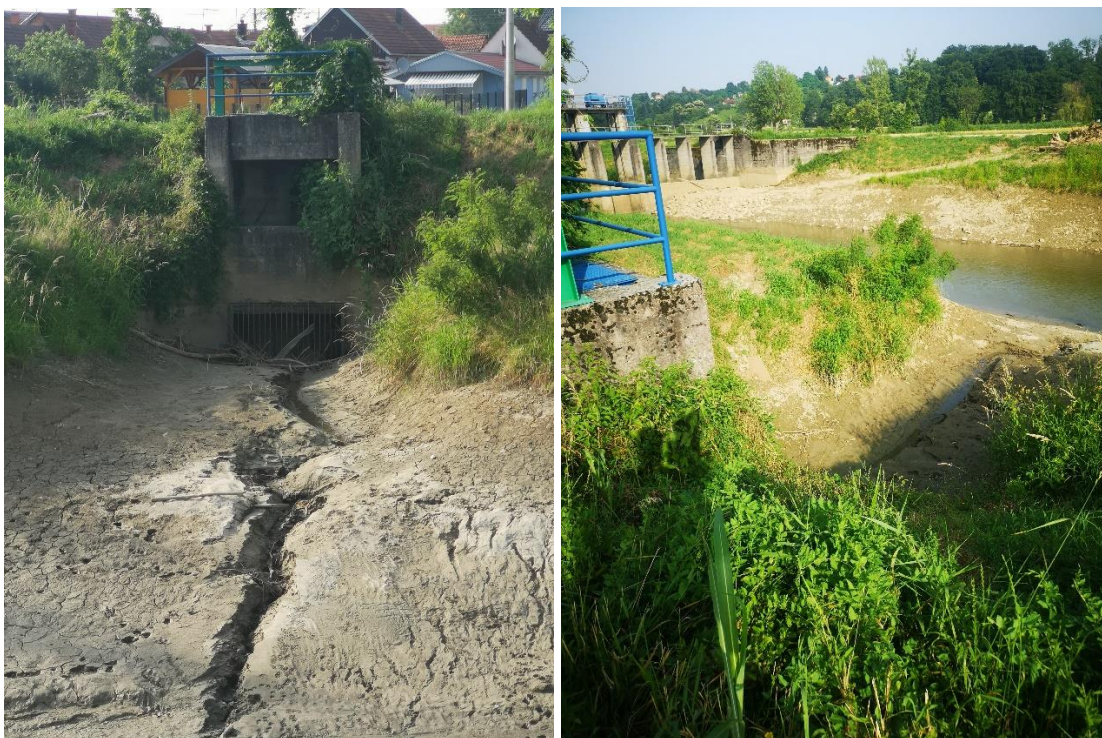
Neposredno prije brane na ulazu u derivacijski kanal nalazi se propust. Propust je zapušten i neodržavan te kroz njega, bez mogućnosti kontroliranja, prolazi rijeka (Slika 5.2.7.). Iz slike je vidljivo da do prolaza vode kroz propust dolazi samo za vrijeme visokih voda. Za potrebe hidroelektrana zahvat će trebati rekonstruirati.

*Slika 5.2.7. Propust na ulazu u derivacijski kanal (21.06.2023.)[12]*

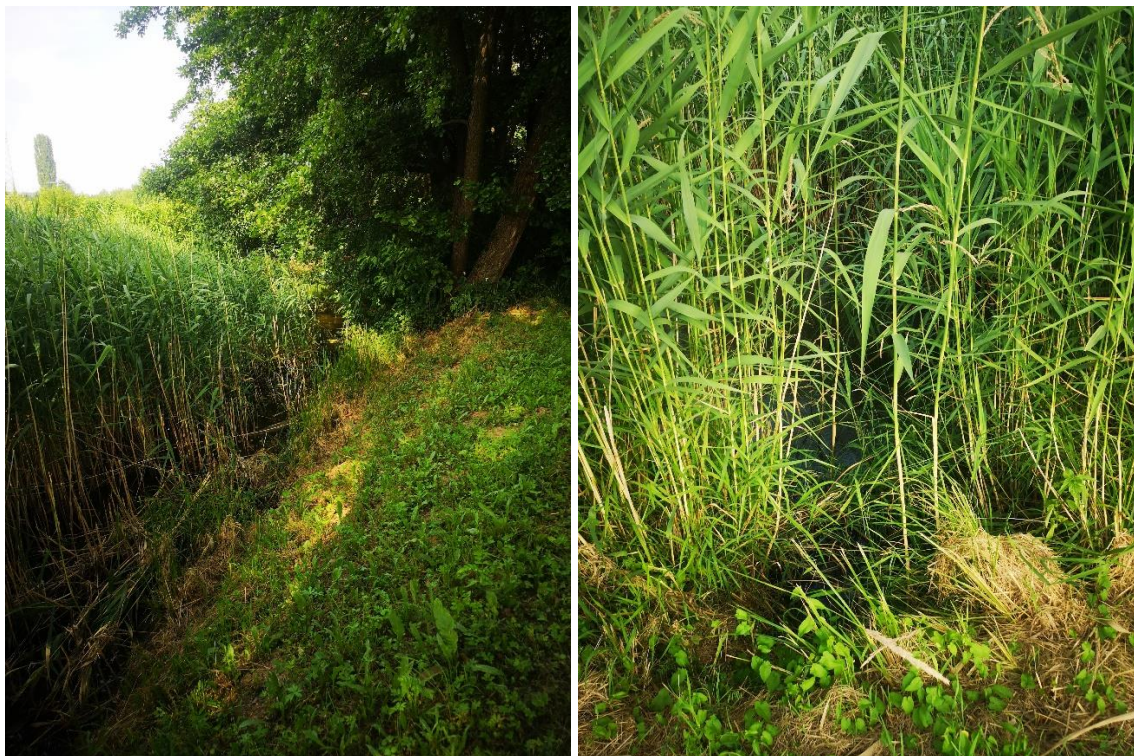
*Slika 5.2.9. Derivacijski kanal zamuljen i obrasli vegetacijom (21.06.2023.)[12]*

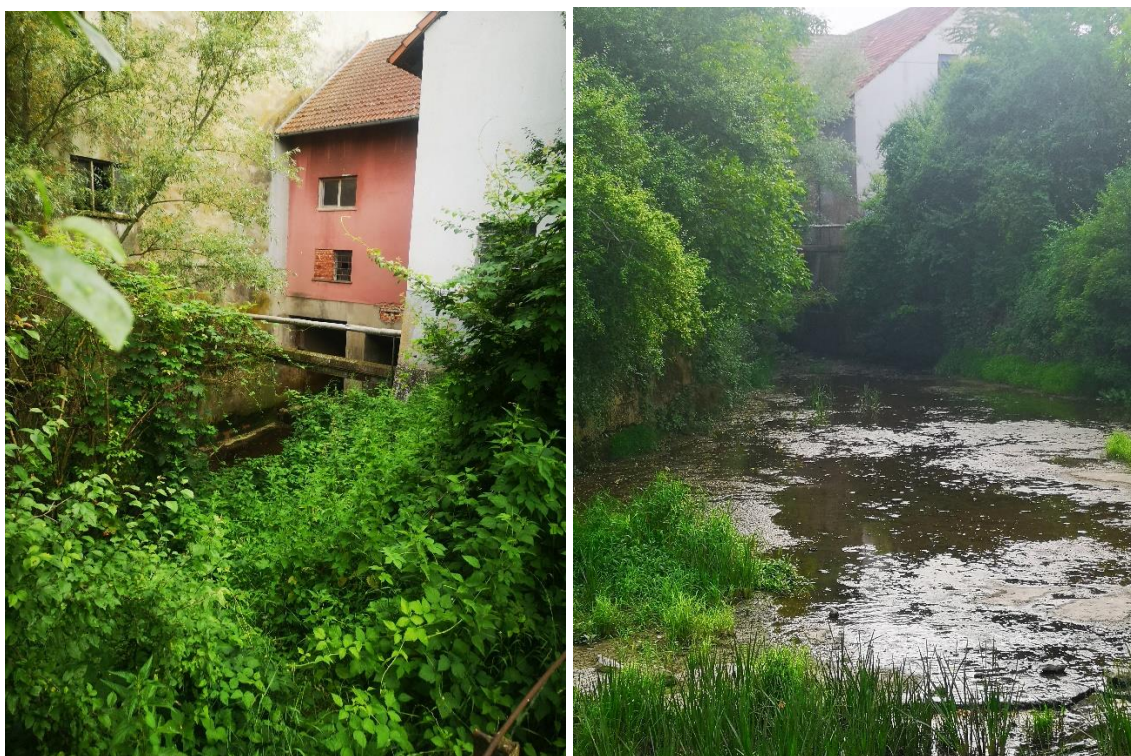
Derivacijskim kanalom voda teče sve do starog mlina, gdje se sada zbog neodržavanja i nekorištenja nalazi stara i derutna građevina. Voda još uvijek prolazi kroz mlin i nakon mlina dolazi u donji dio derivacijskog kanala. Slika 5.2.10. prikazuje izlaz derivacijskog kanala iz starog mlina. Na slici je vidljivo derutno i zapušteno stanje starog mlina, te količina zamućenja vode.

*Slika 5.2.10. Izlaz derivacijskog kanala iz starog mlina (21.06.2023.)[12]*

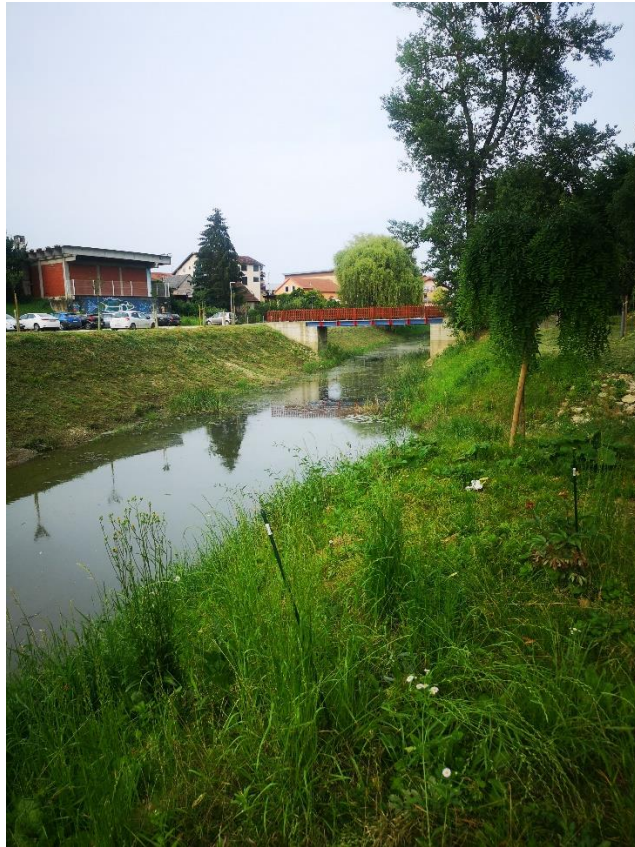
Donji dio derivacijskog kanala je uređen jer se nalazi uz „Otok mladosti“, kojeg svakodnevno posjećuju brojni posjetitelji. Prije „Mosta mladosti“ dolazi do razdvajanja derivacijskog kanala i time je osigurana bolja zaštita od poplava. Slika 5.2.11. prikazuje uređenu obalu donjeg derivacijskog kanala uz Otok mladosti.

*Slika 5.2.11. Donji derivacijski kanal uz „Otok mladosti“ (21.06.2023.)[12]*

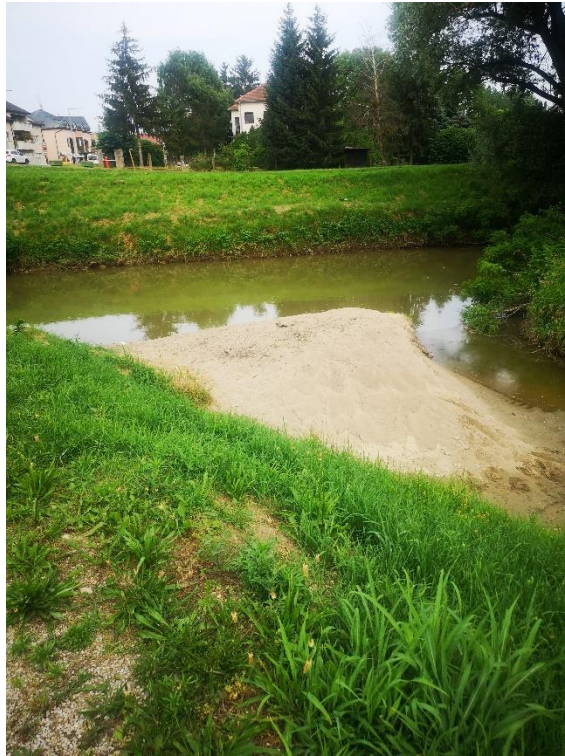
Na kraju derivacijskog kanala, gdje kanal utječe u rijeku Bednju, nalazi se pješčana sprud koja služi za smirivanje protoka (Slika 5.2.12.). S vremenom će voda raznositi taj pijesak duž korita Bednje.

*Slika 5.2.12. Pješčana sprud ušću derivacijskog kanala u Bednju (21.06.2023.)[12]*

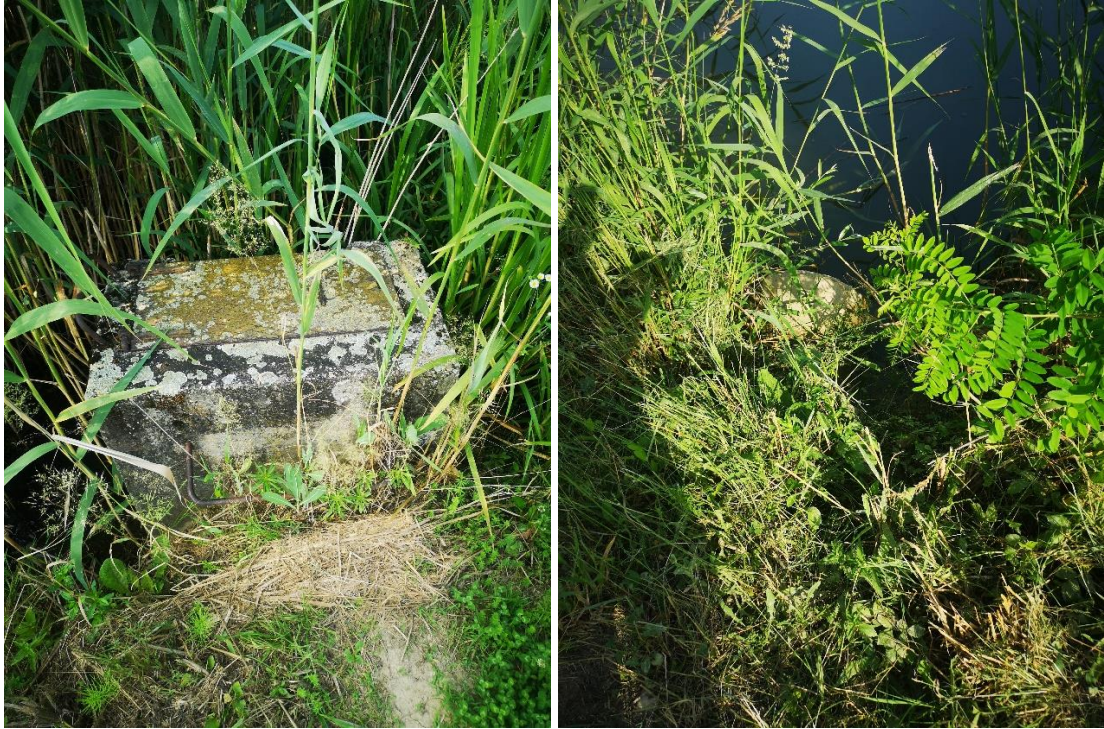
Rijeka Bedanja posredno preko derivacijskog kanala puni ribnjake, odnosno jezera kod Ludbrega. Između derivacijskog kanala i prirodnog toka rijeke Bednje, nalazi se 5 jezera. Jezera se pune preko propusta koji jezera povezuje cijevima (Slika 5.2.13.). Između svih jezera se nalaze cijevi preko kojih se voda prenosi iz jednog jezera u drugo. To znači da prilikom niskog vodostaja rijeke Bednje ne dolazi do punjenja ribnjaka. Najjužnije jezero je preko propusta povezano sa glavnim tokom rijeke Bednje, tako da prilikom velikih voda može doći do ispuštanja vode natrag u rijeku (Slika 5.2.14.). Glavno jezero koje se nalazi uz Otok mladosti je direktno povezano sa jednim od jezera i tako dolazi do punjenja jezera (Slika 5.2.15.). Na slici 5.2.17. su prikazana sva jezera koja se nalaze na promatranom području.

*Slika 5.2.13. Propust i cijev za punjenje jezera (21.06.2023.)[12]*

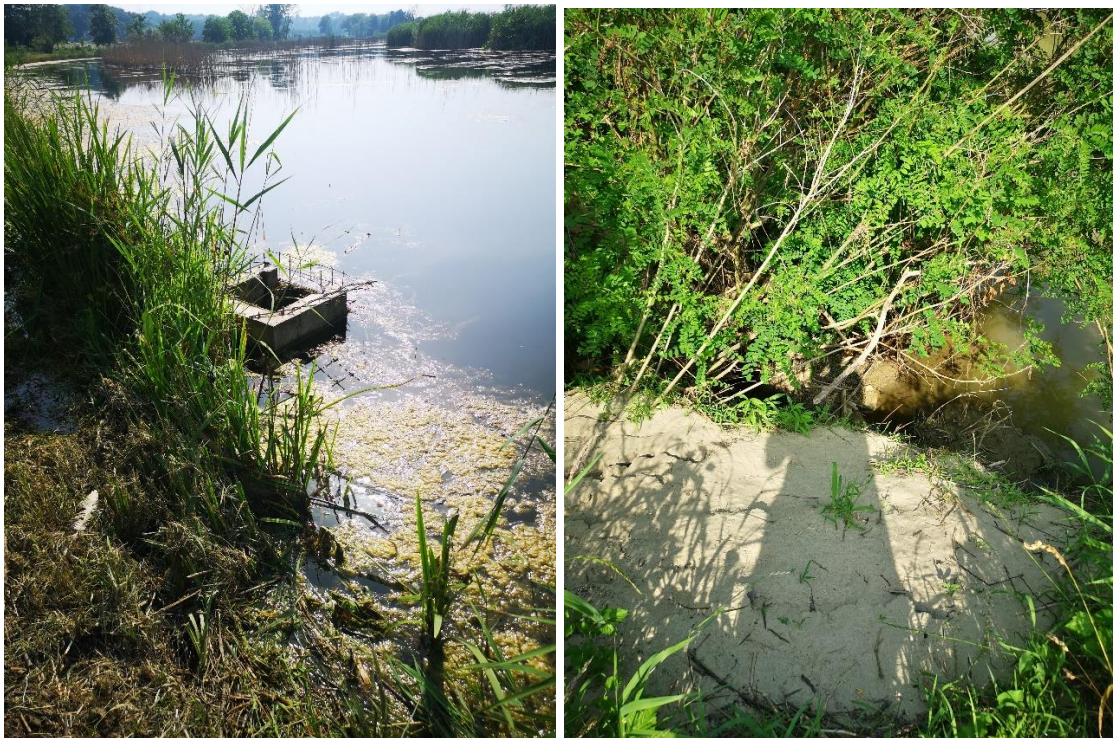
*Slika 5.2.14. Propust i cijev za evakuaciju vode u rijeku Bednju (21.06.2023.)[12]*

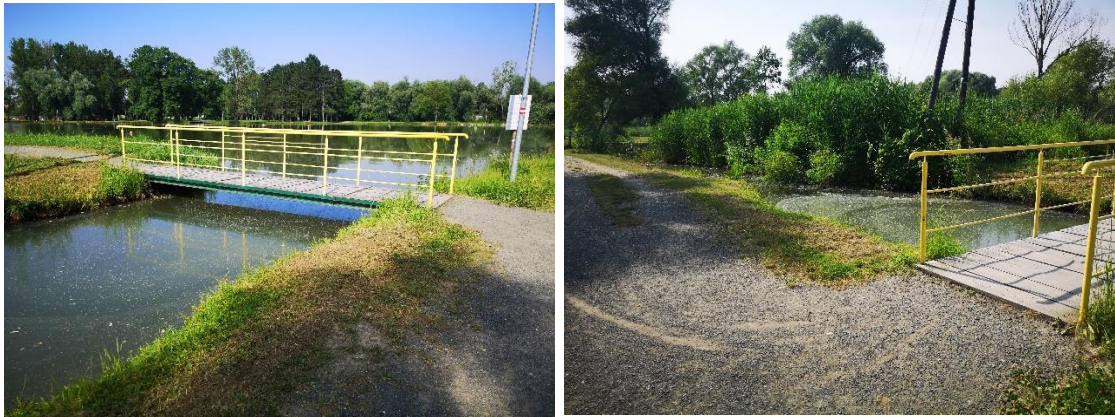
*Slika 5.2.15. Direktna poveznica jezera kod Otoka mladosti i ostalih jezera  
(21.06.2023.)[12]*

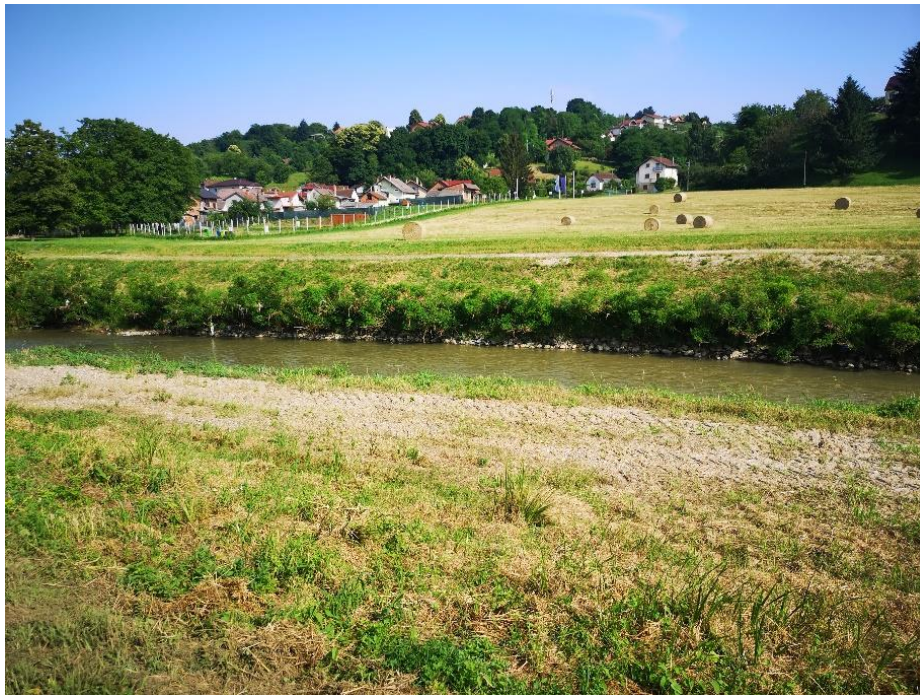
Na slici 5.2.16. je prikazan tok rijeke Bednje koji se nalazi južno od jezera. Vidljivo je da se uz rubove korita nalazi vegetacija.

*Slika 5.2.16. Tok rijeke Bednje južno od jezera (21.06.2023.)[12]*

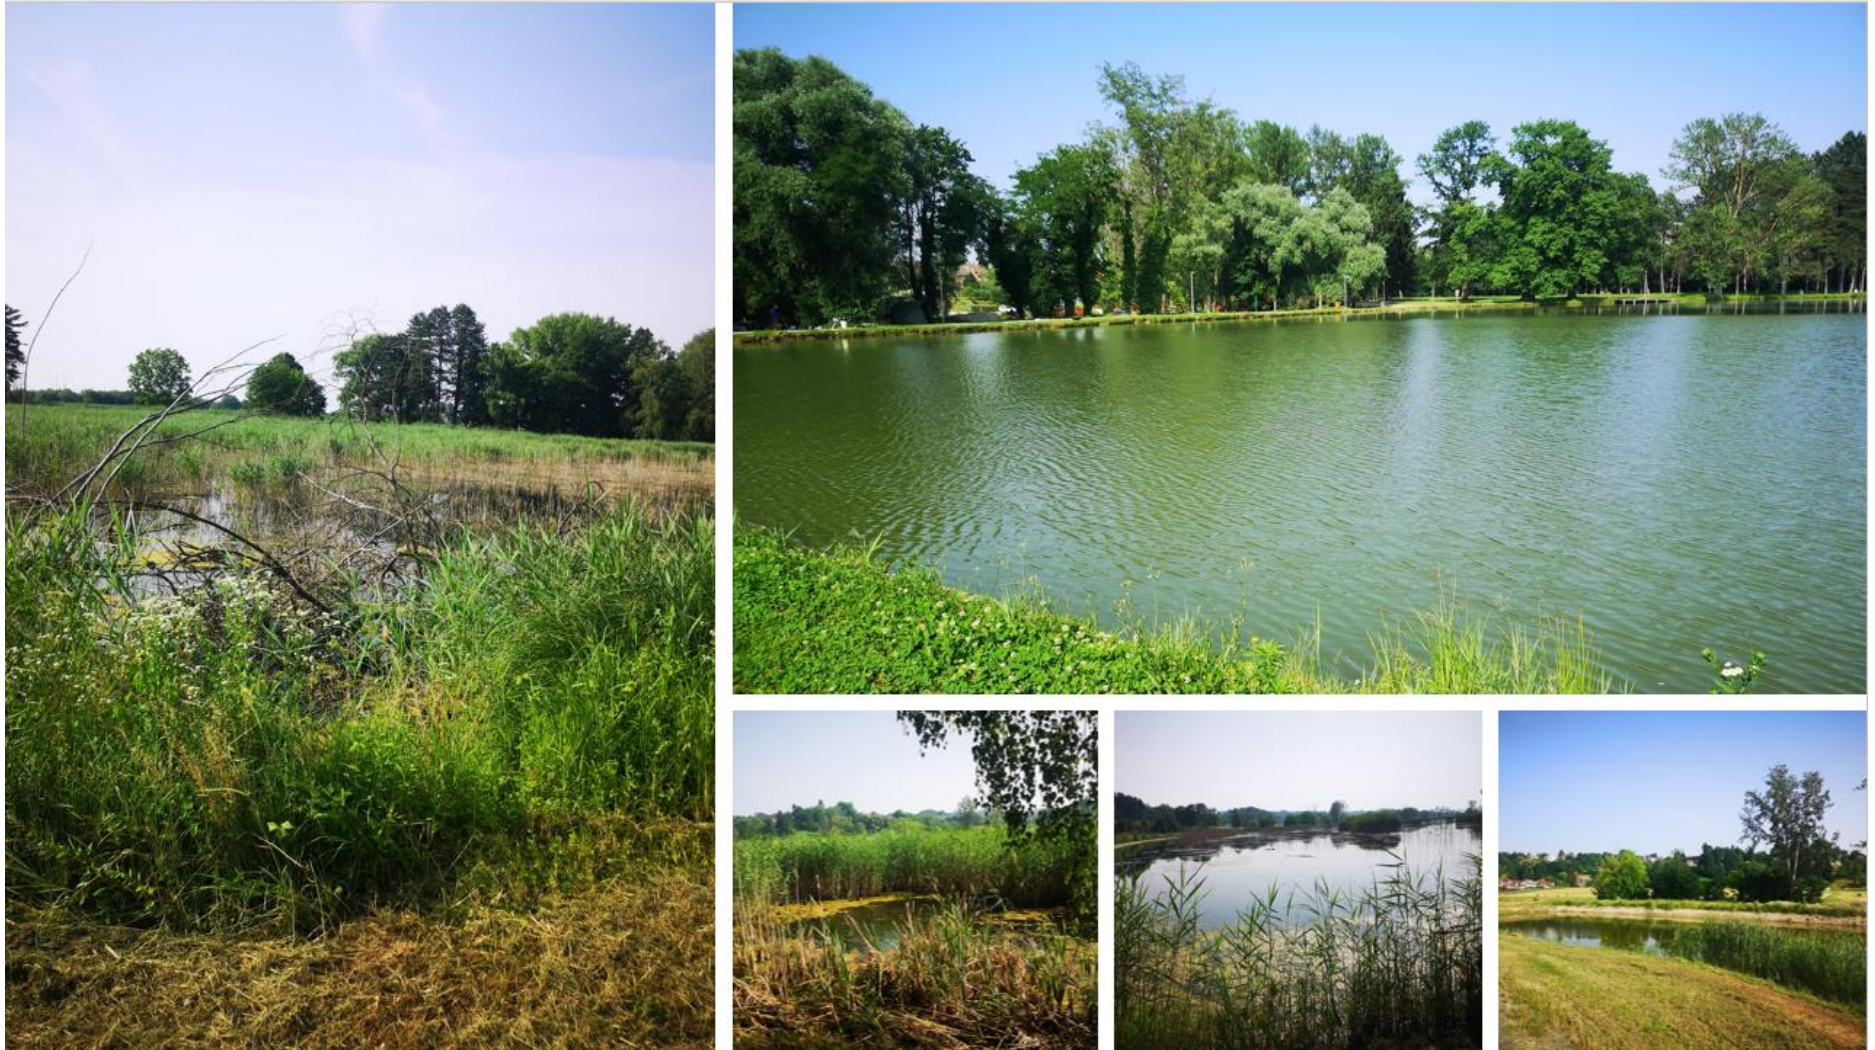
*Slika 5.2.17. Jezera na području između derivacijskog kanala i glavnog toka rijeke Bednje (21.06.2023.)[12]*

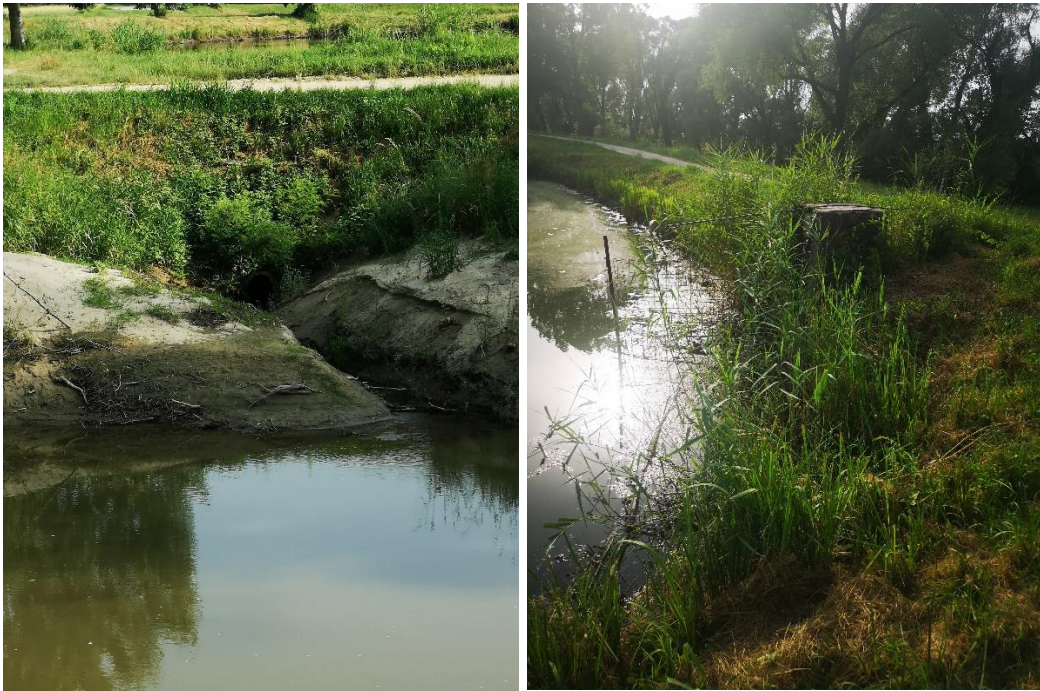
Prilikom gradnje brane dolazi do promjene toka rijeke Bednje te nastaje mrtvaja južno od brane. Uzvodno od brane mrtvaja je u potpunosti odsječena od glavnog toka Bednje, dok se nizvodno od brane nalazi mali propust koji preko cijevi prenosi vodu u mrtvaju (Slika 5.2.18.). Time za velikih voda dolazi do strujanja vode i punjena mrtvaje. Na slici 5.2.19. prikazan dio mrtvaje na kojem se vidi krivudavost korita, odnosno oblik meandra.

*Slika 5.2.18. Propust za punjenje mrtvaje (21.06.2023.)[12]*

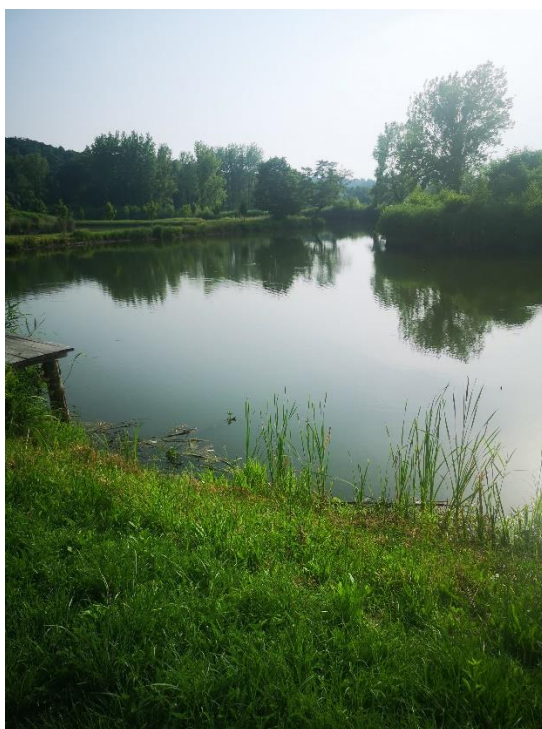
*Slika 5.2.19. Dio mrtvaje sa karakterističnim oblikom meandra (21.06.2023.)[12]*

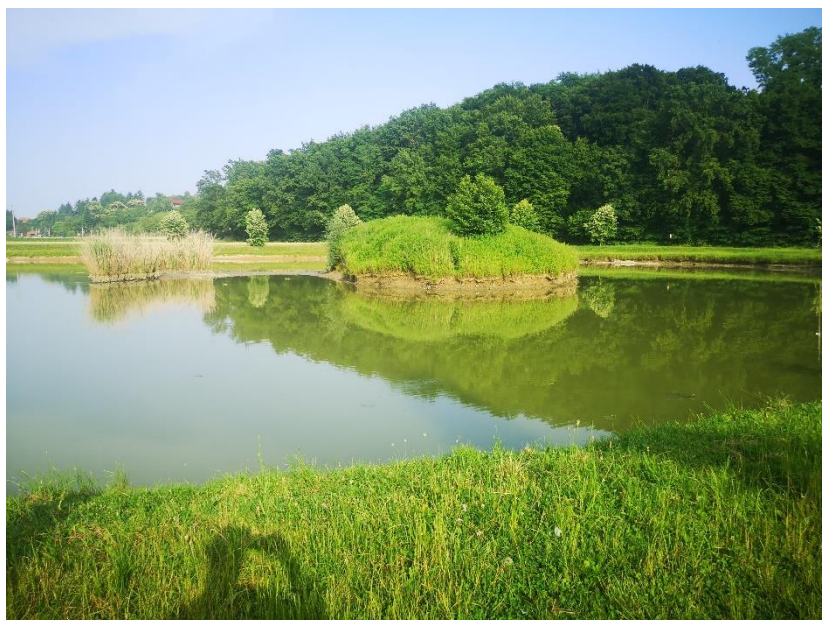
Uz mrtvaju se nalazi ribnjak koji se koristi za uzgoj ribe (Slika 5.2.20.). Ribnjak se opskrbljuje vodom preko mrtvaje.

*Slika 5.2.20. Ribnjak koji se nalazi uz mrtvaju (21.06.2023.)[12]*

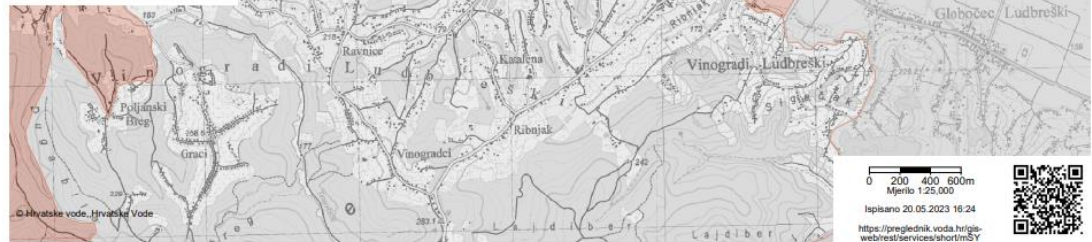
Slika 5.2.22. Karta opasnosti od poplava srednje vjerojatnosti pojavljivanja [11]

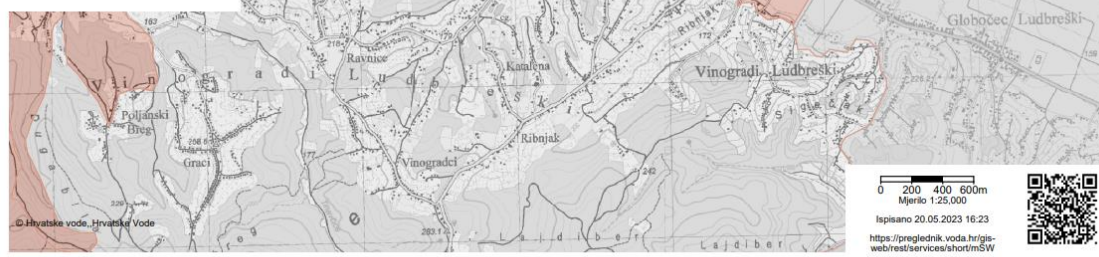
Slika 5.2.23. Karta opasnosti od poplava male vjerojatnosti pojavljivanja[11]
