Undergraduate thesis / Završni rad

**Analiza protoka rijeke Bednje s obzirom na branu kod
vodočuvarnice Kućan Ludbreški**

NASLOV RADA NA ENGL. JEZIKU Analysis of the Bednja River flow concerning the dam at the water monitoring facility at Kucan Ludbreski

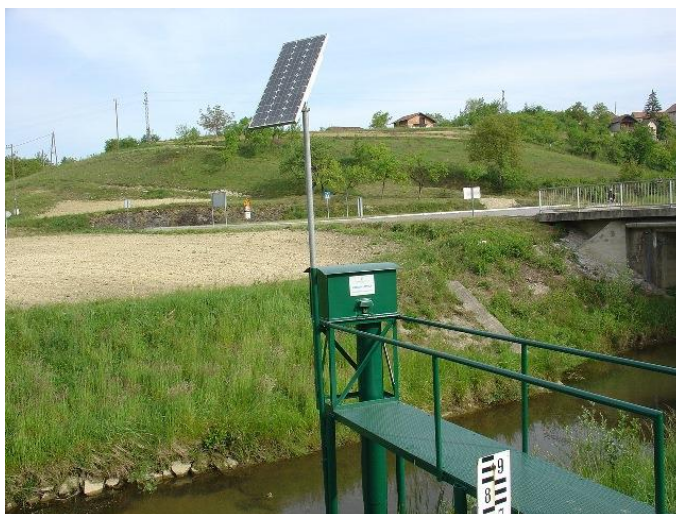
Vodomjerna stanica Lepoglava je prva hidrološka stanica od izvora rijeke Bednje. Nalazi se 10 metara uzvodno od mosta, na desnoj strani obale. Početak rada stanice je 01.01.1986.. 2005. godine tamo je postavljen limnigraf.

Slika 3.1.1. Vodomjerna stanica Lepoglava [6]

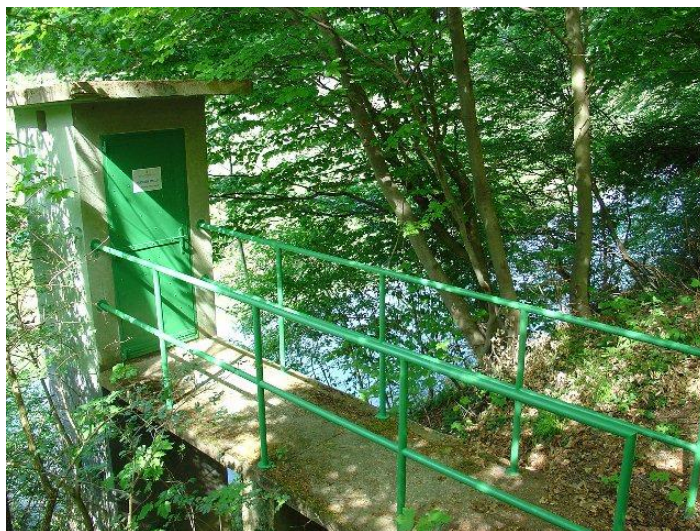
Sljedeća hidrološka stanica je Željeznica. Ona se nalazi nizvodno od ušća potoka Željeznice u Bednju. Početak rada je 15.06.1958.. Dvije godine kasnije je postavljen limnigraf, koji je 1997. unaprijeđen u elektronski limnigraf. Od 2006. pa do danas, dojava vodostaja se vrši daljinskim putem.

Slika 3.2.1. Vodomjerna stanica Željeznica [6]

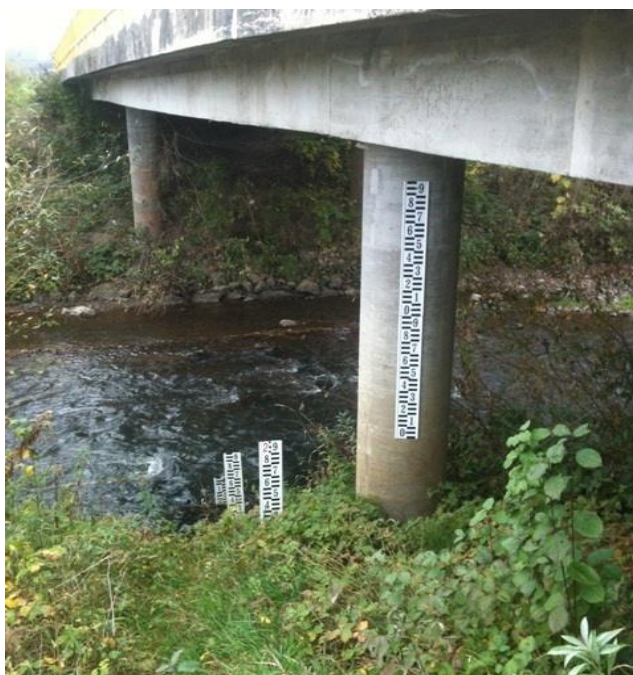
Hidrološka stanica Ključ se nalazi na mostu kod Orehovca, na desnoj obali rijeke Bednje. Početak rada stanice je 10.01.1986., a 2002. je postavljen elektronski limnigraf. 2003. godine dolazi do prekida mjerenja zbog produbljenja korita u sklopu njegove regulacije.

Slika 3.3.1. Vodomjerna stanica Ključ [6]
