Završni rad br. 455/GR/2023

**Analiza protoka rijeke Bednje s obzirom na branu kod
vodočuvarnice Kućan Ludbreški**

NASLOV RADA NA ENGL. JEZIKU Analysis of the Bednja River flow concerning the dam at the water monitoring facility at Kucan Ludbreski

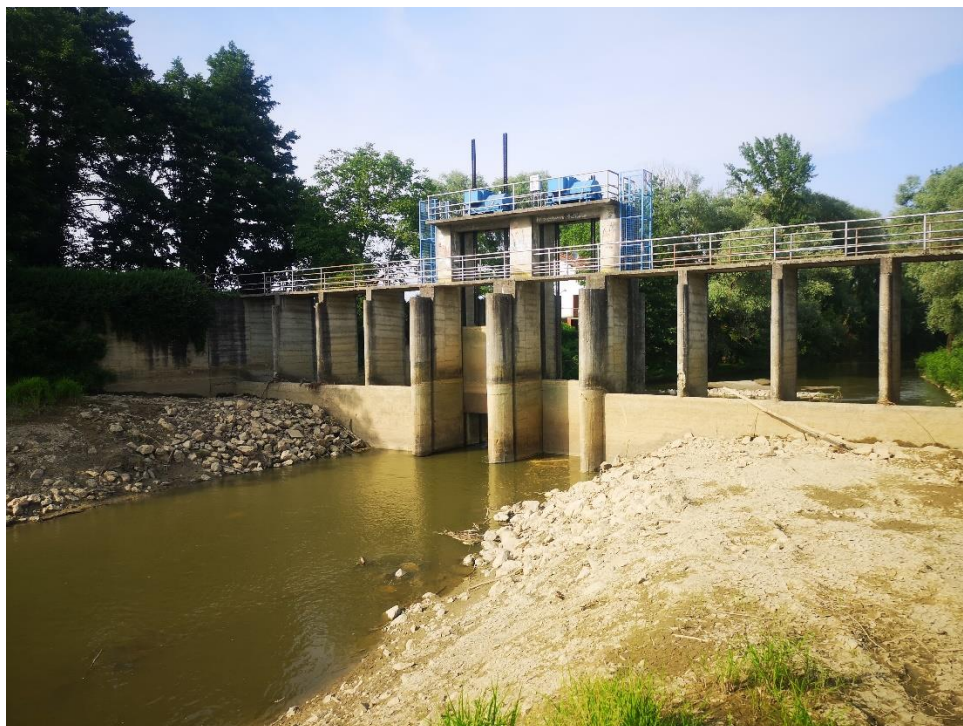
Brana u Kućanu Ludbreškom je betonska preljevna brana koja se sastoji od 8 slapišta i dvije metalne zapornice. Svaka od tih zapornice je u širini slapišta i punoj visini brane (Slika 4.2.).

Slika 4.2. Brana u Kućanu Ludbreškom [12]

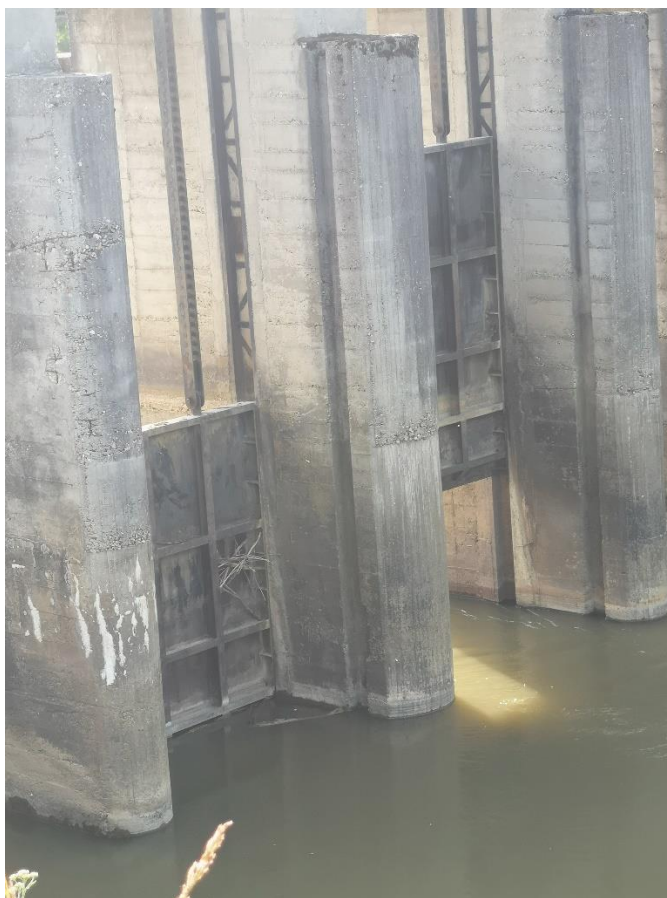
Na slici 4.3. je prikazan detalj brane na kojem se vide zapornice koje se za vrijeme visokih voda dižu, a za vrijeme niskih voda spuštaju. Njihovo dizanje, odnosno spuštanje kontrolira se na vrhu brane gdje se nalaze motori za njihovo pomicanje.

Slika 4.3. Zapornice na brani u Kućanu Ludbreškom [12]

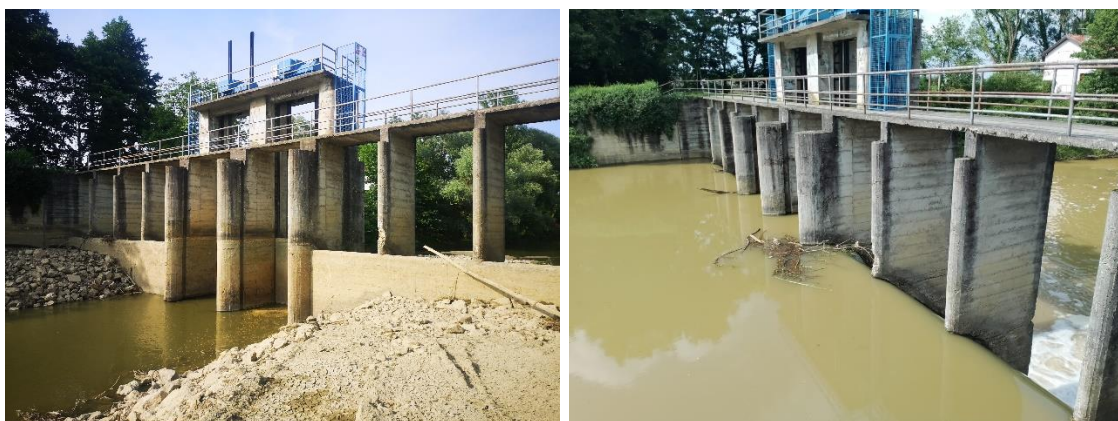
Na slici 5.2.2. vidljiva je razlika u vodostaju i protoku kod brane. Prikazana razlika je nastala u periodu od 10 dana, te je vidljivo da rijeka Bednja ima izrazito bujični potencijal.

Slika 5.2.2. Razlika u vodostaju i protoku kod brane [12]

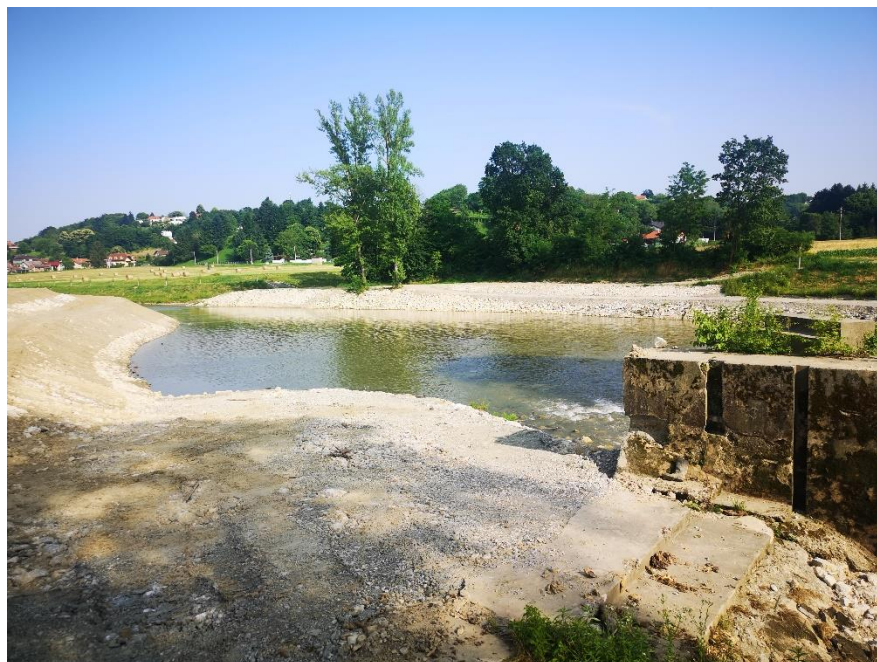
Duž obale rijeke Bednje dolazi do uređivanja i osiguravanja korita. Na lokaciji nekoliko stotina metara od brane nalazi se obaloutvrda kojom se štiti korito od erozije te umiruje vodni tok (Slika 5.2.5.). Također se provode radovi na okolnim jezerima koja se nalaze između glavnog toka rijeke Bednje i derivacijskog kanala (Slika 5.2.6.)

Slika 5.2.5. Obaloutvrda na rijeci Bednji [12]

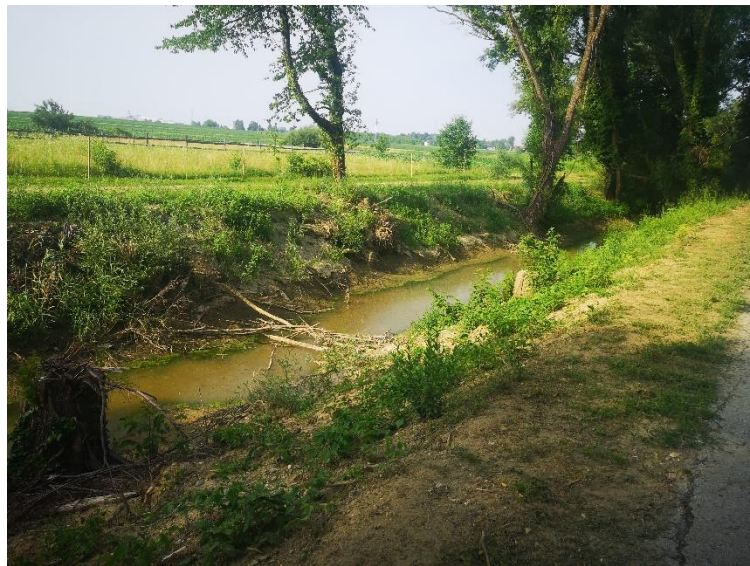
Gotovo duž cijelog derivacijskog kanala je zbog neodržavanja došlo do zamuljivanja i potpuno je obrasli vegetacijom. Samo mali dio nakon propusta u derivacijski kanal je relativno očišćen. Slika 5.2.8. prikazuje početak derivacijskog kanala za vrijeme niskih voda, gdje je vidljivo da je početak kanala relativno čist.

Slika 5.2.8. Početak derivacijskog kanala (21.06.2023.)[12]

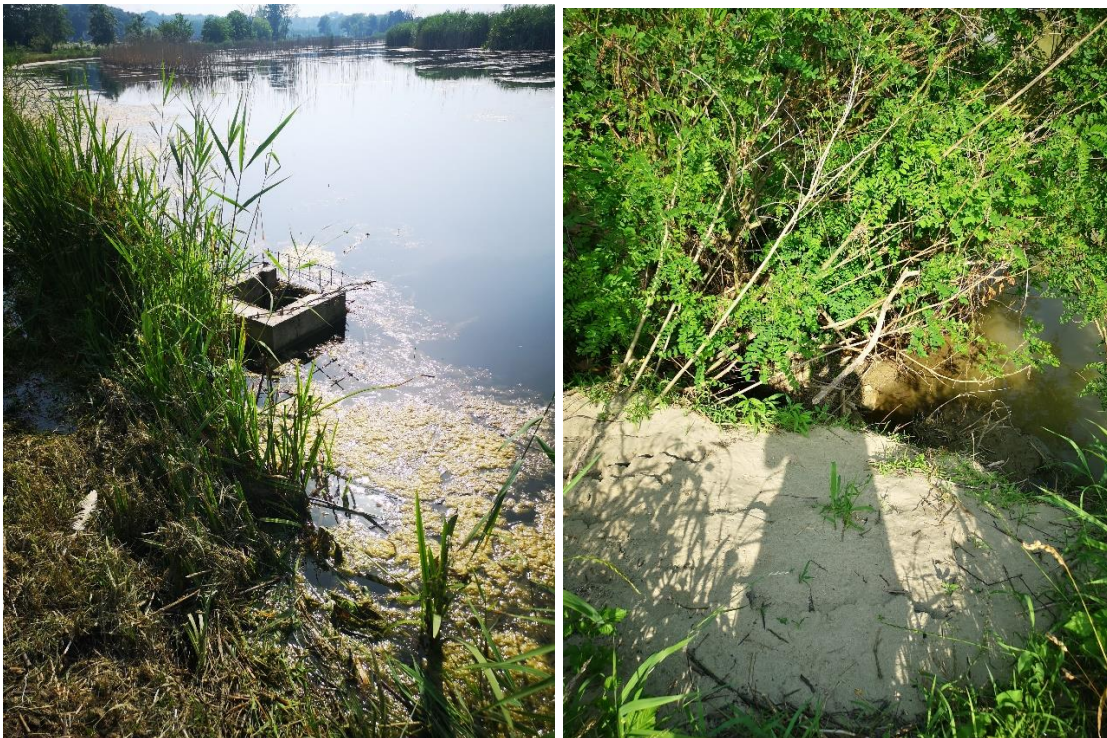
Slika 5.2.14. Propust i cijev za evakuaciju vode u rijeku Bednju (21.06.2023.)[12]
