Undergraduate thesis / Završni rad

Završni rad br. 464/GR/2023

**Morfološka analiza poprečnih presjeka vodotoka –
primjer rijeke Bednje**

NASLOV RADA NA ENGL. JEZIKU Morphological analysis of the cross-sections of the watercourse - the example of the river Bednja

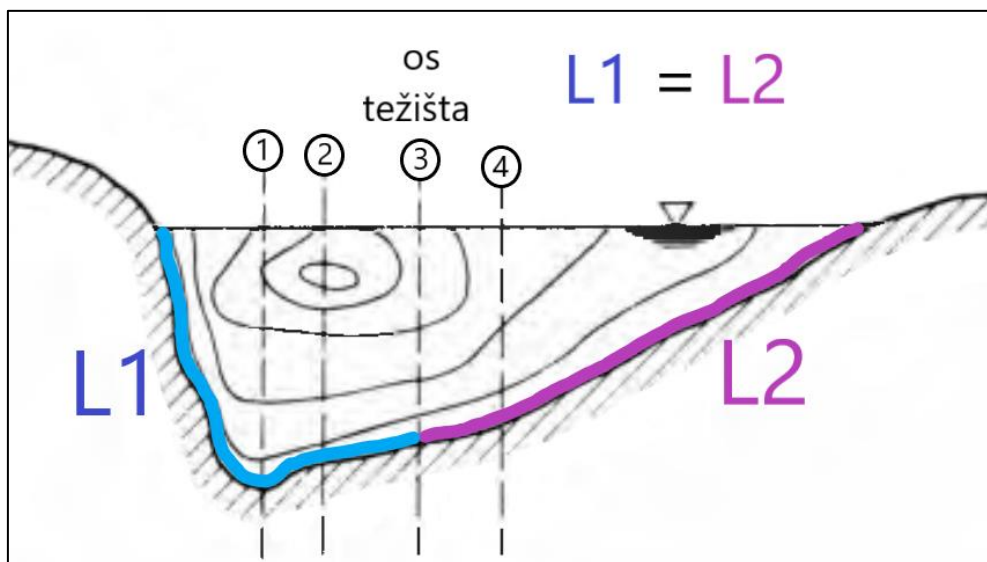
Linija (os) težišta predstavlja spojnicu linija koje dijele omočenu površinu na jednake polovice u sukcesivnim poprečnim profilima (slika 2.5.).

Slika 2.5. Prikaz osi težišta [8].

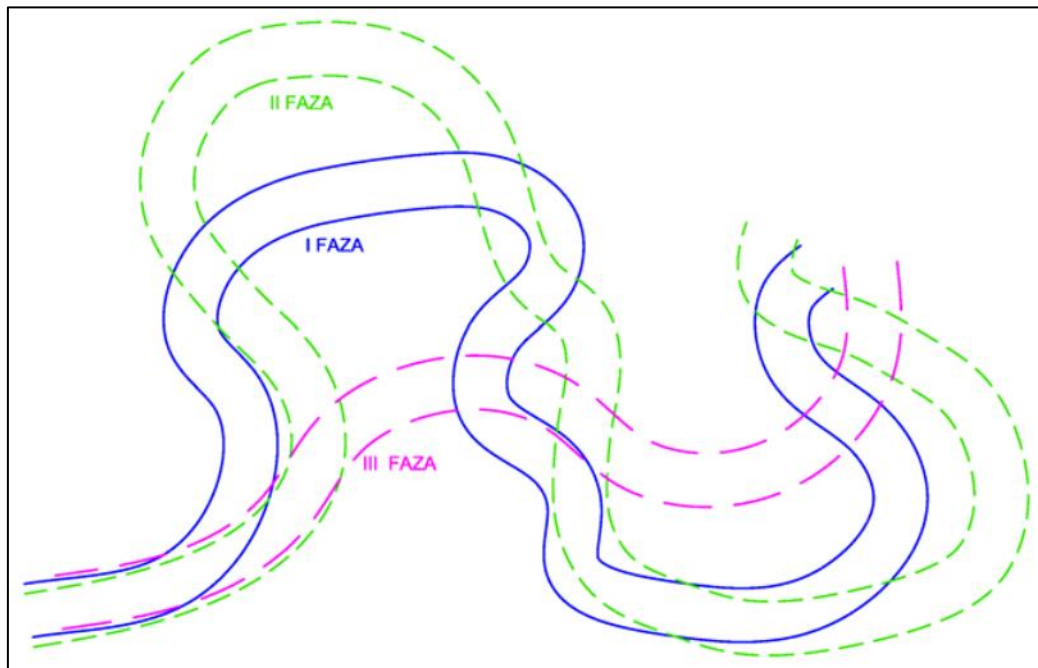
Slika 2.7. Meandriranje riječnog korita [3].

Razvojem meandara dolazi do postupnog približavanja tjemena protukrivina, što se odvija sve dotle dok ne dođe do prirodnog prosijecanja pojasa između dva meandra (III. faza na slici 2.7.), tj. dolazi do prirodnog prodora meandra [9].

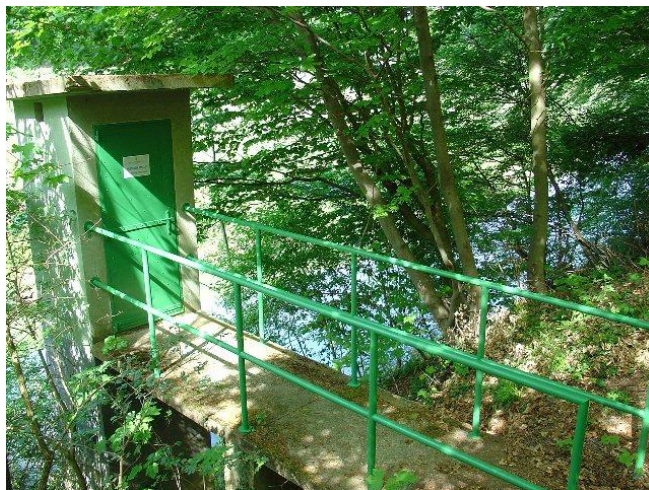
Obzirom da je ovaj tip postaje, koja je smještena na desnoj obali rijeke Bednje (slika 3.8.), opremljen digitalnom mjernom opremom s mogućnošću slanja podataka mjerenja na daljinu, moguće je imati na raspolaganju u realnom ili gotovo realnom vremenu podatke o satnom vodostaju. Ti podaci mogu se pronaći na internetskoj stranici Državnog hidrometeorološkog zavoda (<https://hidro.dhz.hr/>).

Slika 3.8. Prikaz postaje Željeznica [17].

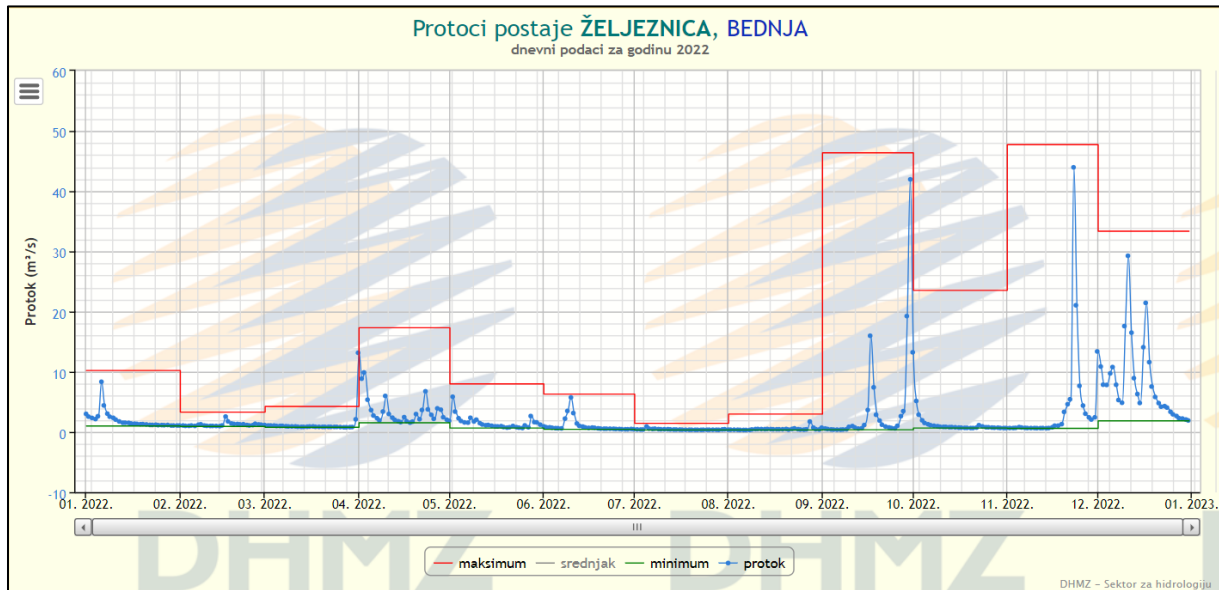
Za grafički prikaz promjene protoka u nekom promatranom vremenskom periodu koriste se hidrogrami. Podaci za minimalne i maksimalne protoke u 2022. godini iščitani su iz hidrograma koji je prikazan na slici 3.11.

Slika 3.11. Protoci postaje Željeznica za 2022. godinu [17].

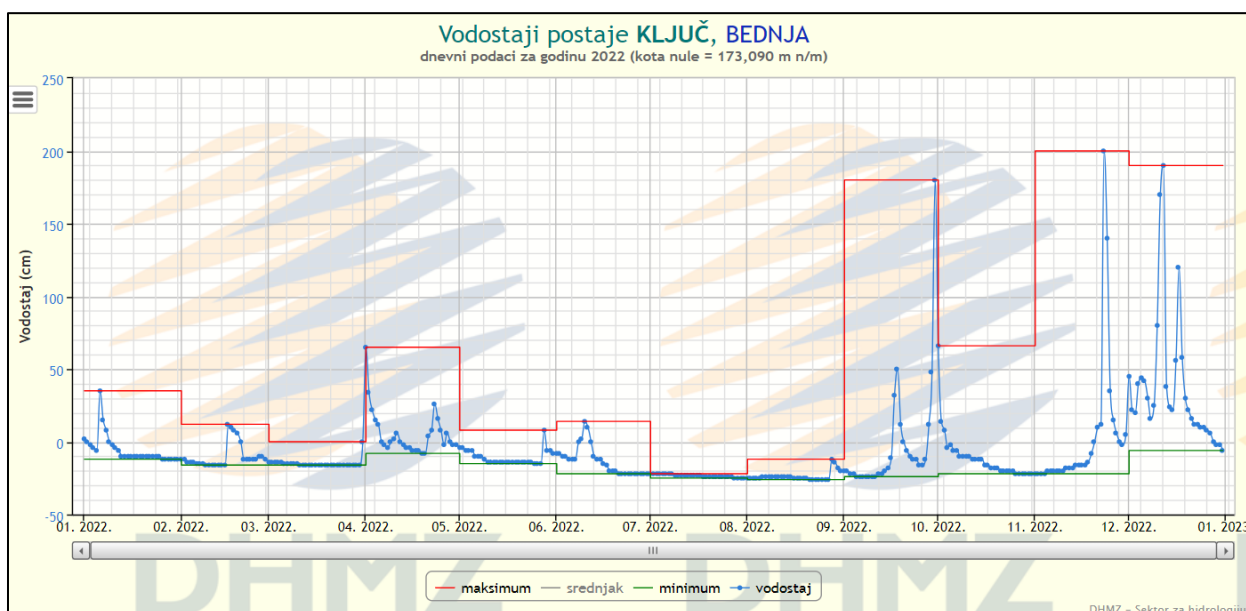
Podaci za minimalne i maksimalne vodostaje u 2022. godini iščitani su iz nivograma koji je prikazan na slici 3.21.

Slika 3.21. Vodostaji postaje Ključ za 2022. godinu [17].

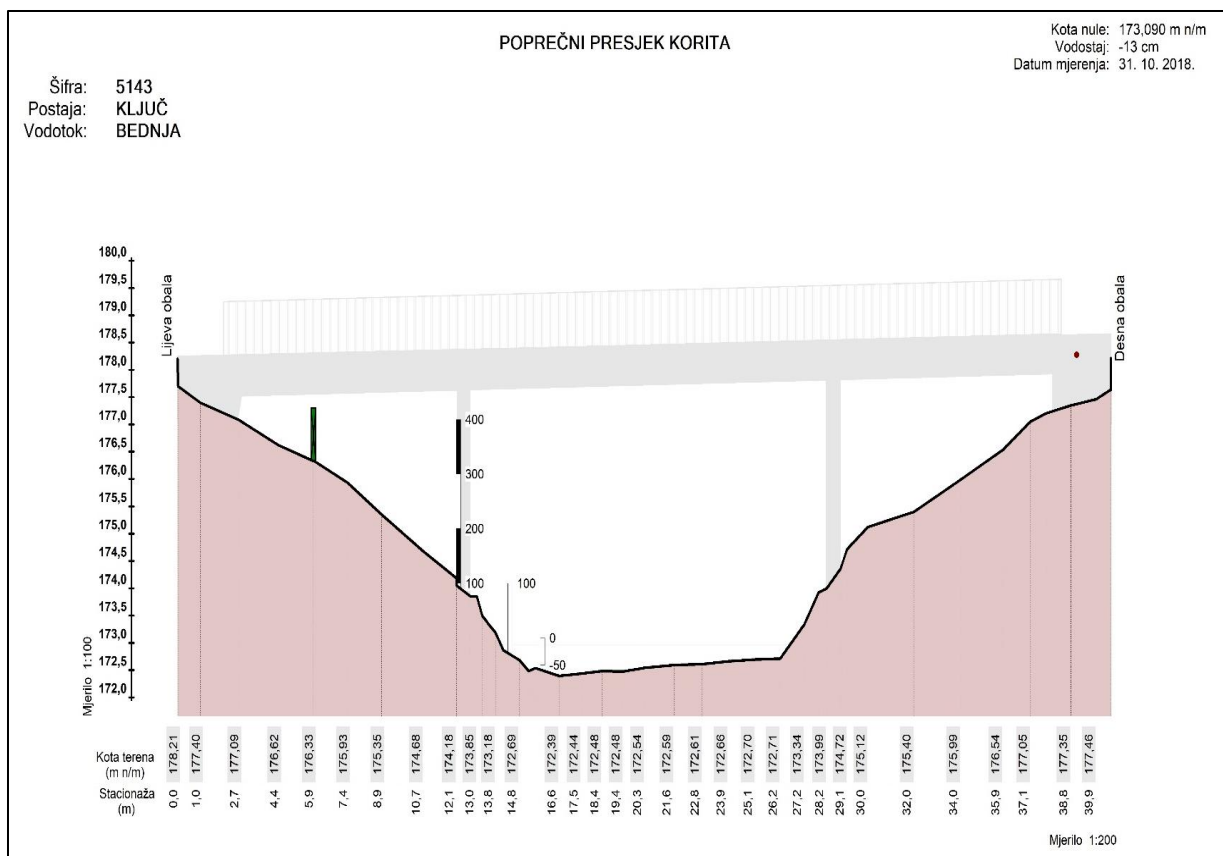
Jedno od mjerenja profila korita na postaji Ključ izvršeno je 31.10.2018. Jedno takvo mjerenje, odnosno prikaz poprečnog presjeka korita prikazano na slici 3.23. U trenutku mjerenja zabilježen je negativan vodostaj i iznosio je - 13 cm. Važno je istaknuti i da je određena kota nule na 173,090 m n/m, što je važno za usporedbu s drugim mjernim postajama [18].

Slika 3.23. Poprečni presjek korita na postaji Ključ [18].

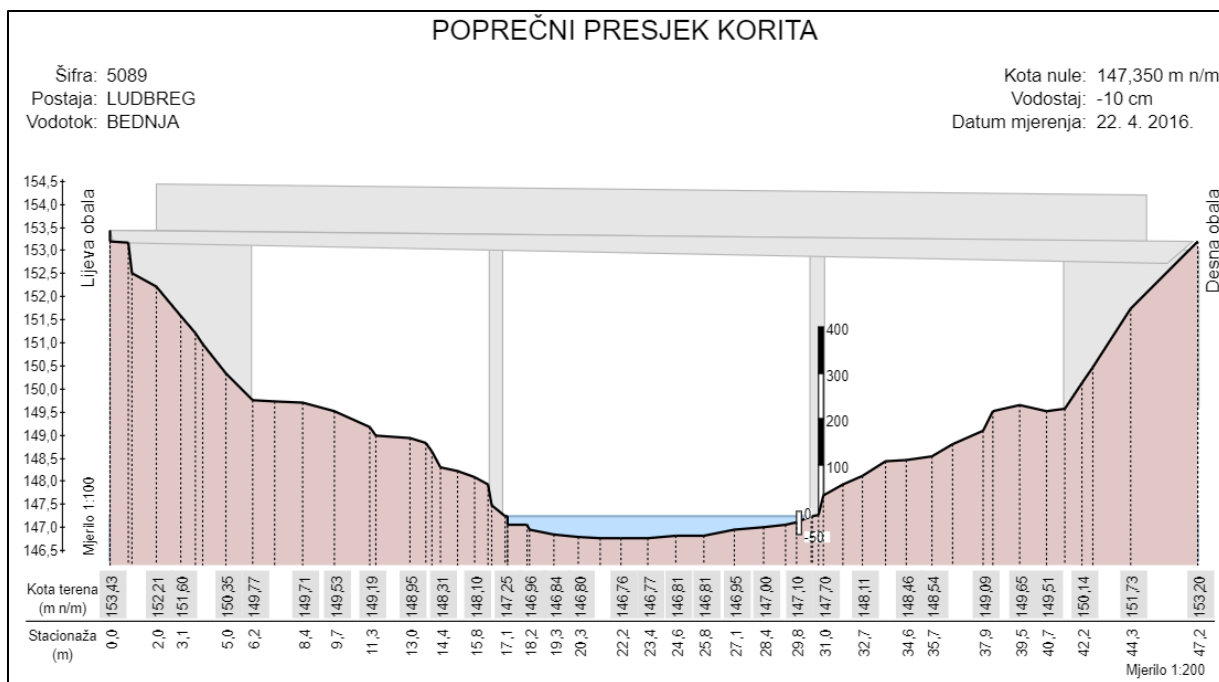
Važno je istaknuti i da je određena kota nule na 147,350 m n/m, što je važno za usporedbu s drugim mjernim postajama. Analizirajući tri mjerne postaje na rijeci Bednji (Željeznicu, Ključ i Ludbreg) može se uočiti postepeni pad nadmorske visine usporedbom nadmorske visine kote nule na svakoj postaji. Od mjerne postaje Željeznica (kota nule na 196,828 m n/m) preko postaje Ključ (kota nule na 173,090 m n/m) nadmorska visina kote nule pada na već spomenutih 147,350 m n/m na postaji Ludbreg. Obzirom da je dužina toka rijeke Bednje od mjerne postaje Željeznica do postaje Ludbreg jednaka 58,8 km na toj dionici prosječan pad dna korita rijeke iznosi 84 cm [17].

Slika 3.36. Poprečni presjek korita na postaji Ludbreg [17].

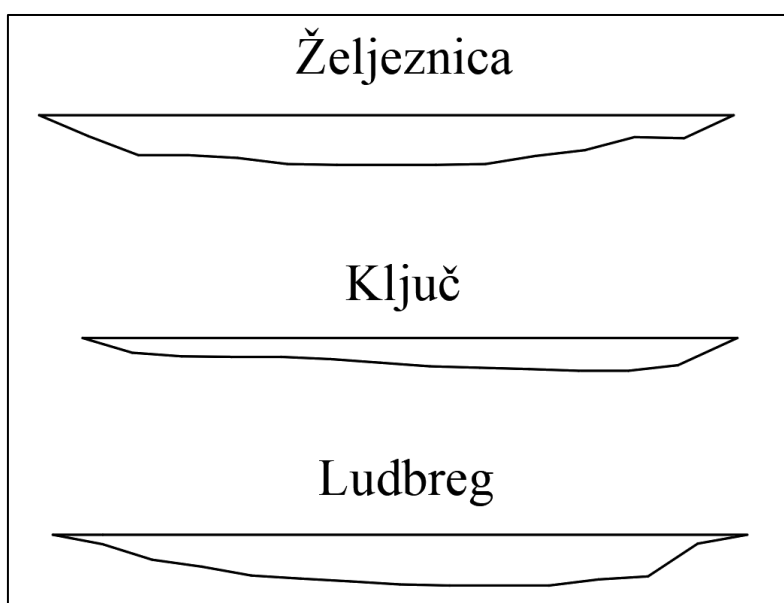
Na slici 4.1. prikazani su u stvarnom odnosu (omjer širine i dubine korita 1:1) poprečni presjeci korita dobiveni mjerenjima na mjernim postajama Željeznica, Ključ i Ludbreg. Mjerenje u Željeznici izvršeno je dana 11.5.2021., u Ključu 2.6.2021., a u Ludbregu 4.6.2021.

Slika 4.1. Poprečni presjeci korita na lokacijama Željeznica, Ključ i Ludbreg.

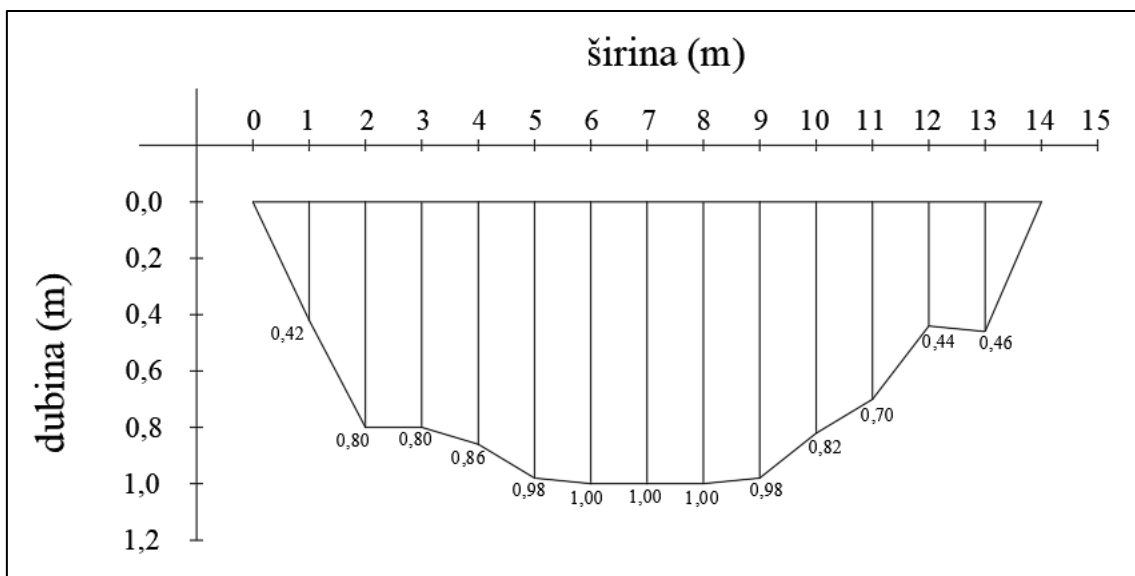
Kao što je već detaljnije opisano u trećem poglavlju ovoga rada, hidrometrija na mjernoj postaji Željeznica je izvršena na 15 mjernih točaka duž odabranog profila korita na međusobnom razmaku 1 m. Mjerne točke broj 0 i 14 nalaze se na dubini 0 m jer je rub obale uz sam kontakt vodnog lica. Polazeći od točke 0 prema točki 2 dolazi do naglog pada dna korita pa je izmjerena dubina na mjernoj točki 2 već 80 cm. Najveća izmjerena dubina nije određena samo za jednu mjernu točku, već je čak na tri uzastopne mjerne točke (broj 6, 7 i 8) izmjerena jednaka najveća dubina korita, točno 1 m. Kada bi se izvršila detaljna izmjera dna korita vjerojatno bi se dobila najveća dubina samo u jednoj točki i premašila bi sada mjerodavnih 1,00 m.

Slika 4.2. Prikaz poprečnog presjeka korita na lokaciji Željeznica.
