Undergraduate thesis / Završni rad

Završni rad br. 464/GR/2023

**Morfološka analiza poprečnih presjeka vodotoka –
primjer rijeke Bednje**

NASLOV RADA NA ENGL. JEZIKU Morphological analysis of the cross-sections of the watercourse - the example of the river Bednja

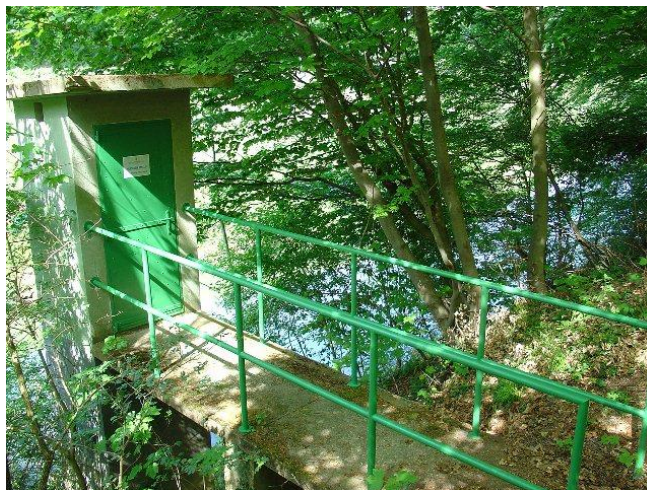
Slika 3.8. Prikaz postaje Željeznica [17].

Obzirom da je ovaj tip postaje, koja je smještena na desnoj obali rijeke Bednje (slika 3.8.), opremljen digitalnom mjernom opremom s mogućnošću slanja podataka mjerenja na daljinu, moguće je imati na raspolaganju u realnom ili gotovo realnom vremenu podatke o satnom vodostaju. Ti podaci mogu se pronaći na internetskoj stranici Državnog hidrometeorološkog zavoda (<https://hidro.dhz.hr/>).

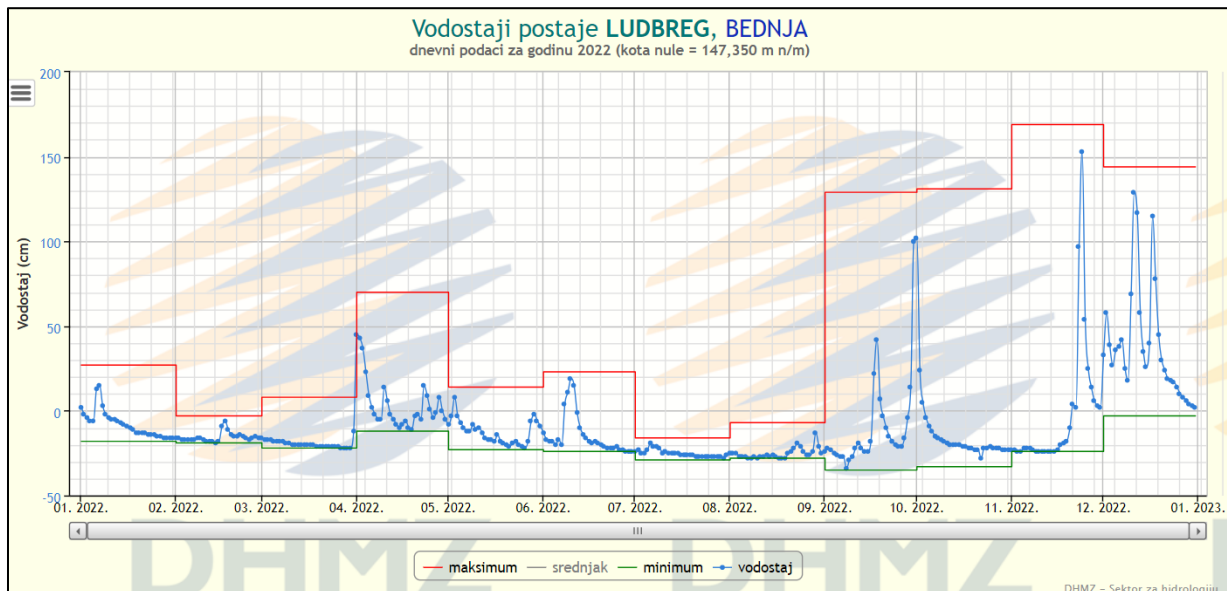
Slika 3.33. Vodostaji postaje Ludbreg za 2022. godinu [17].

Podaci za minimalne i maksimalne vodostaje u 2022. godini preuzeti su iz nivograma koji je prikazan na slici 3.33.

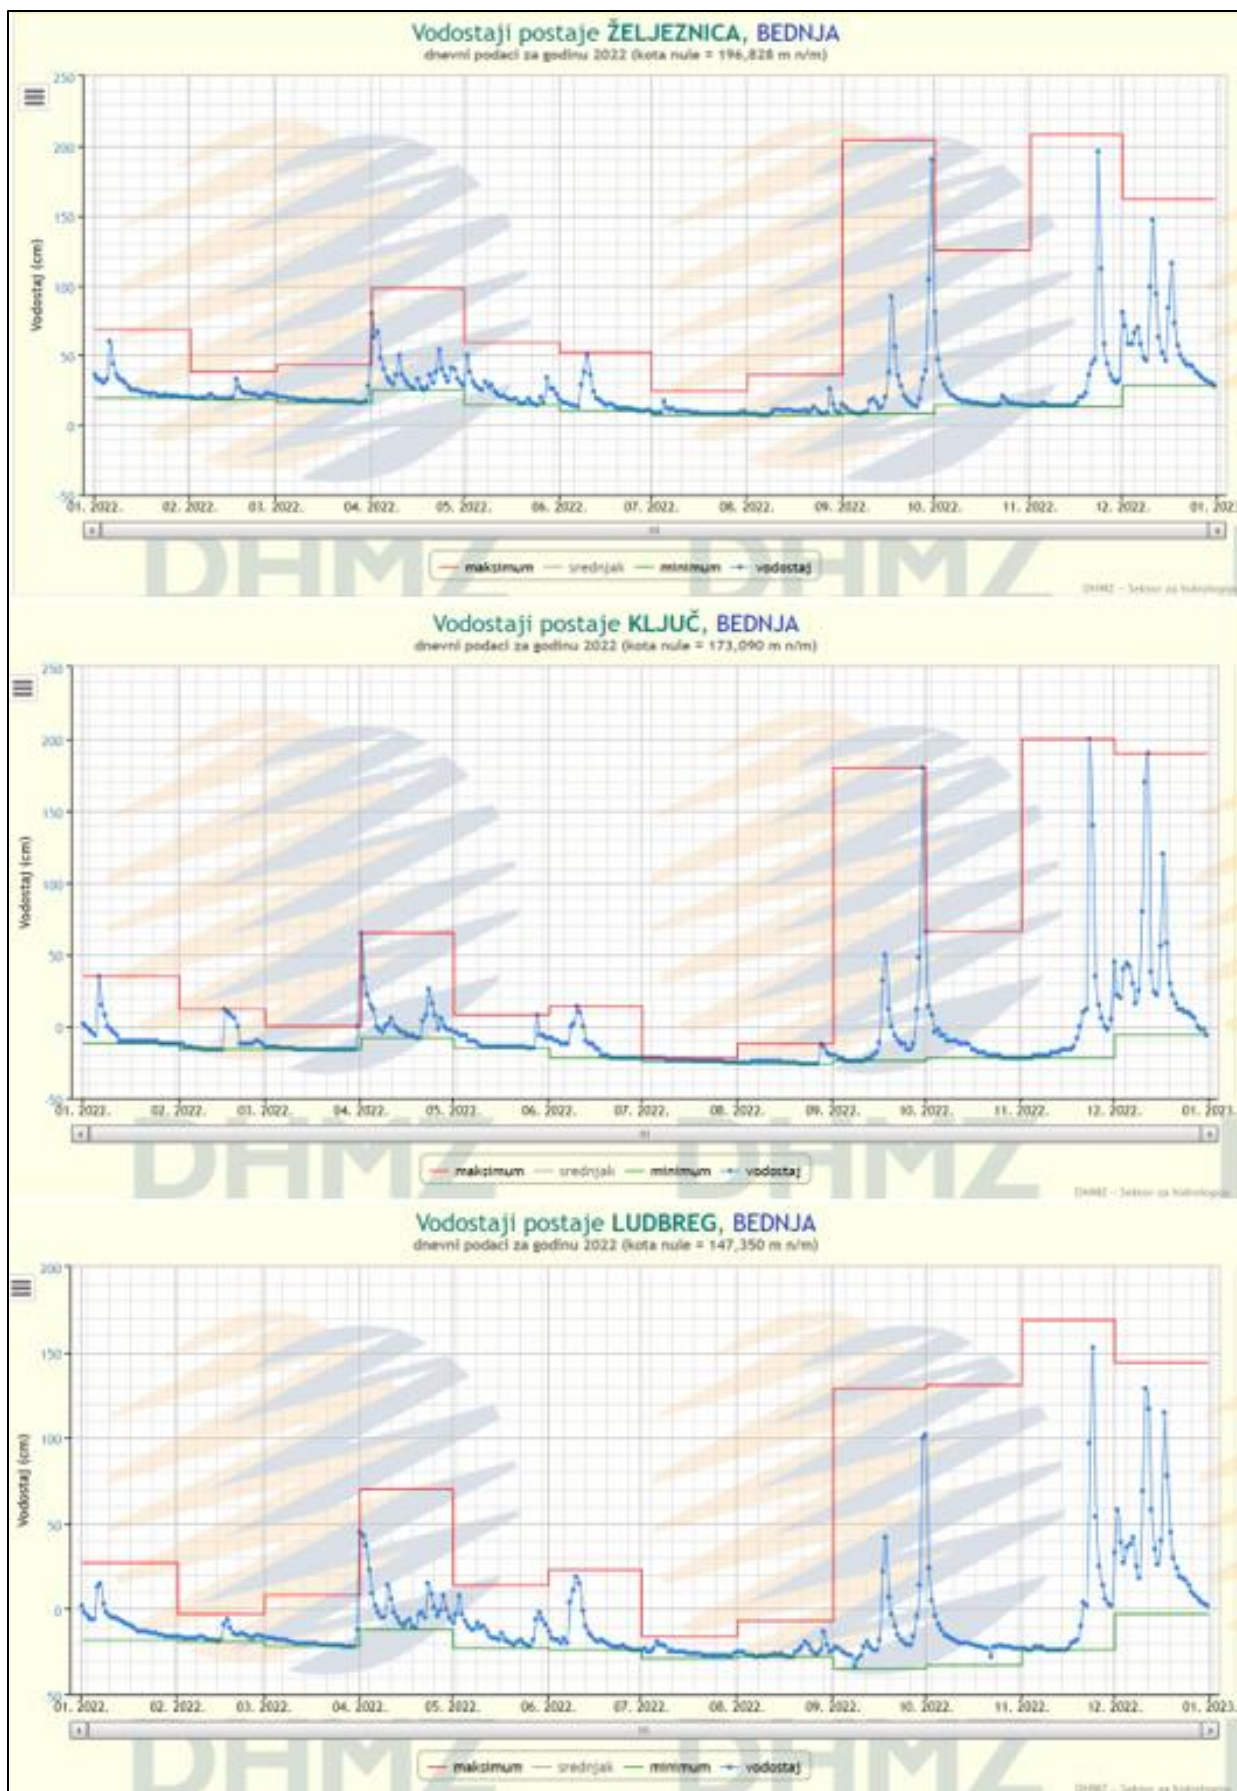
Slika 3.34. Usporedba nivograma postaja Željeznica, Ključ i Ludbreg [17].

Kao što je kod analize nivograma mjerne postaje Ključ za 2022. godinu utvrđena velika sličnost s nivogramom postaje Željeznica za 2022. godinu, tako se i za nivogram postaje Ludbreg za 2022. godinu može reći da je gotovo identičan već spomenutim nivogramima. Usporedba ova tri nivograma prikazana je na slici 3.34.
