Undergraduate thesis / Završni rad

Završni rad br. 464/GR/2023

**Morfološka analiza poprečnih presjeka vodotoka –
primjer rijeke Bednje**

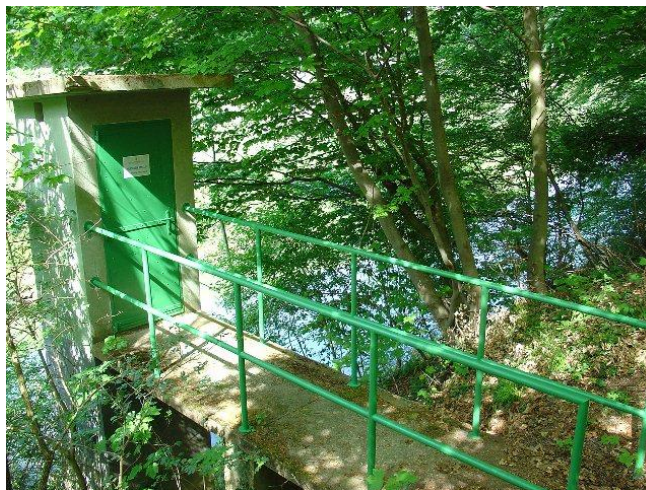
Obzirom da je ovaj tip postaje, koja je smještena na desnoj obali rijeke Bednje (slika 3.8.), opremljen digitalnom mjernom opremom s mogućnošću slanja podataka mjerenja na daljinu, moguće je imati na raspolaganju u realnom ili gotovo realnom vremenu podatke o satnom vodostaju. Ti podaci mogu se pronaći na internetskoj stranici Državnog hidrometeorološkog zavoda (<https://hidro.dhz.hr/>).

Slika 3.8. Prikaz postaje Željeznica [17].
