Morfološka analiza poprečnih presjeka vodotoka - primjer rijeke Bednje

Undergraduate thesis / Završni rad

**Morfološka analiza poprečnih presjeka vodotoka –
primjer rijeke Bednje**

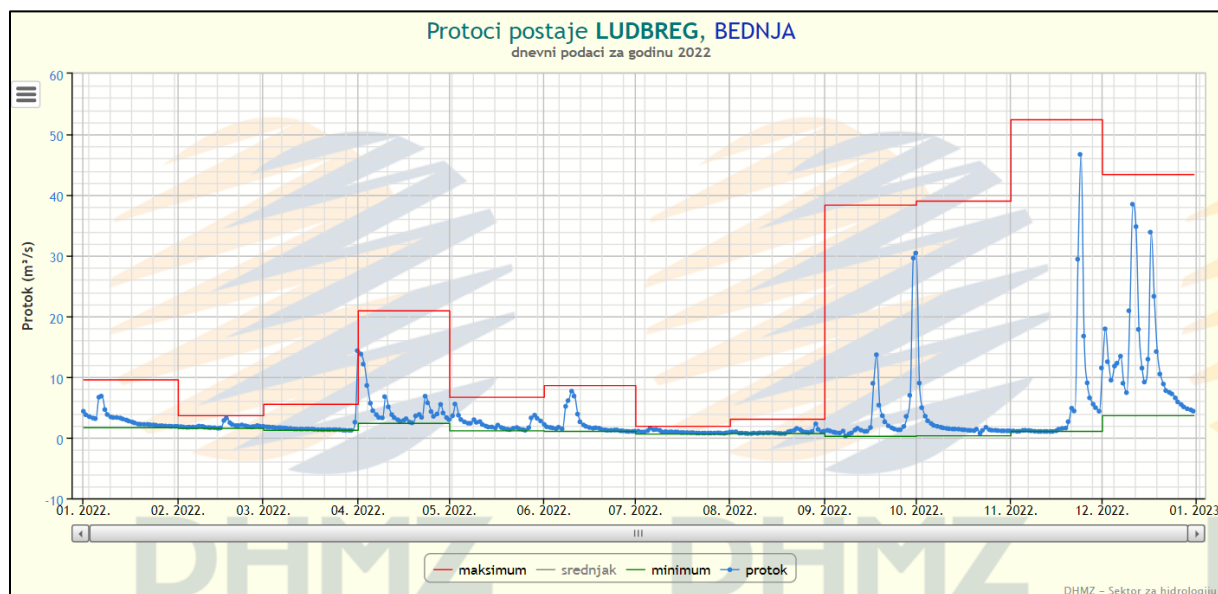
Podaci za minimalne i maksimalne protoke u 2022. godini na mjernoj postaji Ludbreg iščitani su iz hidrograma koji je prikazan na slici 3.35.

Slika 3.35. Protoci postaje Ludbreg za 2022. godinu [17].
