Undergraduate thesis / Završni rad

**TRAJNOST I EKSPLOATACIJA
ARMIRANOBETONSKIH KONSTRUKCIJA**

NASLOV RADA NA ENGL. JEZIKU DURABILITY AND EXPLOITATION OF REINFORCED CONCRETE STRUCTURES

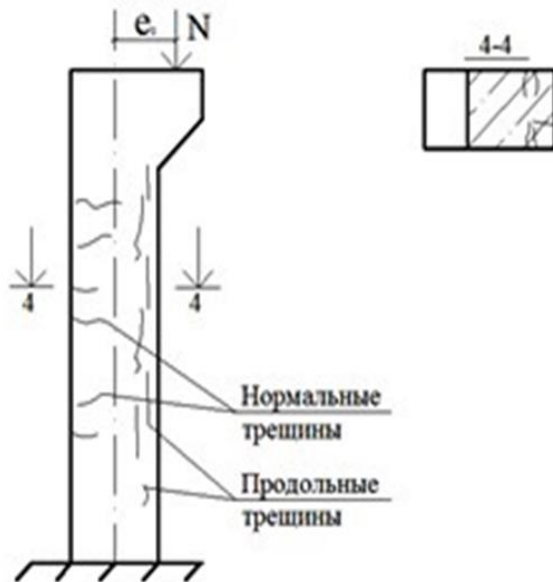
Vodoravne pukotine u vlačnoj zoni i uzdužnoj tlačnoj zoni rezultat su preopterećenja s većim povećanjem ekscentriteta, što pokazuje na sve veće smanjenje ekscentričnosti u promjeru tlačne armature zbog korozije

Jačanje stupova iz proračuna

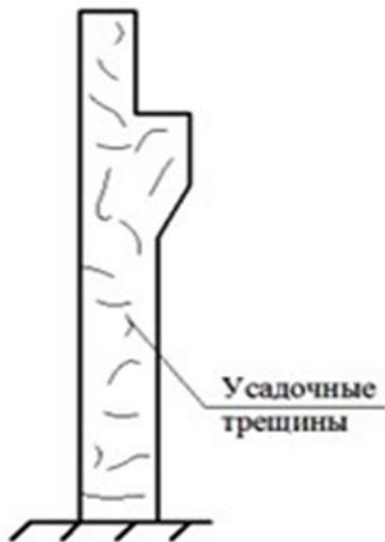
Pukotine i deformacije uslijed skupljanja betona

Obnova površina pukotina (fugiranje, gips),
ubrizgivanje u deblje pukotine

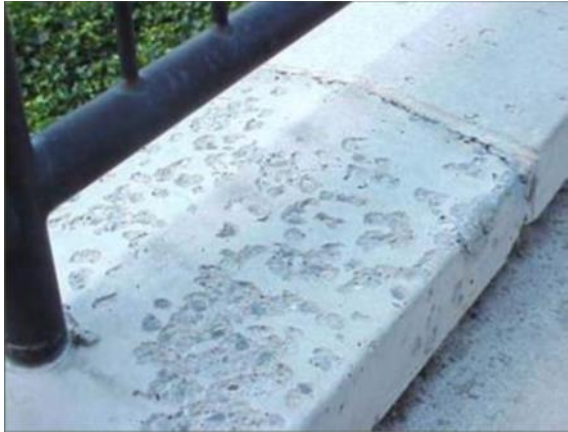
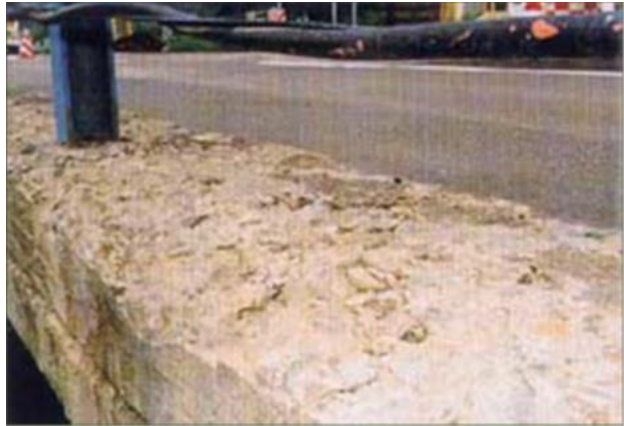
Voda zadržana u strukturi betona pretvara se u led. Na površini betona vide se znakovi odvajanja, ljuštenja, raspucavanja te gubitak čvrstoće i nosivosti. Upotreba soli za odleđivanje odnosno sniženja ledišta što donosi povećanju sadržaja vode u porama a time se pojačava razorno djelovanje (slika 3.3.)

Slika 3.3. Primjeri oštećenja prilikom smrzavanja i odmrzavanja

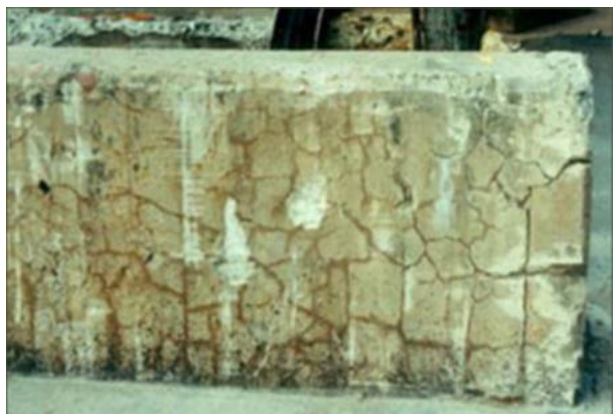
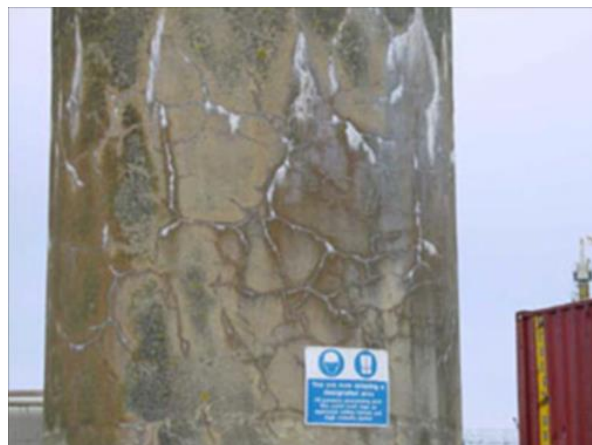
Do štetnih pojava u betonu uslijed alkalno – silikatne reakcije dolazi do određenog udjela reaktivnog agregata koji ovisi o stupnju reaktivnosti minerala i o krupnoći zrna odnosno ukupnoj ploštini zrna izloženoj alkalijama. Sprečavanje oštećenja uslijed alkalno – silikatne reakcije postiže se dodavanjem određene količine pucolana ili drugih oblika reaktivnog SiO_2 (slika 3.4.)

Slika 3.4. Primjeri oštećenja prilikom alkalno – silikatne reakcije

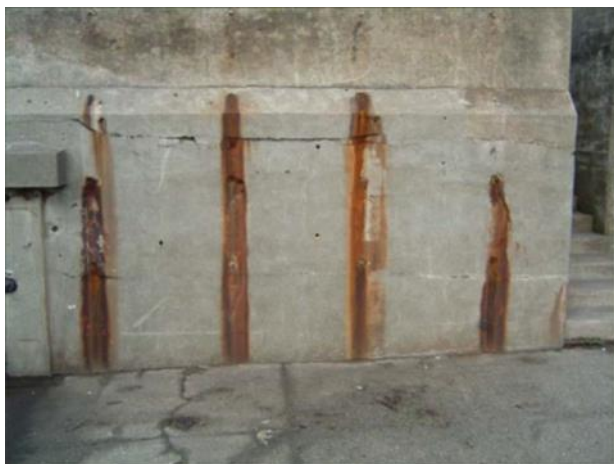
Korozija armature je jedan od najčešćih uzroka propadanja armiranobetonskih konstrukcija. To utječe na sigurnost betonskih konstrukcija. Mnoge postojeće strukture pokazuju značajne štete od korozije, uglavnom zbog toga što nisu bile poduzete dovoljne ili odgovarajuće trajne mjere održavanja. Ekonomski učinak takvih oštećenja također je jako velik. Prema provedenim analizama u nekim zemljama ustanovljeno je da troškovi popravaka direktnih šteta uzrokovanih korozijom predstavljaju 1 – 5 % bruto društvenog proizvoda. U uobičajenim uvjetima okoliša kvalitetan beton pruža dobru antikorozivnu zaštitu armaturnom čeliku. Neposredno nakon procesa hidratacije na čeliku se stvara tzv. pasivni zaštitni sloj koji je nepropustan i stabilan sve dok je pH vrijednost dovoljno velika. Čelik na taj način nije izložen koroziji sve dok nije uništena pasivna zaštita. Dakle rizik korozije armature je minimalan u dobro projektiranoj konstrukciji s dovoljnom debljinom kvalitetno izvedenog zaštitnog sloja koji pruža kemijsku i fizičku barijeru koroziji. Prva posljedica procesa korozije kod betonskih konstrukcija smanjenje je poprečnog presjeka armature, a time i njezine nosivosti. Druga posljedica je da produkti korozije zauzimaju veći volumen nego čelik što uzrokuje vlačna naprezanja u betonu. Ako su vlačna naprezanja u betonu veća od njegove vlačne čvrstoće dolazi do pucanja betona i ljuštenje zaštitnog sloja. Uobičajeni vanjski znak pojave korozije armature može se vidjeti kada se pojave pukotine paralelne sa armaturom te smeđe mrlje na površini (slika 3.12.).

Slika 3.12. Primjeri oštećenja prilikom korozije

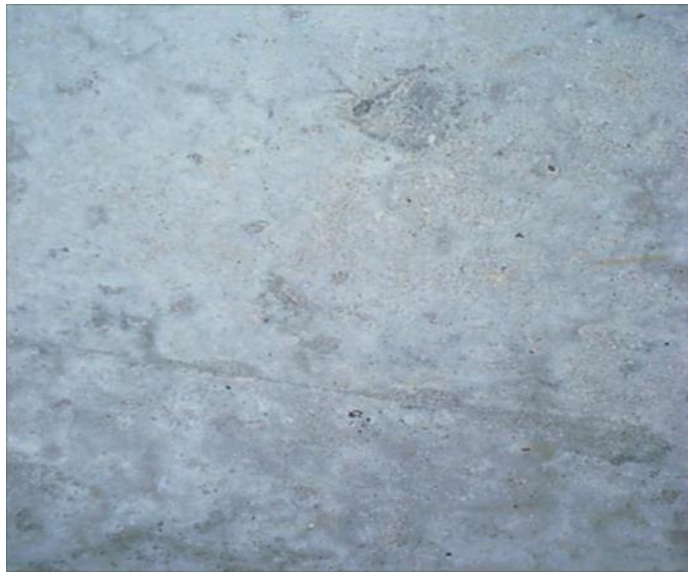
- 1.faza: - beton izgleda „zdrav“
- pojava prvih mikropukotina
 - nema smeđih mrlja od nastanka hrđe (slika 3.13.)

Slika 3.13. Pojava mikropukotina

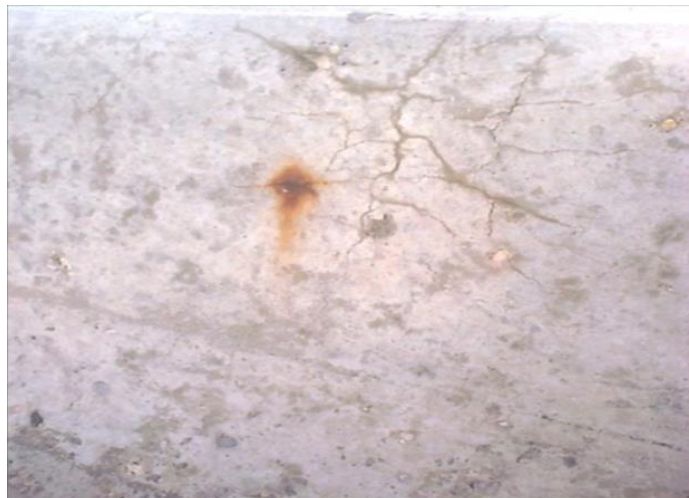
- 2.faza: - vidljive mikropukotine
- smeđe mrlje od nastanka hrđe – produkta korozije (slika 3.14.)

Slika 3.14. Pojava smeđih mrlja

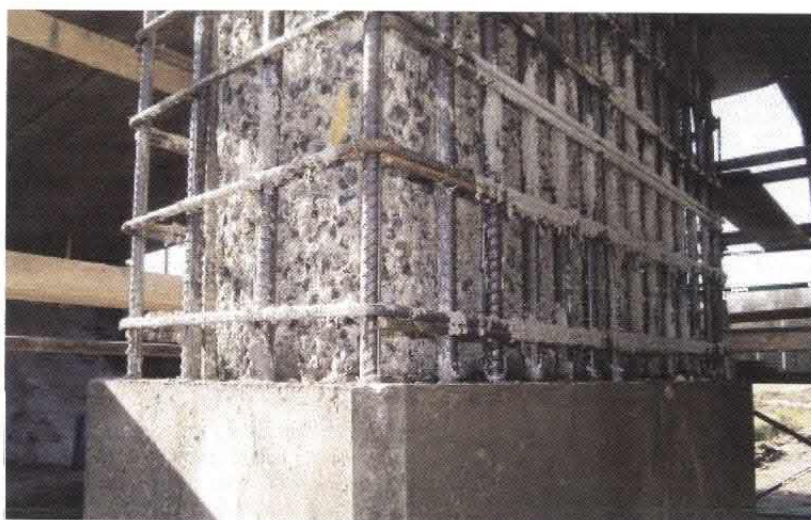
Priprema površine betona jedan je od najvažnijih koraka kod izvođenja popravaka reprofilacijom. Priprema površine sastoji se od postupaka koji slijede nakon uklanjanja oštećenog betona. Uspješnost popravaka najviše ovisi o stanju pripremljene površine betona, a manje o kvaliteti i troškovima sanacijskog sustava koji se kasnije nanosi. Priprema površine uključuje čišćenje i hrapavljenje površine betona, u svrhu poboljšanja veze između starog i novog sanacijskog sustava. Na slici 4.3. prikazana je faza popravka armiranobetonskog stupa nadvožnjaka, a može se vidjeti pripremljena betonska površina za nanošenje novog sustava.

Slika 4.3. Pripremljena površina betona i armature za nanošenje sloja novog morta

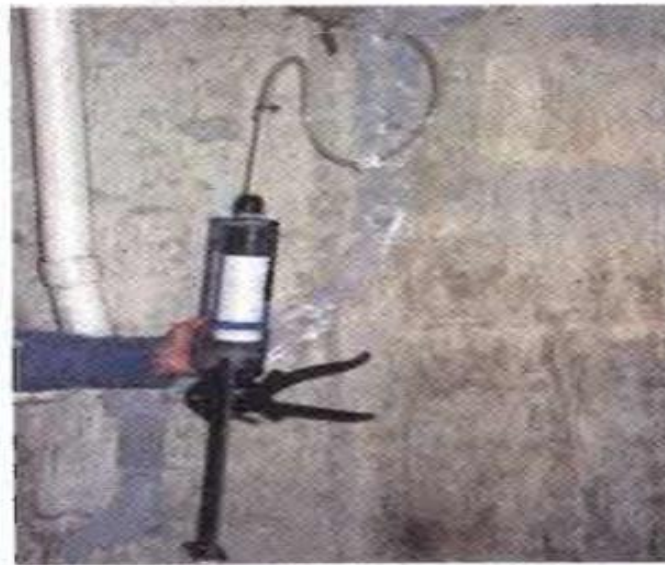
Rupe se buše pod kutom od 45° na površini betona, naizmjenice lijevo – desno od traga pukotine (na udaljenost cca 25 – 35 cm) tako da svaka probije ravninu širenja pukotine (slika 4.8.). U rupe se ugrađuju packeri, prema uputi proizvođača te se pristupa utiskivanju mase za injektiranje. Po završetku postupka i nakon vremena vezivanja packeri se izvade ili odrežu, a masa za betoniranje traga pukotine se sa brusilicom poravna. (slika 4.9.)

Slika 4.9. Oprema za injektiranje smole

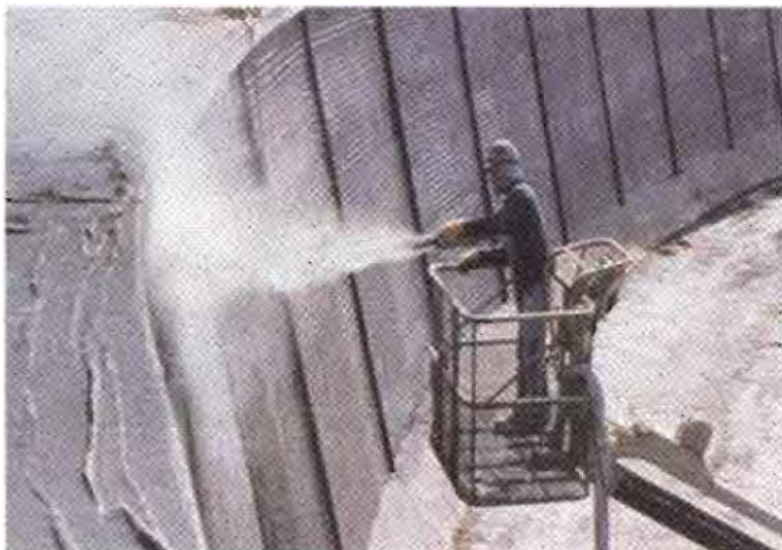
Hidrofobni agensi povećavaju kontaktni kut (kut močenja) između tekućine i zida preko 90° i na taj način sprečavaju ulazak tekućine u strukturu betona. Neovisno o sastojku nakon reakcije s cementom u strukturi betona konačan produkt je silikon koji nakon toga postaje odbojan za vodu. Može se nanositi valjkom ili prskanjem. Najčešća metoda nanošenja hidrofobne impregnacije je prskanje, budući da je većina površina na koje se nanosi zaštita vrlo velika (slika 4.13.).

Slika 4.13. Postupak nanošenja hidrofobne impregnacije prskanjem

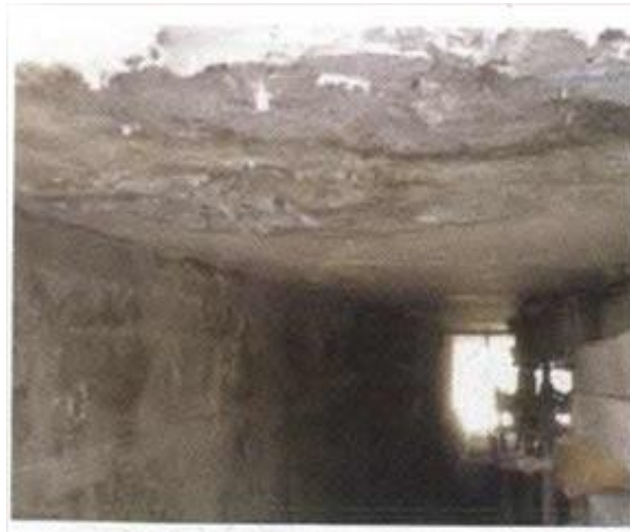
Slika 4.14. Betonska površina prije nanošenja premaza

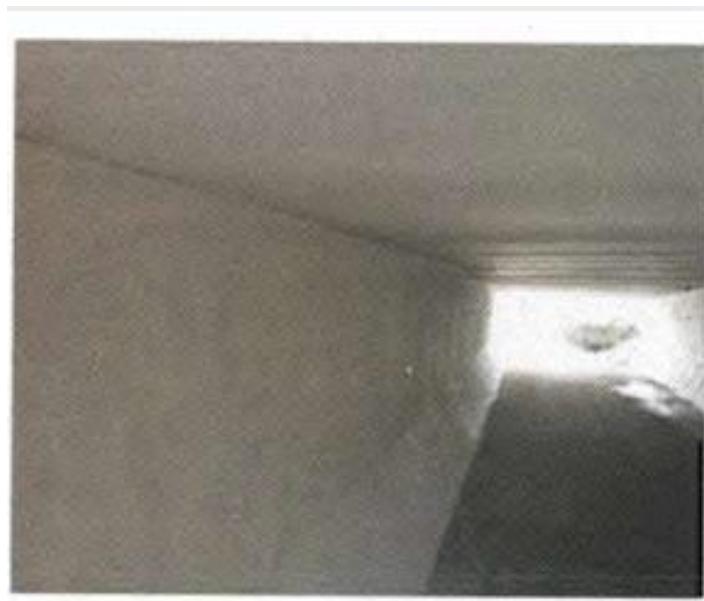
Neki se nanose mokro na mokro, a drugi zahtijevaju sušenje prije nanošenja sljedećeg sloja. Debljina sloja je jako važna, budući da o njoj ovise mnoga svojstva premaza (slika 4.14. , slika 4.15.).

Slika 4.15. Betonska površina zaštićena premazom

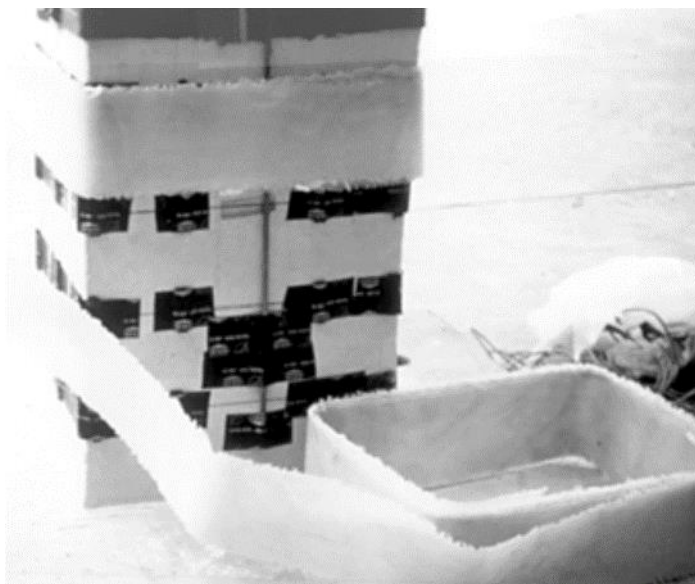
Postupci popravaka sastoje se od odlamanja betona u oštećenim zonama, punjenja praznina sa svježim betonom te primjenom aktivnog plana. Aktivni plan sastoji se od omatanja stupaca s nešto ogromnijom FRP oblogom (3mm) i punjenja praznine između stupa i kompozitne obloge pjenom pod tlakom. Prvi korak u popravku uključuje zamjenu krhotine i oštećenog betona sa brzim postavljanjem novog betona te dorade površine do njenog izvornog oblika i dimenzije (slika 4.18.). Na temelju projektnih zahtjeva, šest ili osam slojeva omotavaju se oko kružnog ili pravokutnog stupa (slika 4.19.). Broj slojeva je izabrano na osnovu dodatnog ograničenog pritiska potreban da se stup dovede do sadašnjeg dizajnerskog standarda. Tanki sloj dvokomponentnog nisko viskozno ljepila namaže se na oblogu prije nego se omotava oko stupa. Svaki prsten je širok 151 mm i stavlja se duž visine stupa. Završni korak popravka je ubrizgavanje pjene pod tlakom

između kompozitne obloge i betonske površine. Cijevne stezaljke na vrhu i na dnu popravljene zone sprečavaju istjecanje pjene tijekom prešanja.

Slika 4.19. Omotavanje kontinuiranog FRP kompozitnog prstena u mnoštvo slojeva oko oštećene zone stupa
