Undergraduate thesis / Završni rad

**TRAJNOST I EKSPLOATACIJA
ARMIRANOBETONSKIH KONSTRUKCIJA**

NASLOV RADA NA ENGL. JEZIKU DURABILITY AND EXPLOITATION OF REINFORCED CONCRETE STRUCTURES

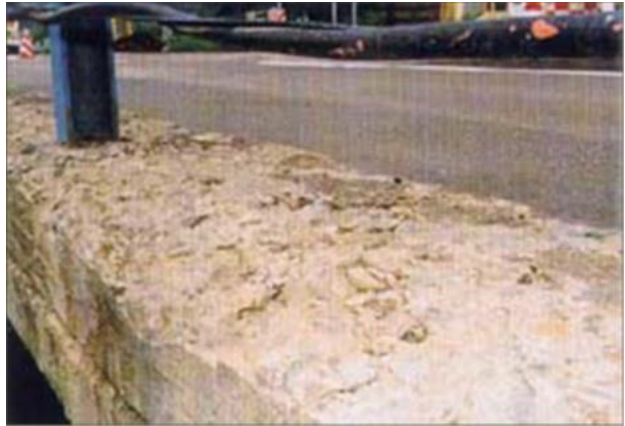
Slika 3.3. Primjeri oštećenja prilikom smrzavanja i odmrzavanja

Voda zadržana u strukturi betona pretvara se u led. Na površini betona vide se znakovi odvajanja, ljuštenja, raspucavanja te gubitak čvrstoće i nosivosti. Upotreba soli za odleđivanje odnosno sniženja ledišta što donosi povećanju sadržaja vode u porama a time se pojačava razorno djelovanje (slika 3.3.)

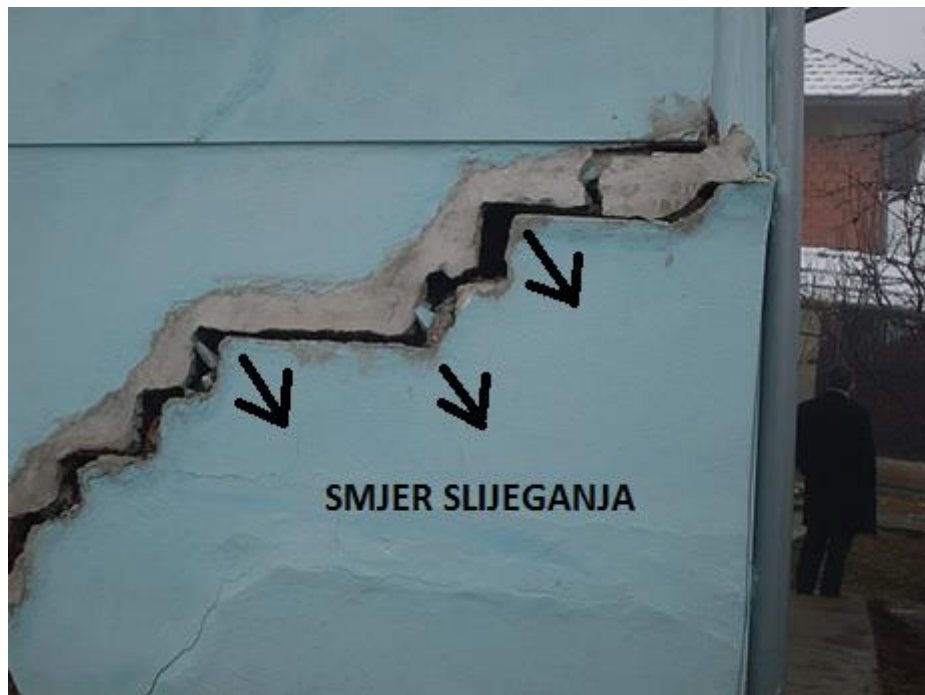
Slika 3.5. Pojava pukotine uslijed slijeganja tla

Površina tla, u ovom slučaju, može biti i tlo ispod građevine koje se može nalaziti na različitim dubinama. Slijeganje tla prate temelji, a time i cijela konstrukcija. (slika 3.5.)

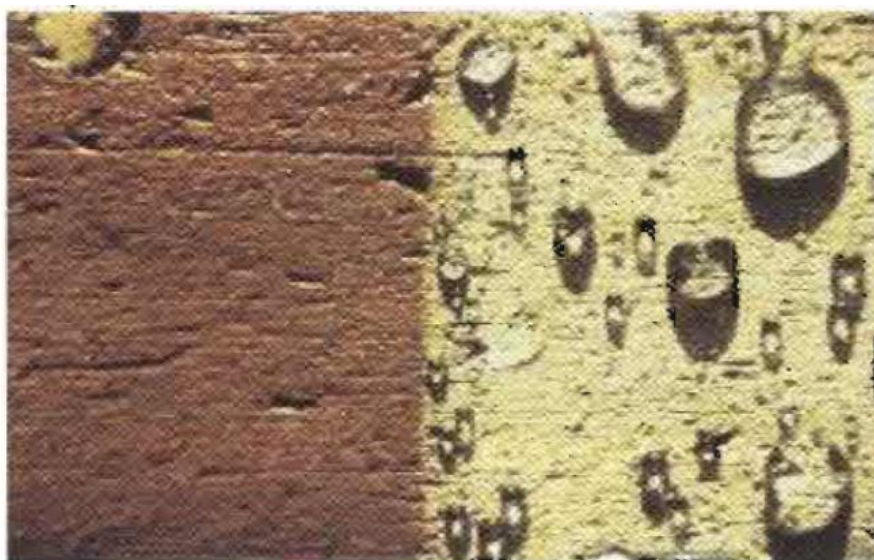
Slika 4.12. Usporedba površine koja nije zaštićena i površine tretirane hidrofobnom impregnacijom

Hidrofobna impregnacija je zaštita betona koja stvara površinu odbojnom za vodu. Pore i kapilare su iznutra obložene, ali nisu ispunjene. Na površini betona ne postoji film i vidljiva je vrlo mala ili gotovo nikakva promjena izgleda površine (slika 4.12.).
